**TRIBUNALE CIVILE DI FORLÌ**

**Relazione di C.T.U. nella Causa promossa da:**

**- 1.0) Oggetto dell'incarico.**

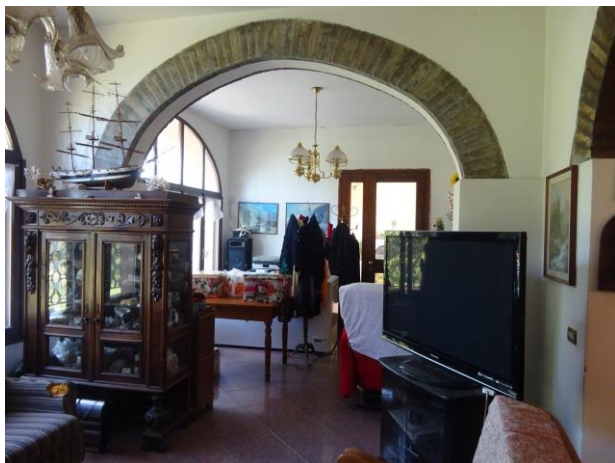
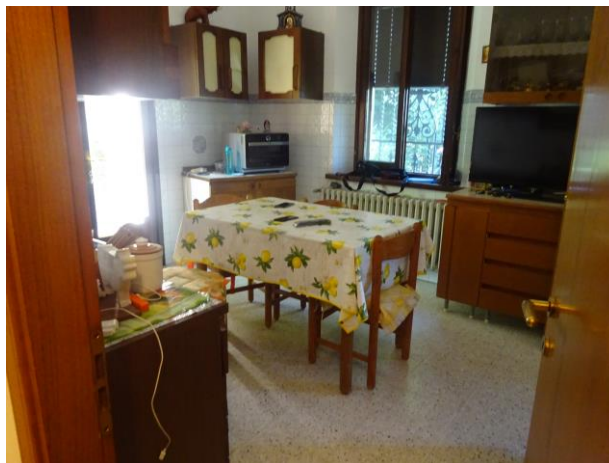
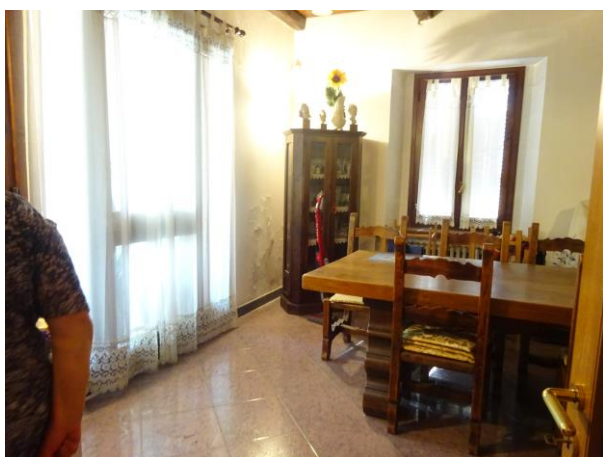
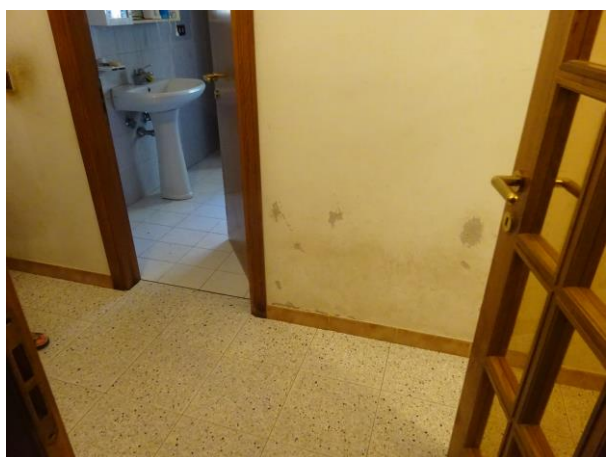
Strutturalmente il fabbricato presenta segni di assestamento con la presenza di crepe orizzontali e verticali che si estendono in particolare modo al piano primo (crepe nel disimpegno centrale lato scala, crepe nelle camere da letto particolarmente evidenziate sul lato mare del fabbricati che evidenzia un leggero

cedimento strutturale di una porzione di fabbricato). Al momento le crepe non sembrano comunque preoccupanti, ma da sistemare.

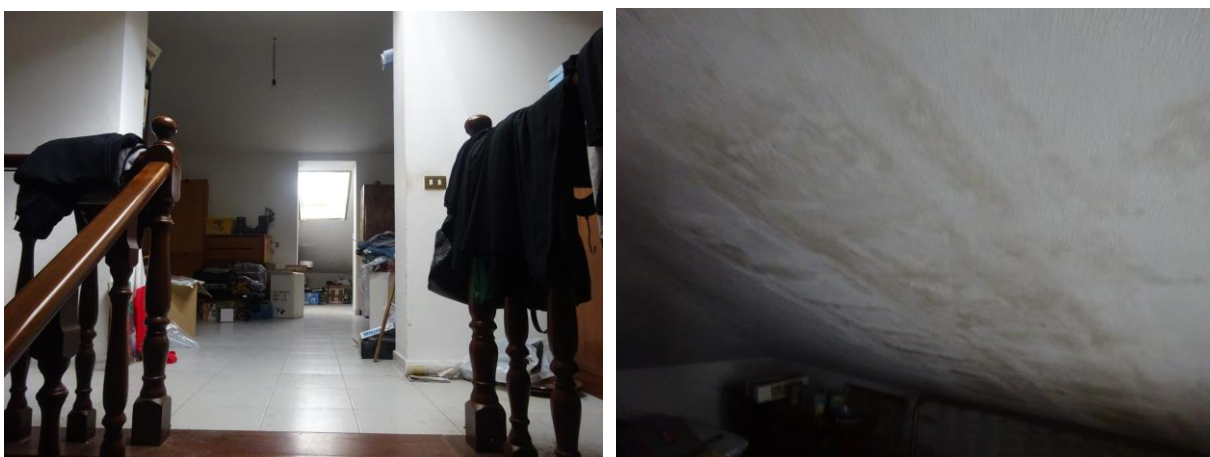
Al piano terra lungo le pareti principali e perimetrali vi è una forte presenza di umidità di risalita con distacco ed esfoliazione della tinteggiatura.

Il sottotetto invece presenta segni di infiltrazioni provenienti dalla copertura, non ancora risolte nonostante gli interventi che si sono succeduti. Una macchia di infiltrazione di acqua è visibile all'interno del vano cucina, proveniente probabilmente dal bagno sovrastante.

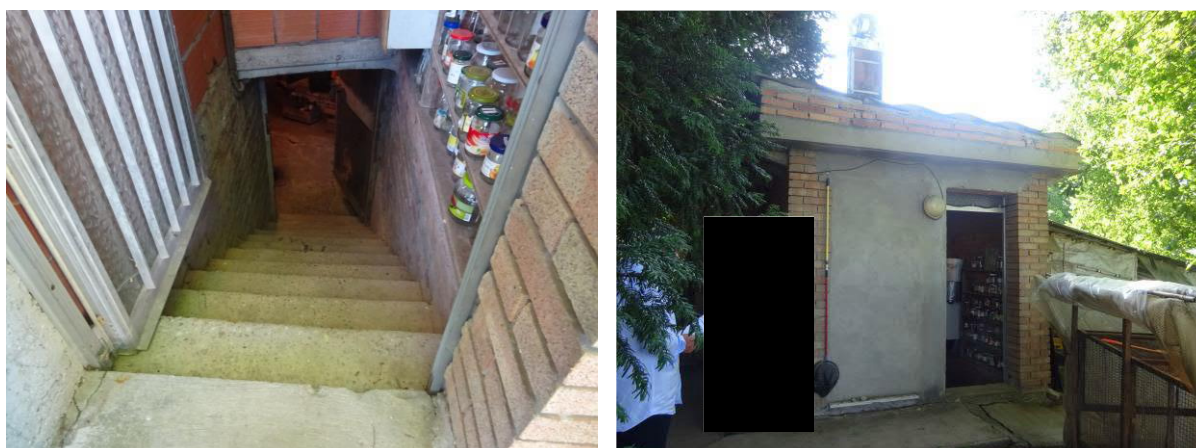
Si tratta di un piccolo fabbricato che si può definire allo stato grezzo poiché privo di parte di intonaco con infissi “rimediati”. Il fabbricato catastalmente, e autorizzato come da sanatoria, è censito come garage, ma viene utilizzato come deposito ripostiglio, essendo la porta di accesso ristretta e in parte chiusa con la parete. Chiusura anche della porta adiacente alla scala. Una parte della pavimentazione esterna del fabbricato presenta segni di cedimento. Al suo interno sono state fatte delle modifica con la realizzazioni di pareti non presenti nell’elaborato allegato alla sanatoria.

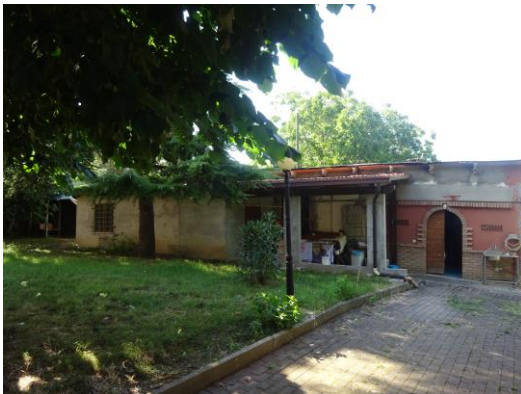
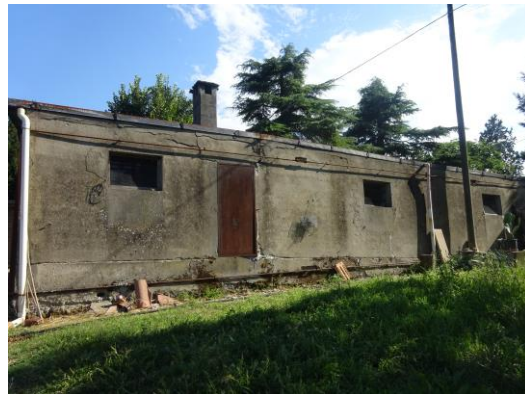
Il fabbricato presenta la porzione Nord in pessimo stato, con cedimenti strutturali difficilmente rimediabili (Una porzione si ritiene debba essere demolita stante il suo pessimo stato). Internamente il fabbricato risulta parzialmente pavimentato

con mattonelle di recupero, pareti intonacate e in parte rivestite, sono visibili delle crepe. Si può ipotizzare l'uso, in passato, come una zona adibita a vario uso (es. cucina); una porzione era adibita a centrale termica.
