TRIBUNALE CIVILE DI FORLI'

Esecuzione Immobiliare n° 170/2021

RELAZIONE TECNICO ESTIMATIVA

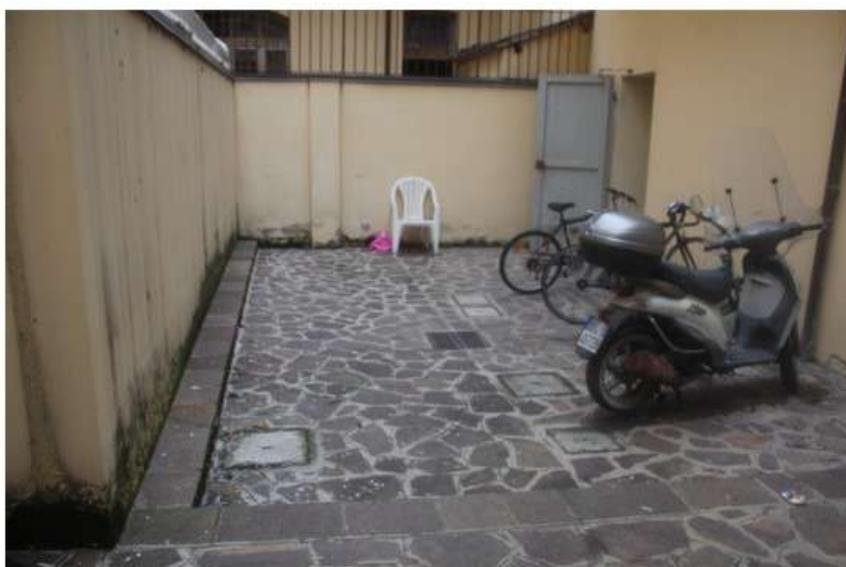
Il pavimento della corte esterna è in palladiana di granito mentre le pareti murarie, sempre finite al civile e tinteggiate in giallo, risultano maggiormente interessata da macchie, risalite di umidità, carenze manutentive, ecc.

Foto 4-5: vista sulla corte interna verso ovest e verso est

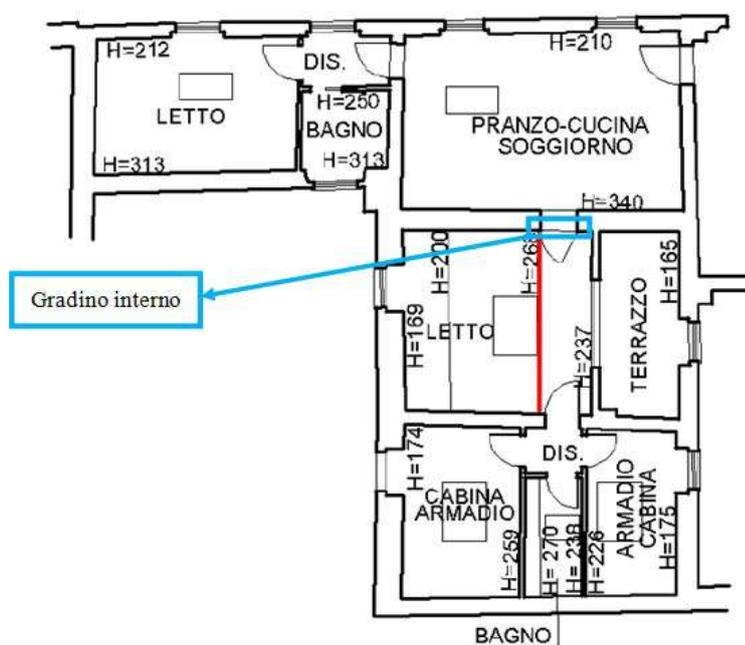
La rappresentazione catastale ed architettonica di questa parte di fabbricato è difforme dallo stato reale dei luoghi in quanto una parete in cartongesso suddivide lo spazio accatastato come camera da letto per renderlo autonomo dagli altri locali. Questi aggiustamenti sono stati assunti per creare 3 stanze da letto autonome le quali però, con l'attuale conformazione, non rispettano i requisiti dimensionali minimi per tale tipo di vano.

*Immagine 12: estratto dalla planimetria catastale attuale dell'immobile di cui al lotto 4 – appartamento
In rosso la parete in cartongesso rilevata sul posto e non presente nelle rappresentazioni grafiche*

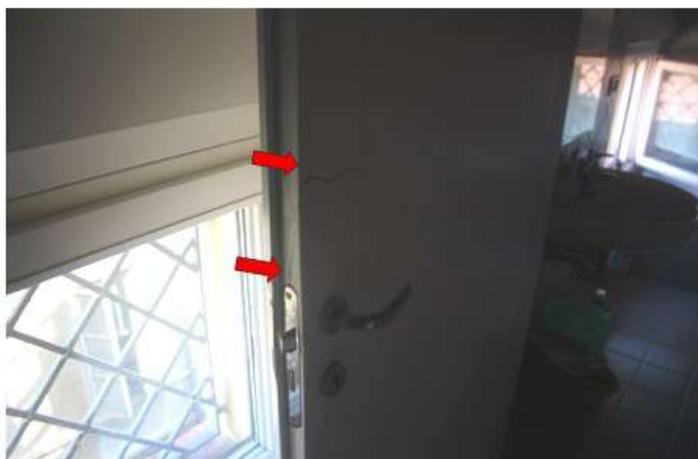
riscontrata al momento del sopralluogo) una puzza stagnante presumibilmente dovuta ad una inefficienza dell'impianto di scarico/aerazione del bagno stesso; la porta di accesso al bagno 2 è invece danneggiata nella zona della ferramenta di chiusura; infine nel locale soggiorno è presente una piccola lesione subverticale in corrispondenza di uno spigolo murario.

Foto 5-I: rottura nella porta di ingresso al bagno 2

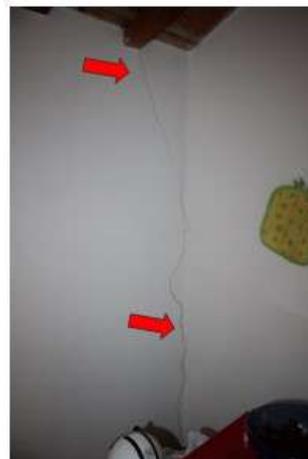
Foto 5-L: lesione muraria subverticale
