Liquidatore: Dott.ssa SIL VIA SANSOVINI
PROCEDURA DI LIQUIDAZIONE N° 25/2021

****** DOCUMENTAZIONE FOTOGRAFICA ******
LOTTO PRIMO

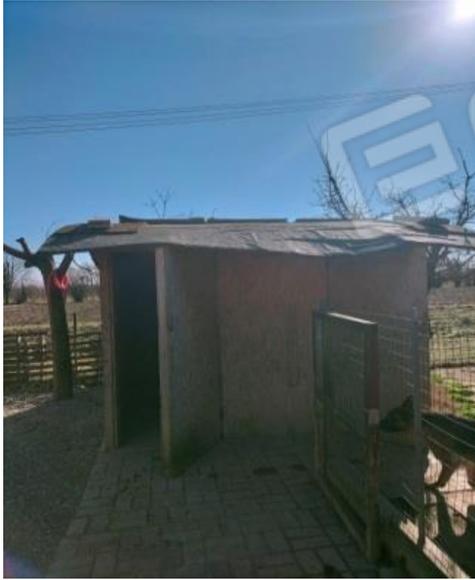
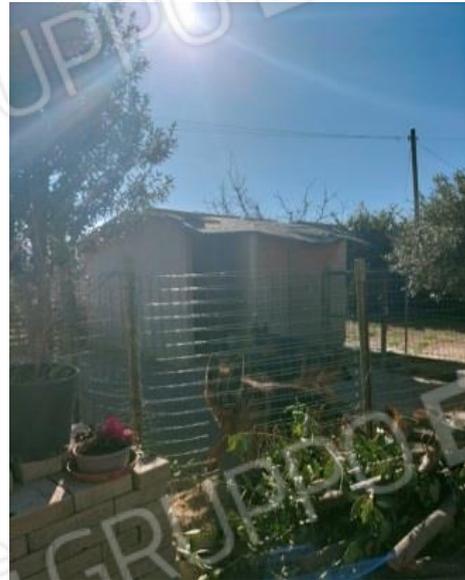
All'interno dell'area cortilizia è presente un manufatto con struttura precaria che viene utilizzato come ricovero/cuccia per cani.

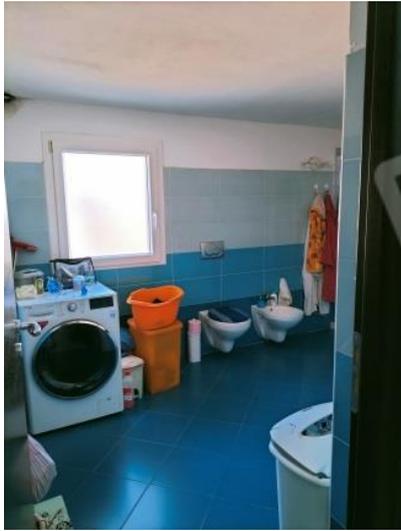
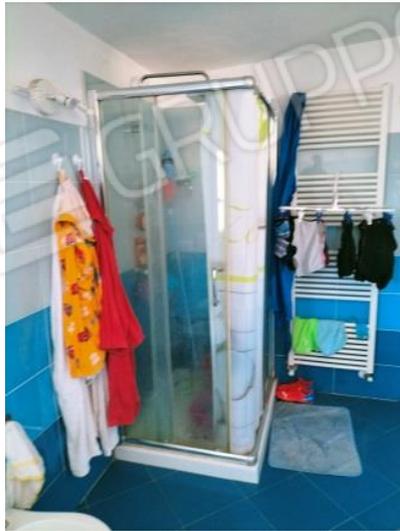
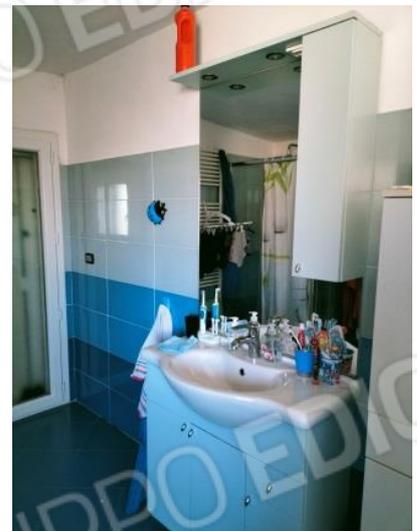
Bagno ricavato senza titolo autorizzativo nel locale concessionato a lavanderia

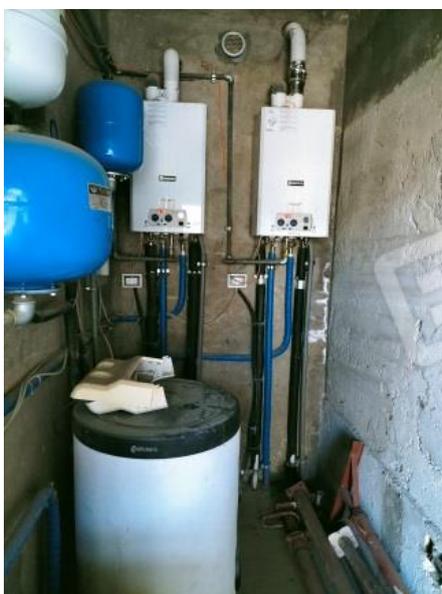
All'interno del locale è posizionata anche la caldaia a gas metano dell'alloggio al piano primo, di altra proprietà e non oggetto di procedura. Sulle pareti e soffitto del medesimo locale corrono anche le tubazioni esterne dell'impianto di riscaldamento dell'alloggio al piano terra, per le quali è istituita di fatto sul locale ripostiglio una servitù per la manutenzione alla caldaia, oltre che di tubazioni.

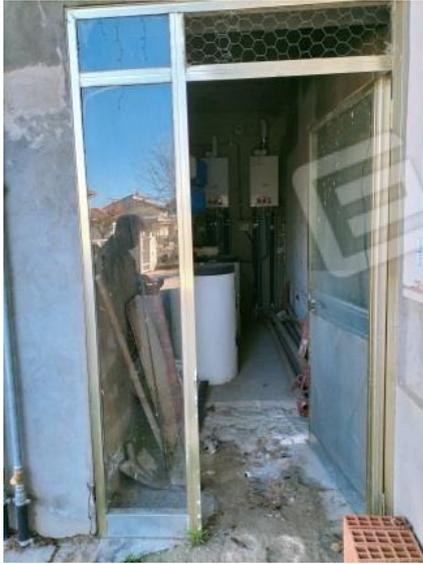
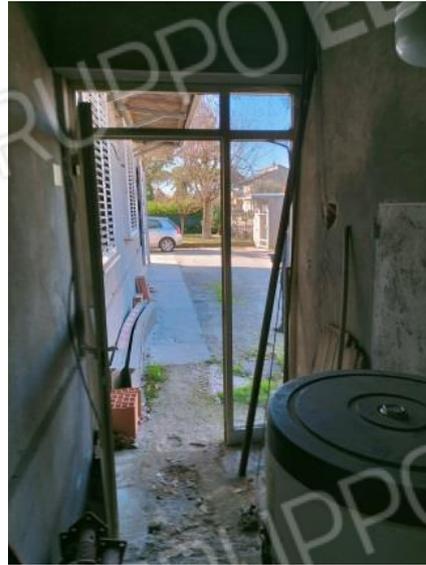
Locale ripostiglio accessibile direttamente dalla corte comune per mezzo di una porta di anticorodal e vetro, internamente privo di finiture

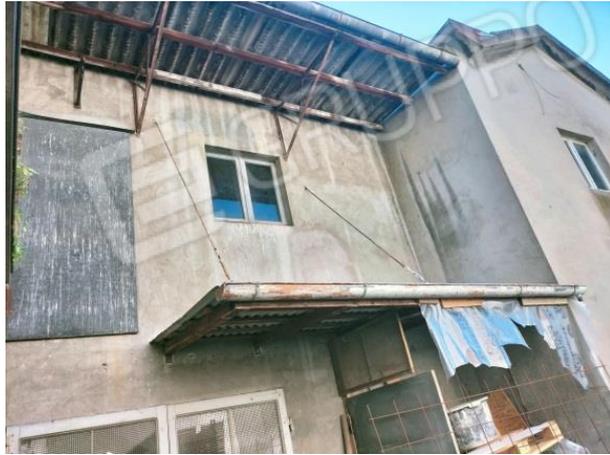
Copertura dei servizi a falde in travi varesi e tavelloni in laterizio con sovrastante manto di copertura in lastre di fibra di eternit

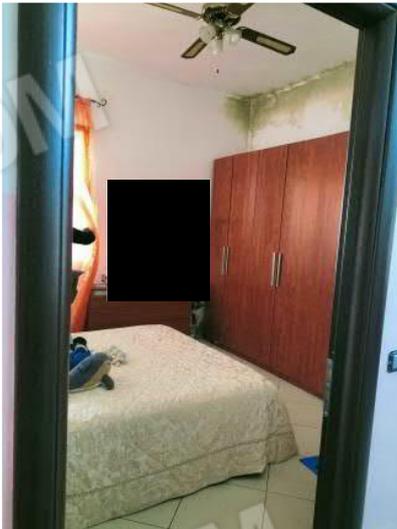
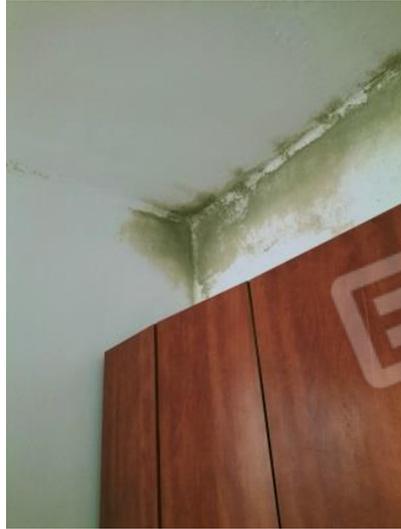
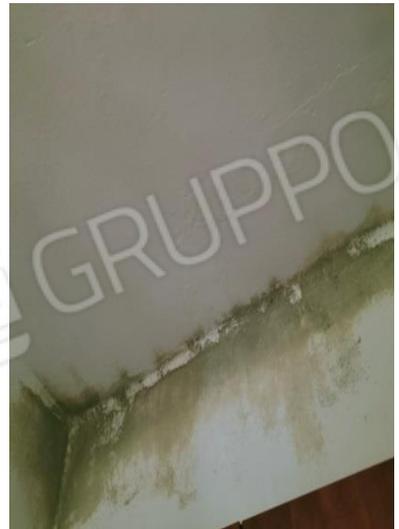
Stato manutentivo: nella camera da letto sono state accertate estese infiltrazioni di umidità e insalubrità della muratura e di parte del soffitto con evidenti zone macchiate di colore verdastro

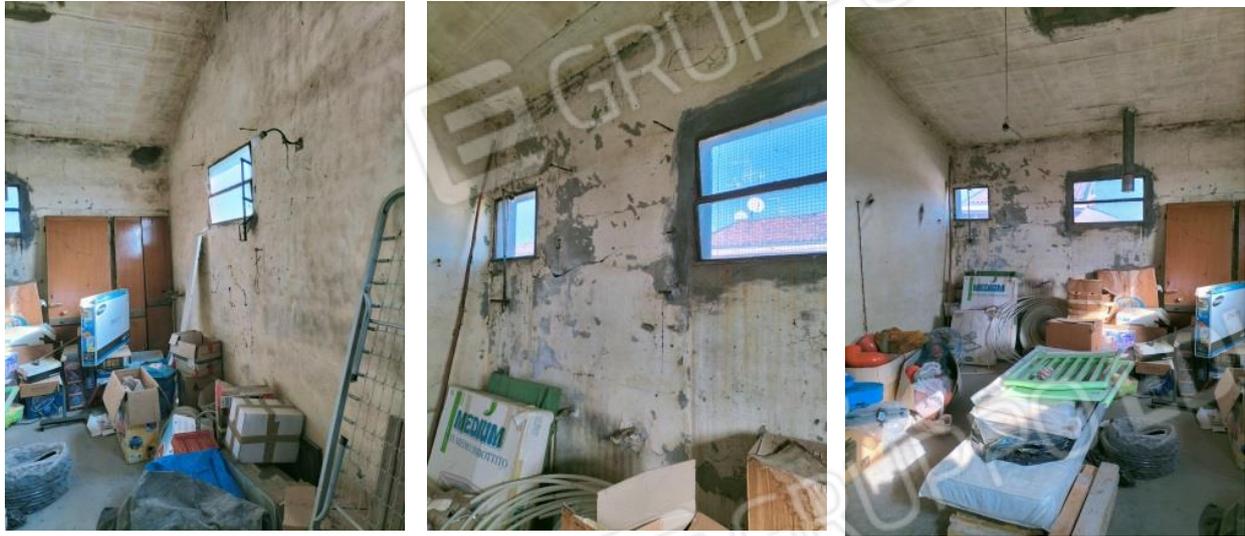
Stato manutentivo: nei servizi al piano primo sono state accertate diverse crepe sulla muratura ed uno stato conservativo carente
