FOTO ESTERNI

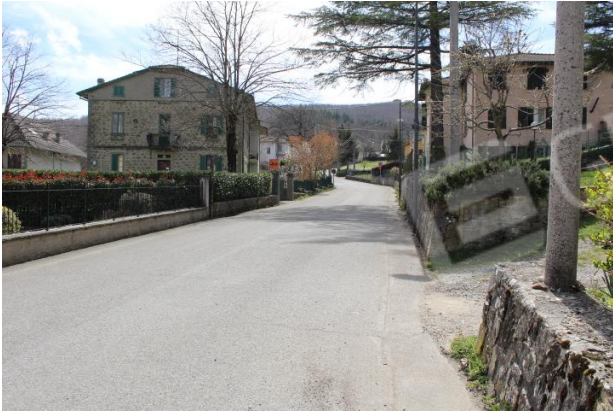
VIA MOLINI DIREZIONE SUD

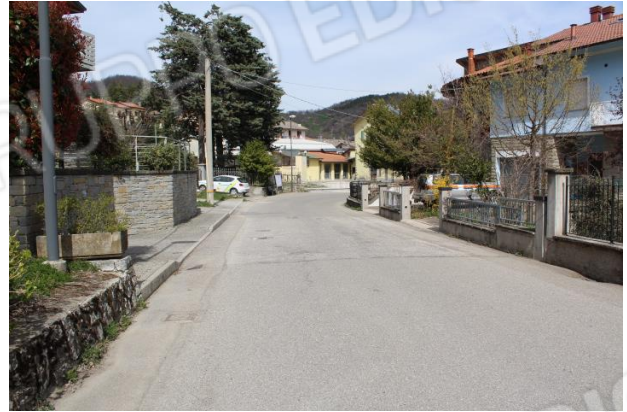
VIA MOLINI DIREZIONE NORD, CENTRO DI ALFERO

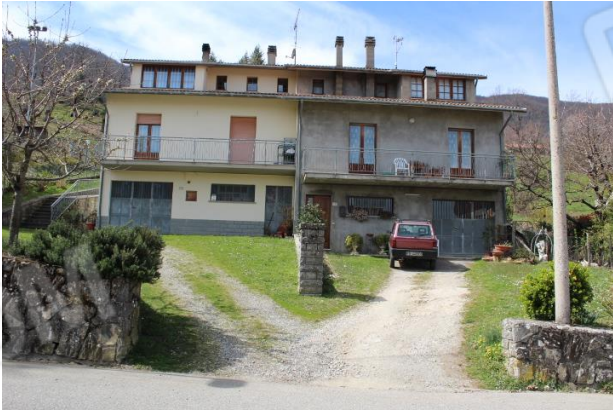
PROSPETTO FRONTE STRADA (est). LA PORZIONE DI BIFAMILIARE OGGETTO DI STIMA E' QUELLA POSTA SUL LATO DESTRO, NON TINTEGGIATA

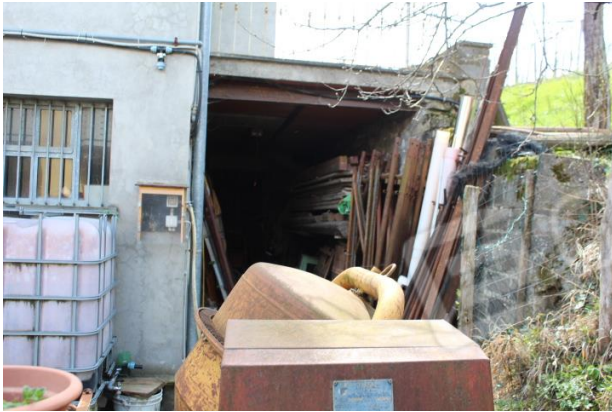
AMPLIAMENTO PER SOSTEGNO TERRAZZO AL PIANO SUPERIORE, NON REGOLARE, DA METTERE IN PRISTINO MEDIANTE DEMOLIZIONE

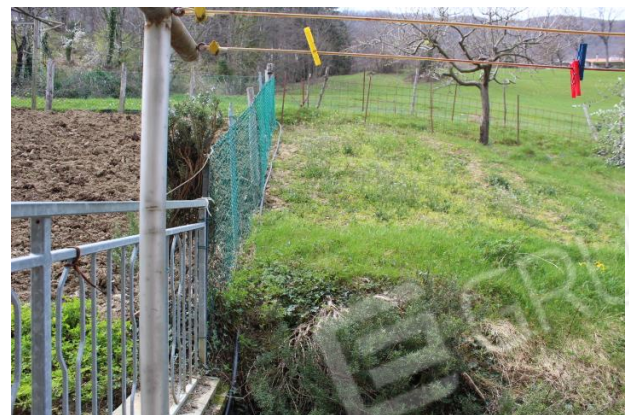
CORTE SUL RETRO. I CONFINI MATERIALIZZATI IN LOCO NON SONO STATI VERIFICATI CON RILIEVO TOPOGRAFICO.

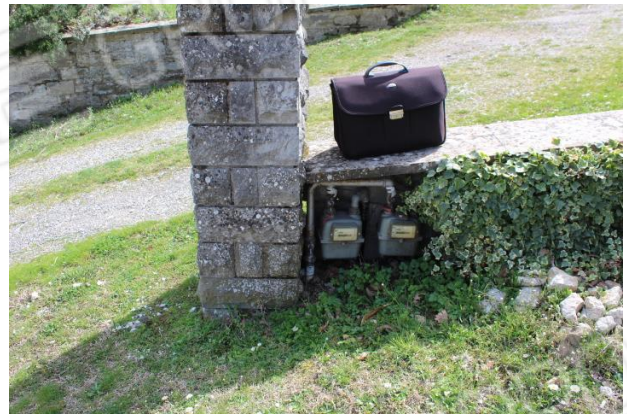
NICCHIA CONTATORI GAS, RIFERITI AD ENTRAMBE LE DUE UNITA' ABITATIVE
