FOTO ESTERNI

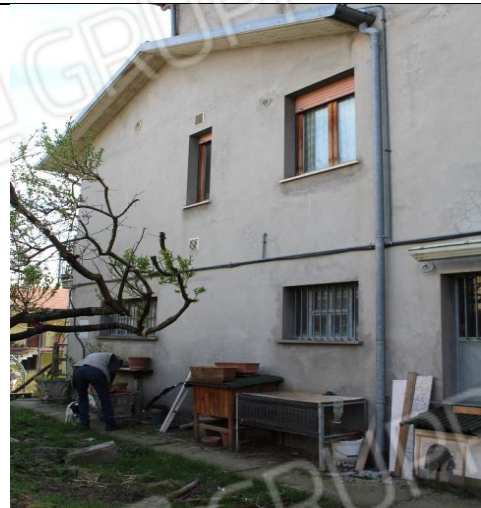
PROSPETTO FRONTE STRADA (est). LA PORZIONE DI BIFAMILIARE OGGETTO DI STIMA E' QUELLA POSTA SUL LATO DESTRO, NON TINTEGGIATA

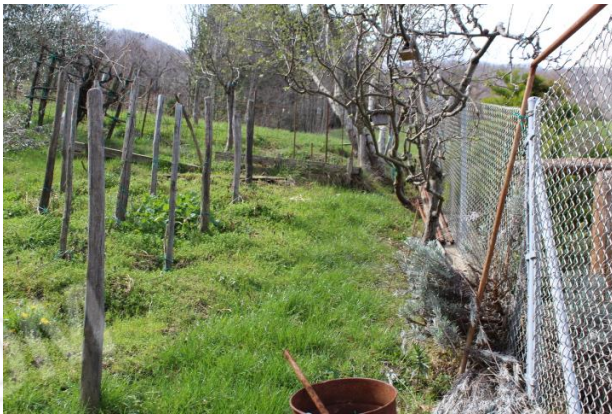
**CORTE SUL RETRO. I CONFINI MATERIALIZZATI IN LOCO NON SONO STATI VERIFICATI CON RILIEVO TOPOGRAFICO.**

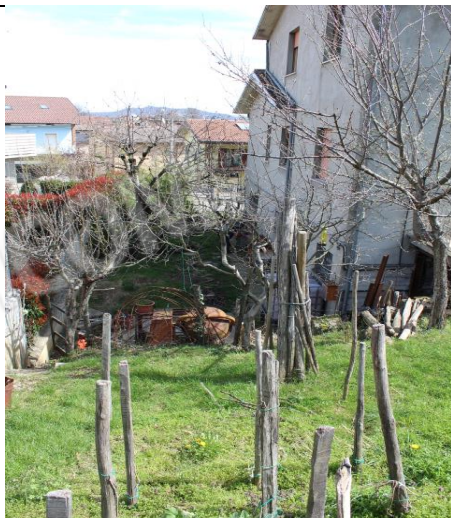
**VISTA PROSPETTO NORD (a sinistra) E OVEST (a destra) CON TERRAZZO IN PARTE NON REGOLARE**

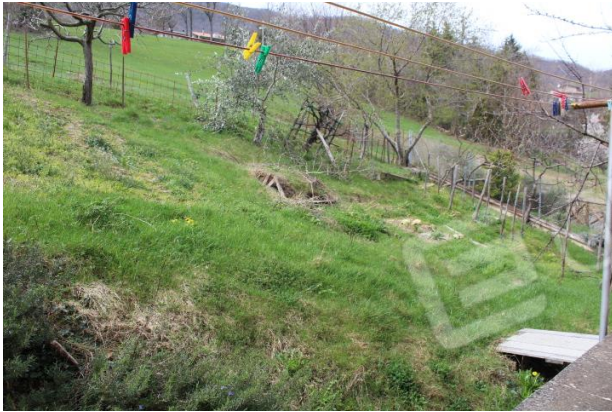
**CORTE SUL RETRO. I CONFINI MATERIALIZZATI IN LOCO NON SONO STATI VERIFICATI CON RILIEVO TOPOGRAFICO.**

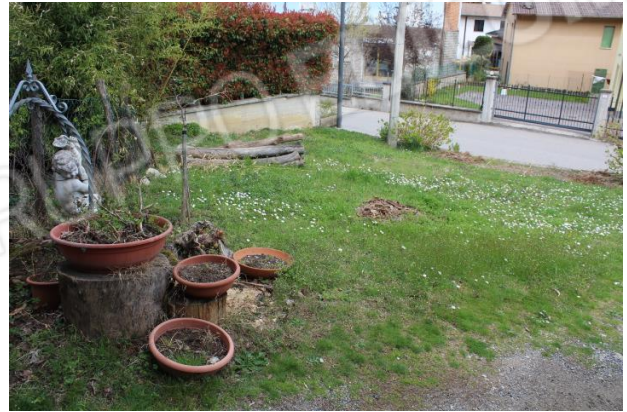
**CORTE SUL RETRO. I CONFINI MATERIALIZZATI IN LOCO NON SONO STATI VERIFICATI CON RILIEVO TOPOGRAFICO.**
