TRIBUNALE CIVILE DI FORLI'- CESENA

Es. Imm. R.G.E. n. 43\2024

**RELAZIONE TECNICO ESTIMATIVA**

**LOTTO UNICO:** Intera proprietà su **albergo con ampia corte** di pertinenza e cabina elettrica concessa in uso all'Enel ubicato a **Cesena** (FC), in Via Romea, 545.

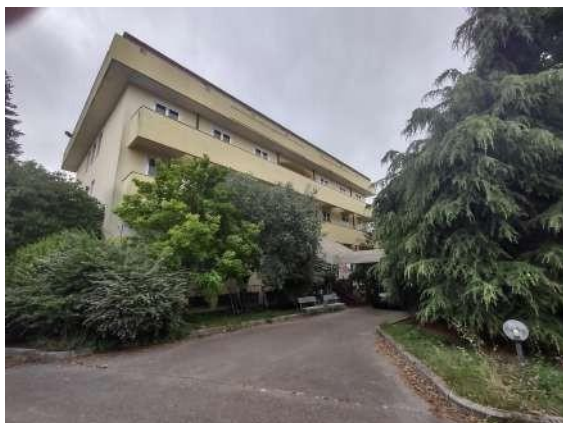
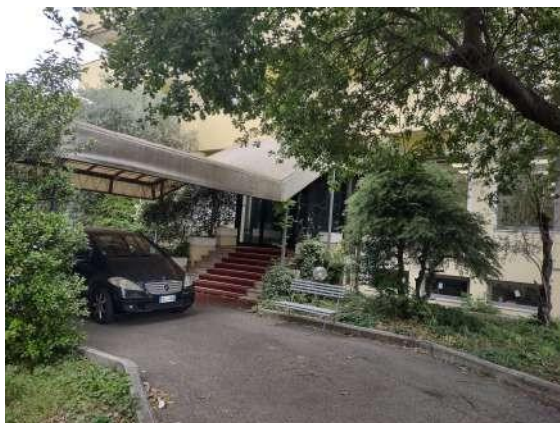
Fronte dell'albergo su Via Romea e accesso principale

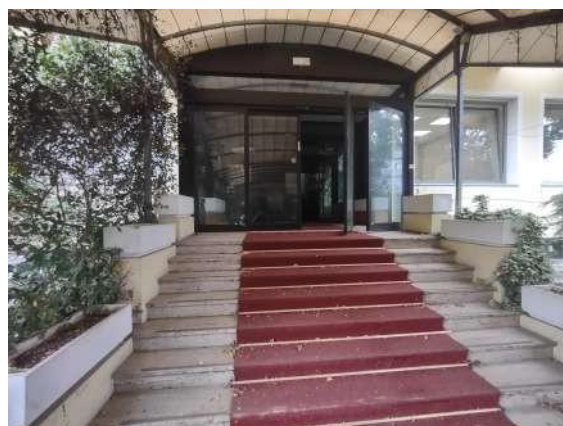
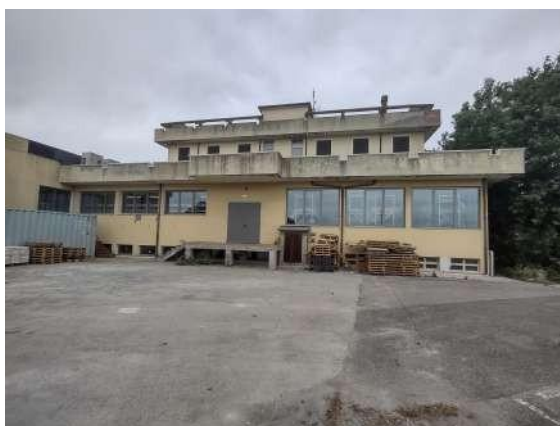
Porta d'ingresso sul fronte e retro del fabbricato

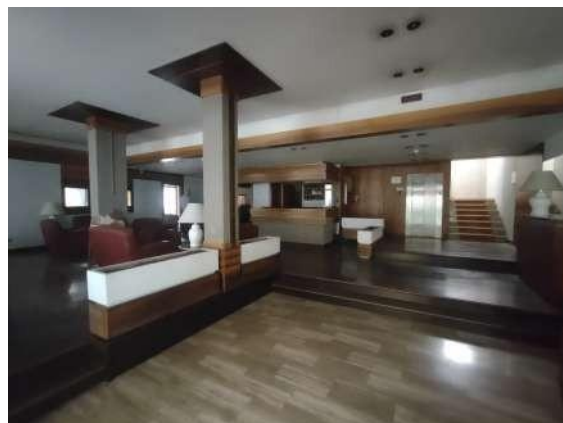
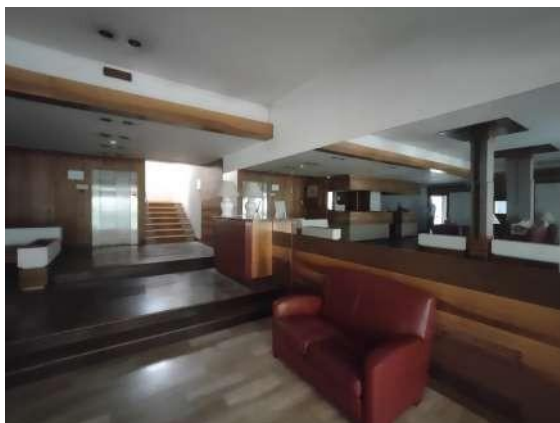
Piano Terra/rialzato: atrio con bureau, ascensore e scala interna

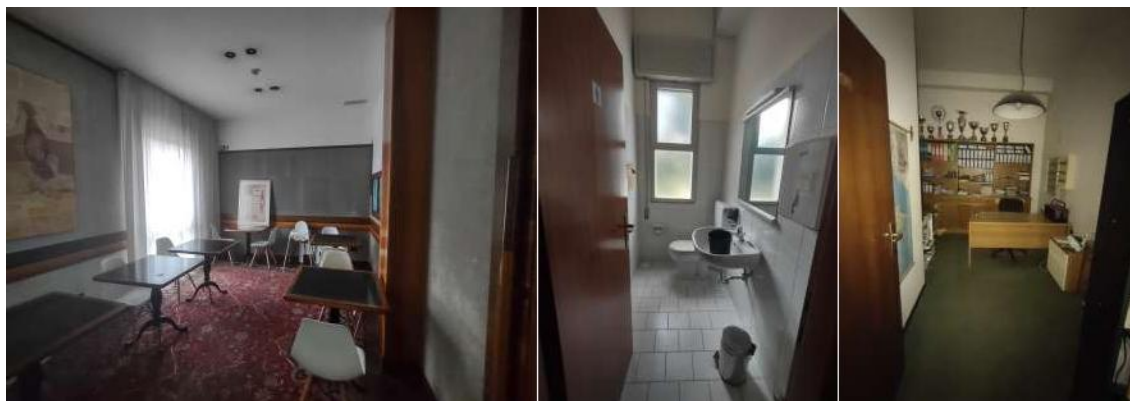
Piano Terra/rialzato: salottino/sala per la colazione, uno dei bagni e l'ufficio

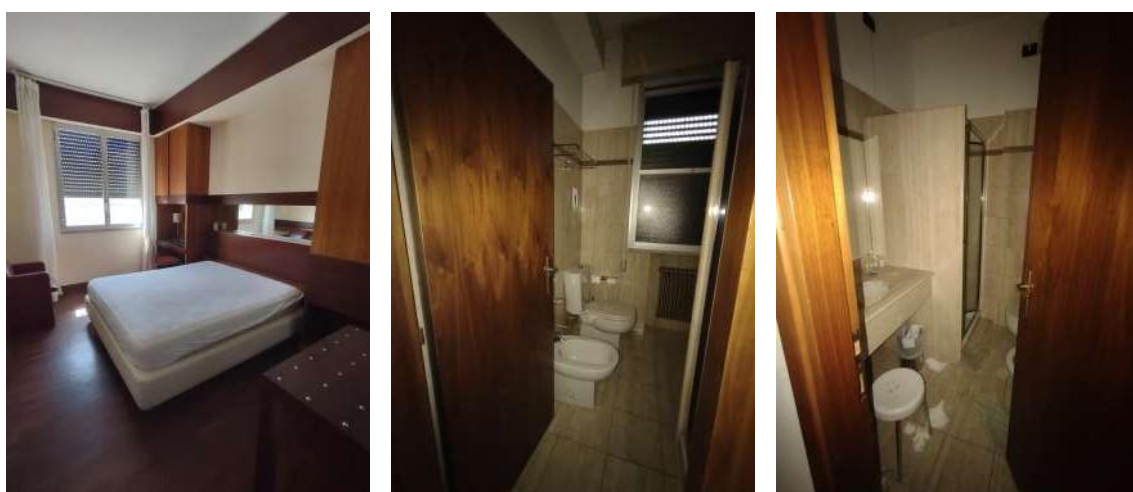
Piano Primo: camere matrimoniali per i clienti poste sul retro e bagni

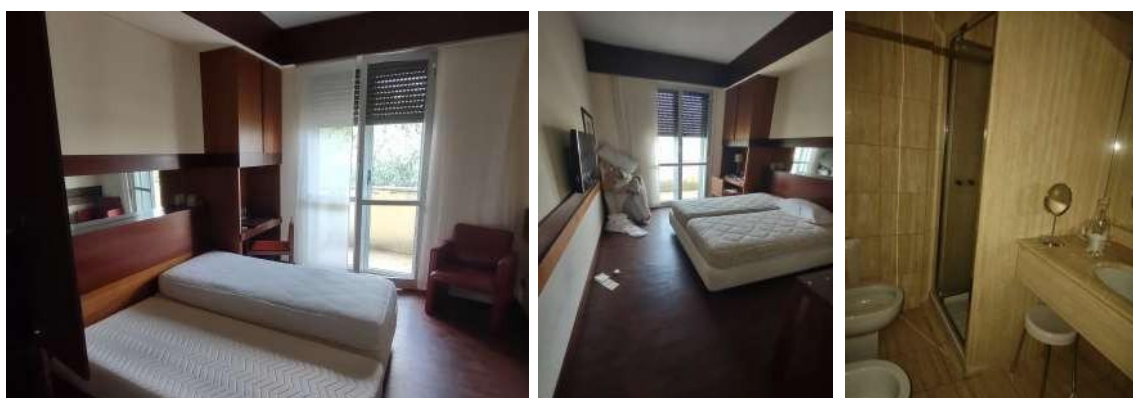
Piano Secondo: camere matrimoniali per i clienti con terrazzino e bagno

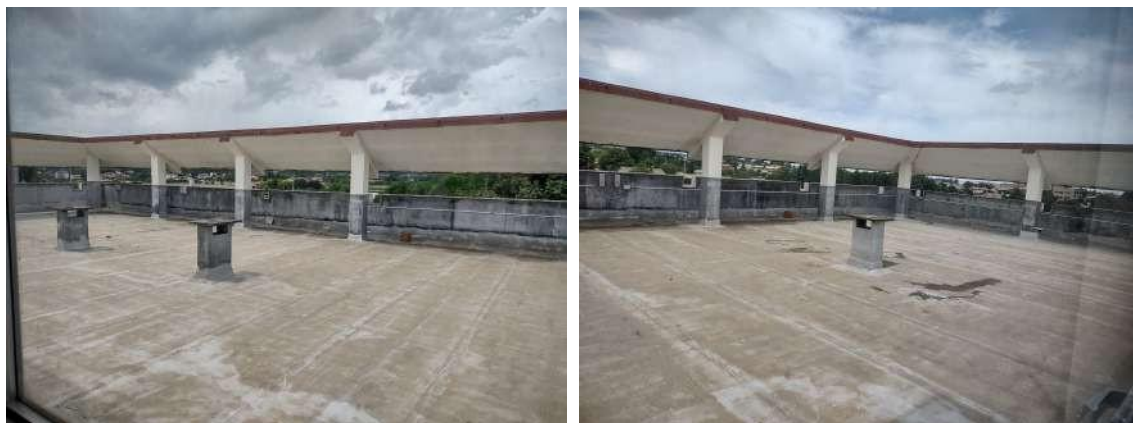
Piano Terzo: terrazzo di copertura

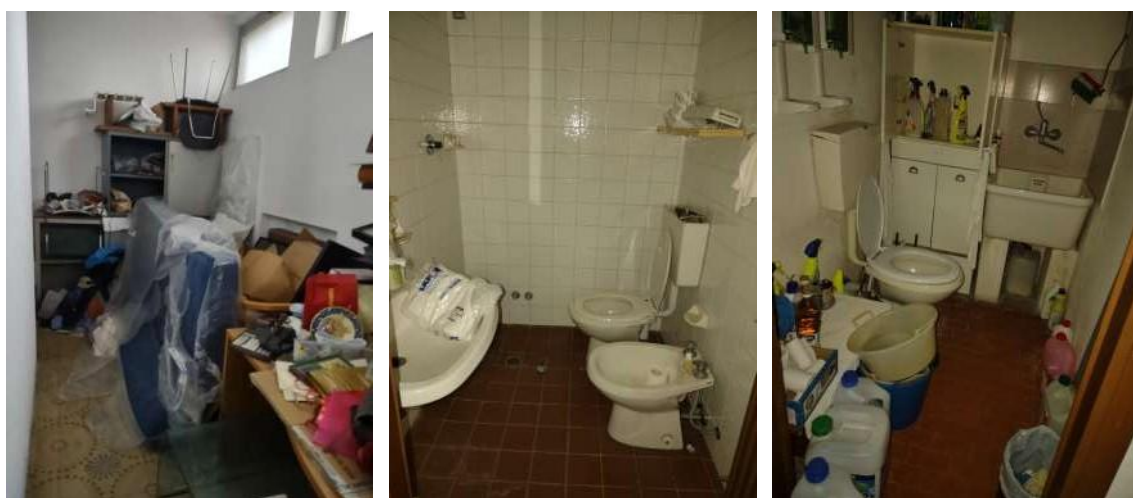
Piano Seminterrato ripostiglio, bagno e lavanderia

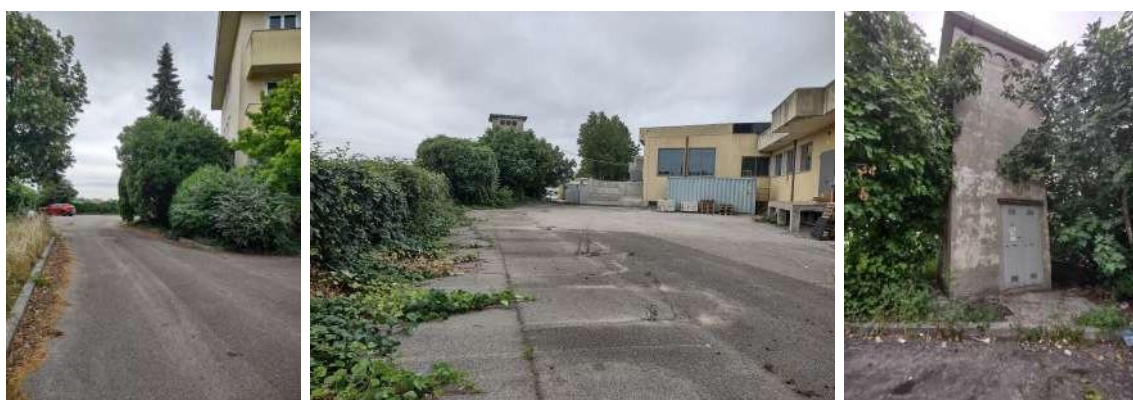
Piano Terra: porzioni di corte destinata a percorsi e parcheggio; la cabina elettrica
