**TRIBUNALE ORDINARIO DI RAVENNA**  
**UFFICIO ESECUZIONI IMMOBILIARI**  
**Esecuzione Immobiliare N. 119/2022**

**DOCUMENTAZIONE FOTOGRAFICA (ALLEGATO 04)**

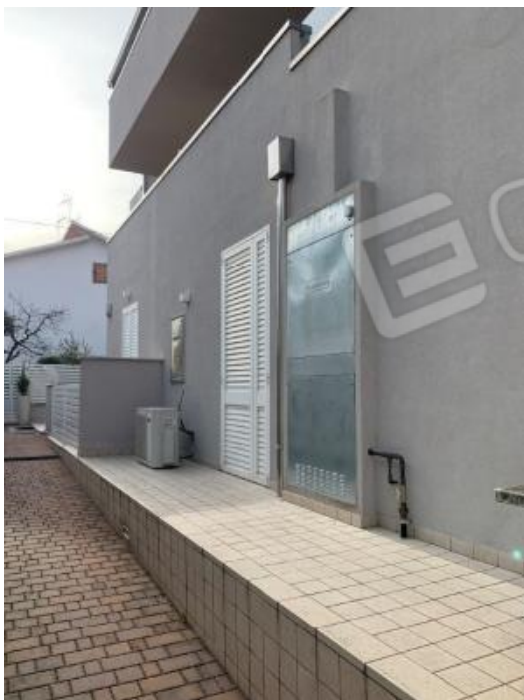
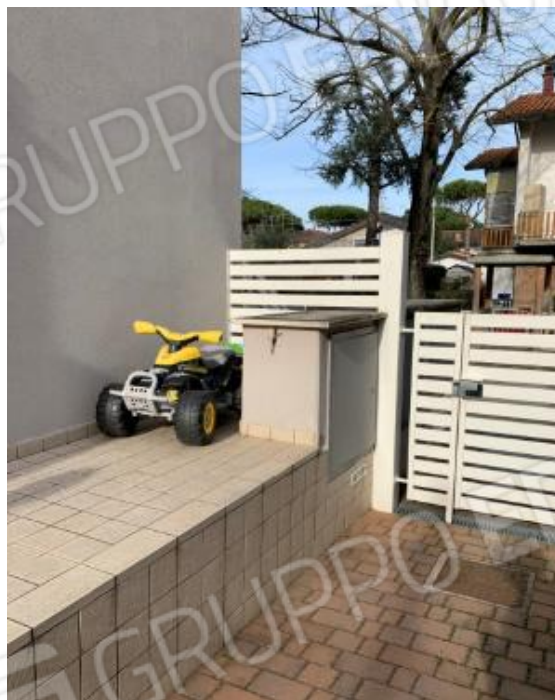
PARTICOLARE LATO OVEST: CORTILE NON RECINTATO E COMUNICANTE CON L'AREA DI ACCESSO ALLE ALTRE U.I. . SI EVIDENZIA IL DISLIVELLO TRA LA CORTE DI PROPRIETA' E LA RAMPA DI ACCESSO ALLE ALTRE U.I. . SUL LATO OVEST SI POSSONO NOTARE IL GENERATORE (RISC.+ACS) INCASSATO NEL MURO, UN ELEMENTO DELL'IMPIANTO CENTRALIZZATO DI ASPIRAZIONE POLVERE, UNA POMPA DI CALORE NON INSTALLATA, LA PREDISPOSIZIONE DELL'IMPIANTO DI CLIMATIZZAZIONE

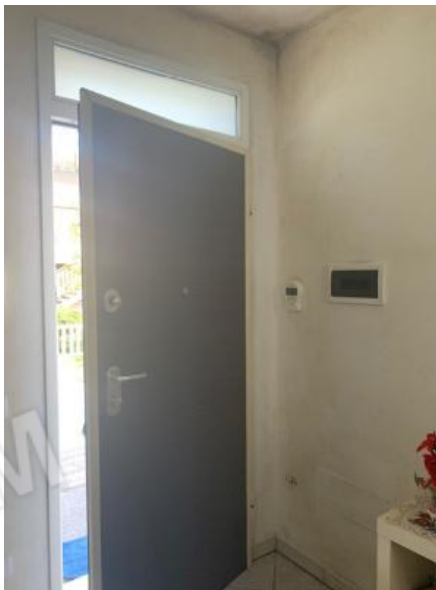
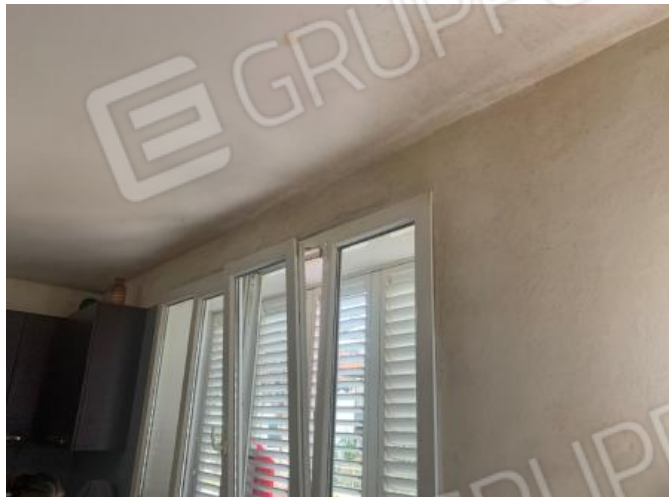
PARTICOLARI DEL DEGRADO DA MUFFE E CONDENZA ZONA PRANZO - INGRESSO SUL LATO SUD

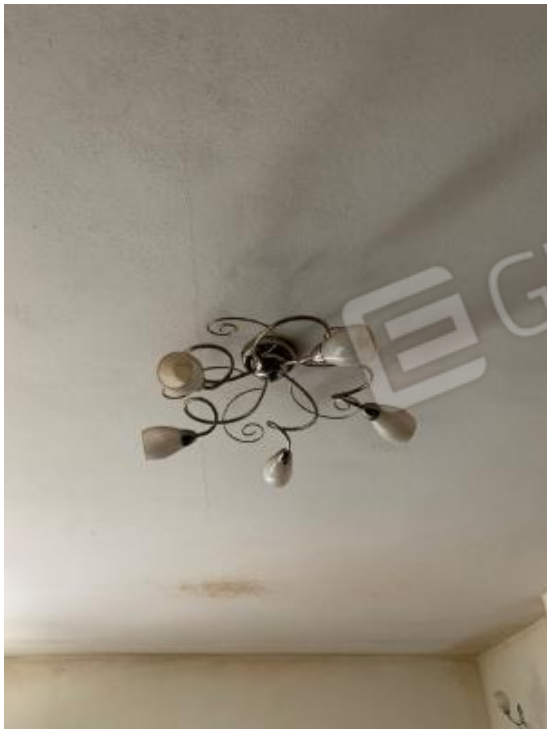
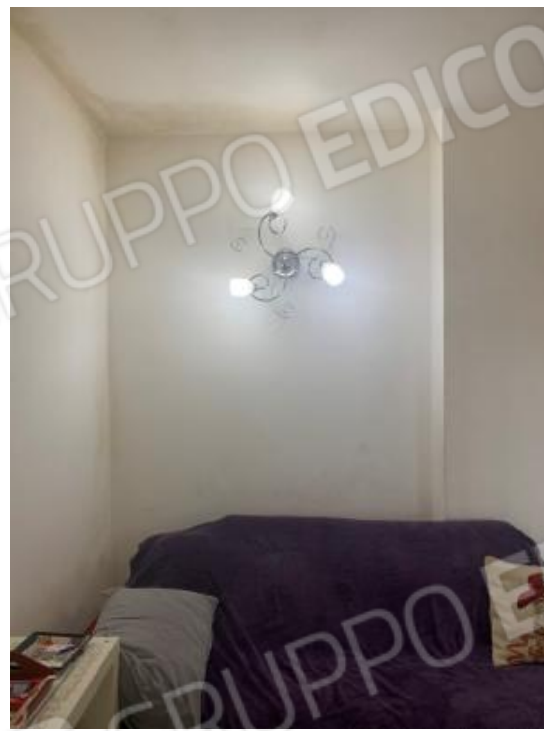
**PARTICOLARI DEL DEGRADO DA MUFFE E CONDENZA ZONA SOGGIORNO – LATO OVEST E COPERTURA VERSO TERRAZZO**

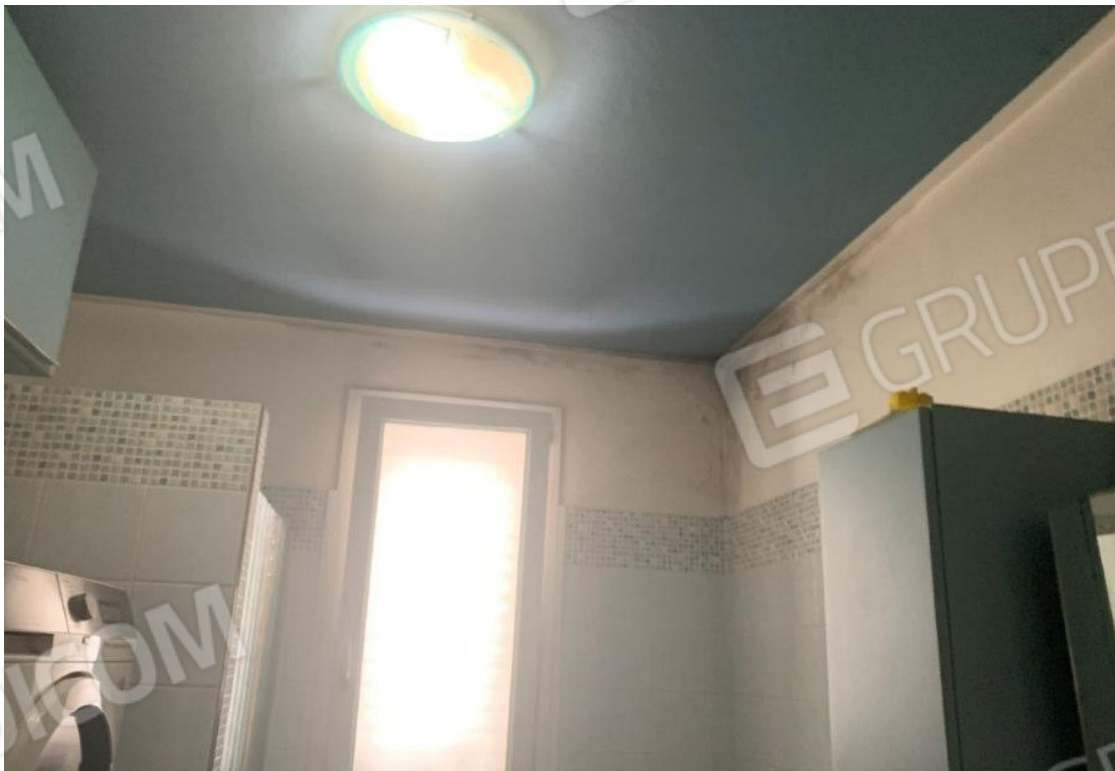
**PARTICOLARI DEL DEGRADO DA MUFFE E CONDENZA ZONA BAGNO – LATO EST E COPERTURA VERSO TERRAZZO**

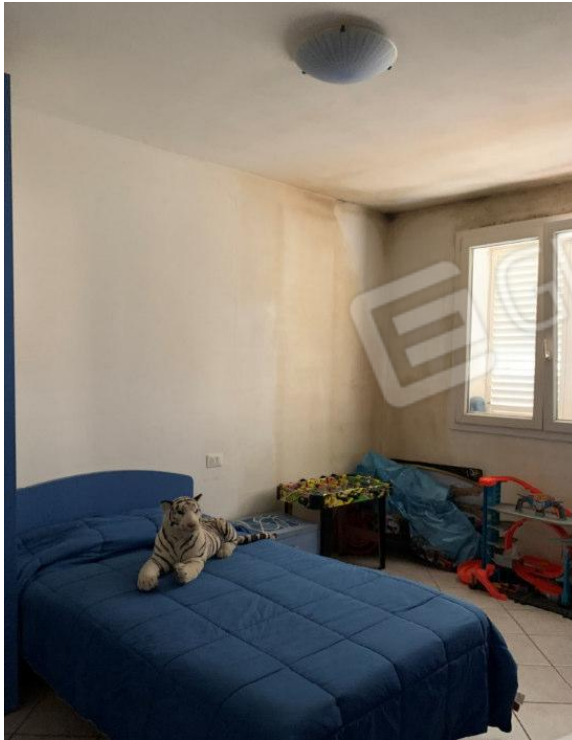
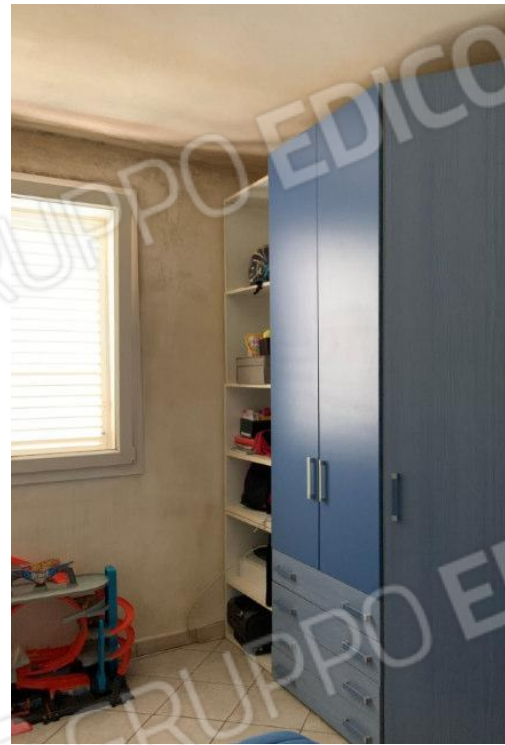
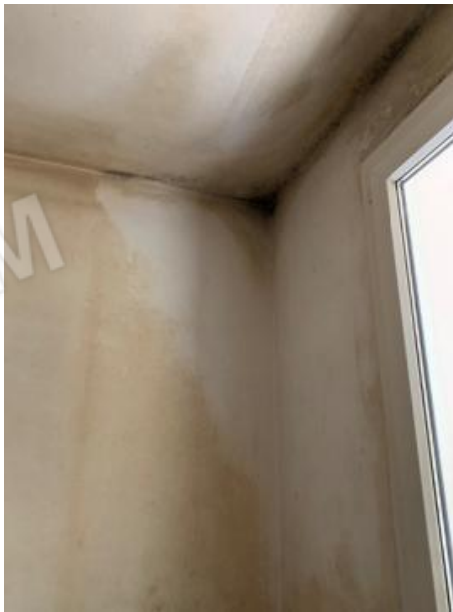
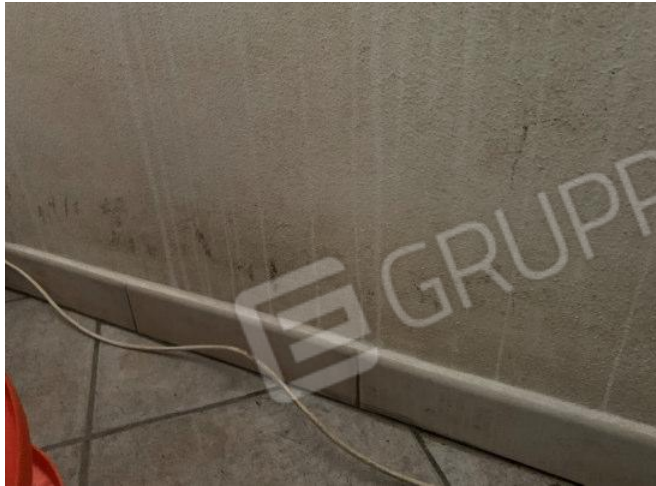
PARTICOLARI DEL DEGRADO DA MUFFE E CONDENZA ZONA CAMERA DOPPIA – LATO EST E COPERTURA VERSO TERRAZZO

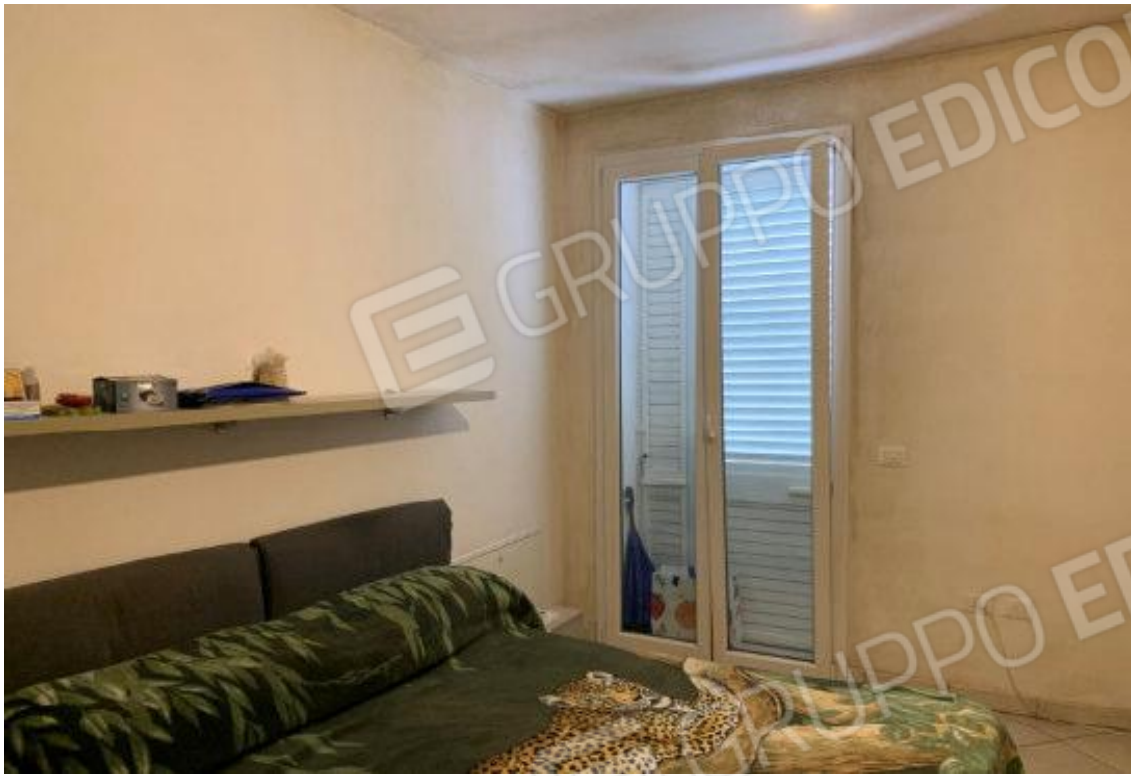
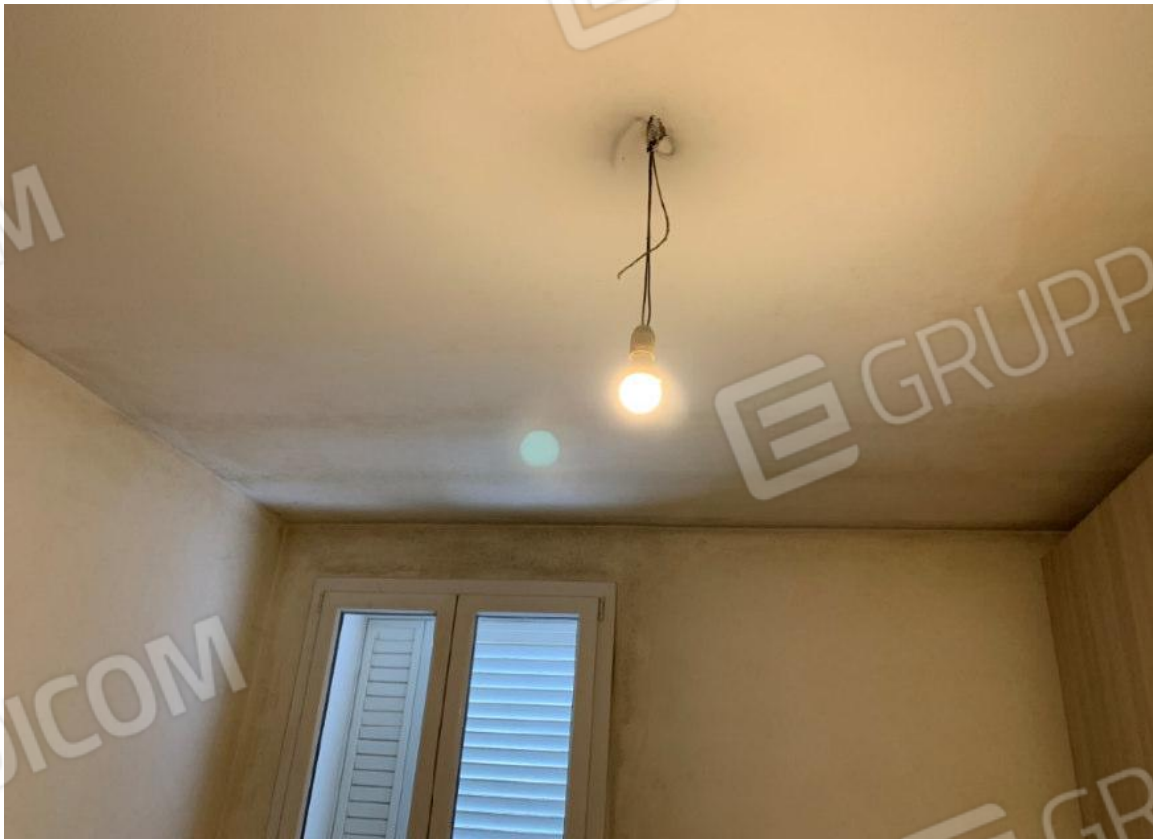
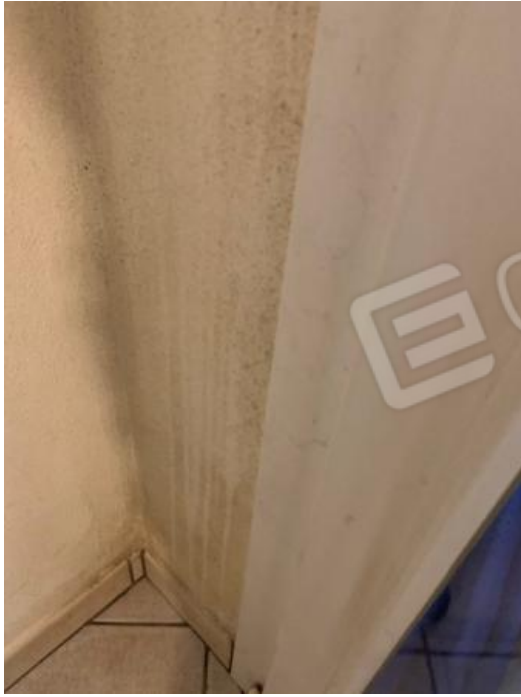
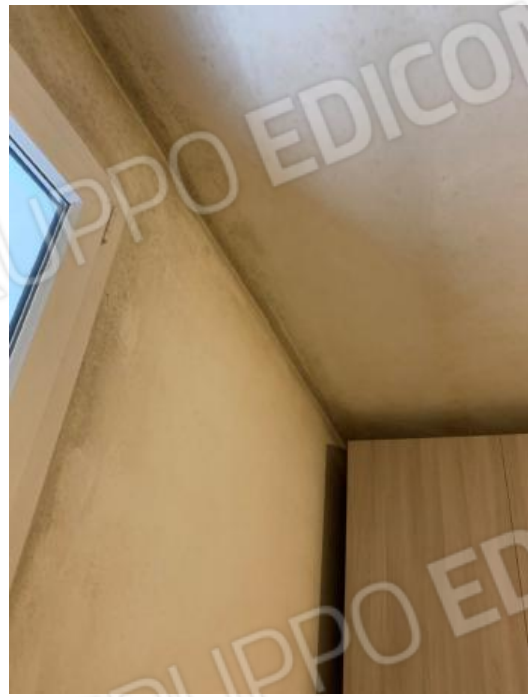
PARTICOLARI DEL DEGRADO DA MUFFE E CONDENZA ZONA CAMERA  
MATRIMONIALE – LATO OVEST E COPERTURA VERSO TERRAZZO
