TRIBUNALE ORDINARIO DI RIMINI  
Sezione Unica CIVILE  
UFFICIO ESECUZIONI IMMOBILIARI

**Ruolo Generale Esecuzioni n. 127/2022**

**ALLEGATO B**

RILIEVO FOTOGRAFICO

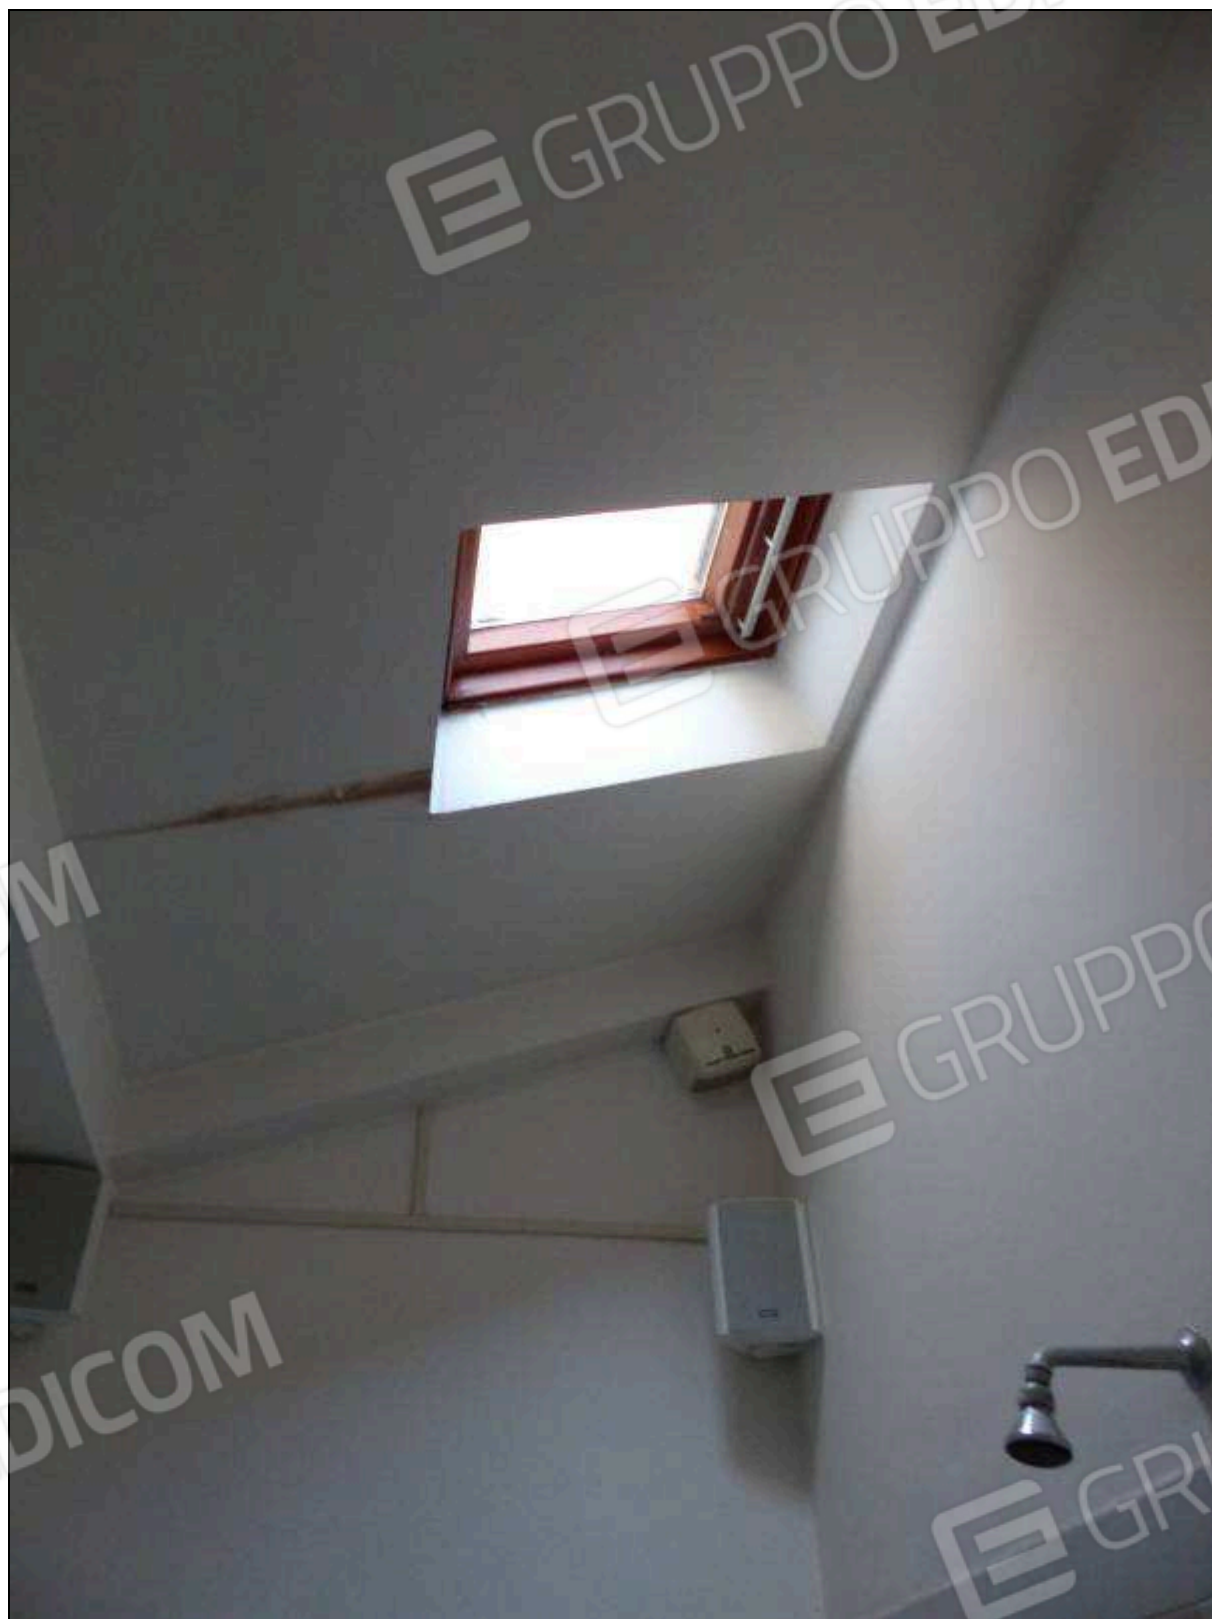
FOTO 22 – Piano secondo: bagno dell'unità immobiliare in oggetto, con lucernario non supportato dai necessari titoli edilizi (da assoggettare a sanatoria).

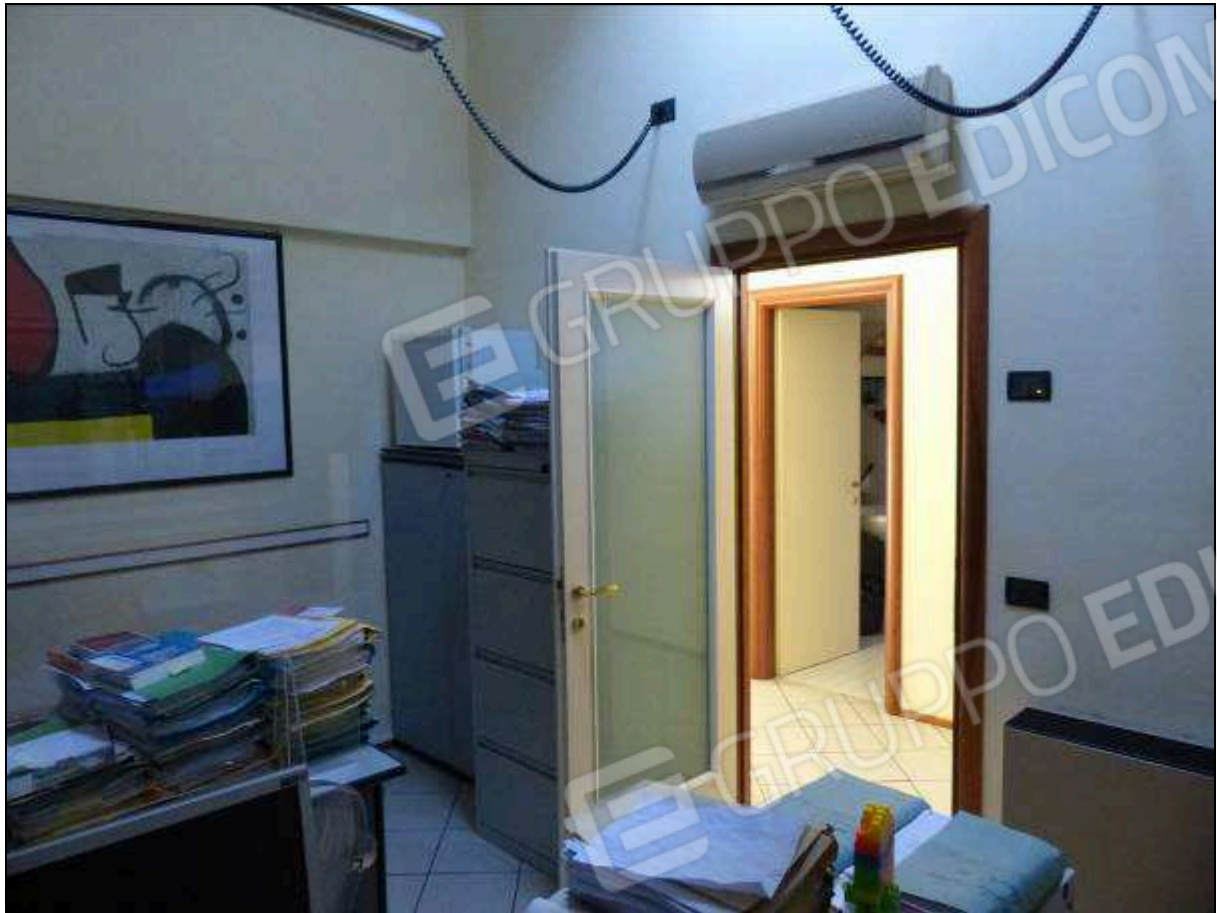
FOTO 23 – Piano secondo: primo ripostiglio, attualmente arredato e utilizzato come ufficio.

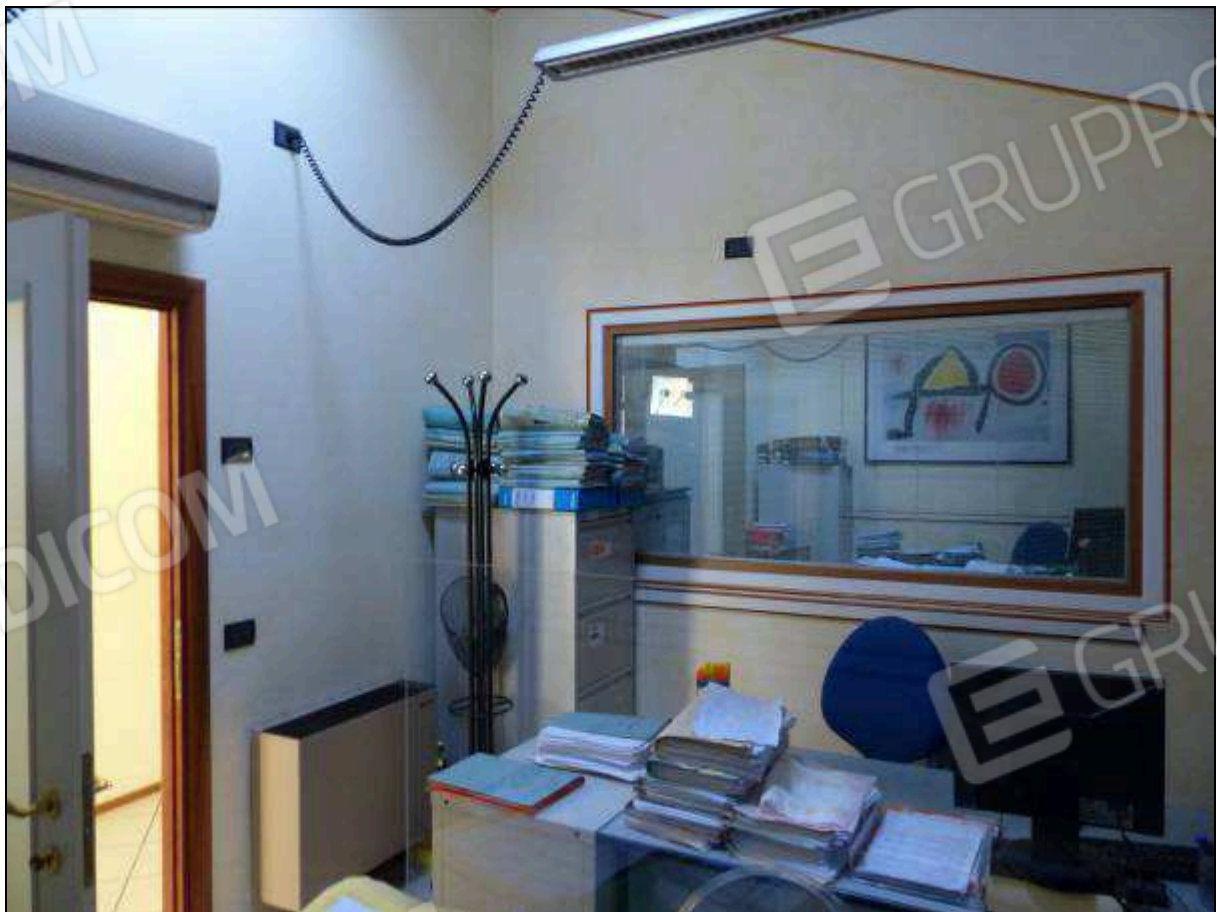
FOTO 24 – Piano secondo: primo ripostiglio, attualmente arredato e utilizzato come ufficio.

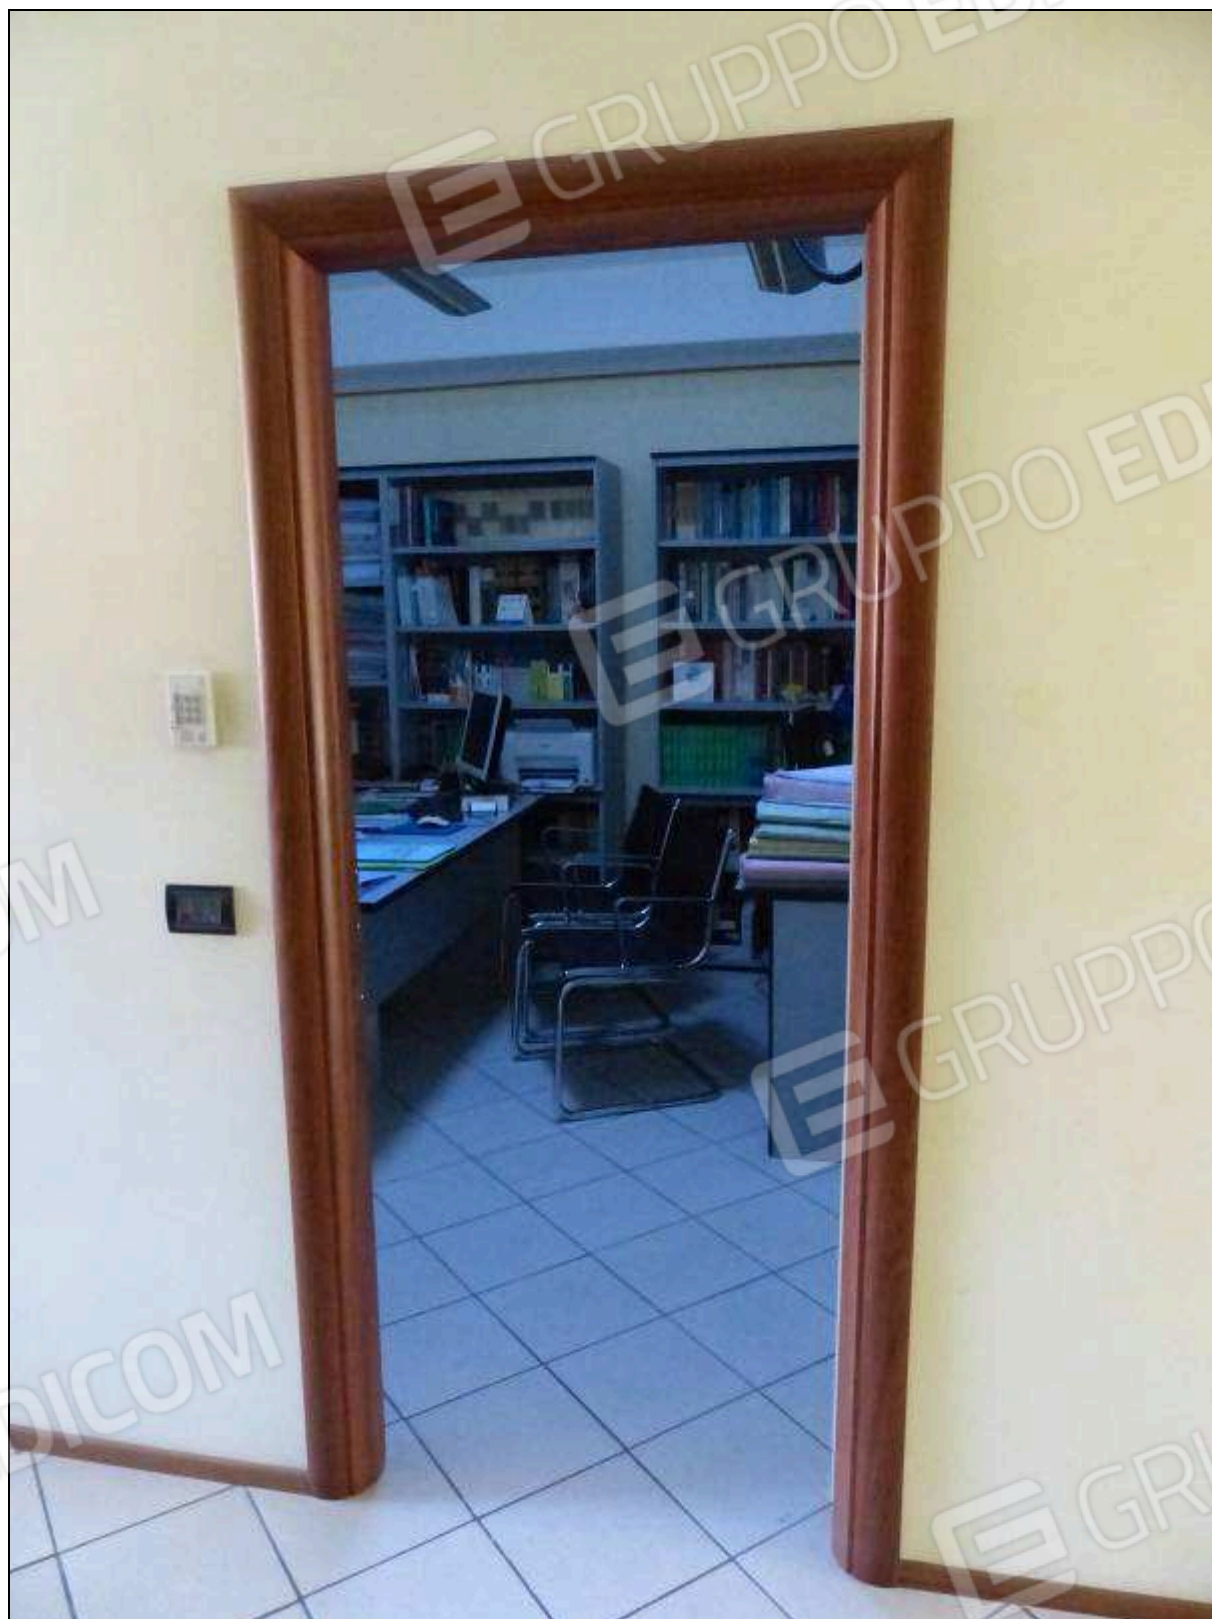
FOTO 25 – Piano secondo: ingresso del secondo ripostiglio, attualmente arredato e utilizzato come ufficio.

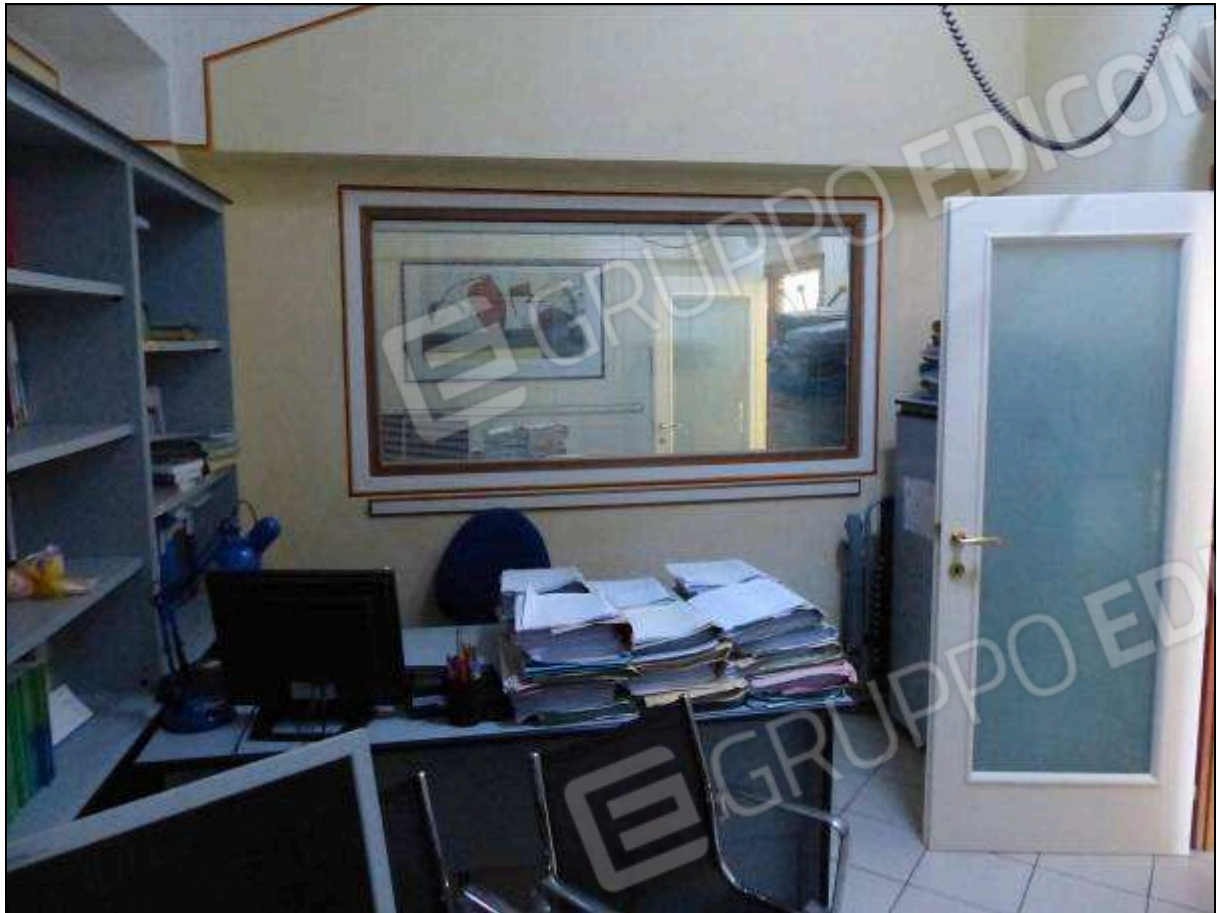
FOTO 26 – Piano secondo: secondo ripostiglio, attualmente arredato e utilizzato come ufficio.

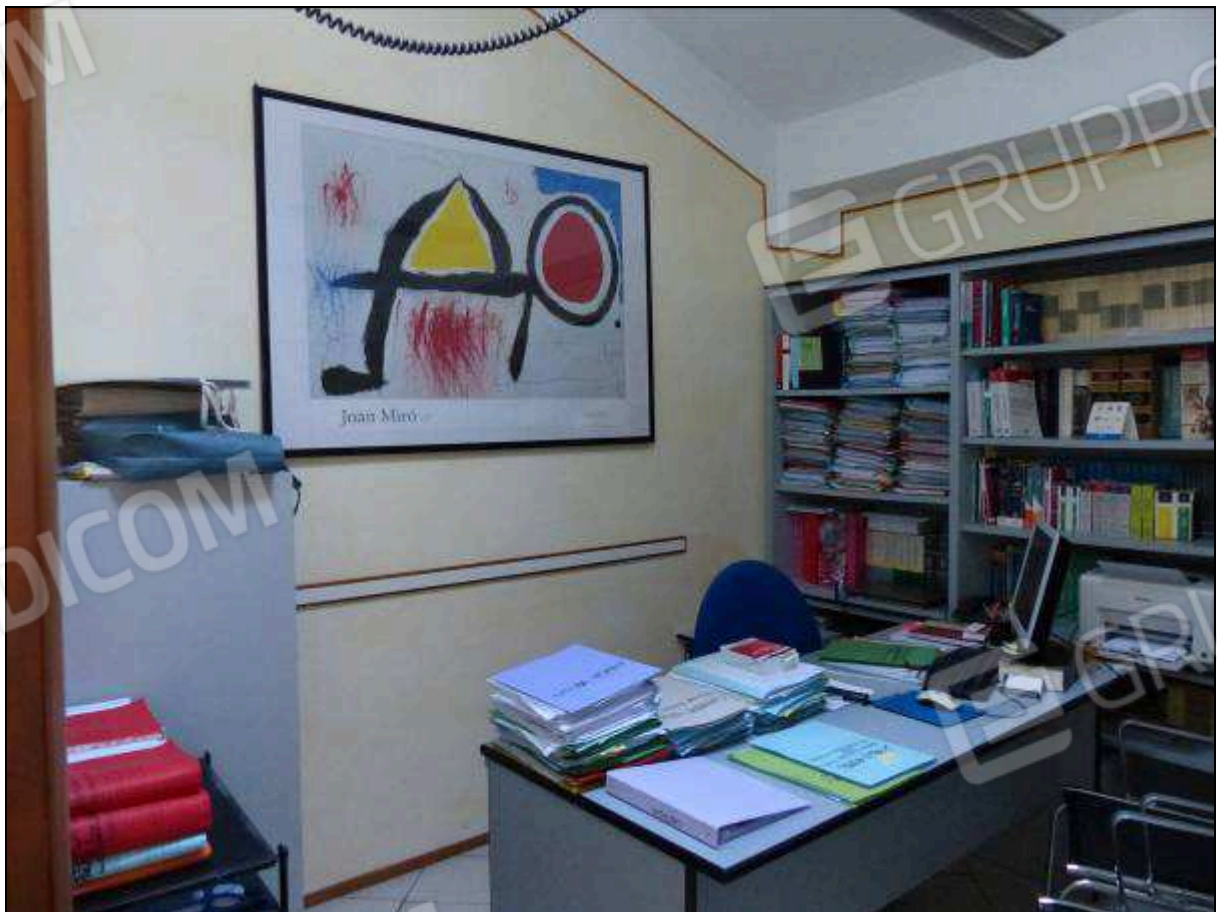
FOTO 27 – Piano secondo: secondo ripostiglio, attualmente arredato e utilizzato come ufficio.

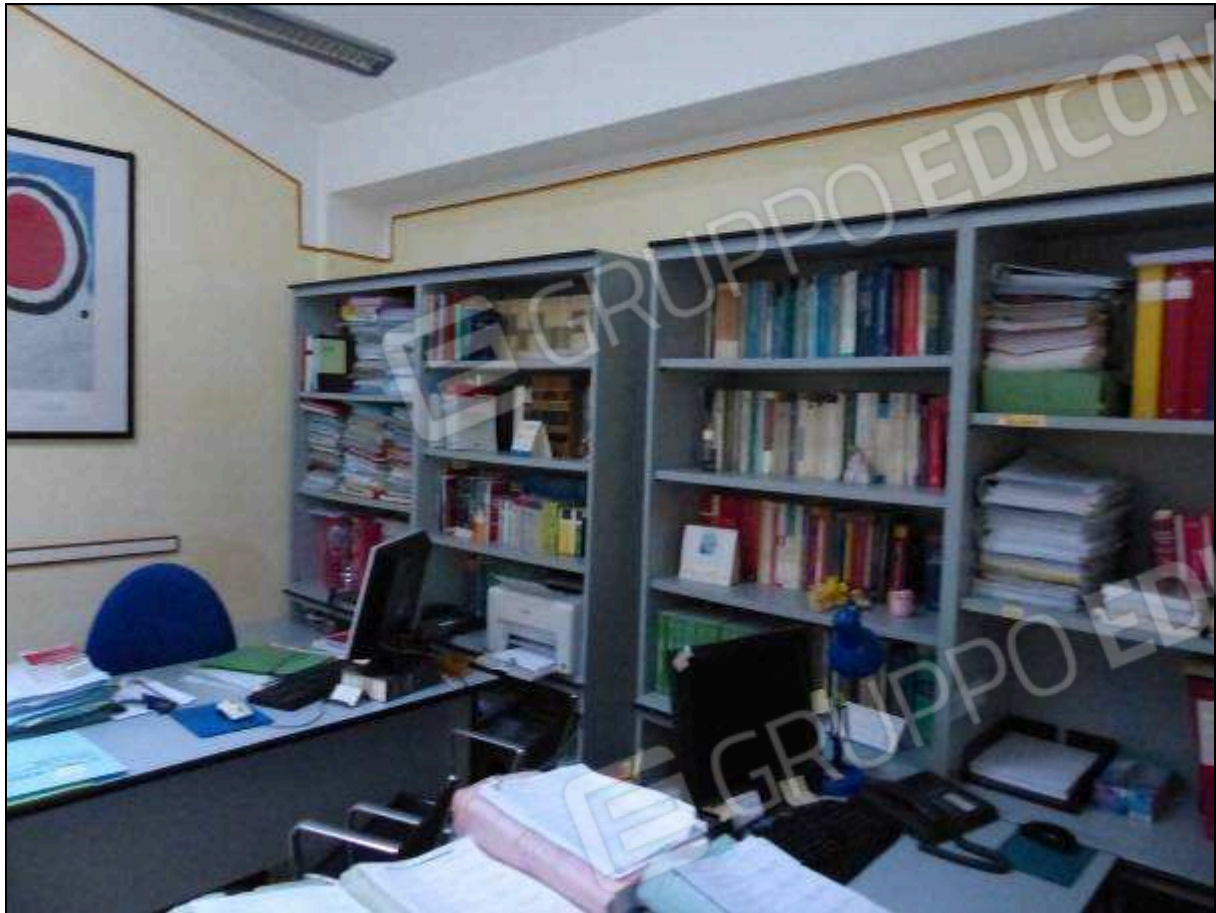
FOTO 28 – Piano secondo: secondo ripostiglio, attualmente arredato e utilizzato come ufficio.

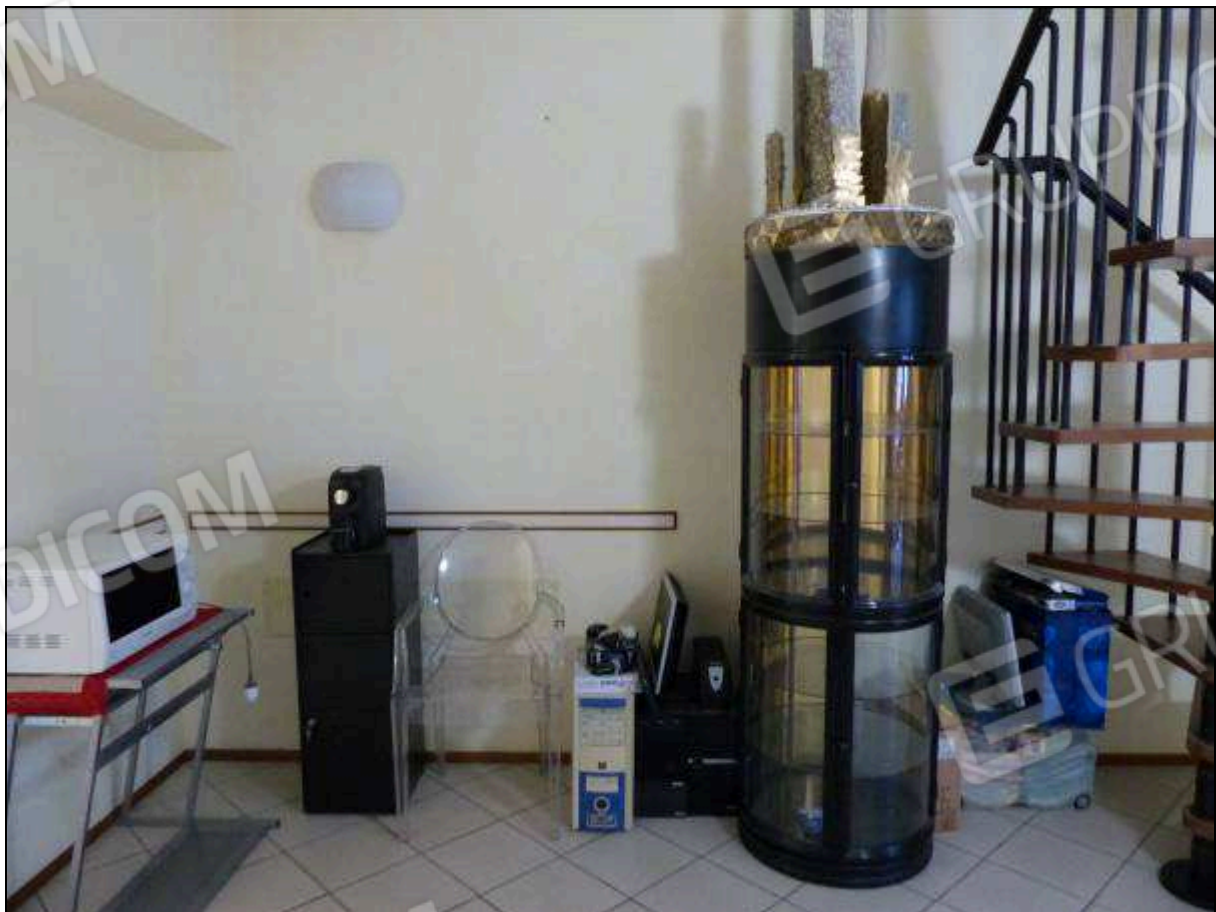
FOTO 35 – Piano secondo: disimpegno in fondo al corridoio, con scala priva di titolo edilizio.

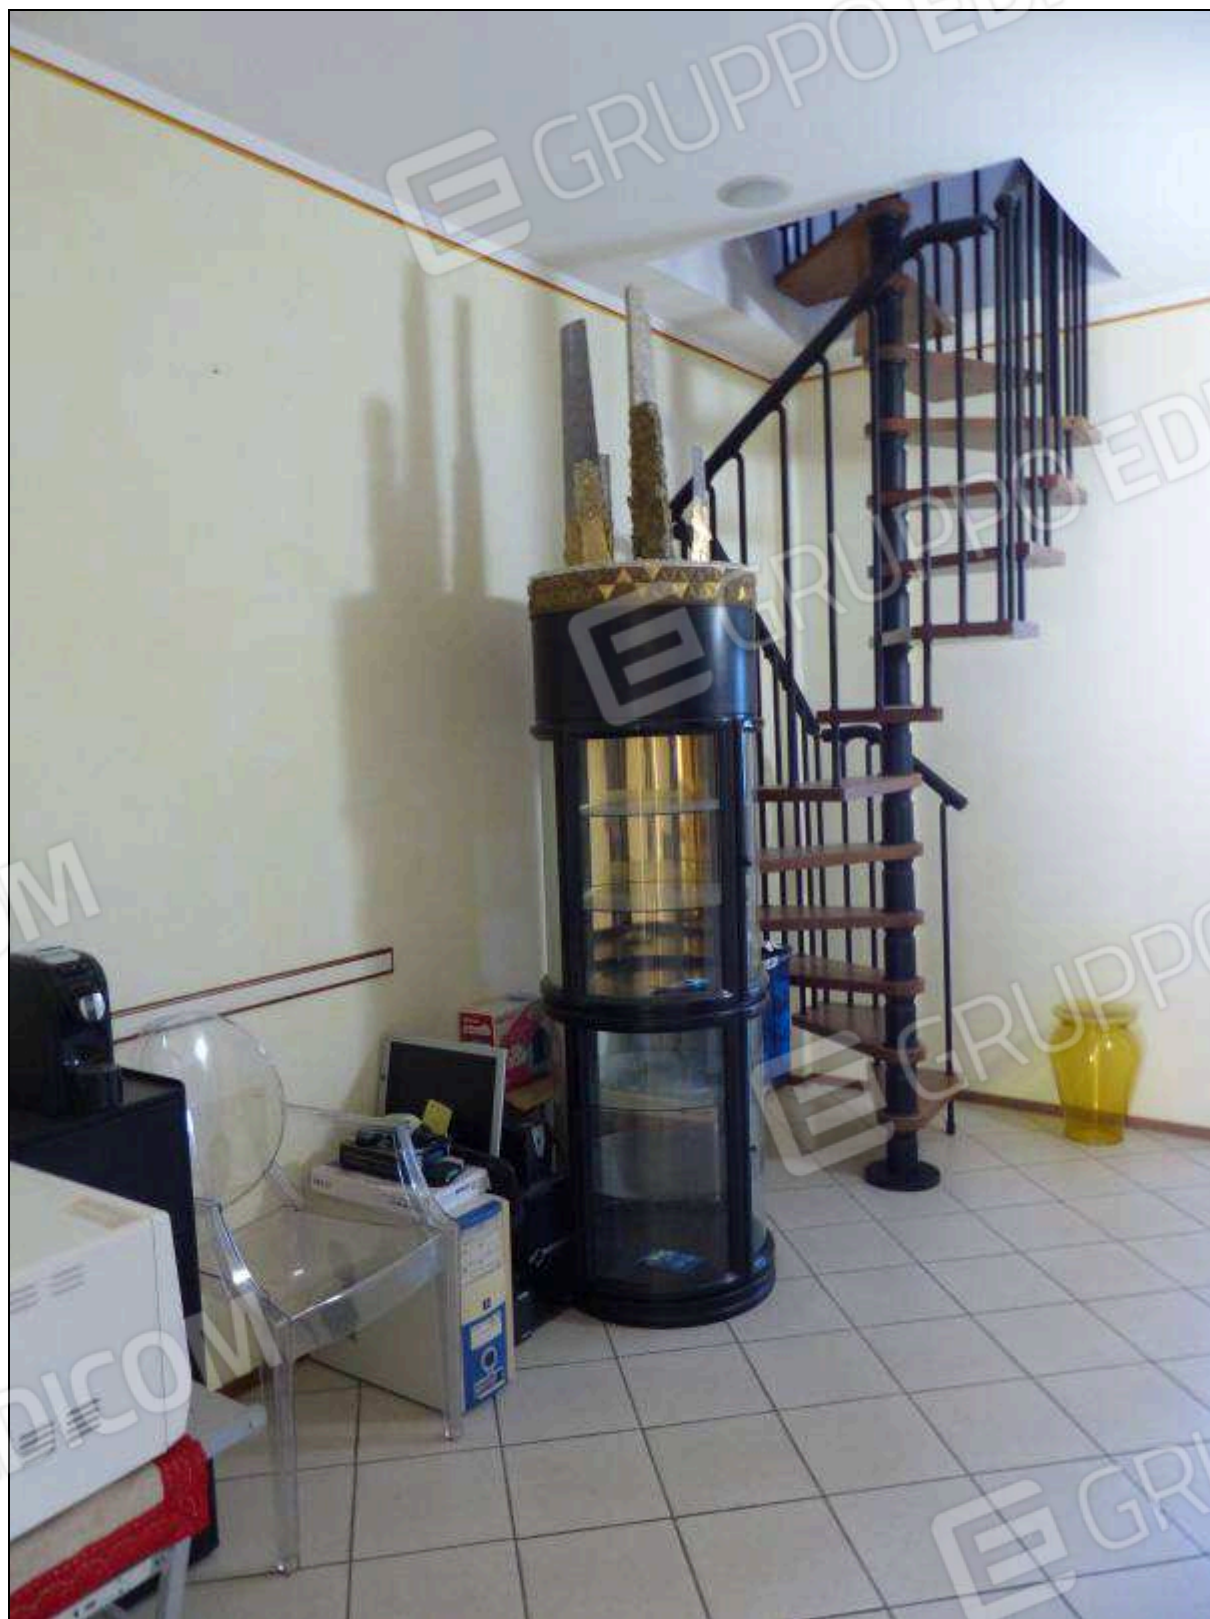
FOTO 36 – Piano secondo: scala interna, di collegamento al ripostiglio di piano terzo, non supportata dai necessari titoli edilizi (da assoggettare a rimozione per ripristino dei luoghi).

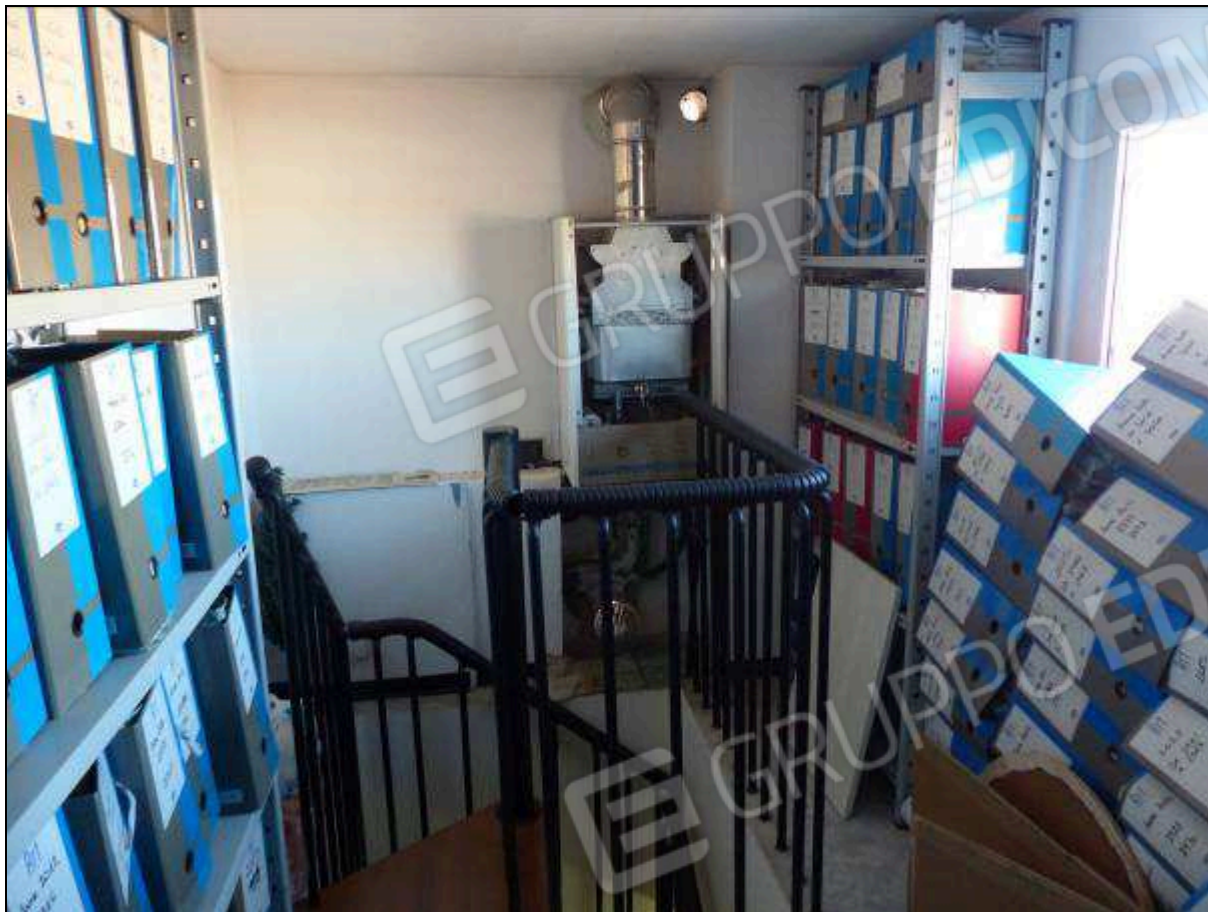
FOTO 37 – Piano terzo: ripostiglio, non supportato dai necessari titoli edilizi, da assoggettare a demolizione.

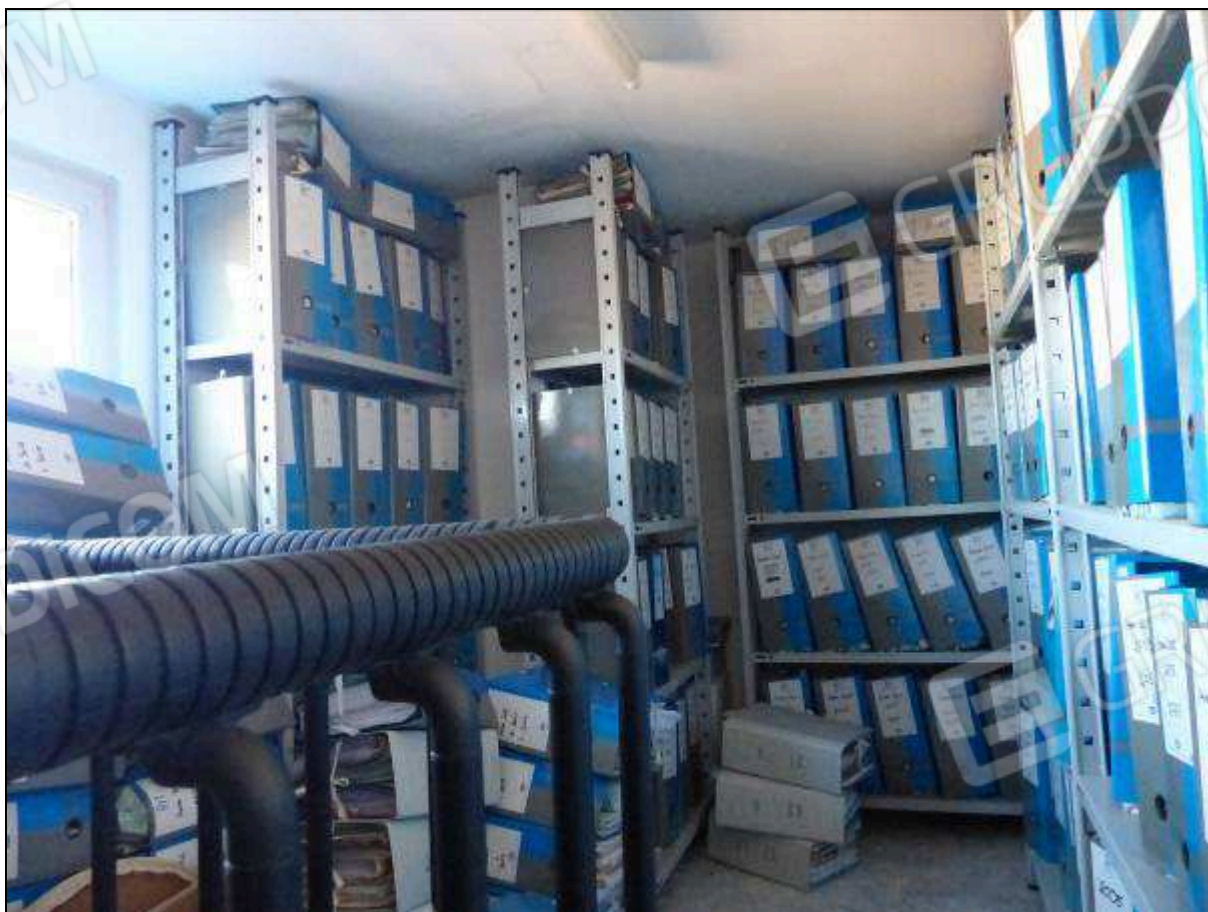
FOTO 38 – Piano terzo: ripostiglio, non supportato dai necessari titoli edilizi, da assoggettare a demolizione.

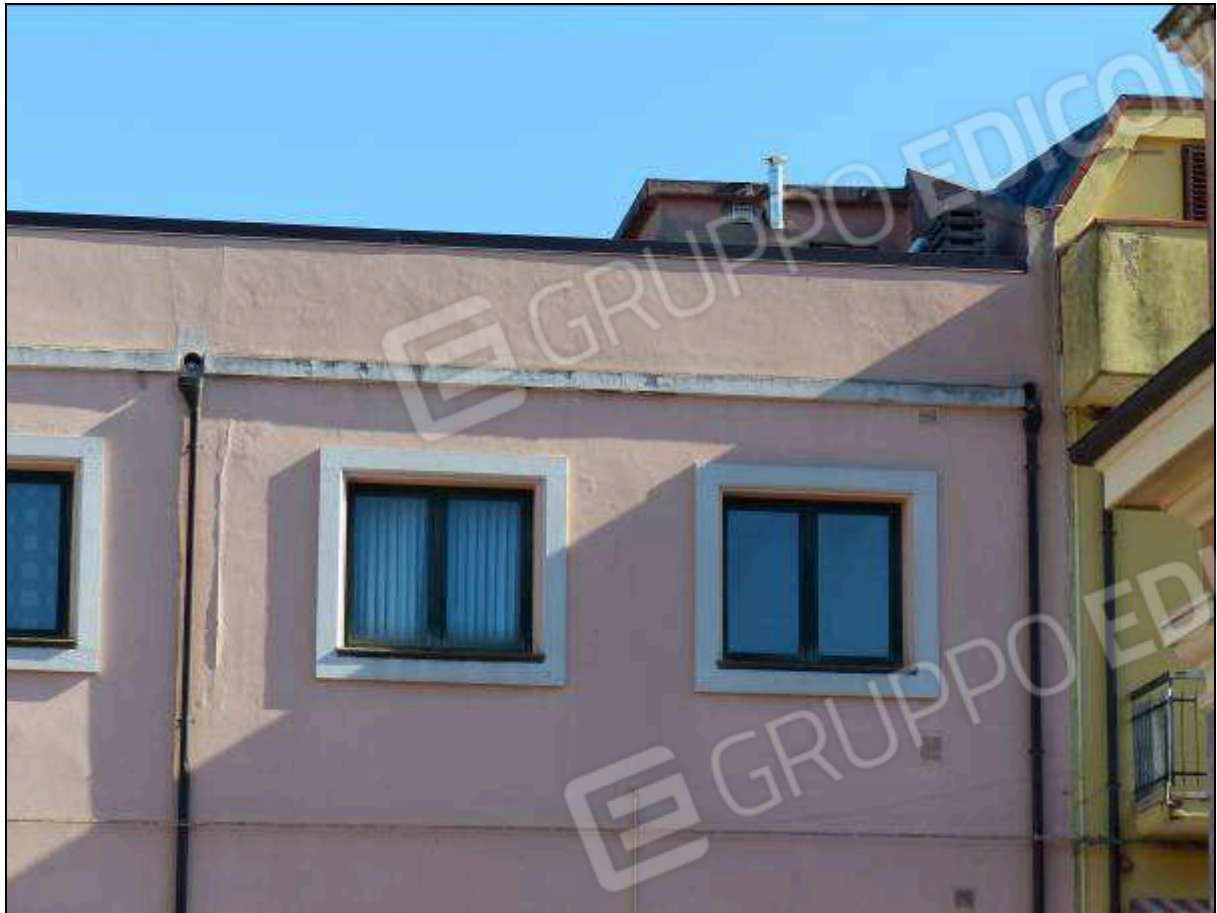
FOTO 39 – Prospetto retro: volume sulla copertura, non supportato dai necessari titoli edilizi, da rimuovere.

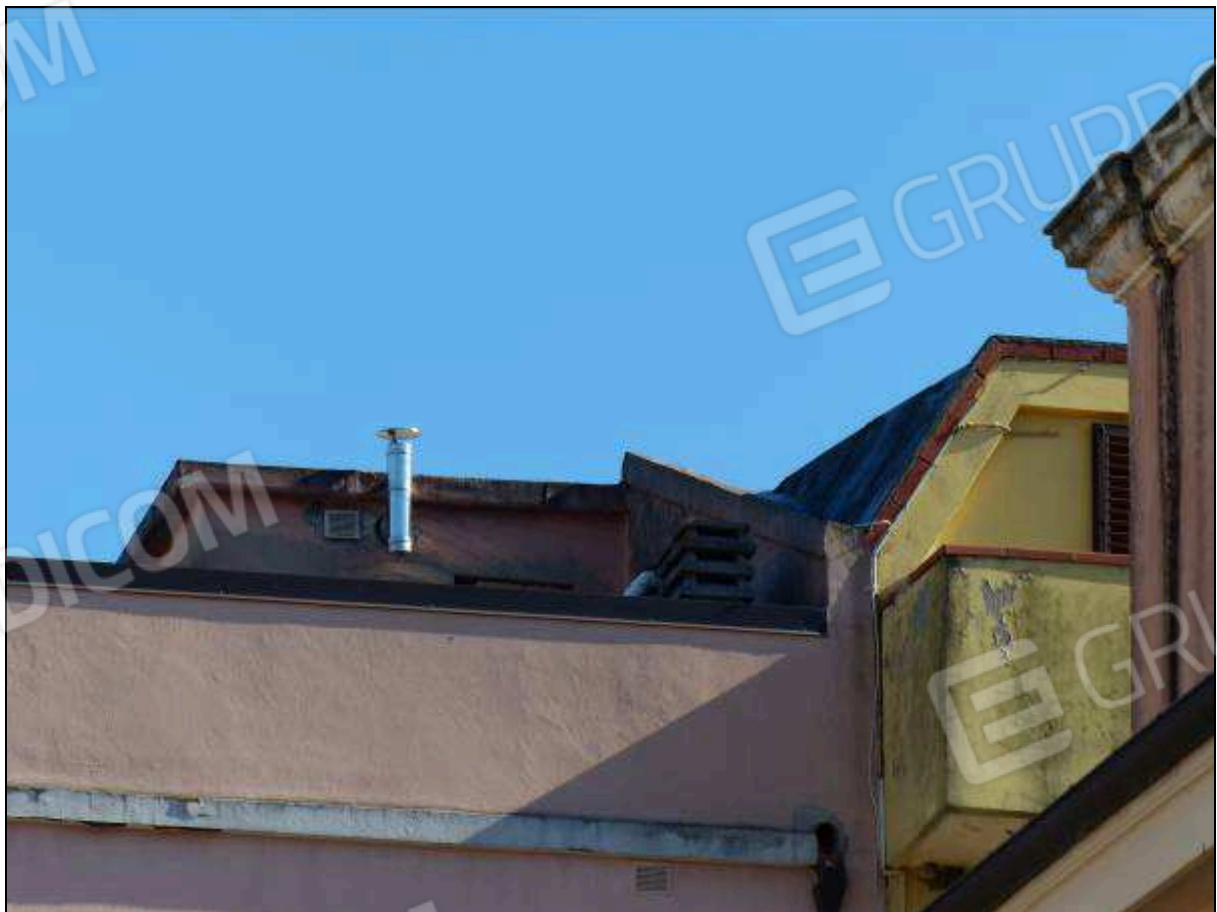
FOTO 40 – Prospetto retro: volume sulla copertura, non supportato dai necessari titoli edilizi, da rimuovere.
