DOCUMENTAZIONE FOTOGRAFICA

RGE 34/2022

PERITO STIMATORE
ARCH. LUIGI SORGENTE

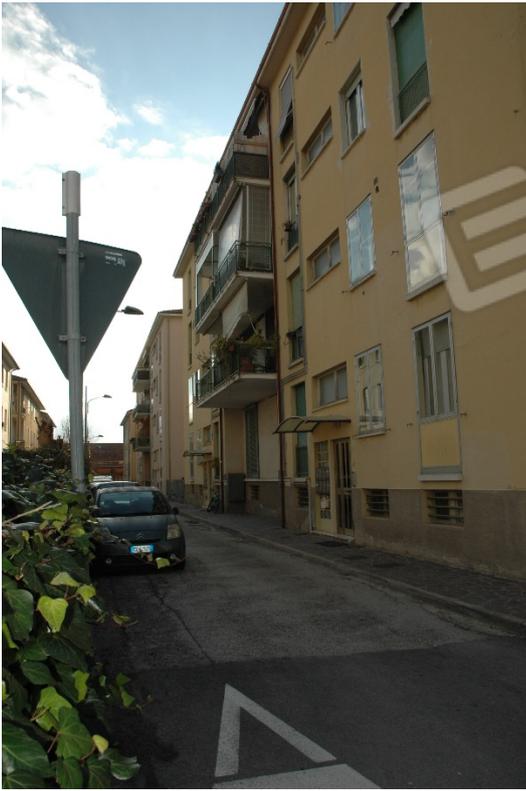
Ingresso su via Ippolito Nievo

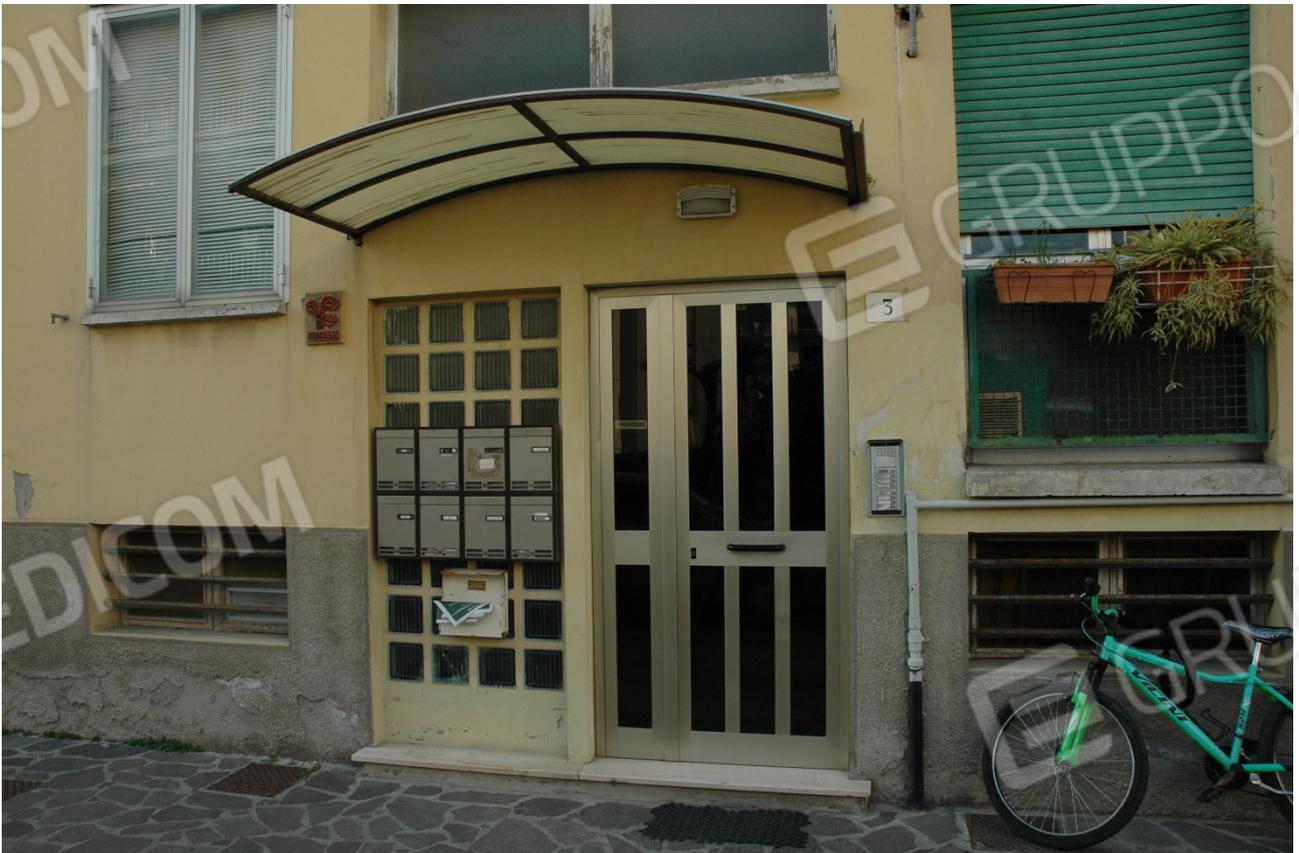
La palazzina ha due ingressi di cui uno al n.3

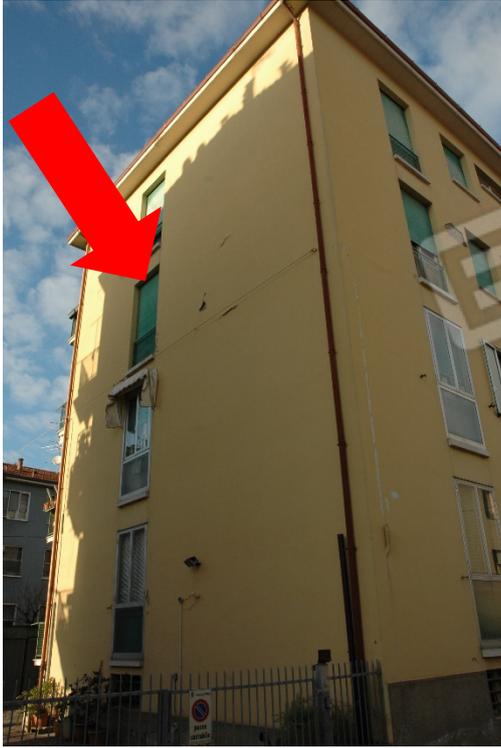
Vista lato monte, al piano secondo.

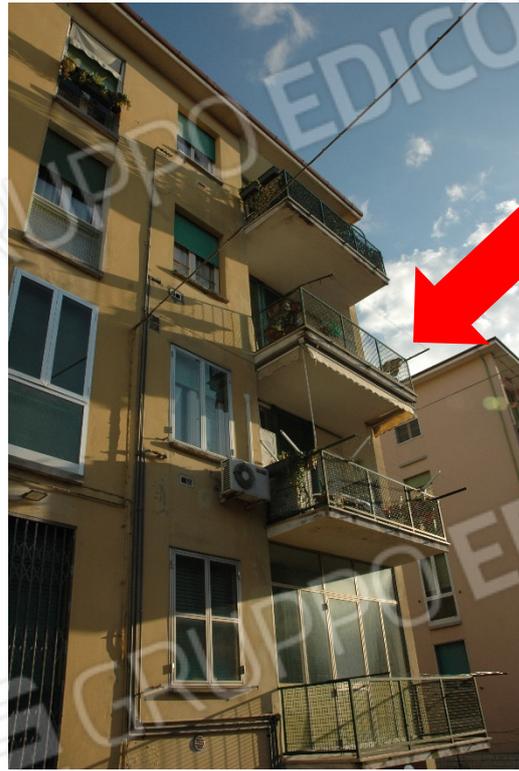
Balcone sul lato Ovest

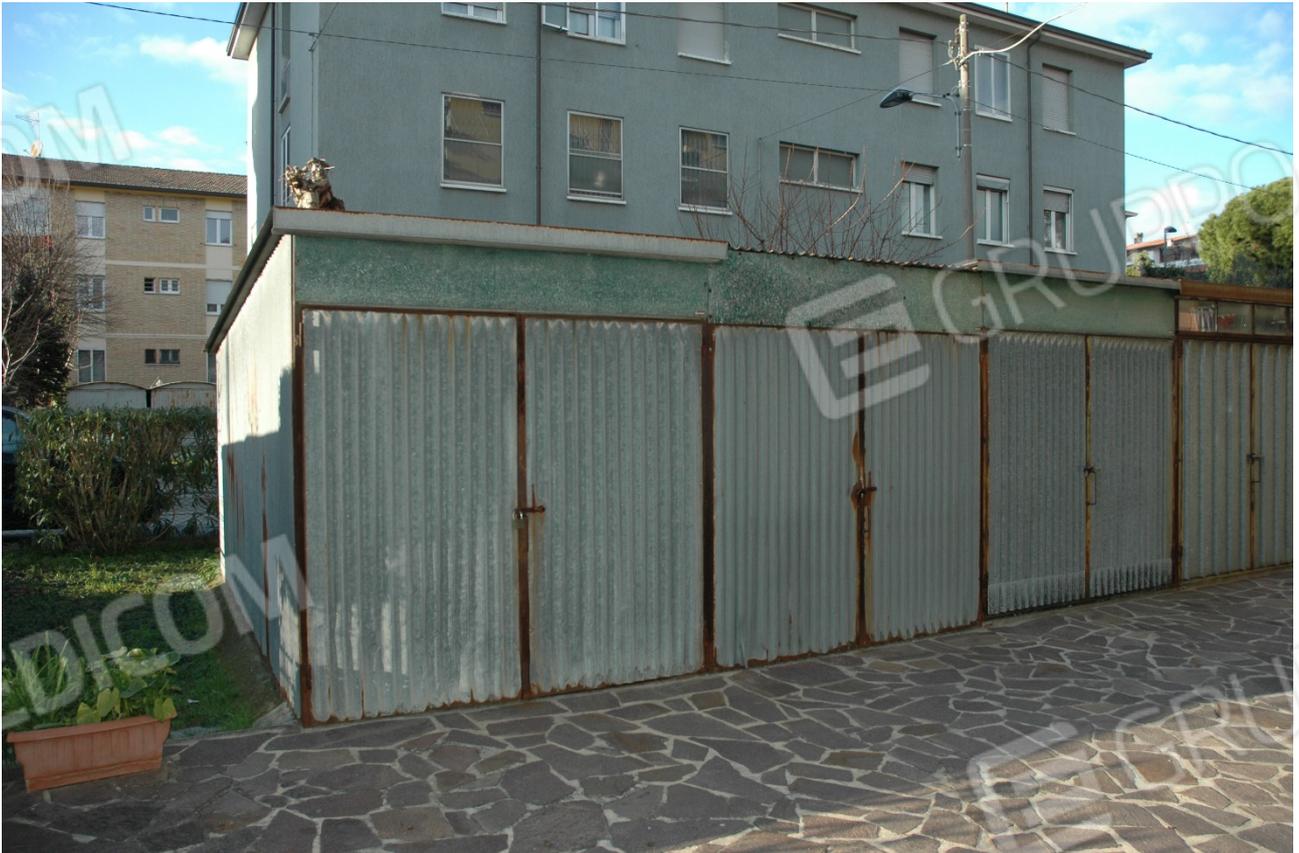
Al piano terra una serie di garage in lamiera, non avendo potuto accedere al garage assegnato all'appartamento si è proceduto riprendendo l'esterno del garage che da informazioni assunte presso un'inquilina risulterebbe il primo lato monte.

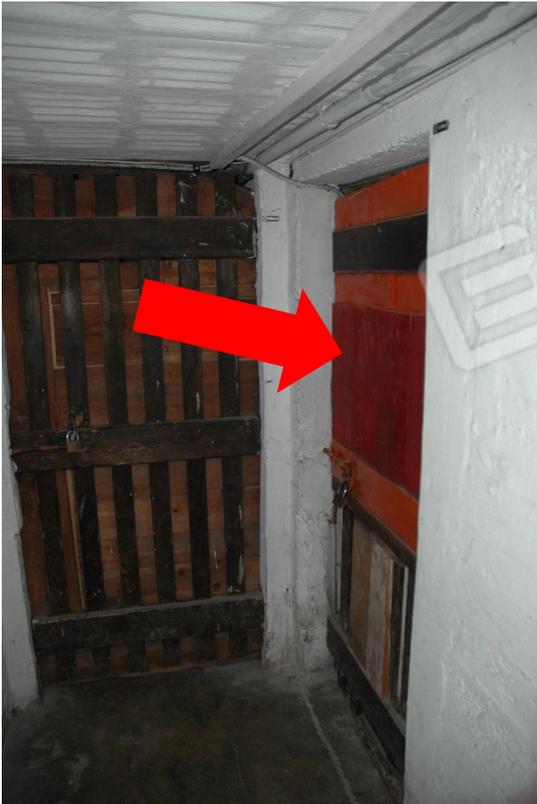
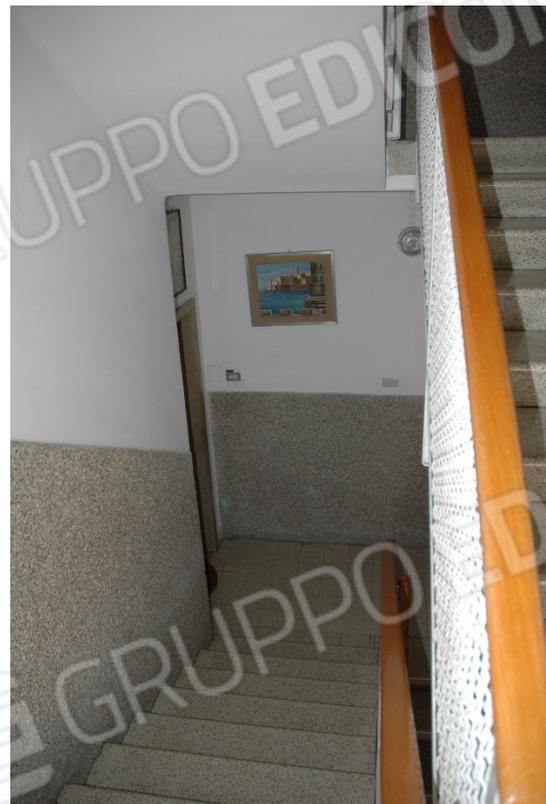
Cantina al piano seminterrato, non avendo potuto accedere alla cantina, si è proceduto riprendendo l'esterno del locale che da informazioni assunte presso un'inquilina risulterebbe quella indicata.

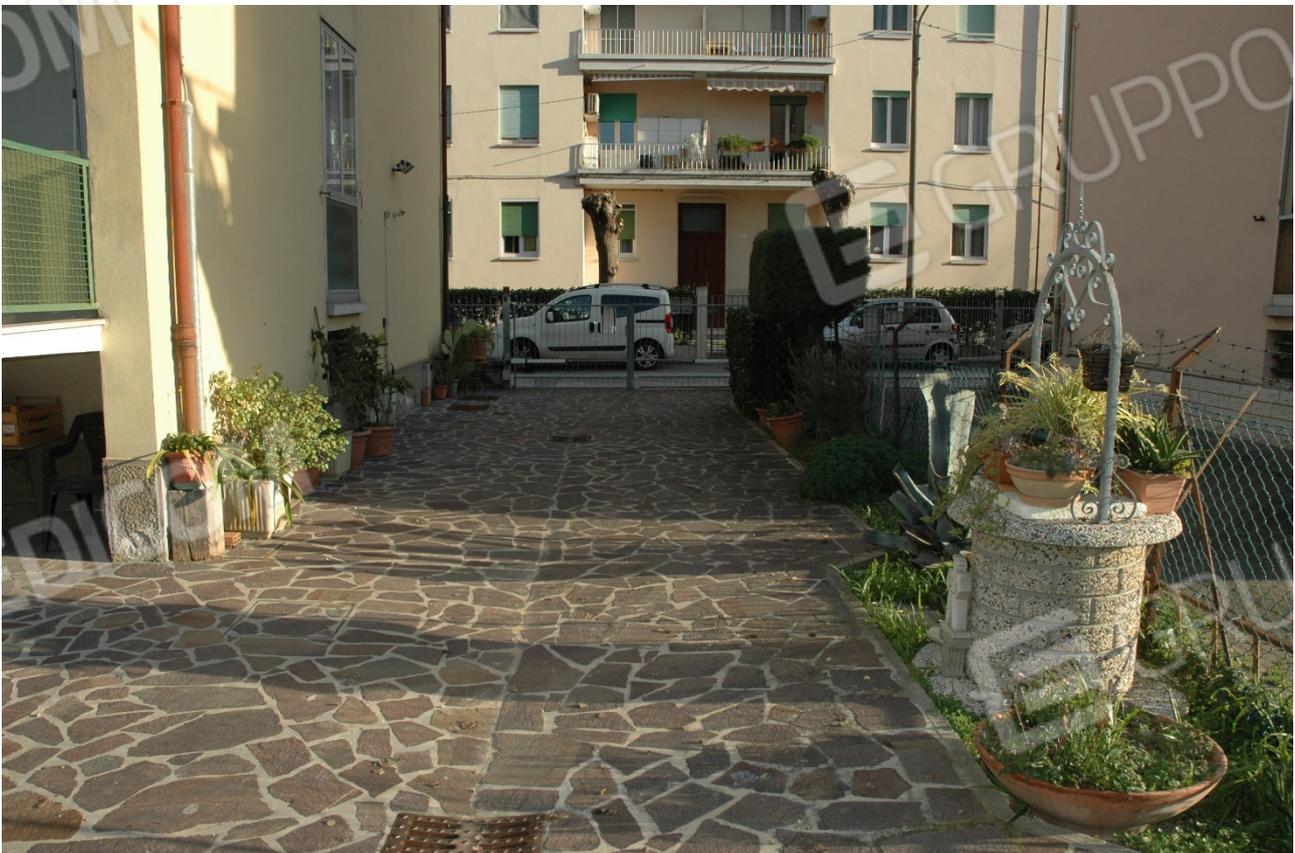
Ingresso alla corte dove sono situati i garage

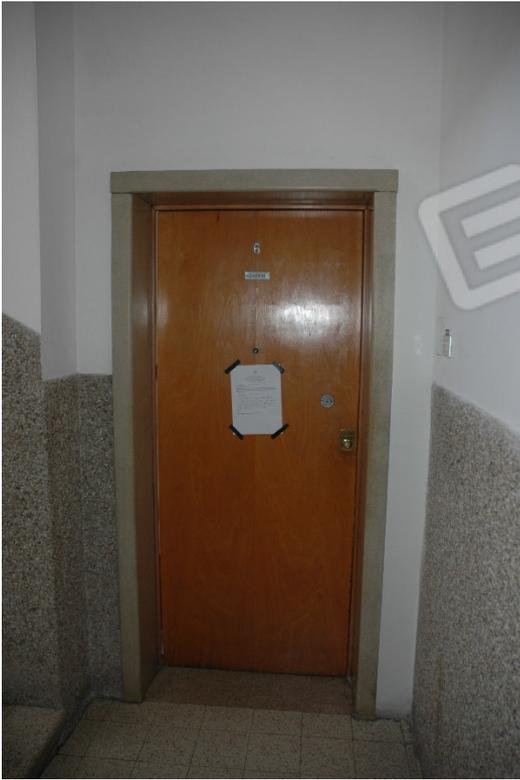
Ingresso al piano secondo

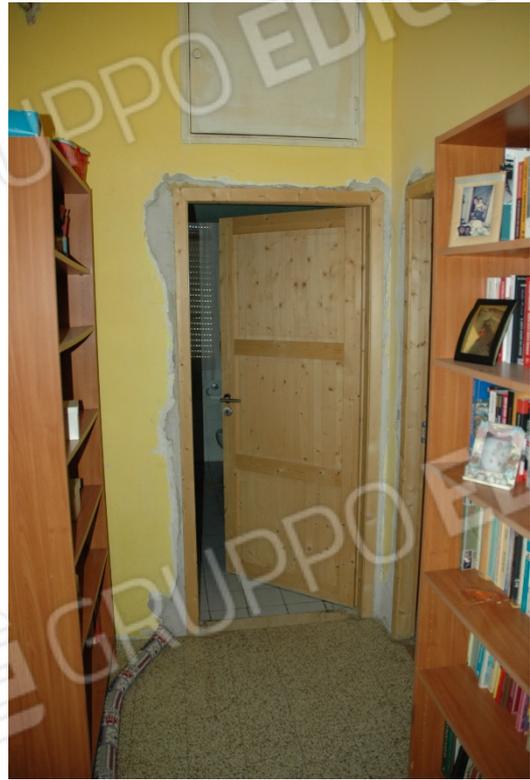
Disimpegno, sopra la porta del bagno è visibile il portello di accesso al ripostiglio ricavato all'interno dell'ingresso del bagno

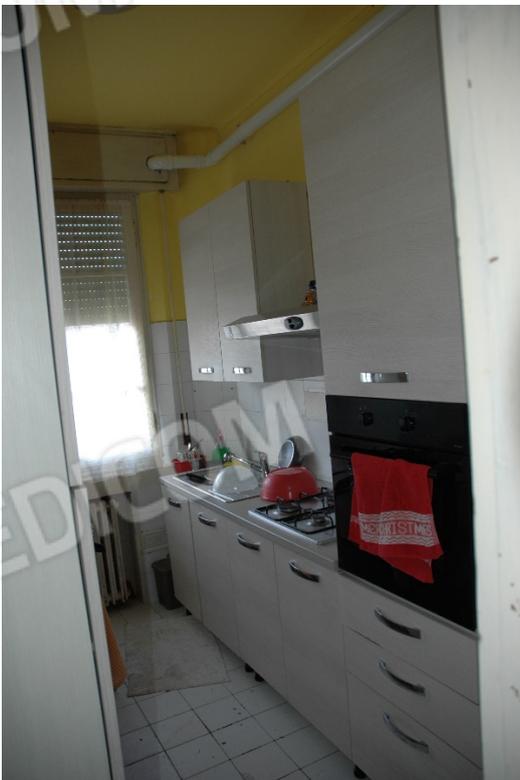
Cucina

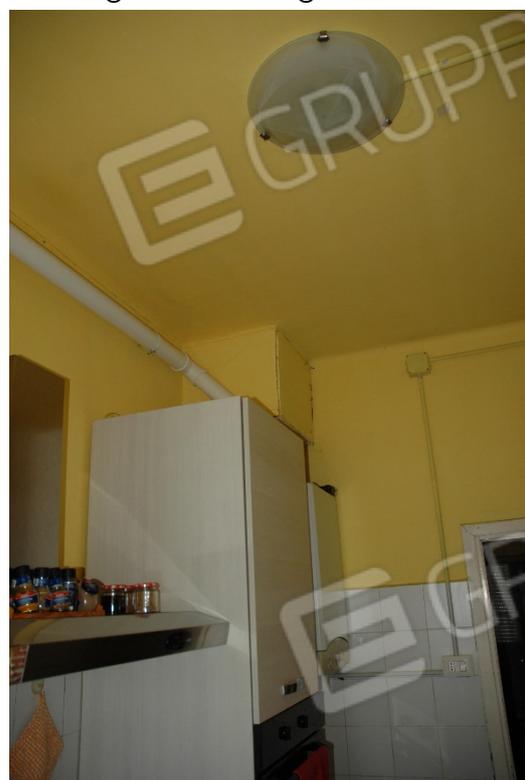
Cucina con la caldaia a parete

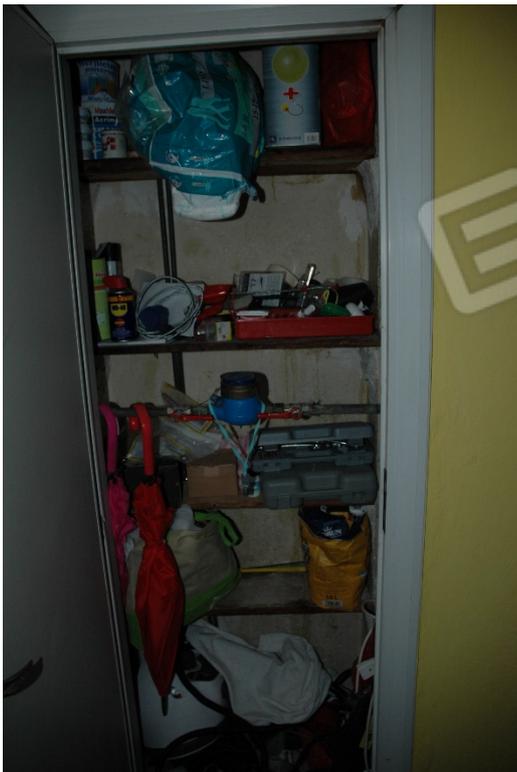
Piccolo ripostiglio nel corridoio

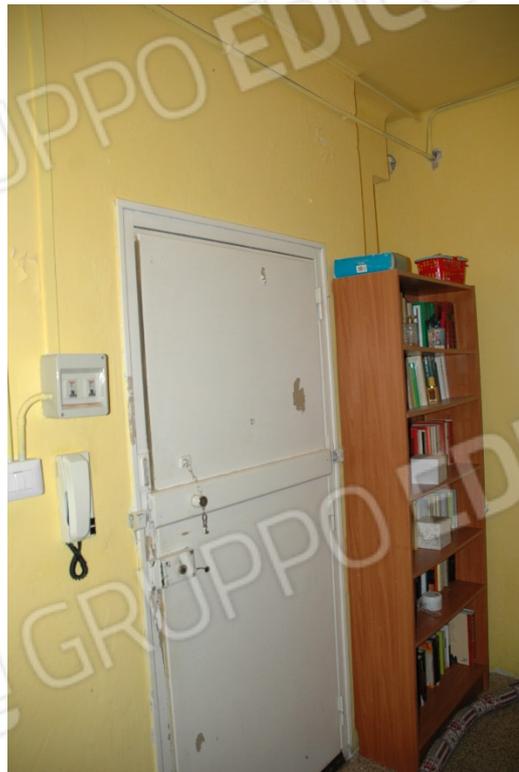
Portone d'ingresso

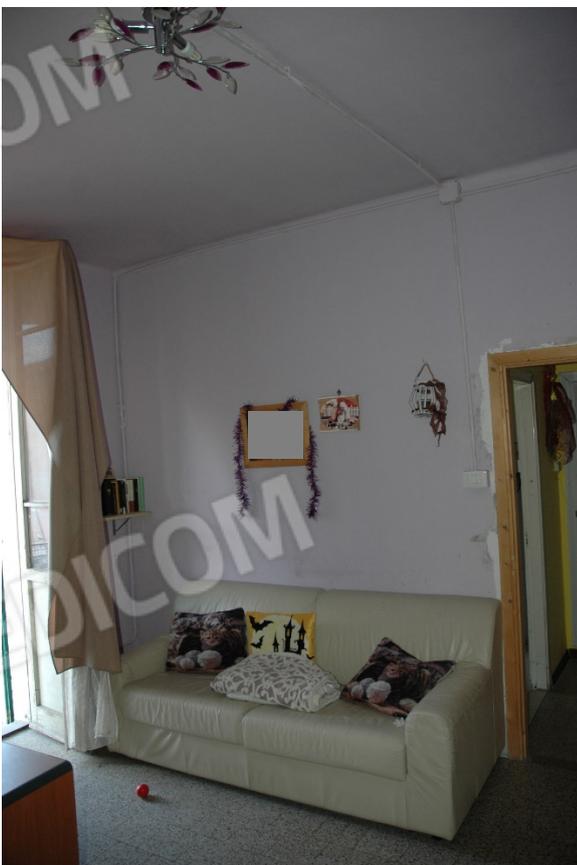
Soggiorno

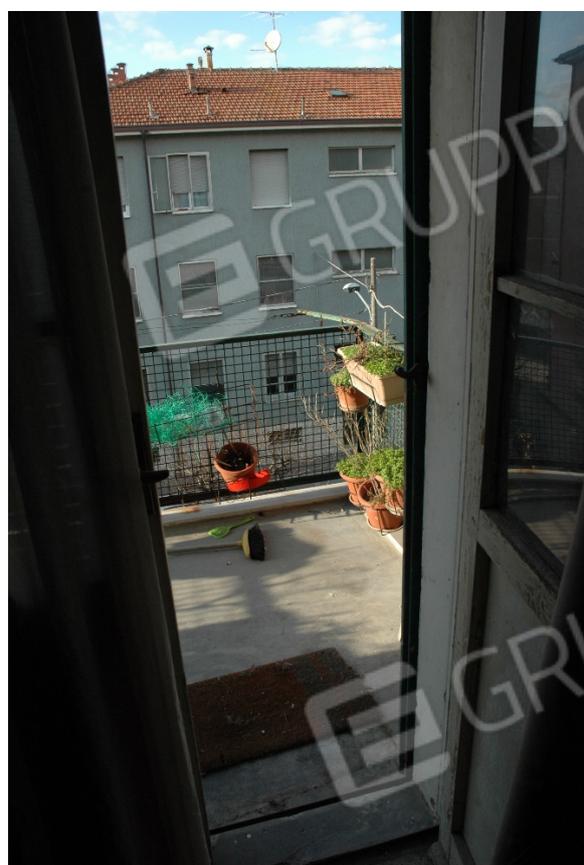
Balcone accessibile dal soggiorno

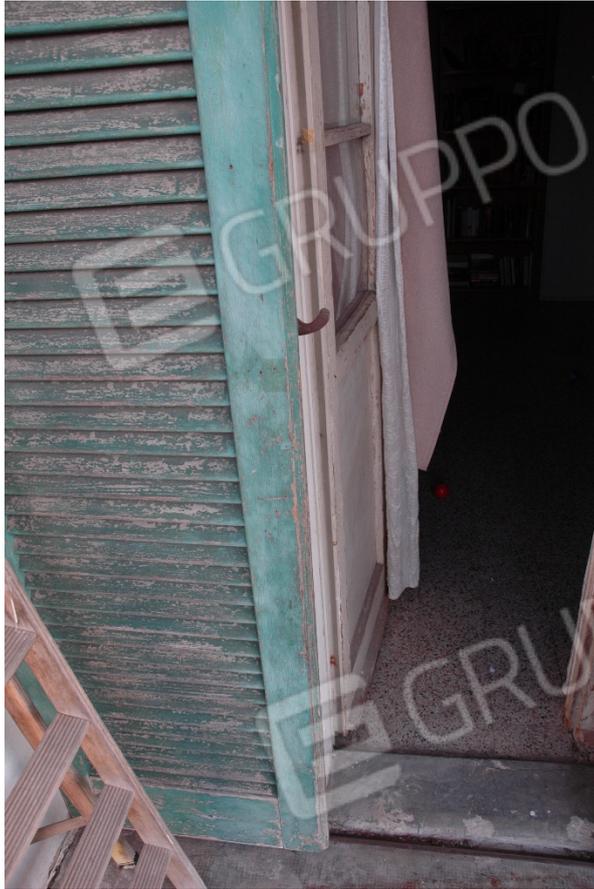
Persiane scorrevoli, soglie e infissi in cattivo stato

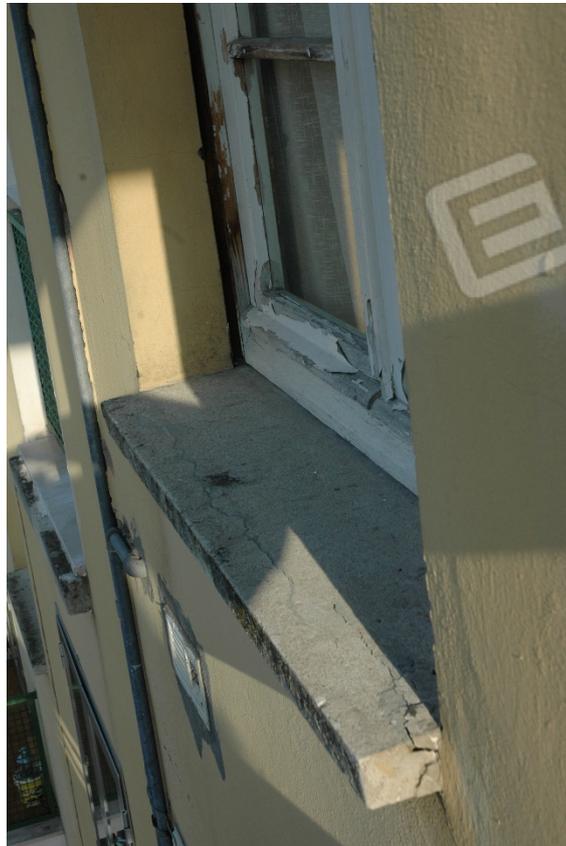
Particolare dell'infisso della cucina e della banchina lesionata

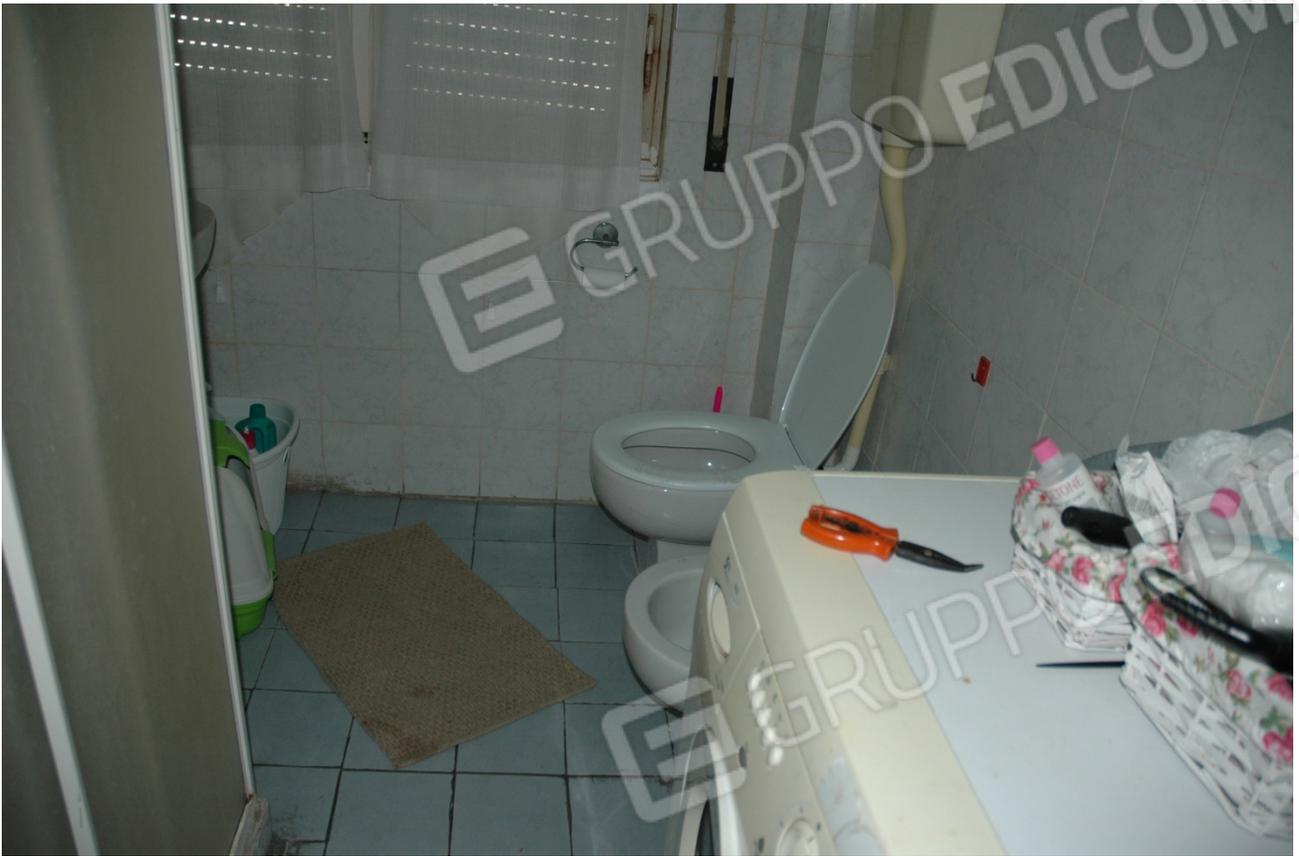
Bagno, molte delle tubazioni sono a vista.

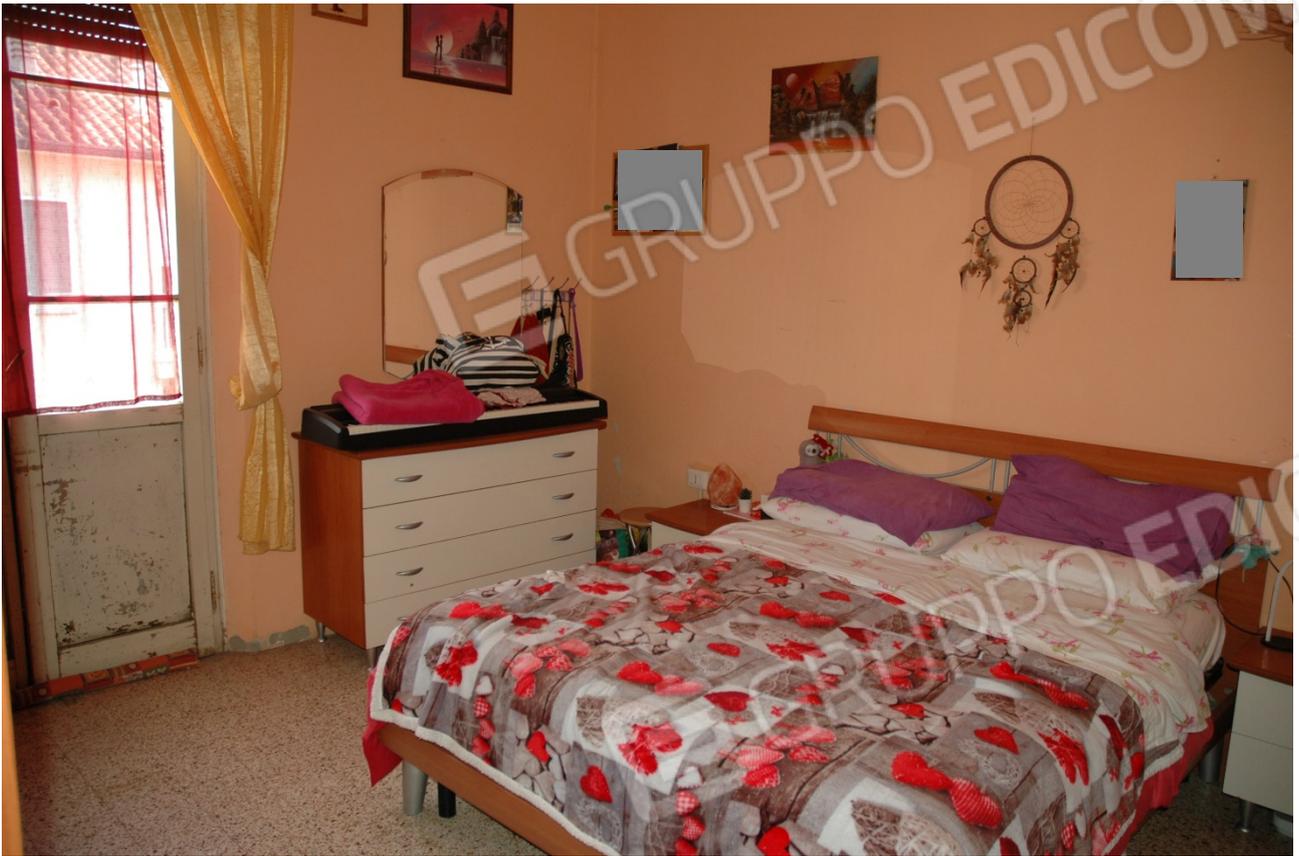
Camera matrimoniale con porta finestra e ringhiera a filo muro

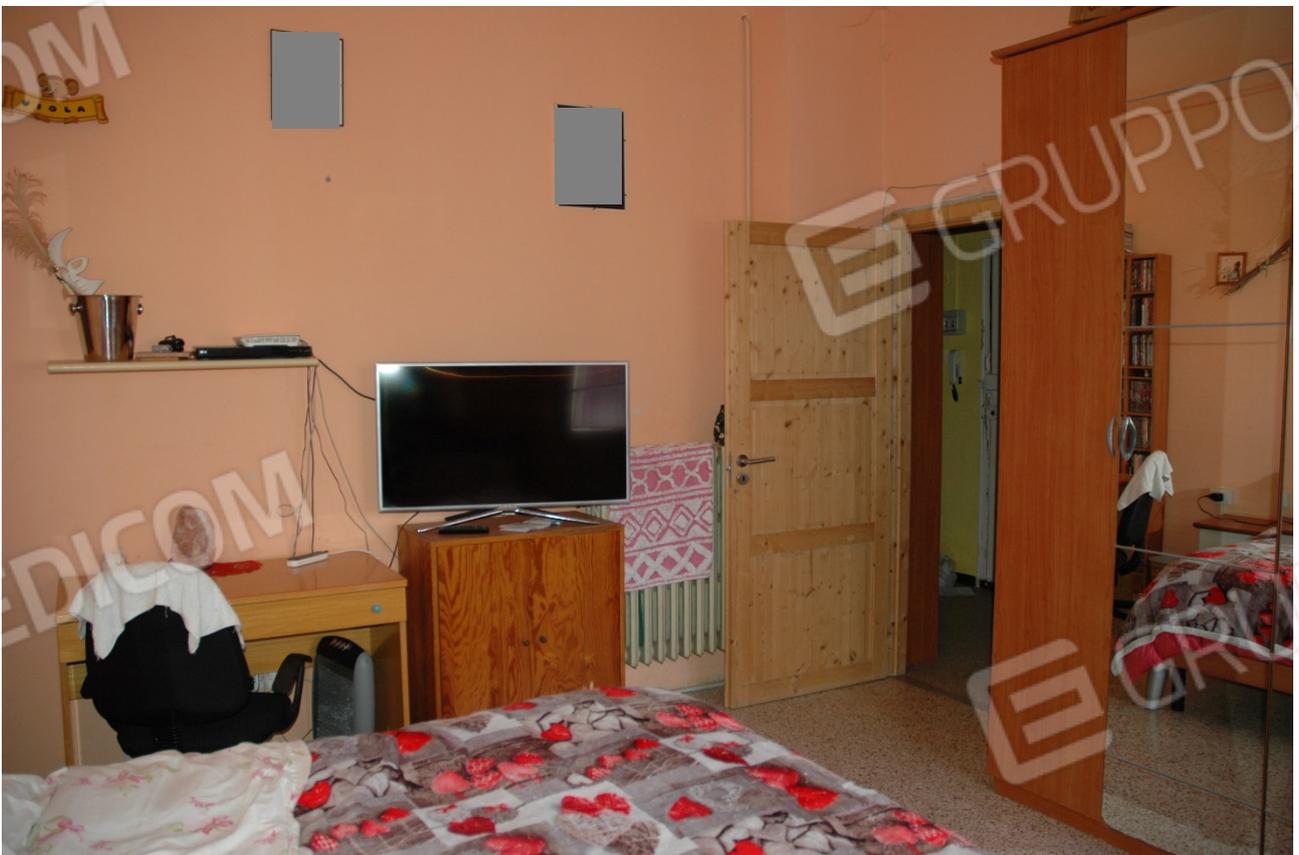
Camera matrimoniale si nota la presenza di tubazioni a vista

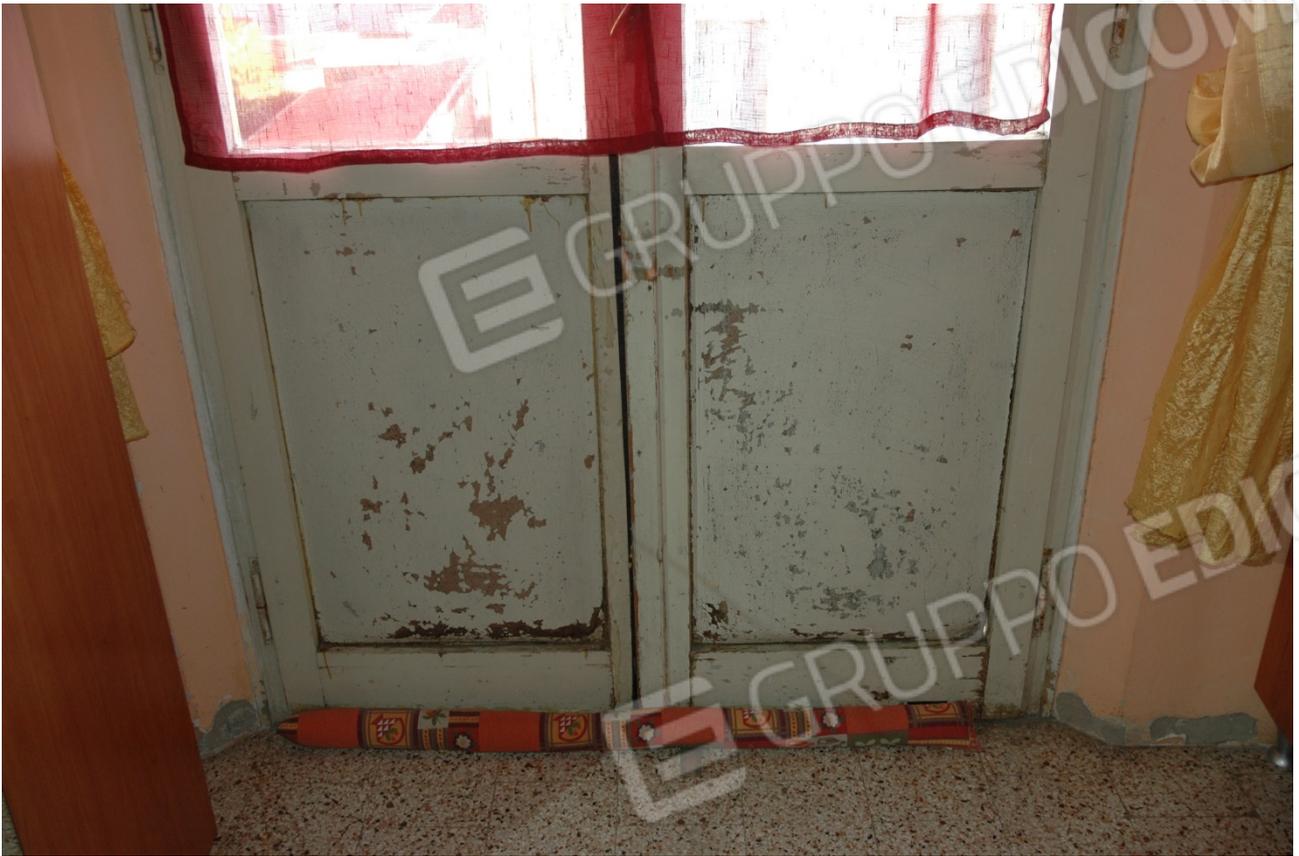
Particolare dell'infisso in cattivo stato.
