Tribunale di Pordenone
PROCEDURA DI ESECUZIONE IMMOBILIARE

N° Gen. Rep. 87/2022
data udienza ex art. 569 c.p.c.: 19/04/2023 ore 15:15

ALLEGATI FOTOGRAFICI
Lotto 001 - Appartamento

DOC. FOTOGRAFICA - Beni in Pasiano di Pordenone (PN) - via Capitello n. 46.

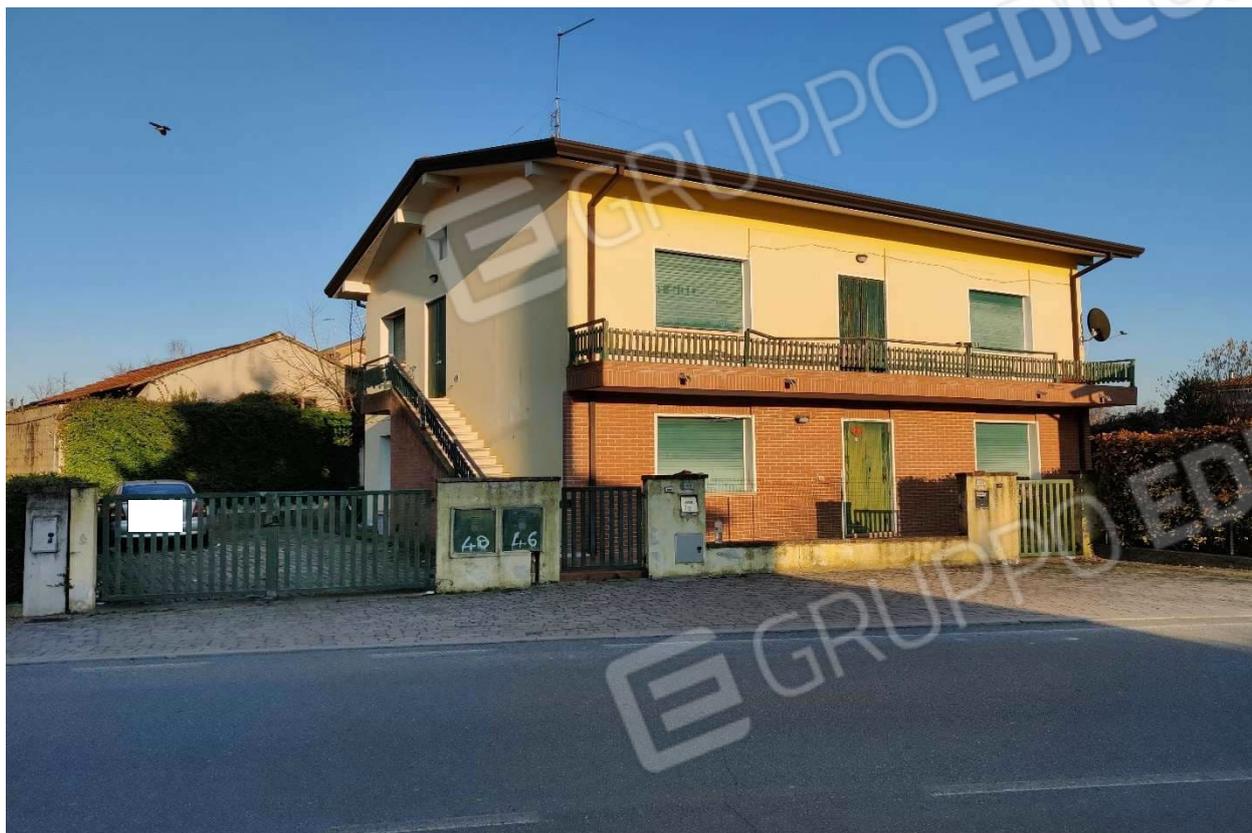
Foto n. 1 - Abitazione vista da via Capitello (facciata rivolta a Nord - Ovest).

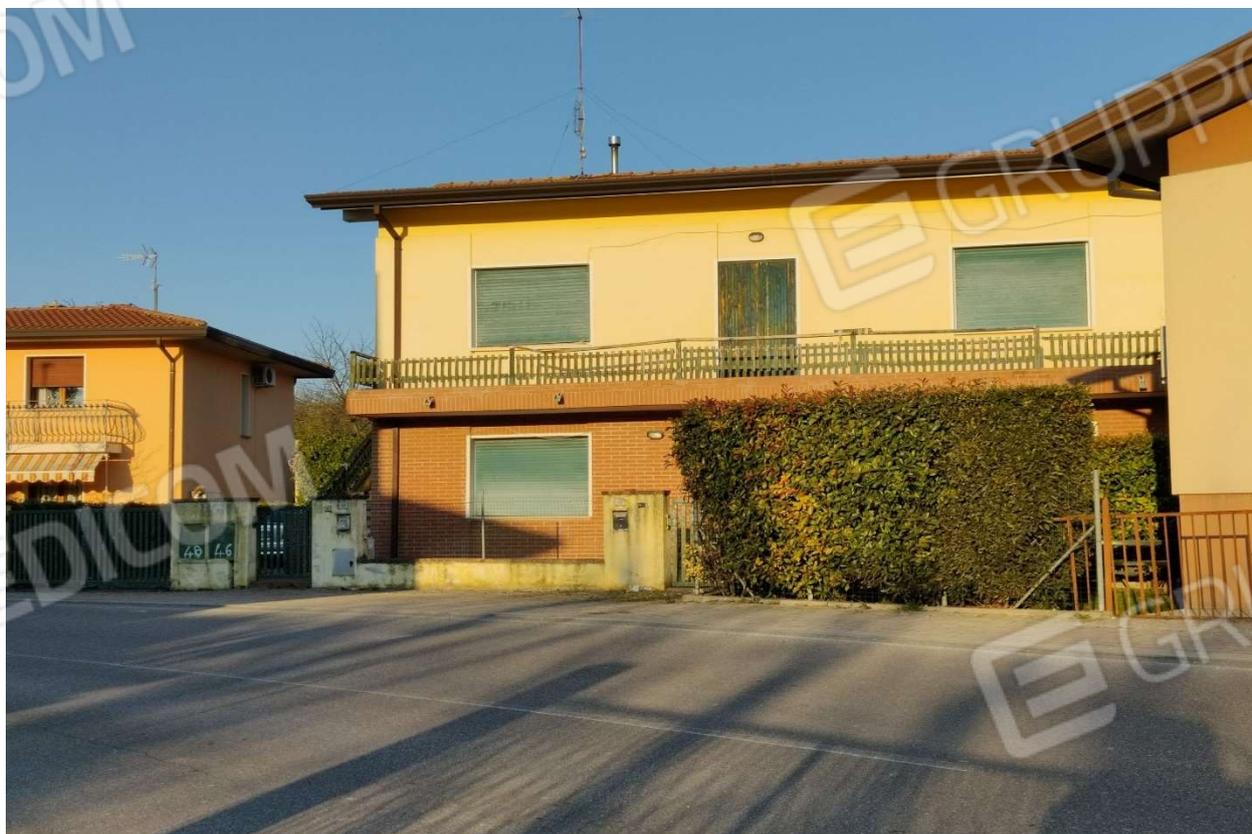
Foto n. 2 - Abitazione vista da via Capitello (facciata rivolta ad Ovest).

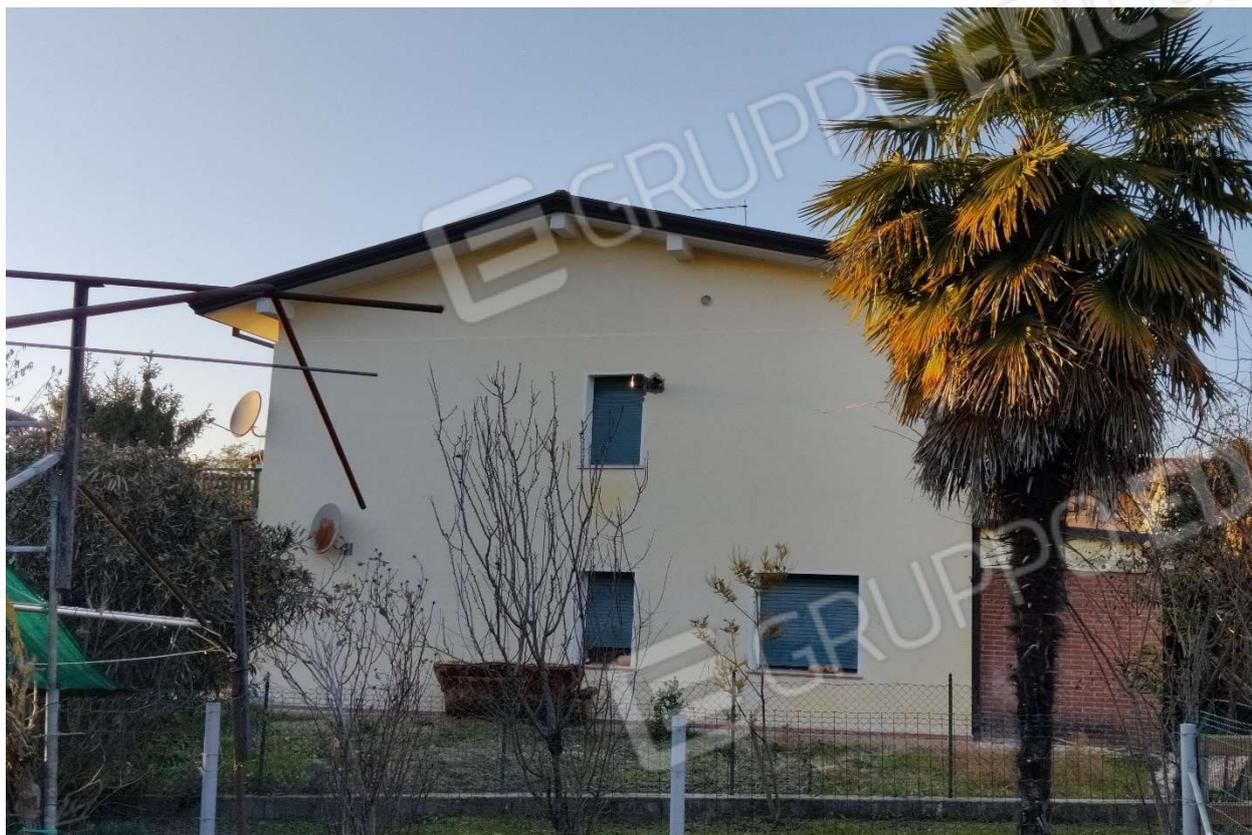
Foto n. 3 - Abitazione vista da altra proprietà (facciata rivolta a Sud).

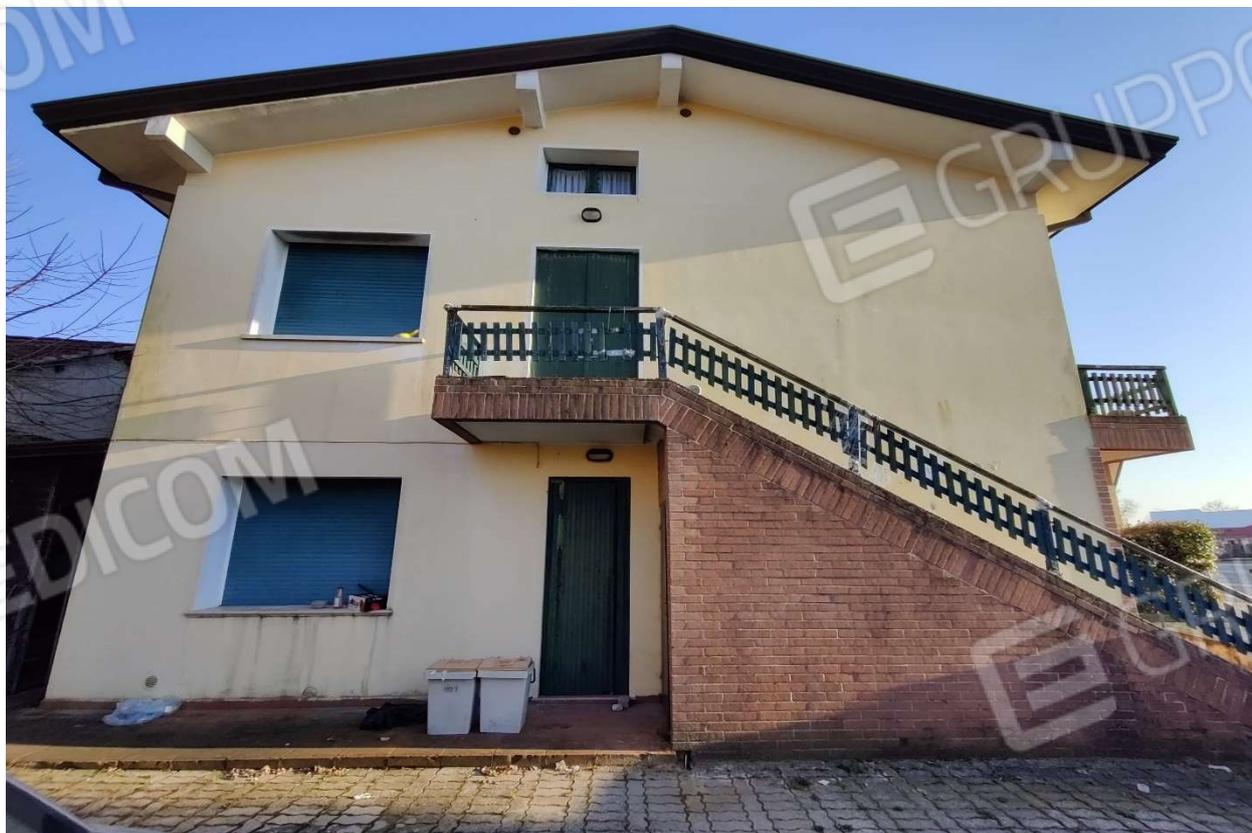
Foto n. 4 - Facciata Nord vista dal cortile interno.

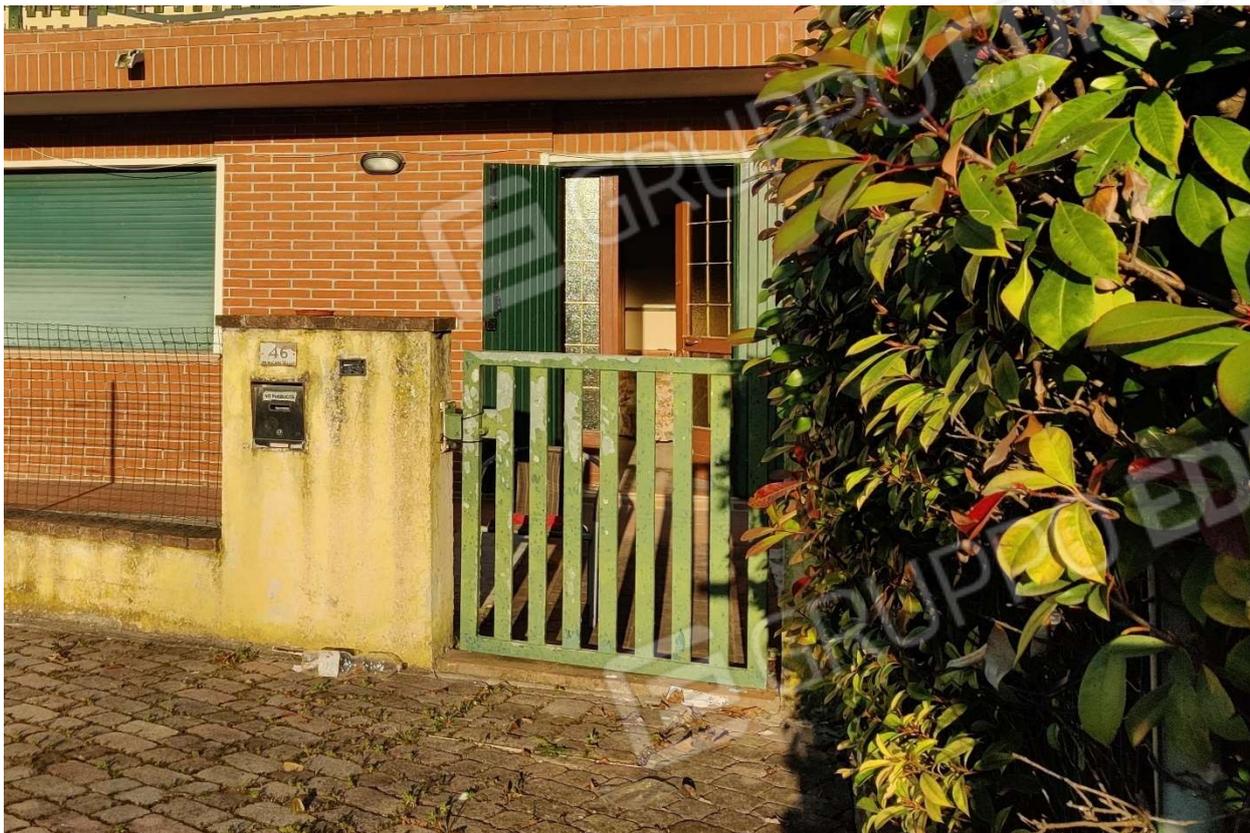
Foto n. 5 - Accesso da via Capitello: in evidenza il cancello pedonale e, sull'edificio, gli scuri ed il portoncino di ingresso.

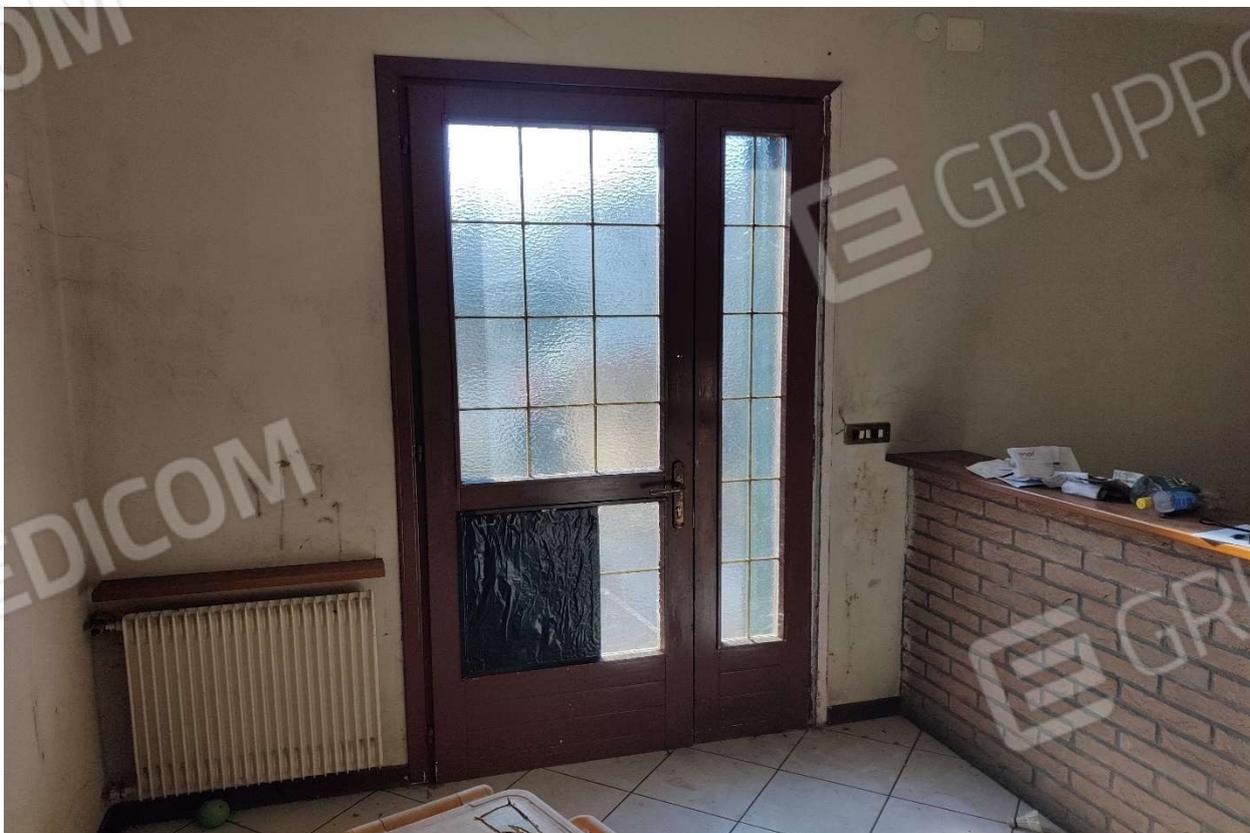
Foto n. 6 - Portoncino d'ingresso nel soggiorno.

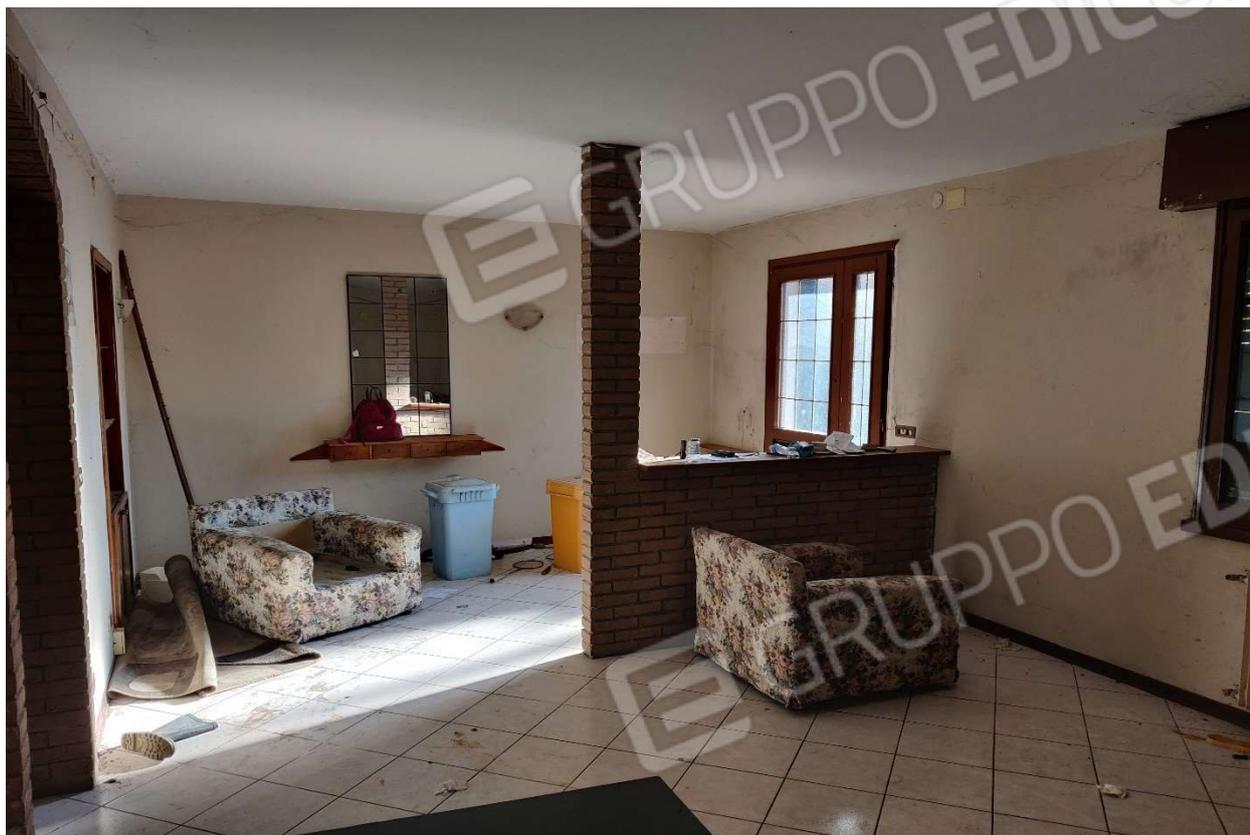
Foto n. 7 - Ingresso soggiorno, con manufatto in mattone pieno.

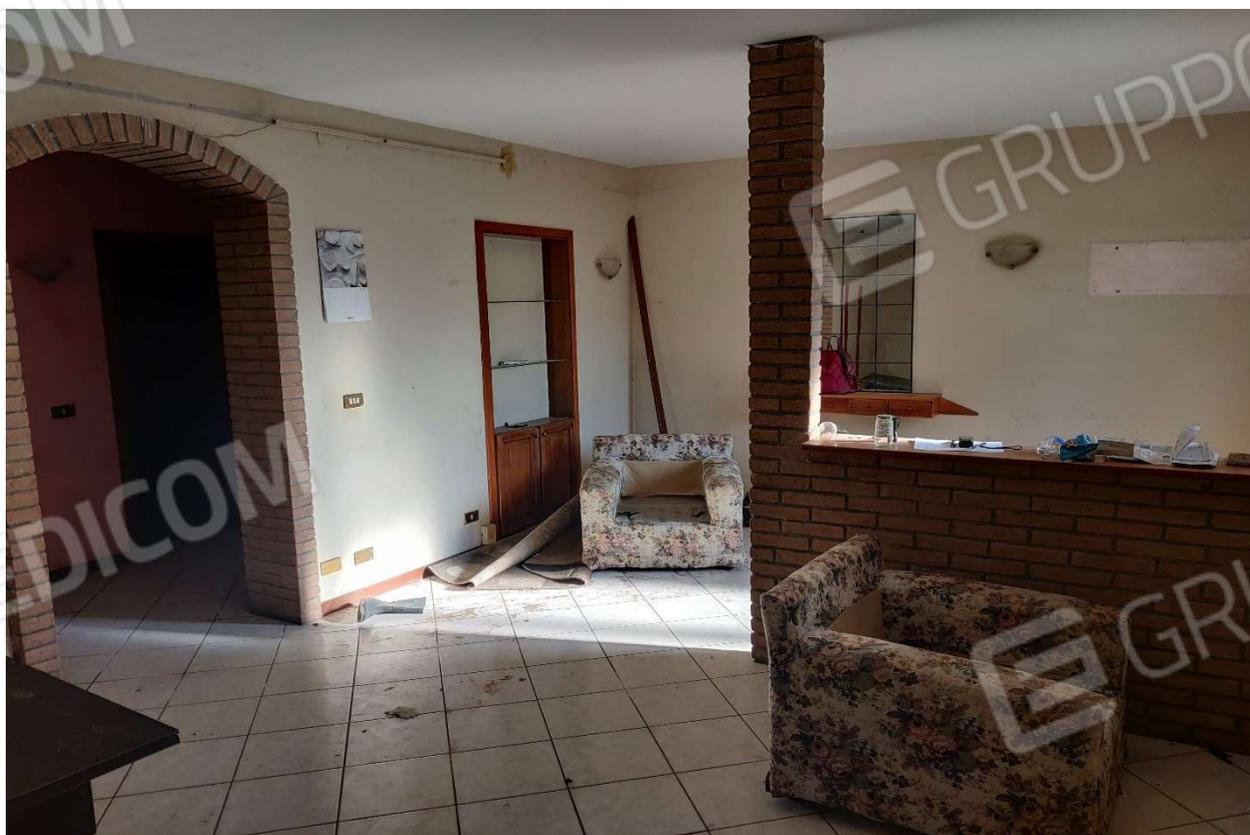
Foto n. 8 - Ingresso soggiorno, con manufatto in mattone pieno.

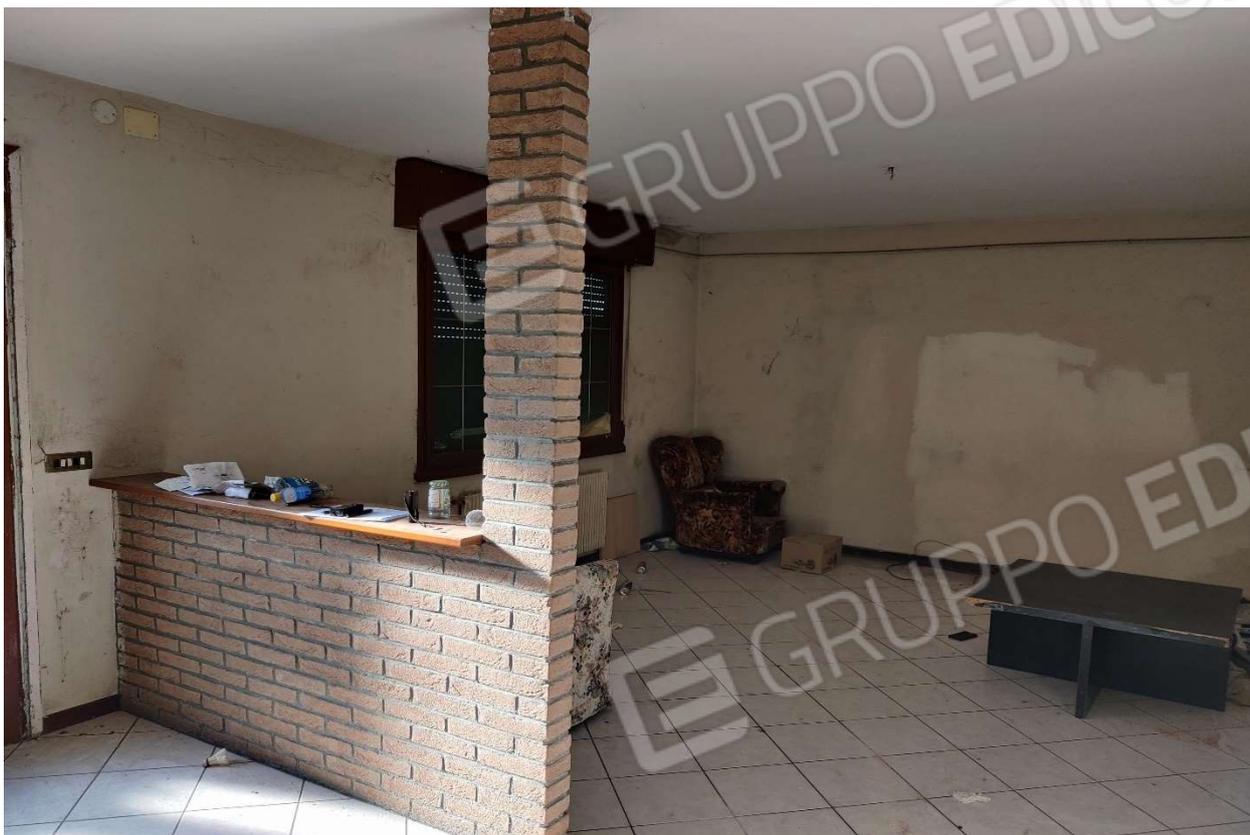
Foto n. 9 - Ingresso soggiorno, con manufatto in mattone pieno.

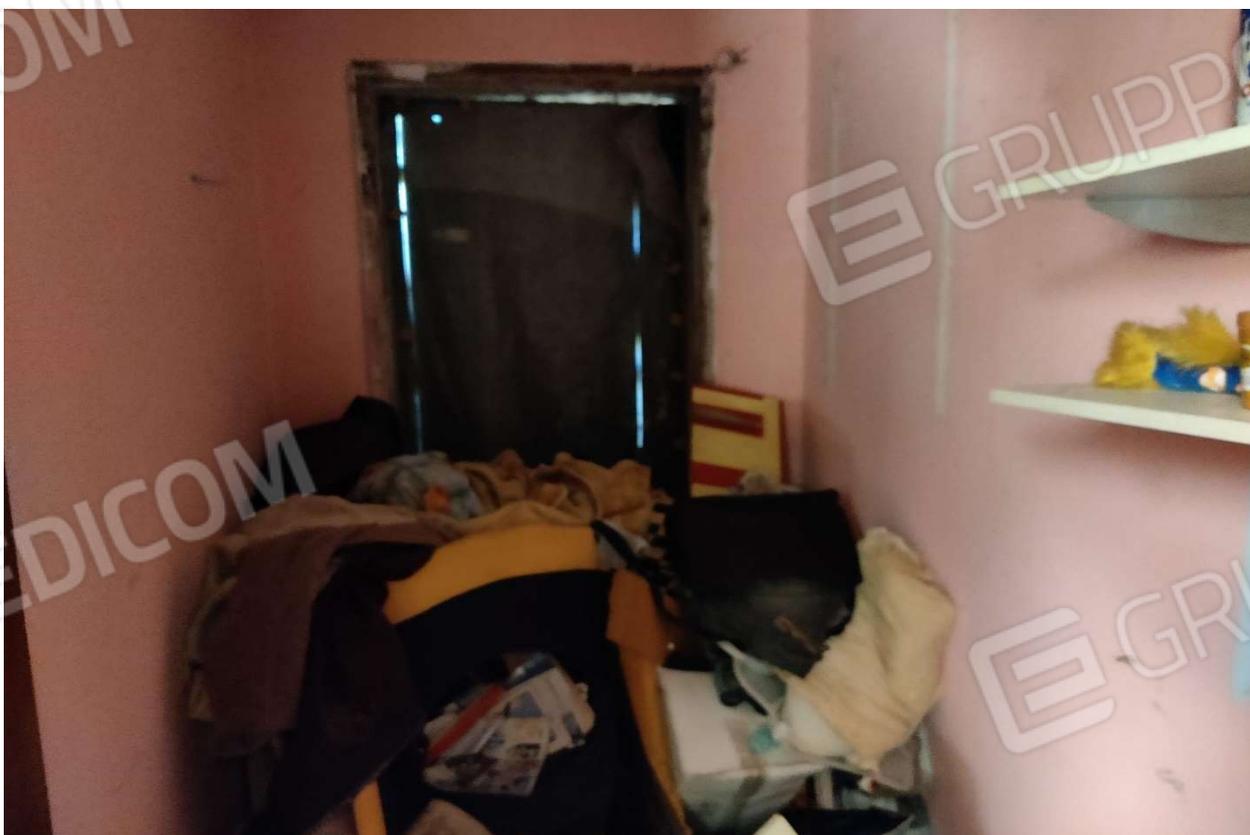
- Foto n. 9 - Ingresso soggiorno, con manufatto in mattone pieno.
- Foto n. 10 - Ripostiglio sulla sinistra nella zona giorno: in evidenza la mancanza del serramento della porta che da sull'esterno.

Foto n. 10 - Ripostiglio sulla sinistra nella zona giorno: in evidenza la mancanza del serramento della porta che da sull'esterno.

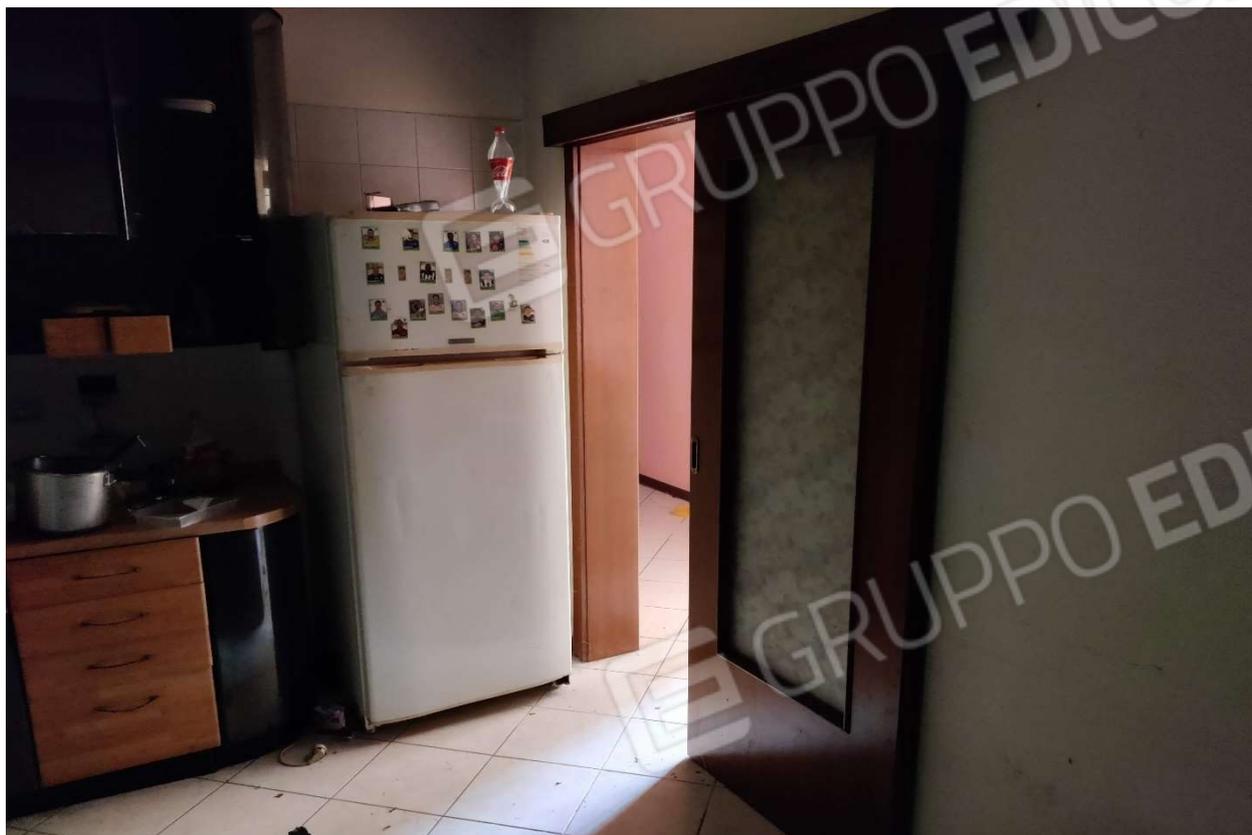
Foto n. 11 - Cucina.

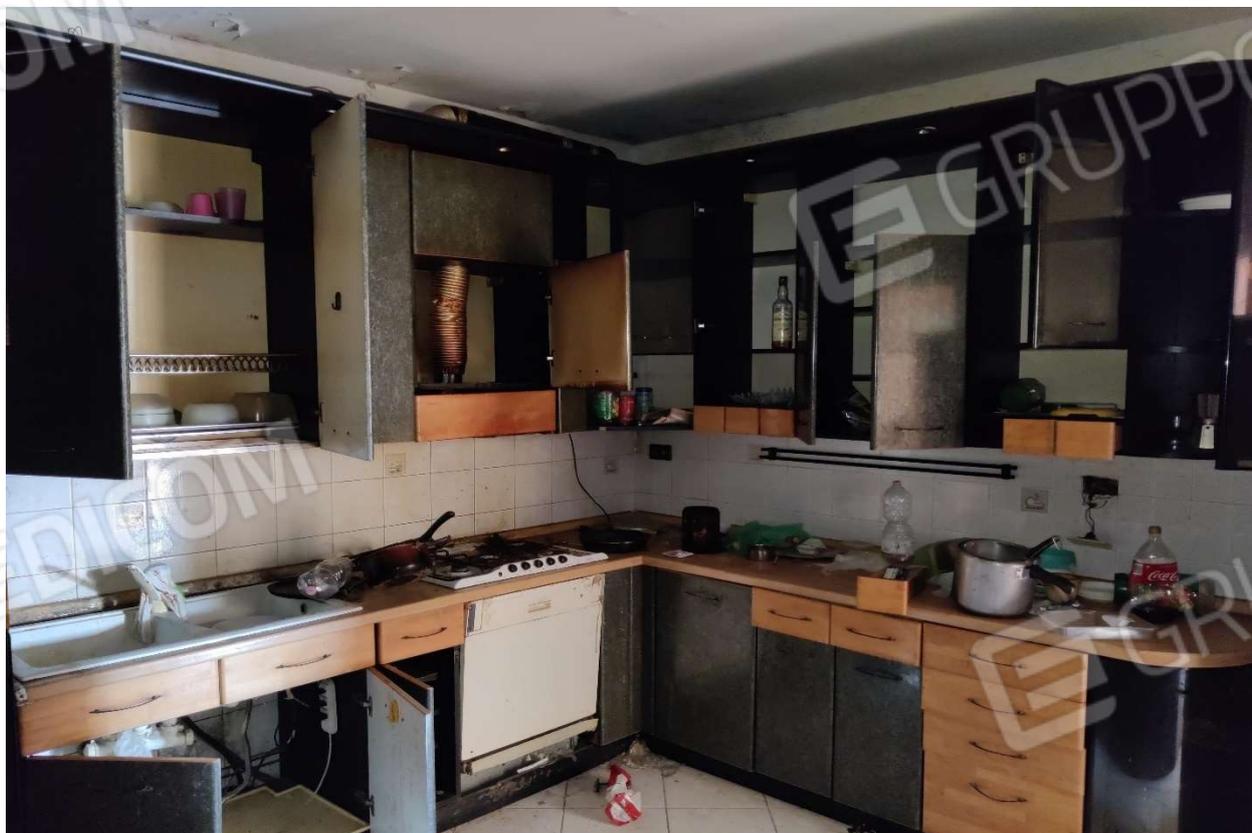
Foto n. 12 - Cucina.

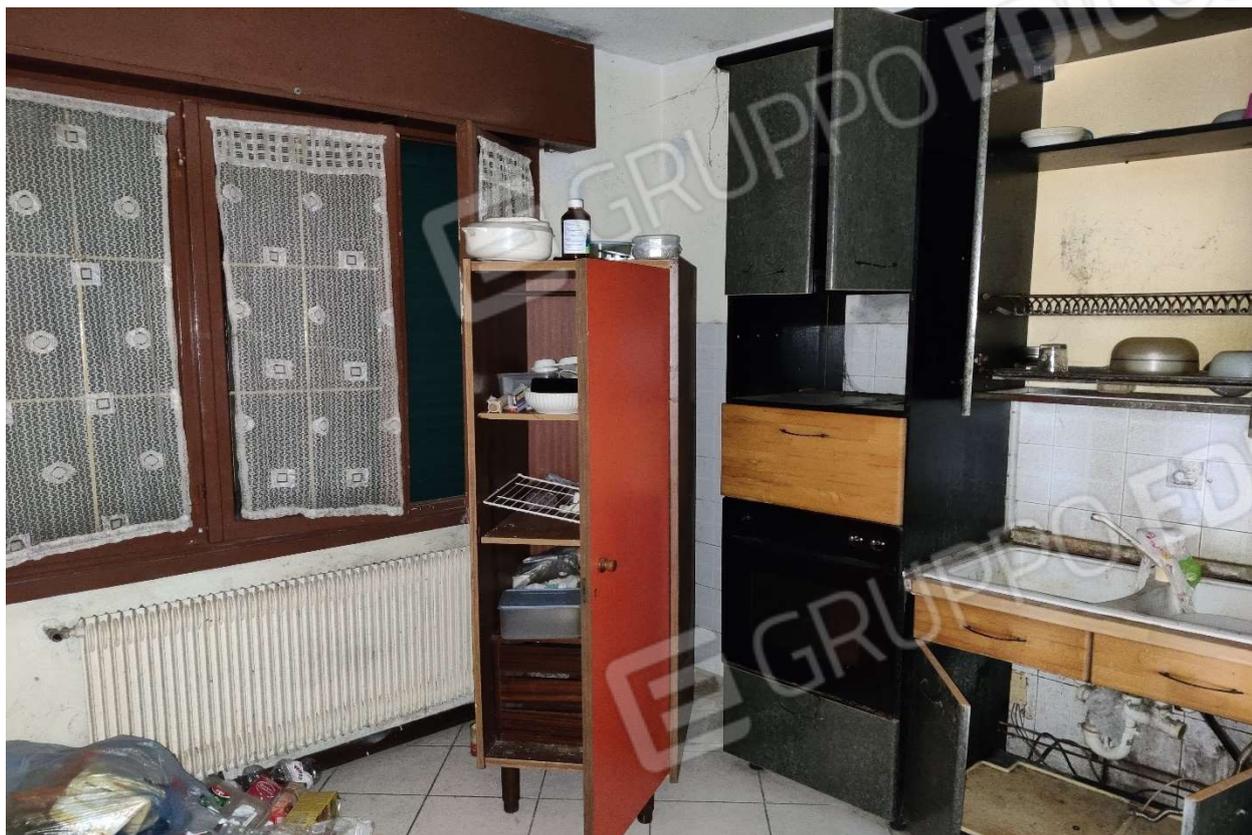
Foto n. 13 - Cucina.

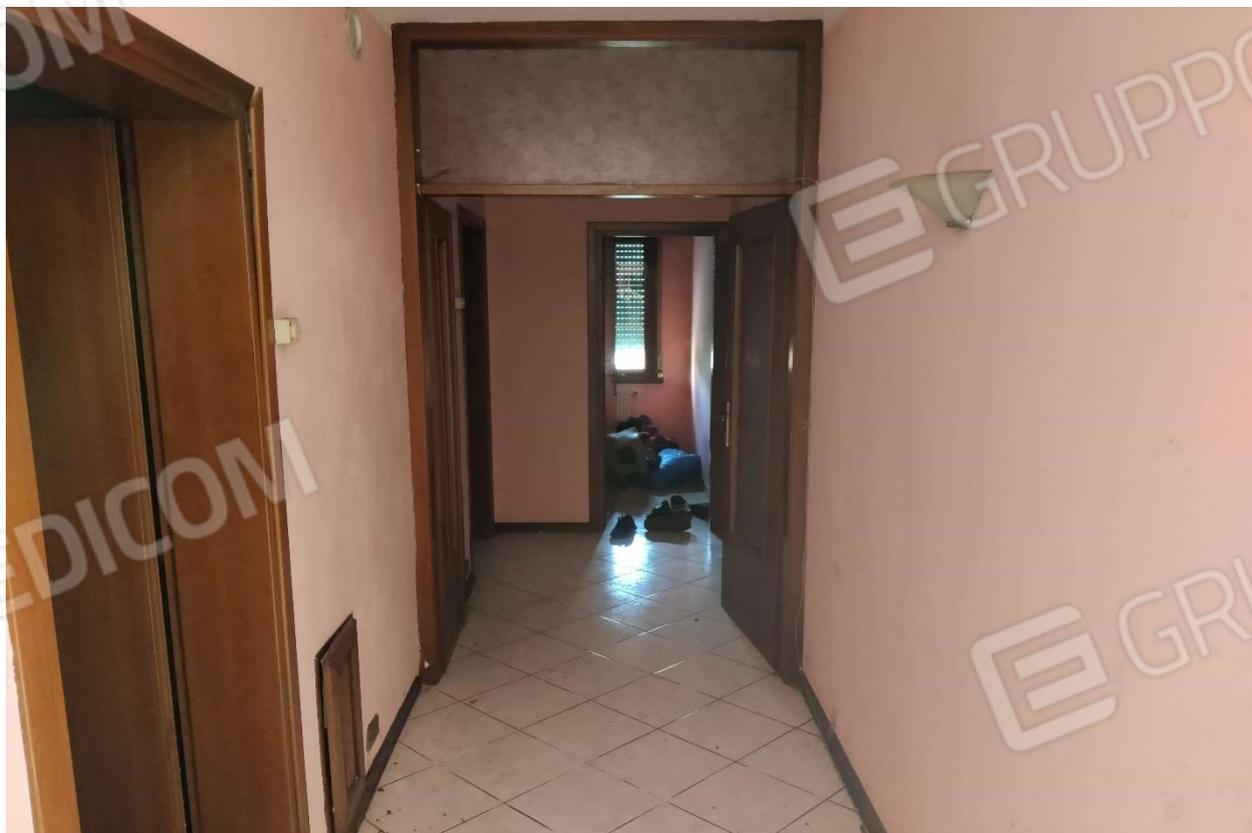
Foto n. 14 - Disimpegno che conduce alla zona notte. Sulla sinistra la porta di accesso al bagno.

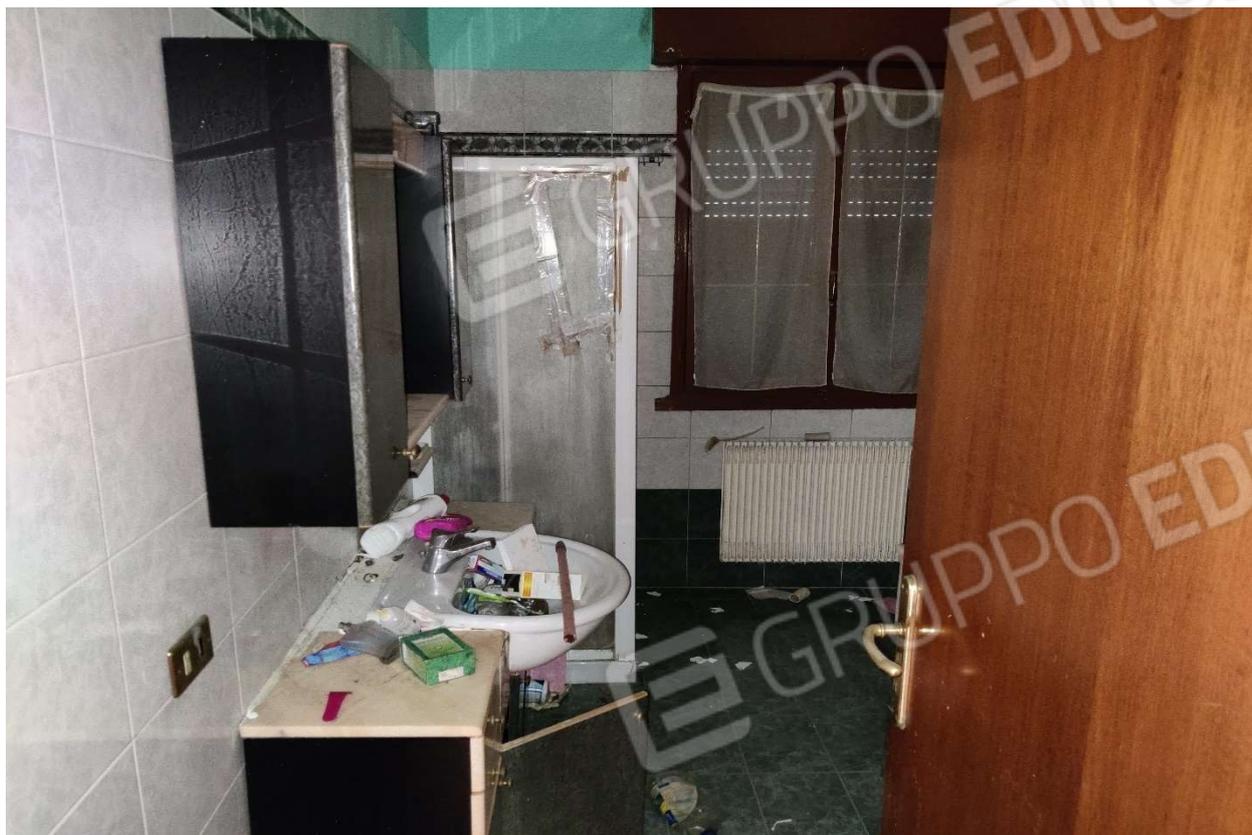
Foto n. 15 - Bagno.

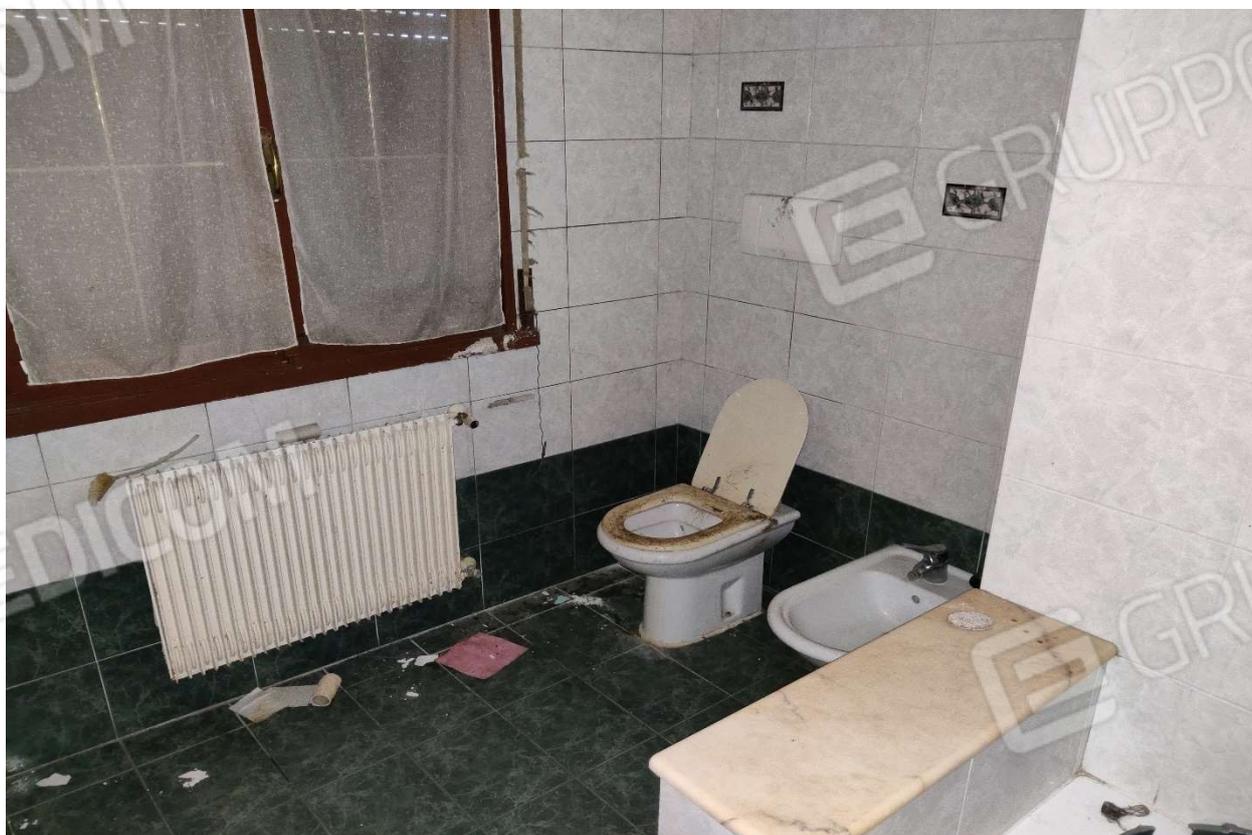
Foto n. 16 - Bagno.

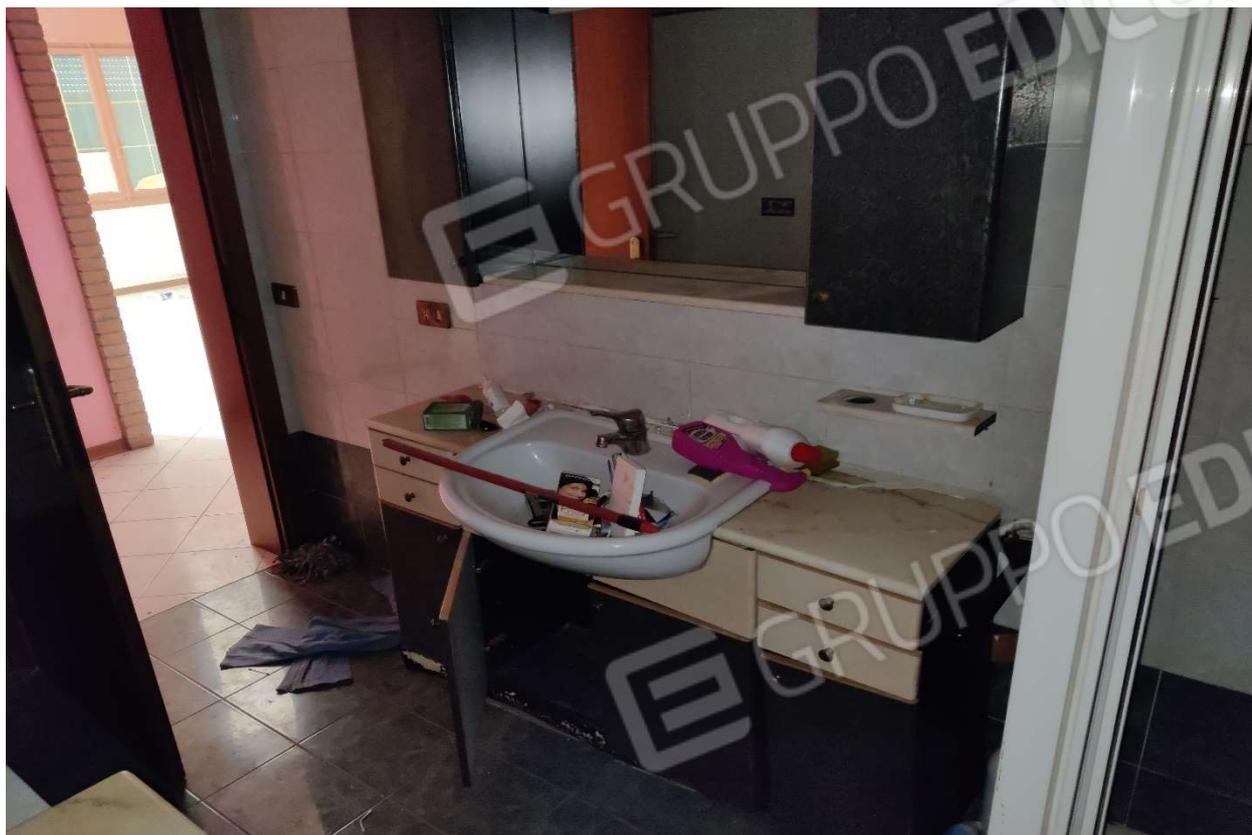
Foto n. 17 - Bagno.

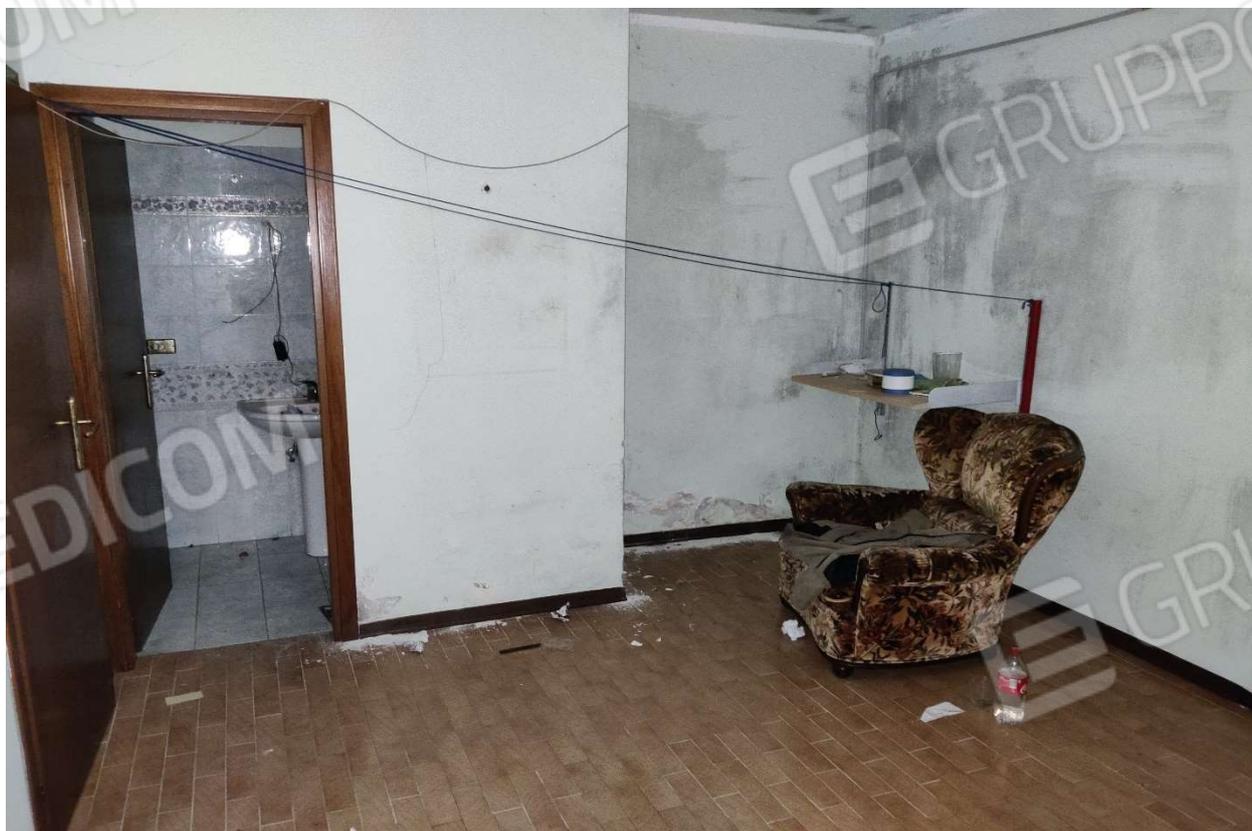
Foto n. 18 - Camera con servizi igienici.

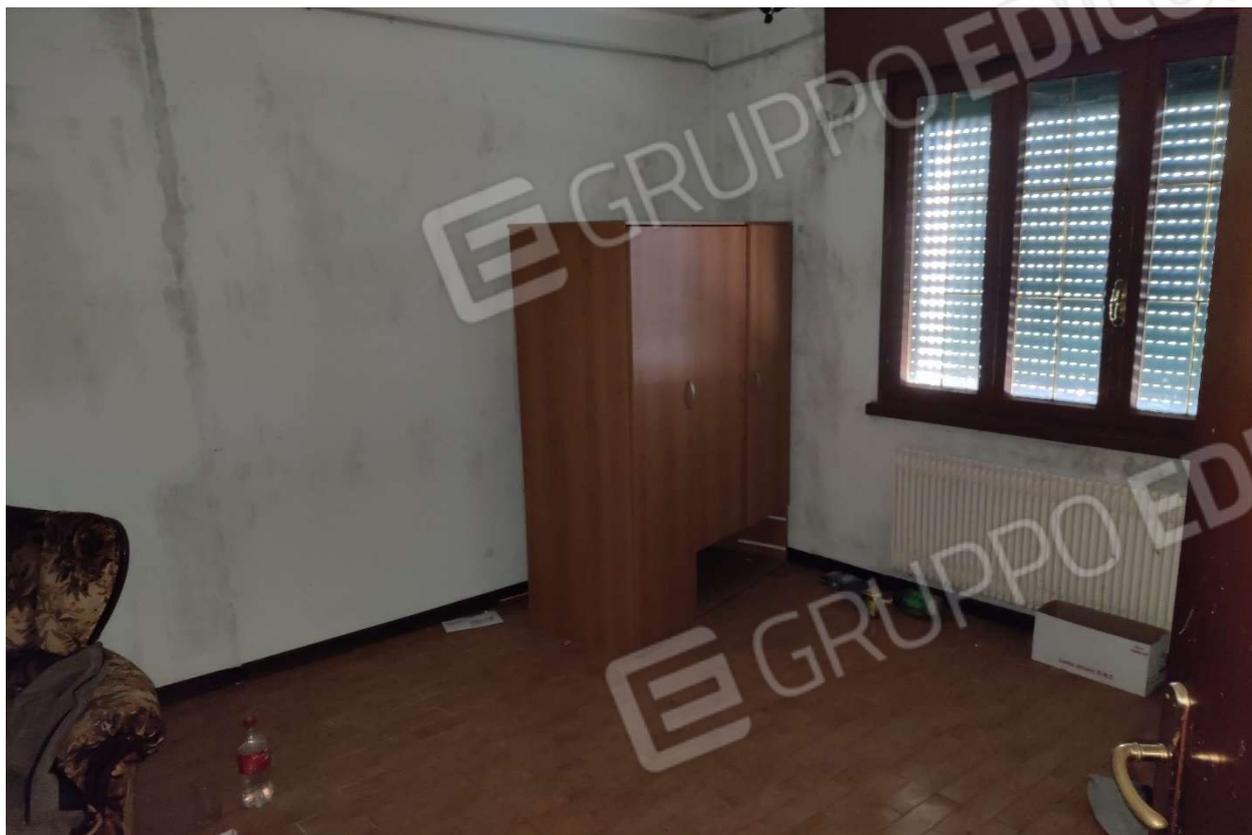
Foto n. 19 - Camera con servizi igienici.

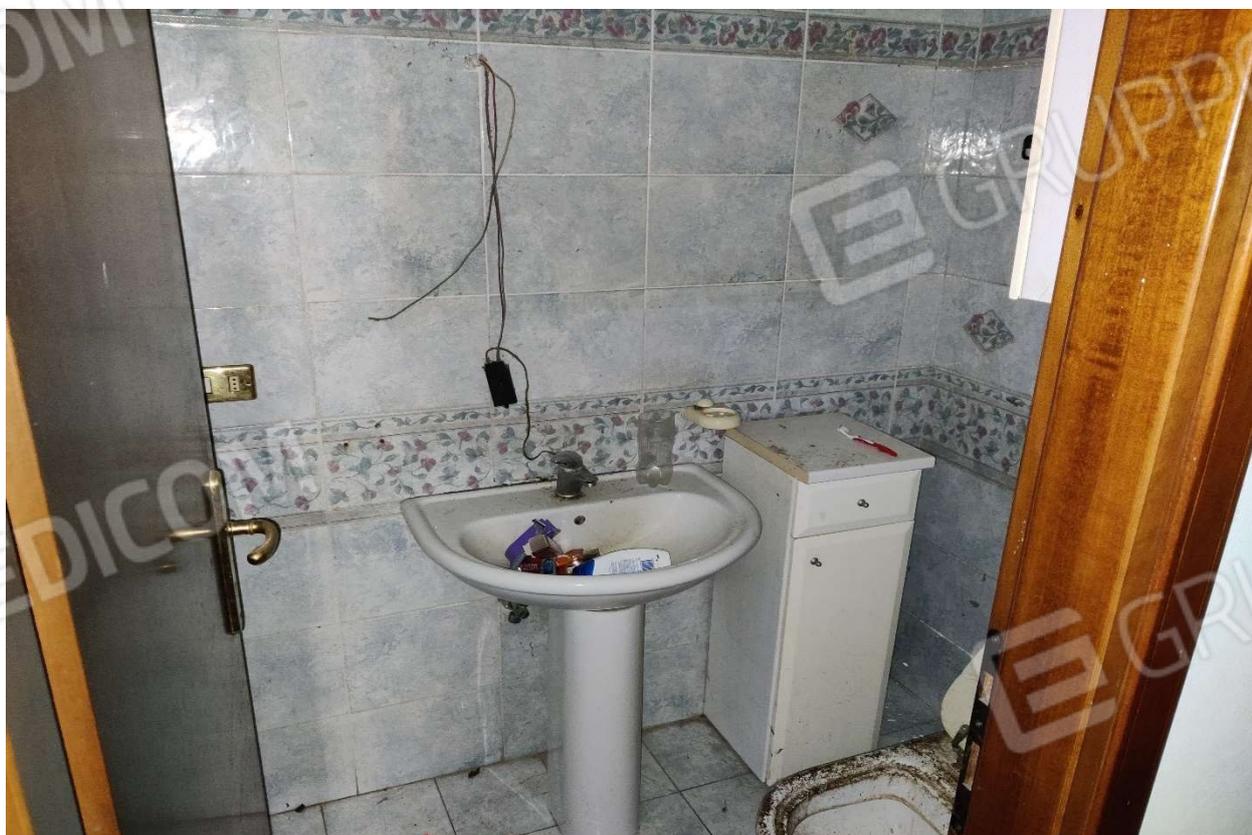
Foto n. 20 - Servizi igienici della camera.

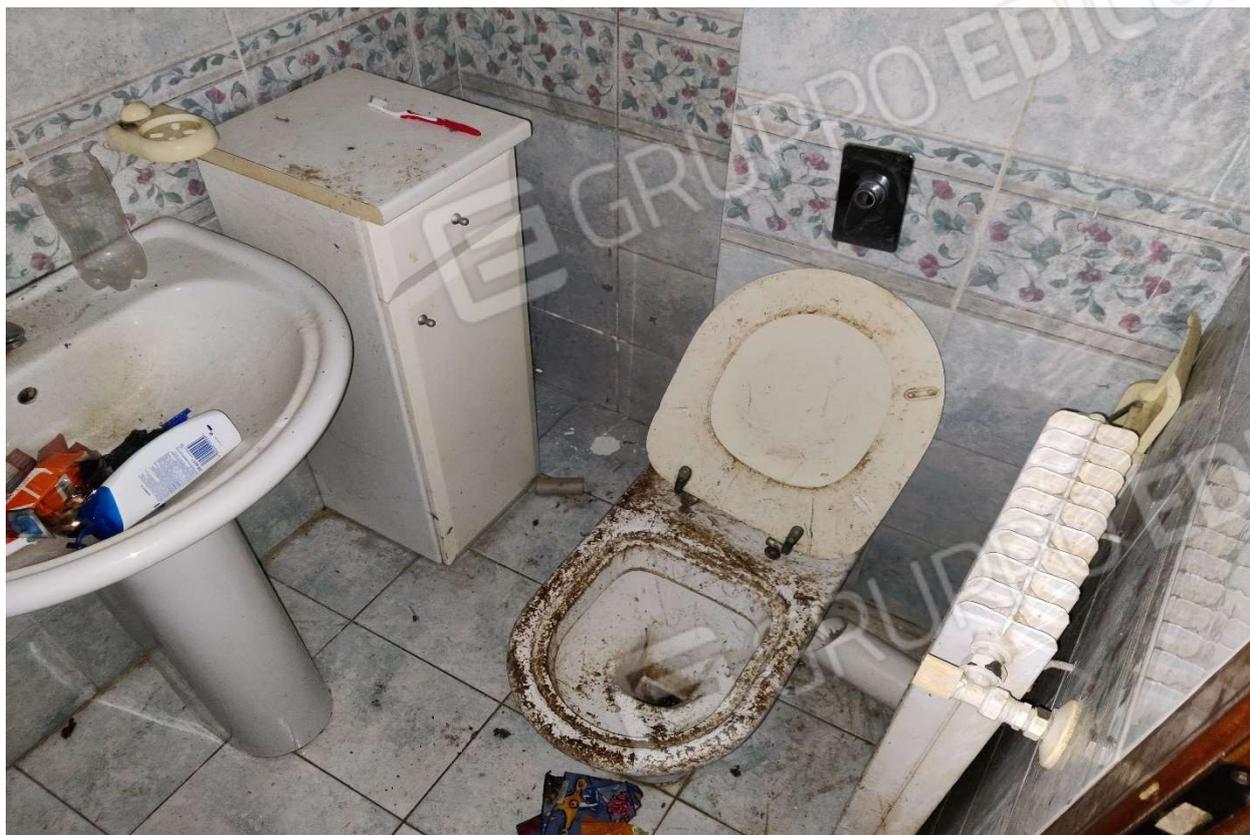
Foto n. 21 - Servizi igienici della camera.

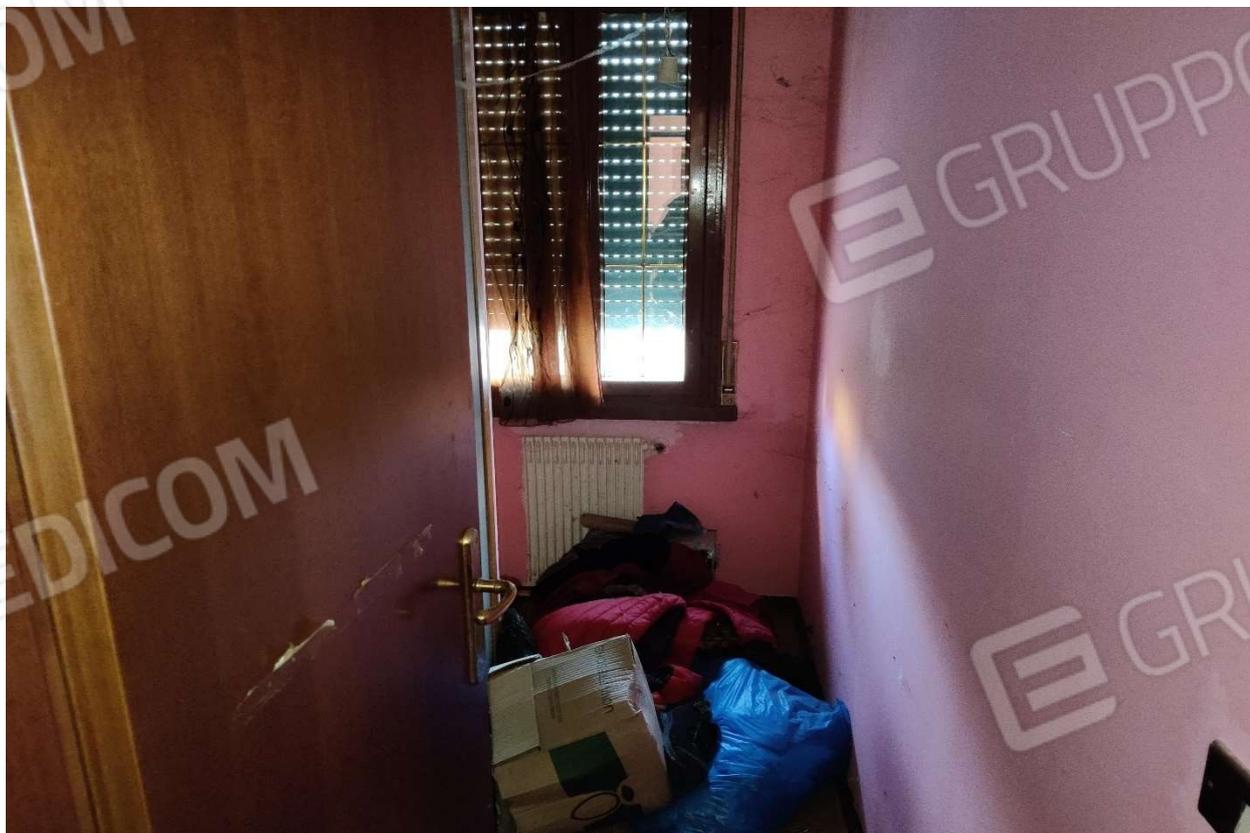
Foto n. 22 - Ripostiglio.
