Tribunale di Pordenone
PROCEDURA DI ESECUZIONE IMMOBILIARE

N° Gen. Rep. 87/2022
data udienza ex art. 569 c.p.c.: 19/04/2023 ore 15:15

ALLEGATI FOTOGRAFICI
Lotto 001 - Appartamento

DOC. FOTOGRAFICA - Beni in Pasiano di Pordenone (PN) - via Capitello n. 46.

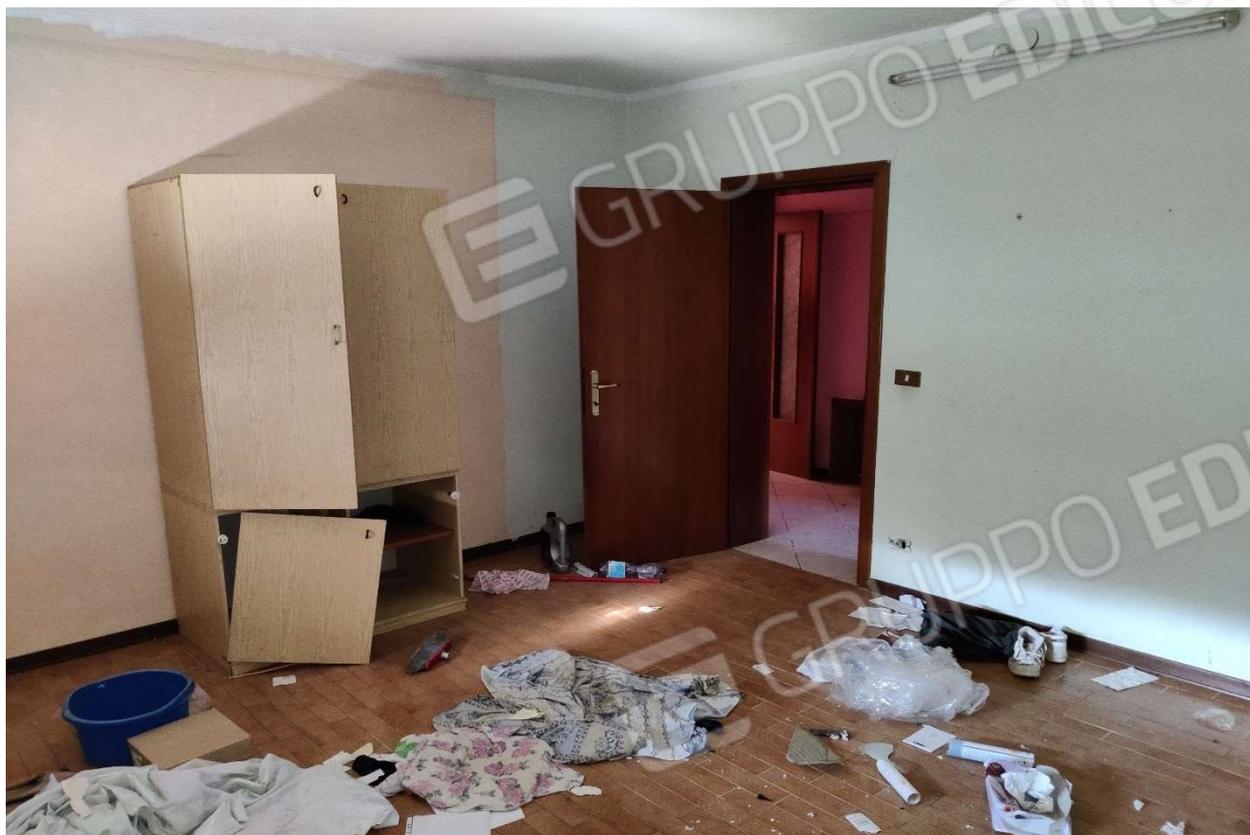
Foto n. 23 - Camera.

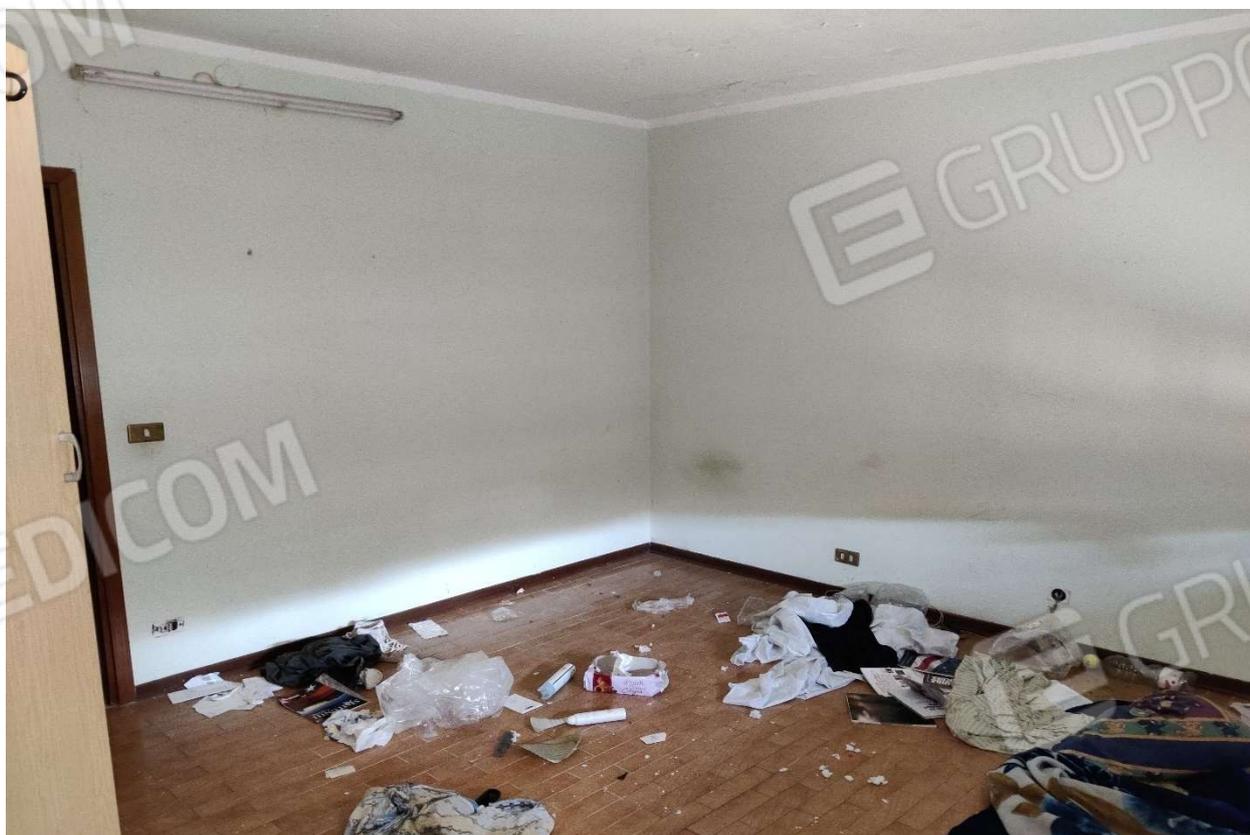
Foto n. 24 - Camera.

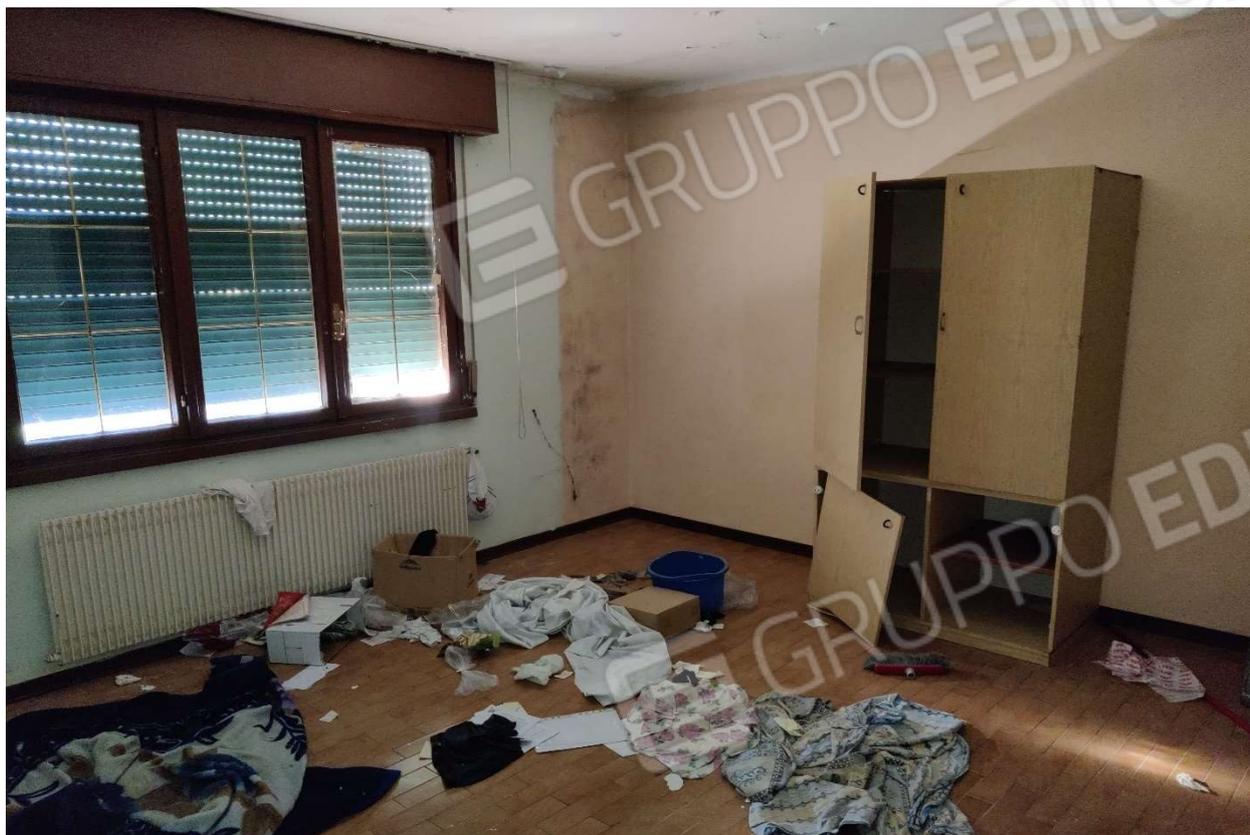
Foto n. 25 - Camera.

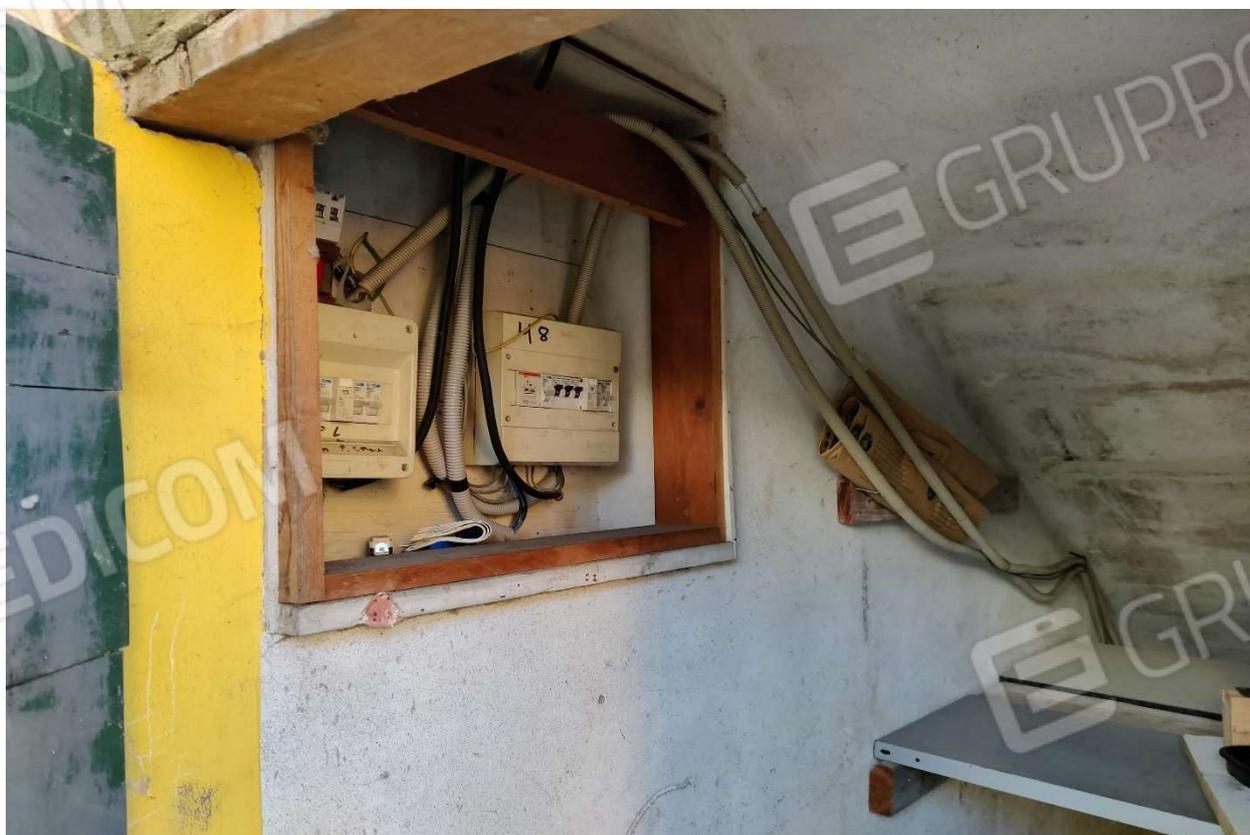
Foto n. 26 - Quadri elettrici delle due unità posti nel sottoscala esterno.

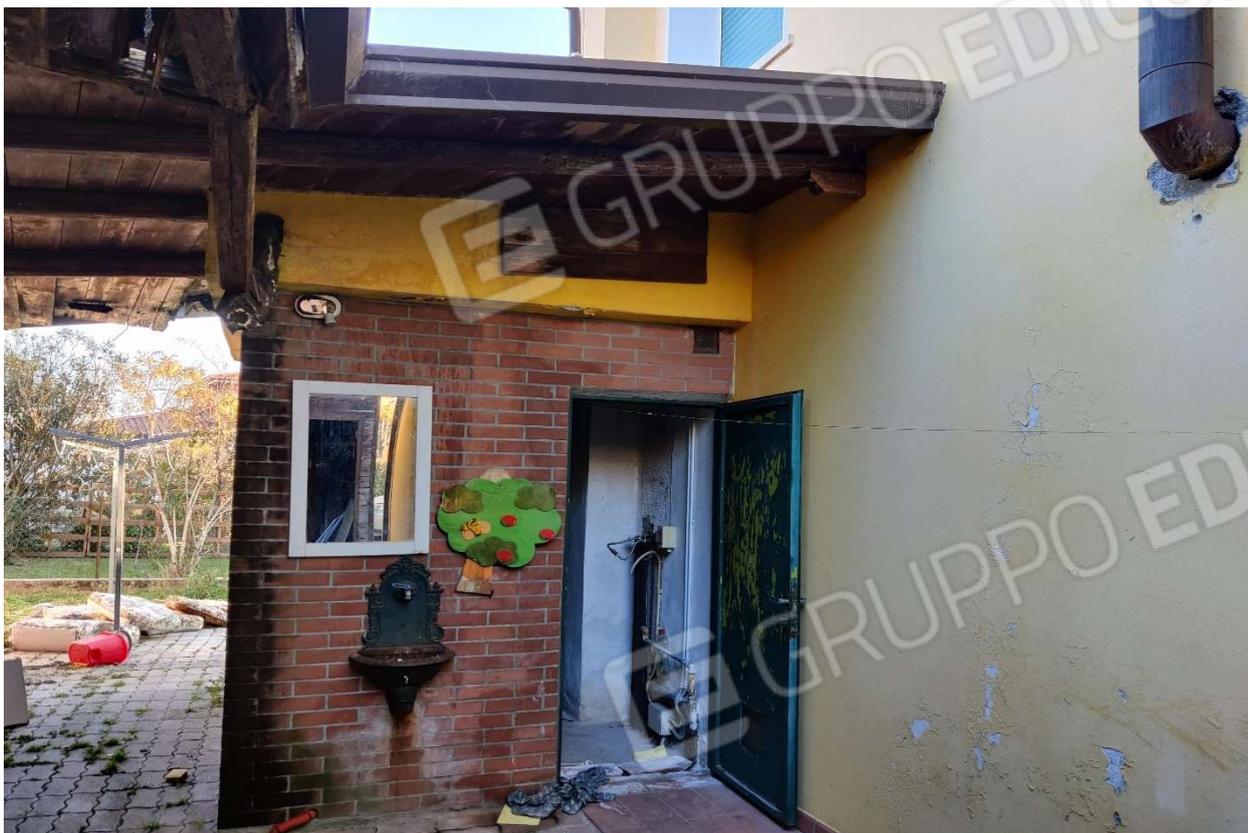
Foto n. 27 - Vano accessibile dall'esterno dove dovevano essere alloggiate le caldaie delle due unità abitative. All'interno è ricavata una piccola lavanderia.

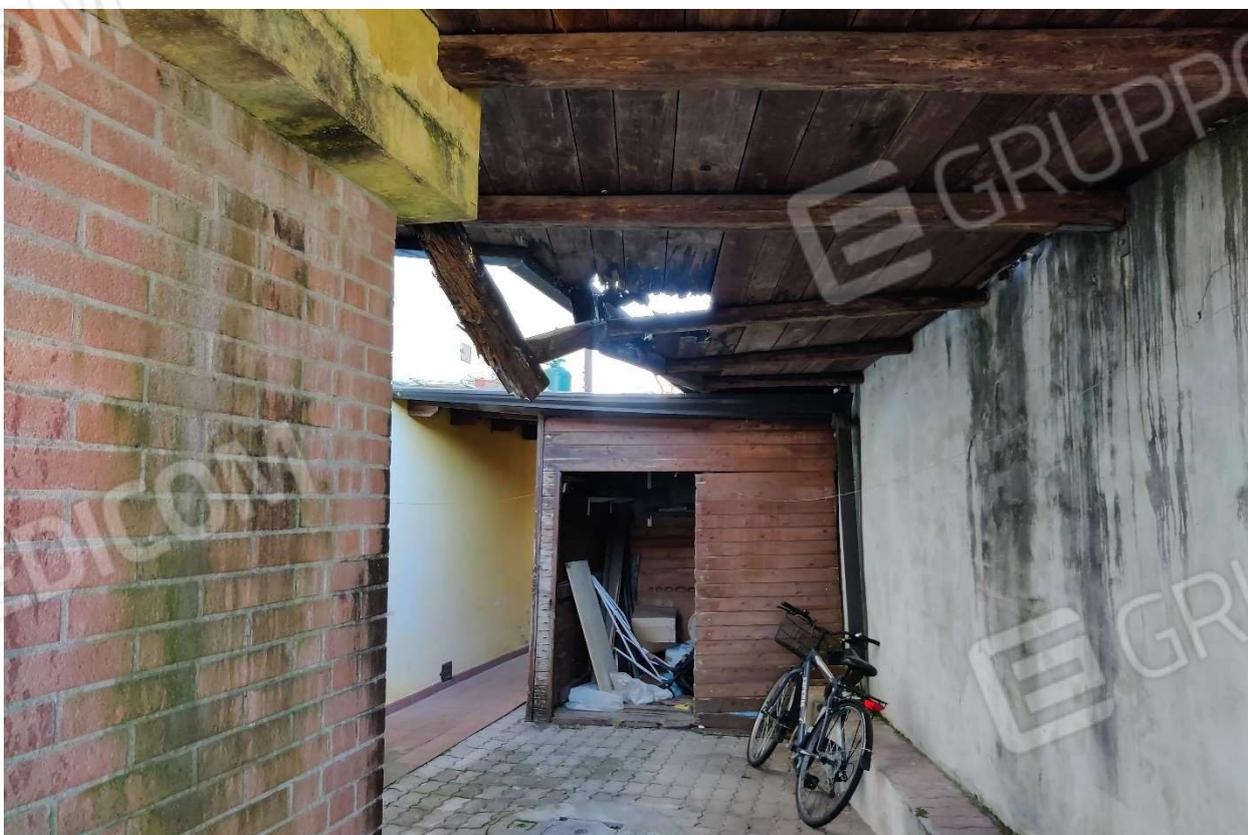
Foto n. 28 - Porzione di copertura e manufatti in legno ad uso ricovero attrezzi da demolire.

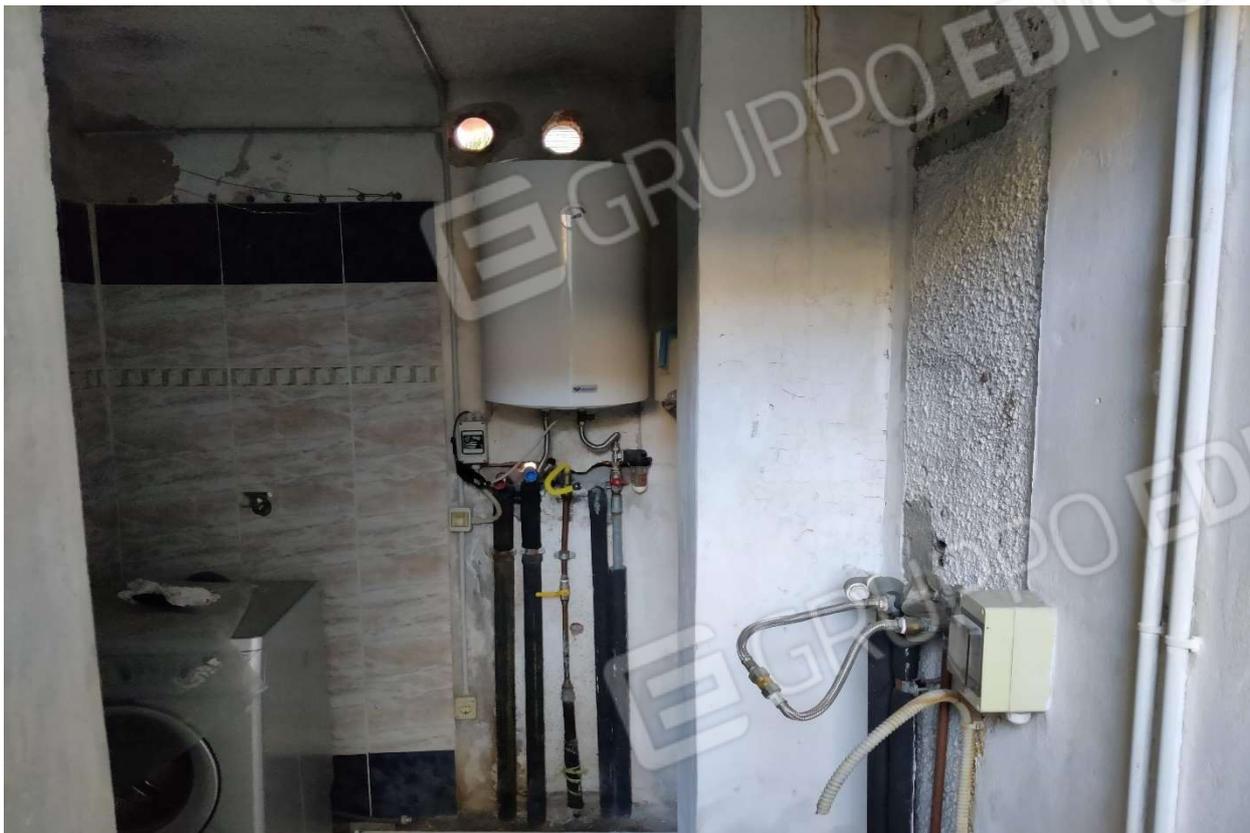
Foto n. 29 - Locale caldaia e lavanderia.

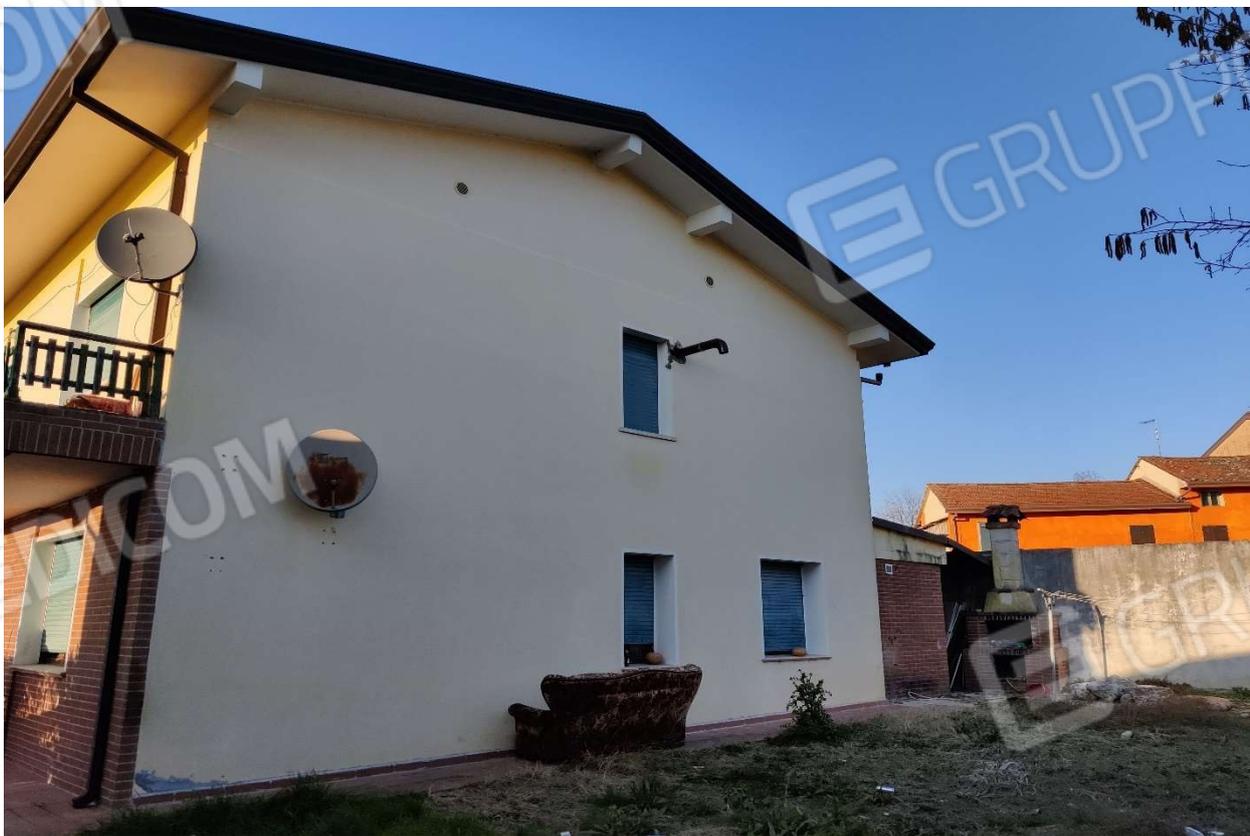
Foto n. 30 - Elementi delle lattoneria in distacco e sistema di ricezione satellitare con parabola esterna.
