TRIBUNALE DI PORDENONE
ESECUZIONE IMMOBILIARE N. 143/2020

**DOCUMENTAZIONE FOTOGRAFICA DELL'IMMOBILE CON DESTINAZIONE COMMERCIALE "NIGHT CLUB", RESIDENZIALE "APPARTAMENTI" E LOCALI DI DEPOSITO SITO IN COMUNE DI VALVASONE ARZENE VIA DEI VENCIS N. 13 -LOCALITÀ PONTE DELLA DELIZIA- COMPOSTO DA DUE LOCALI DI PUBBLICO SPETTACOLO, DUE BENI COMUNI NON CENSIBILI, DUE LOCALI DI DEPOSITO E CINQUE APPARTAMENTI.
FOGLIO 41 DI VALVASONE ARZENE MAPPALE 450 SUB. 3-4-5-6-7-8-9-12-13-14-15**

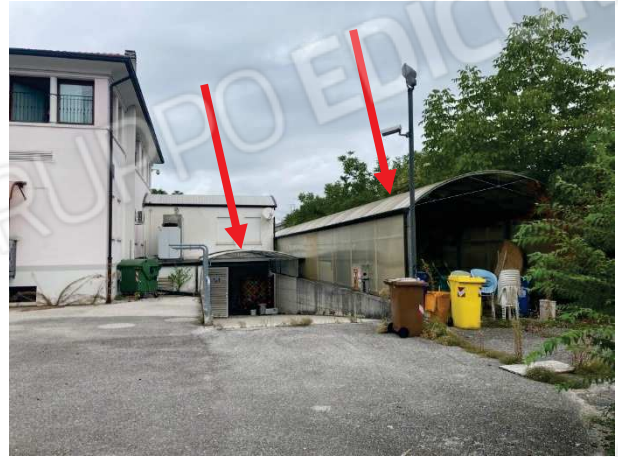
particolare delle due tettoie abusive lato Sud

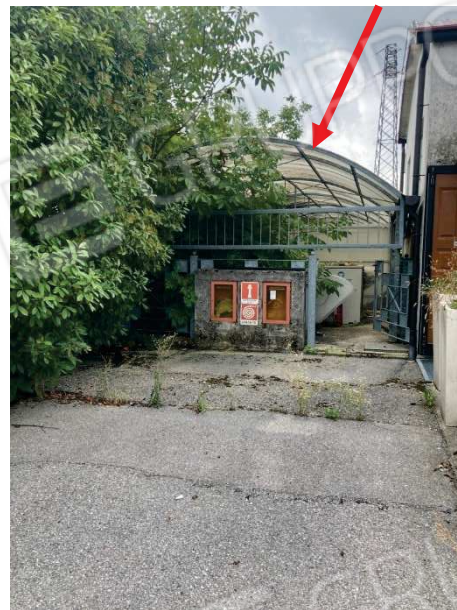
ulteriore particolare della tettoia abusiva lato Nord

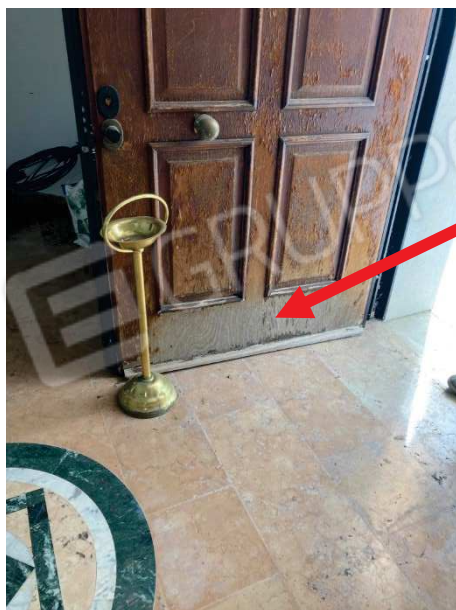
particolare degrado della porta d'ingresso nel vano scala a sud quale bene comune non censibile sub. 8

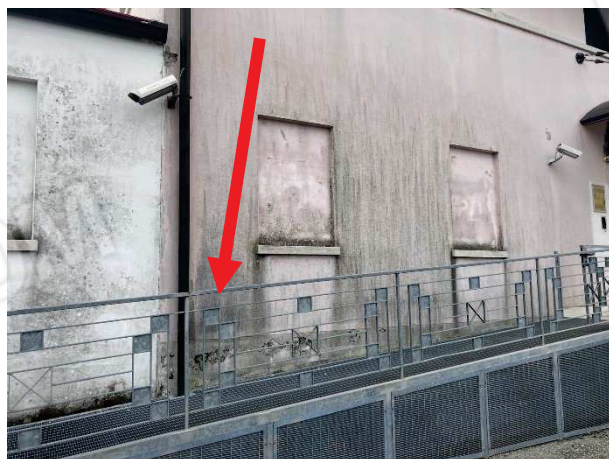
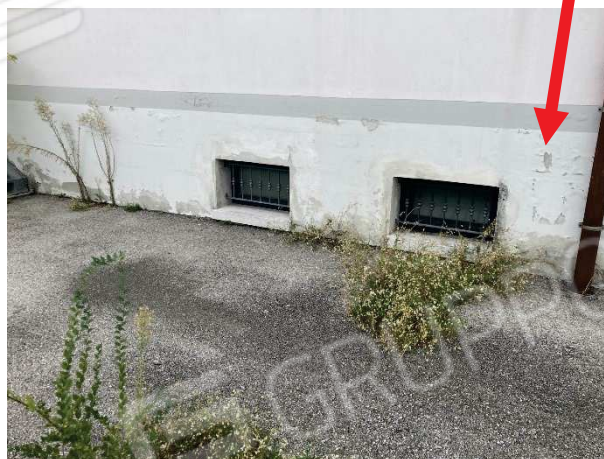
particolari degrado muratura esterna

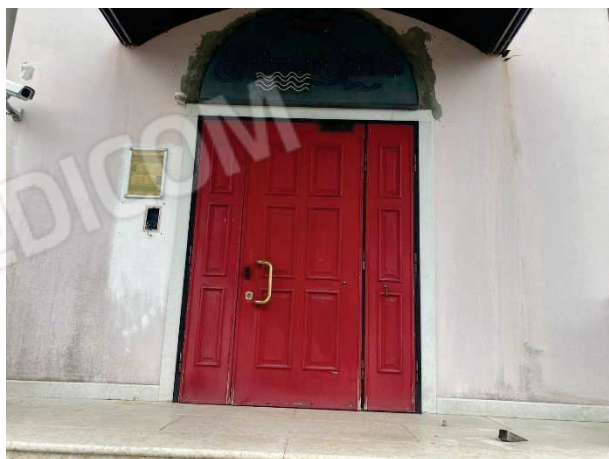
particolare degrado porta d'ingresso nel locale "night club" al piano rialzato lato Nord

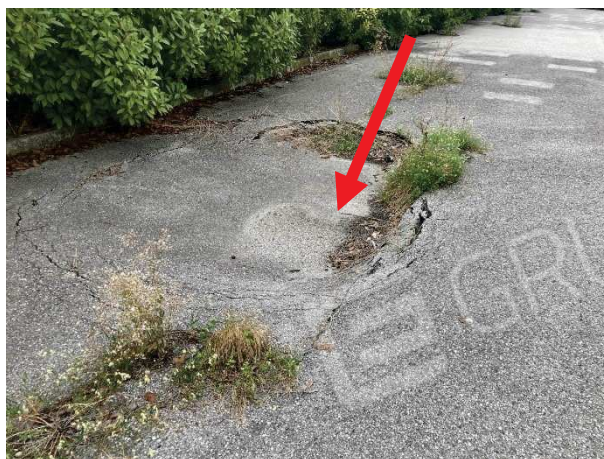
particolare degrado piazzale lato Ovest
