TRIBUNALE ORDINARIO DI CIVITAVECCHIA

N° 225/08 R.G.E.

RELAZIONE DI PERIZIA TECNICA D'UFFICIO

Immobile sito in Cerveteri, Via Duilio Ottavi n. 4 disposto su due livelli con il piano seminterrato, ovvero parte di esso, soggetto a fenomeni di allagamento. Il tutto censito nel NCEU del Comune di Cerveteri: foglio 38, particella 608, Sub. 504 - 533.

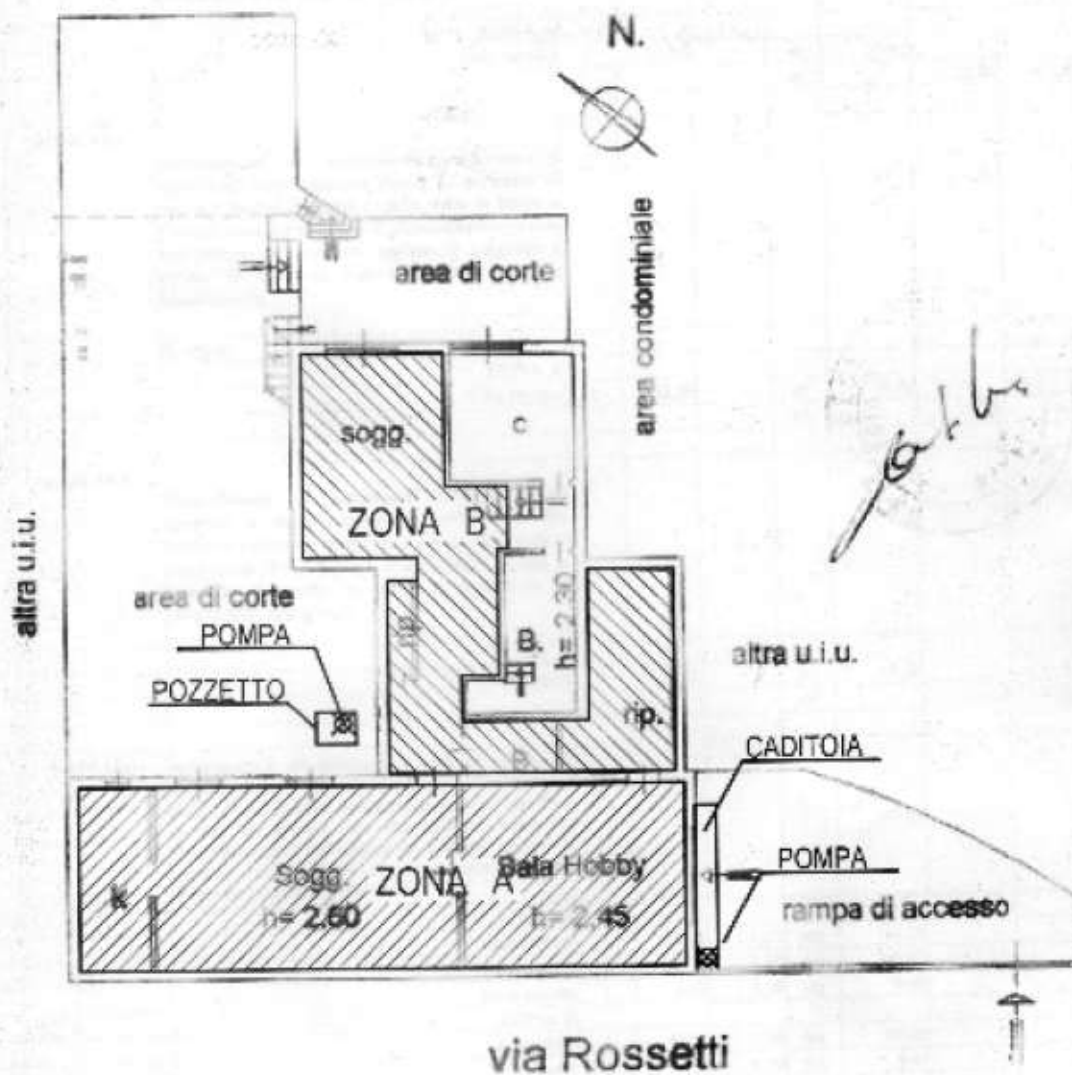
(ALLEGATO "B")

- In questa Zona vengono ricomprese: **la Sala Hobby, il Soggiorno e la cucina (K).**
- Qui lo scrivente ha rilevato le maggiori conseguenze dell'allagamento, con pavimenti in parquet deteriorato, mobili e suppellettili marcescenti e masserizie ormai da buttare.
- È evidente che l'umidità dovuta alla prolungata presenza di acqua a pavimento sia risalita nei muri, rovinando la parte superficiale delle finiture e ha compromesso anche l'impianto elettrico che in questa zona risulta fuori uso, si rilevano infatti incrostazioni e corrosioni delle parti metalliche delle prese.
- Gli occupanti dichiarano che per evitare all'acqua di invadere la l'altra parte del piano seminterrato hanno murato la porta che collegava tra loro i due soggiorni che si possono vedere sullo schema allegato (ALLEGATO "B"), uno nella ZONA A e uno nella ZONA B.

- In questa Zona vengono ricompresi: **il Soggiorno, le scale, un bagno e due ripostigli.**
- Anche in questa zona è stata rilevata presenza di umidità che ha danneggiato la finitura superficiale delle pareti e l'impianto elettrico del bagno.

- pulizia e sanificazione delle superfici invase dai liquami;
- disostruzione dell'impianto fognario ed eventuale opere murarie per sistemazione pozzetti e tubazione;
- installazione di due nuove pompe ad immersione con galleggiante per accensione automatica;
- demolizione dei pavimenti della Sala Hobby con il relativo massetto;
- rimozione strato superficiale dell'intonaco fino ad una altezza di circa 1,50 metri dal pavimento a seconda della Zona;
