**TRIBUNALE DI CIVITAVECCHIA**

PROCEDURA ESECUTIVA: **R.G.E. 098/2021**

**CHIARIMENTI ALLA  
RELAZIONE DI CONSULENZA TECNICA**

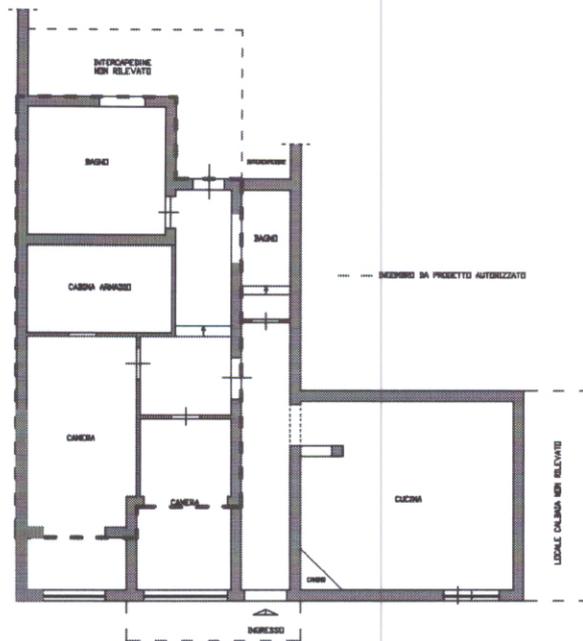
il piano seminterrato invece di essere adibito a garage/cantina è stato trasformato in una nuova unità immobiliare autonoma. La superficie in pianta di questa unità immobiliare è molto maggiore rispetto a quella rappresentata nel progetto autorizzato, come descritto nell'allegato A della perizia in atti e di cui si riporta sotto uno stralcio. La linea in blu evidenzia la sagoma del progetto assentito.

La scala interna di collegamento tra il piano S1 e terra è stata eliminata. Il portico è stato chiuso parzialmente per ampliare la superficie delle camere; la scala esterna è stata eliminata e al suo posto è stata realizzata parte dell'abitazione del piano S1. Il garage di cui alla richiesta di concessione (mai ritirata e mai volturata all'attuale proprietario e quindi molto probabilmente nulla) in sanatoria è stato trasformato in parte in una cucina/sala della nuova unità immobiliare. In aderenza a quest'ultima è stata realizzato un locale tecnico.
