# TRIBUNALE DI ROMA

INTEGRAZIONE

PERIZIA DELL'ESPERTO EX ART. 568 C.P.C. ARCH. CAMINITI UGO

**N.R. 69486/2019**

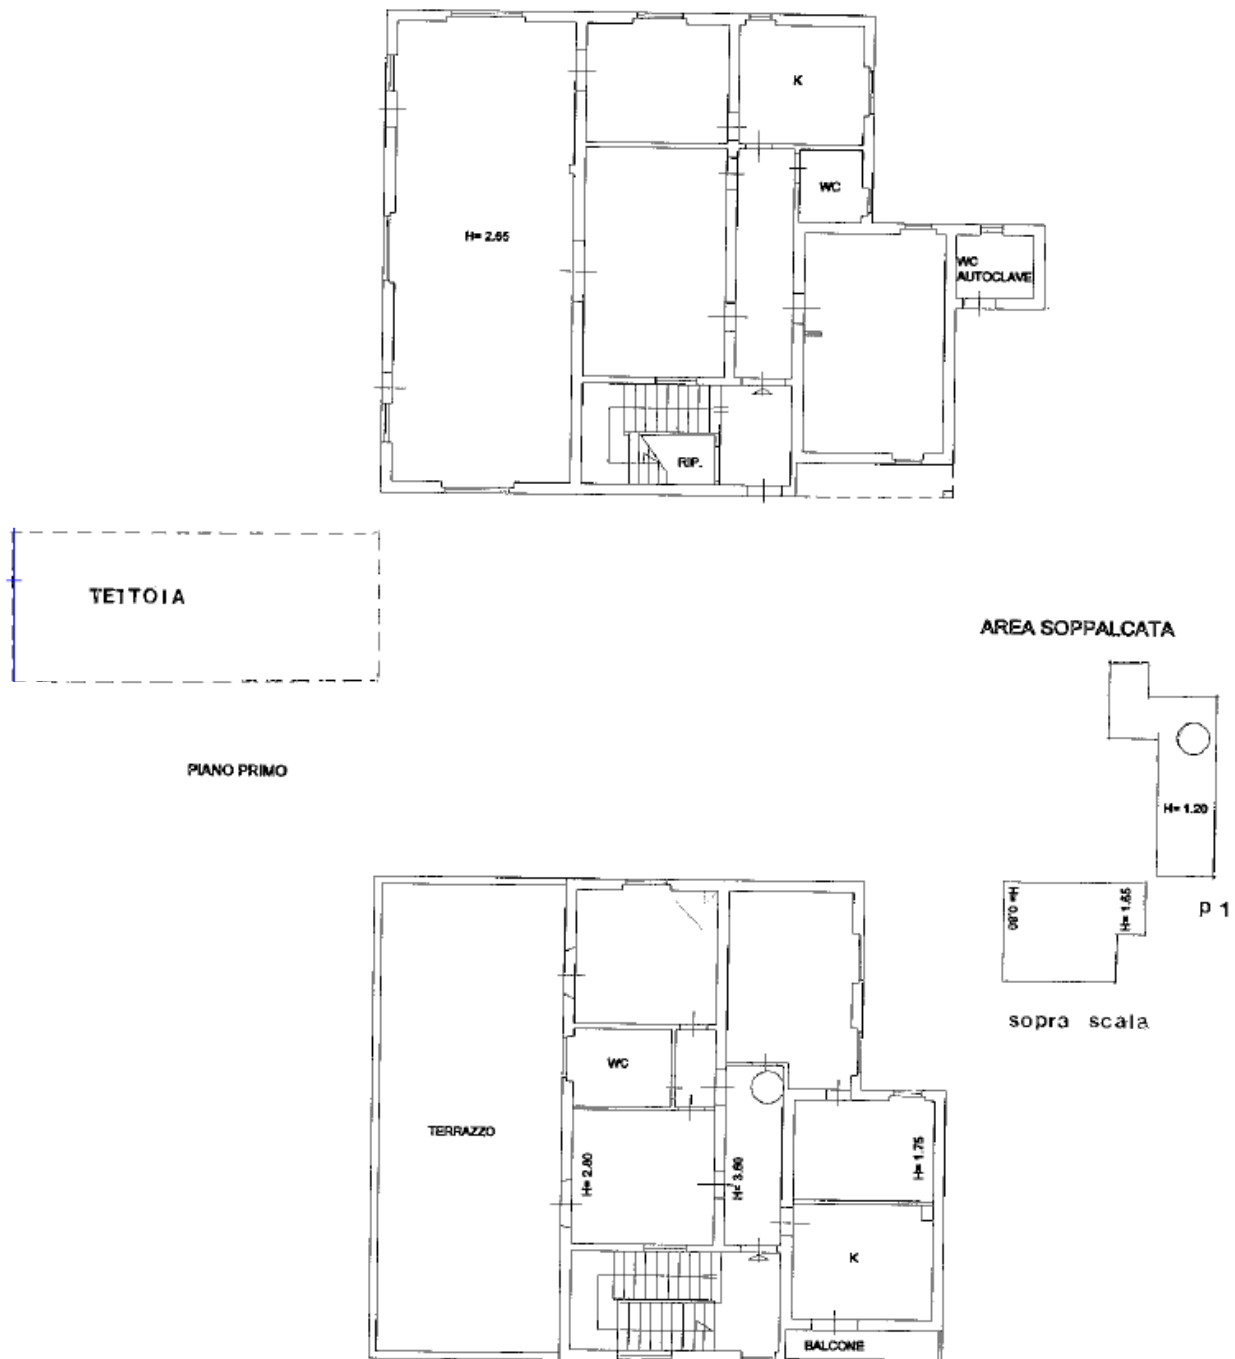
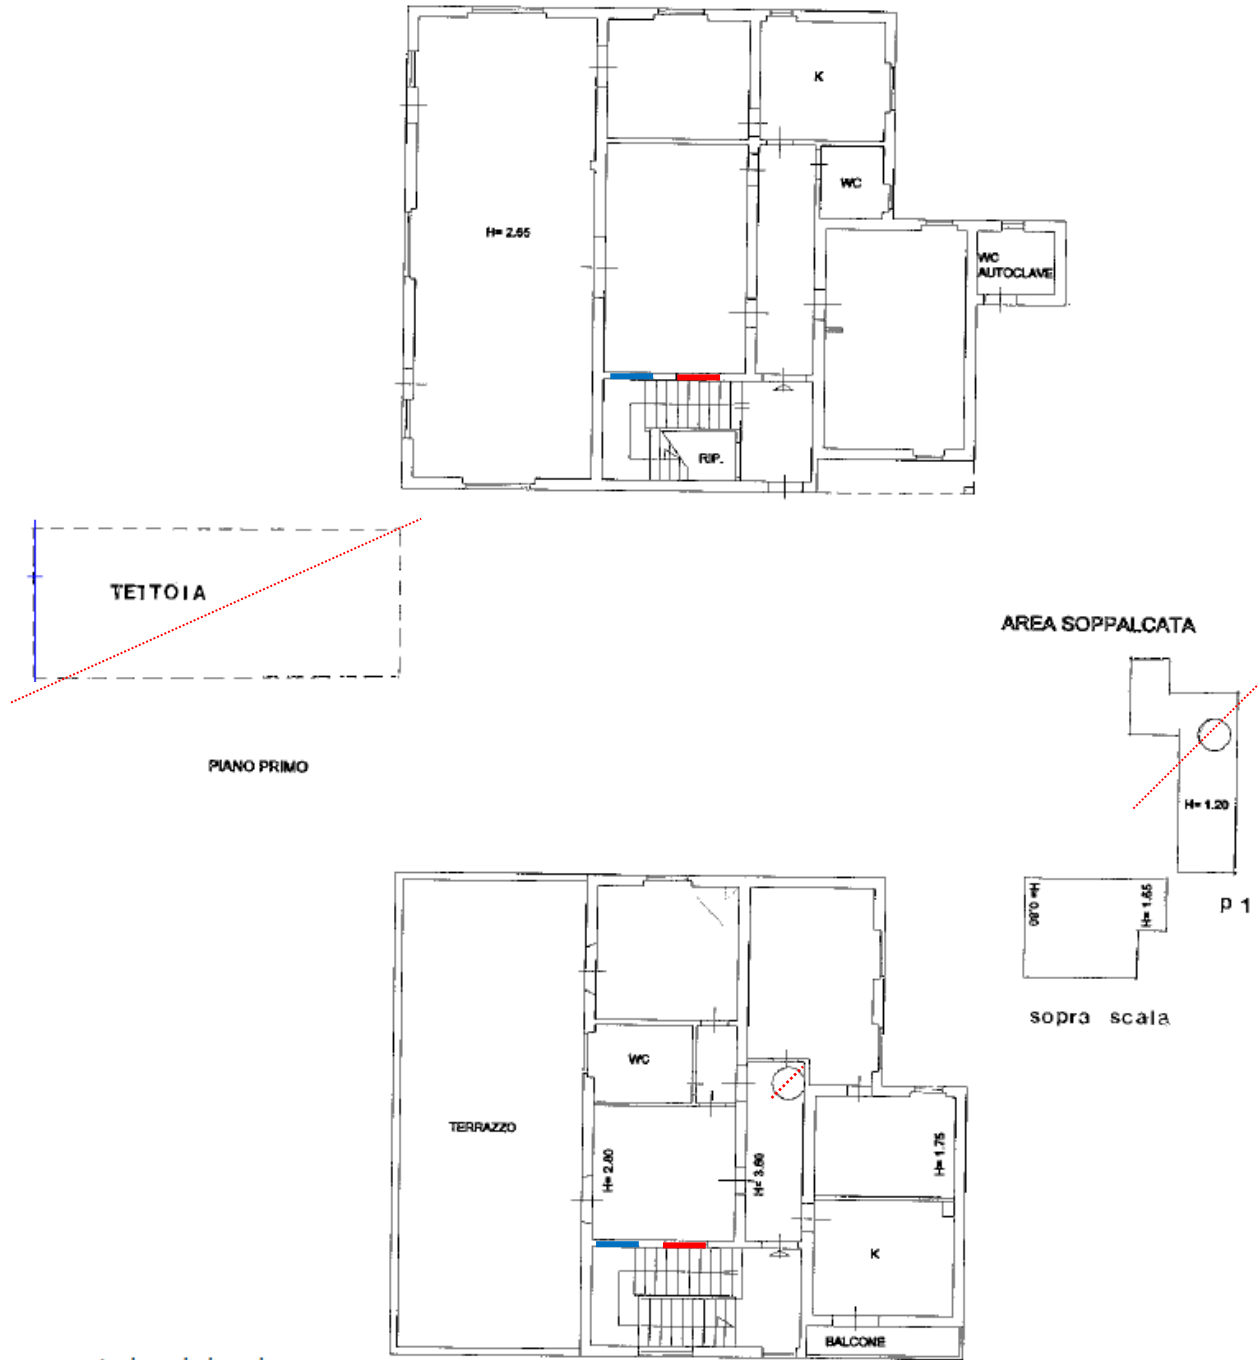
**Stato dei luoghi foglio 1177 – particella 526 – subalterno 501**

Sulle planimetrie catastali è indicata una tettoia con linea tratteggiata di cui non è stata riscontrata la presenza durante il sopralluogo.

Dal confronto fra lo stato dei luoghi e le planimetrie catastali c'è corrispondenza ad eccezione della posizione della finestra interna sul corpo scala che si trova in una posizione diversa come rappresentato. Non è stata riscontrata la presenza della tettoia, dell'apertura funzionale all'accesso al soppalco indicato dalla circonferenza posizionata nel corridoio del piano 1 e conseguentemente non è stato identificato il soppalco corrispondente.

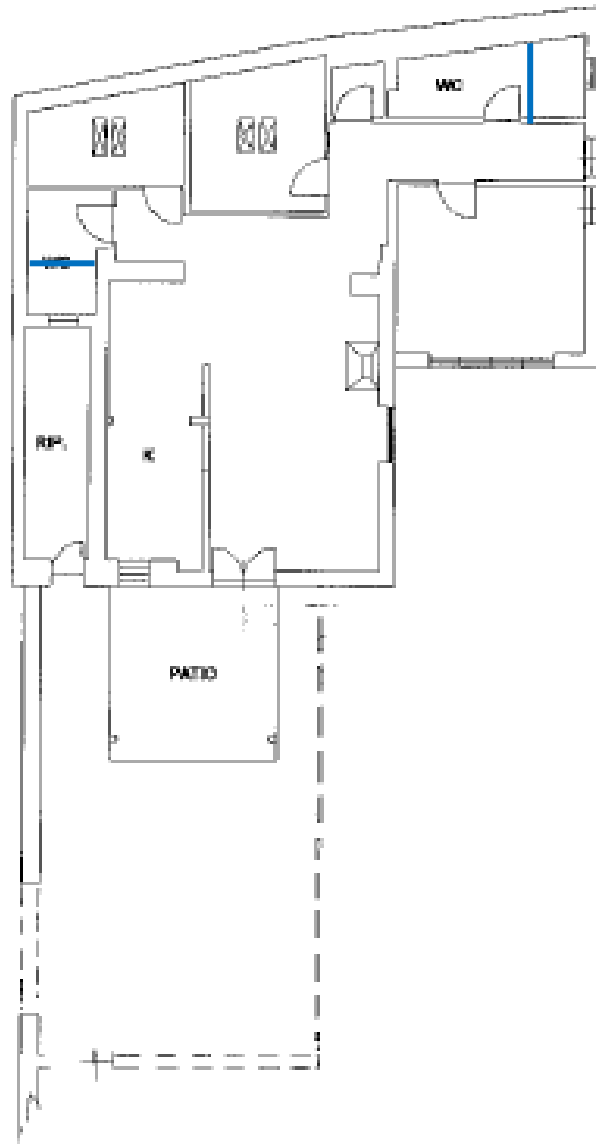
**Stato dei luoghi foglio 1177 – particella 526 – subalterno 503**

Dal confronto fra lo stato dei luoghi e la planimetria catastale è possibile constatare una complessiva conformità ad eccezione di un gradino presente in entrambe i bagni, posizionato come nello schema planimetrico.

Il villino Int. 1 con l'originario box auto risultano realizzati abusivamente in epoca precedente l'entrata in vigore della Legge 47/85, successivamente è stata presentata istanza di concessione edilizia in sanatoria protocollo 98597/87, detta istanza non risulta ancora completata per l'ottenimento della concessione con il pagamento degli oneri concessori pari ad € 5.321,64, degli oneri oblativi € 16.508,85, dei diritti di segreteria per € 1.032,91 ed un costo presumibile di € 3.000,00 per onorari del tecnico, per un totale di € 25.863,40, il rilascio della concessione edilizia avverrà dopo il pagamento di quanto dovuto.  
( in allegato si produce la tabella riepilogativa calcoli rilasciata dall'Ufficio Speciale Condoni di Roma, ALLEG. N° 5 ).

Successivamente, presumibilmente in epoca precedente rispetto l'entrata in vigore della Legge 326/2003, l'autorimessa è stata oggetto di ulteriori lavori abusivi per l'ampliamento e la modifica della destinazione d'uso da garage ad abitazione. Per dette opere non risulta presentata alcuna istanza di concessione edilizia in sanatoria ma potranno essere condonate ricorrendo nei termini e modalità previste ai sensi dell'art. 40 della legge 47/85 e successive modifiche con un costo presumibile di circa € 28.512,82.

Come da stralcio estrapolato dalla perizia precedente, per questo bene è possibile sanare gli abusi e le successive modifiche con un costo stimato di 28.512,82 €.

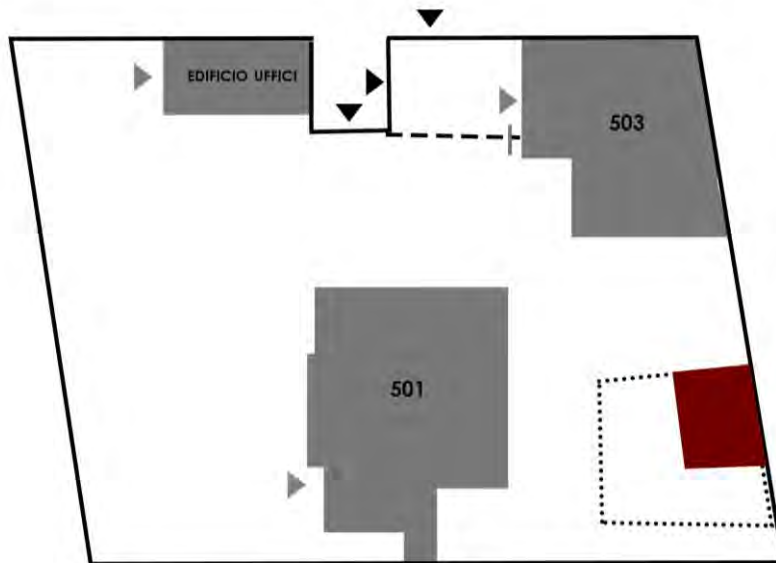
Originariamente il bene occupava una superficie maggiore rispetto all'ingombro attuale, definito dalla copertura in lamiera che è ancora presente e visibile nel rilievo fotografico.

Dall'immagine estrapolata dall'archivio storico di Google Earth – in particolare questa immagine risale al giugno 2013 – è visibile il perimetro del volume realizzato e poi demolito. Attualmente è presente una copertura in lamiera, una porzione di muro perimetrale ed un sistema di supporti metallici che permettono di utilizzare questo spazio come deposito.

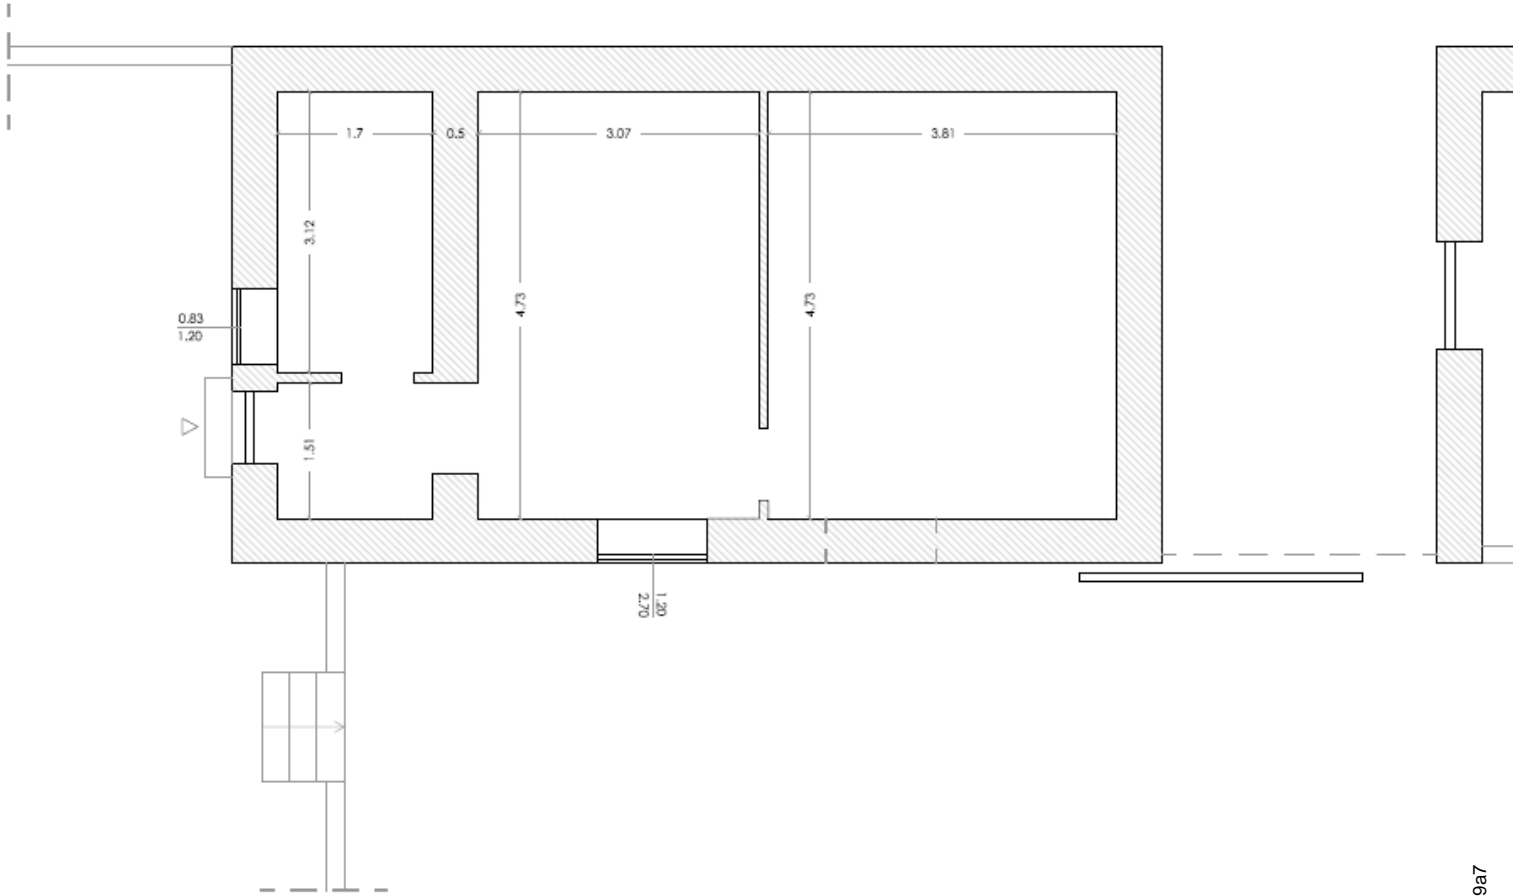
La costruzione è accessibile dal lato minore sul fronte opposto a quello che costituisce l'accesso al lotto, vi si entra per mezzo di due gradini. Internamente si costituisce di uno spazio di distribuzione ed ingresso, un servizio, un primo ambiente ad uso ufficio dotato di porta finestra che affaccia sul lato lungo verso la corte comune ed infine un'altra stanza adibita ad ufficio anch'essa dotata di finestra.

Due delle quattro mura perimetrale sono comuni al muro di confine e alla costruzione stessa, realizzata in blocchi di tufo. L'altezza interna è di 2.95 m.

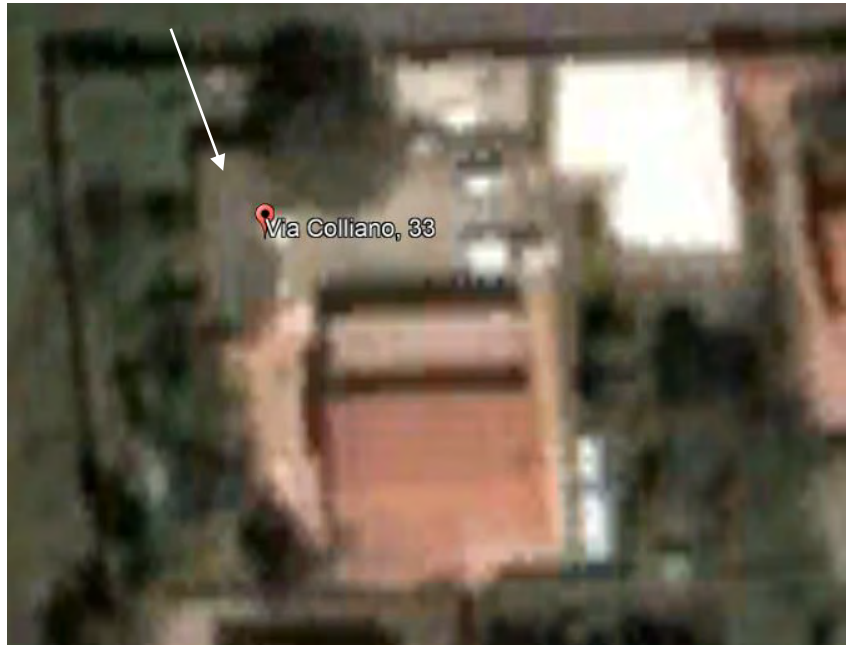
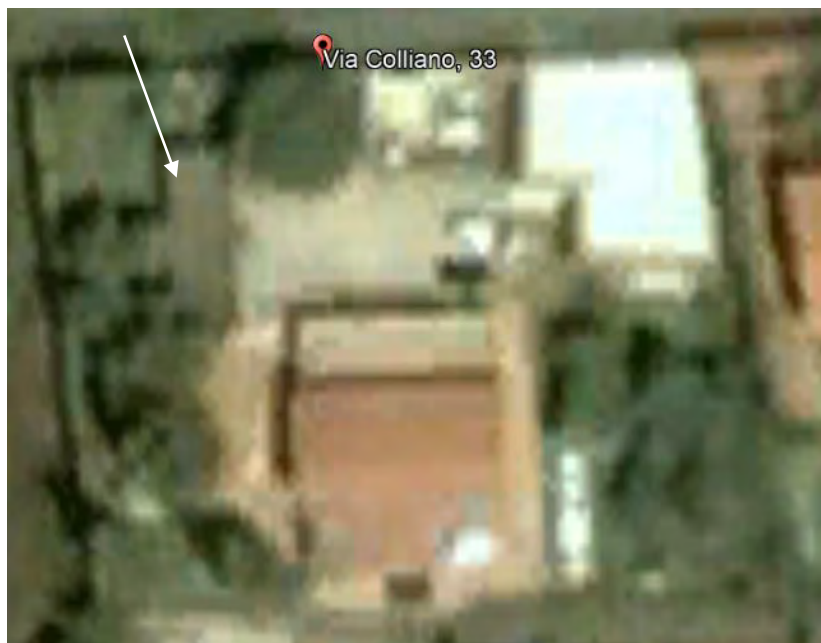
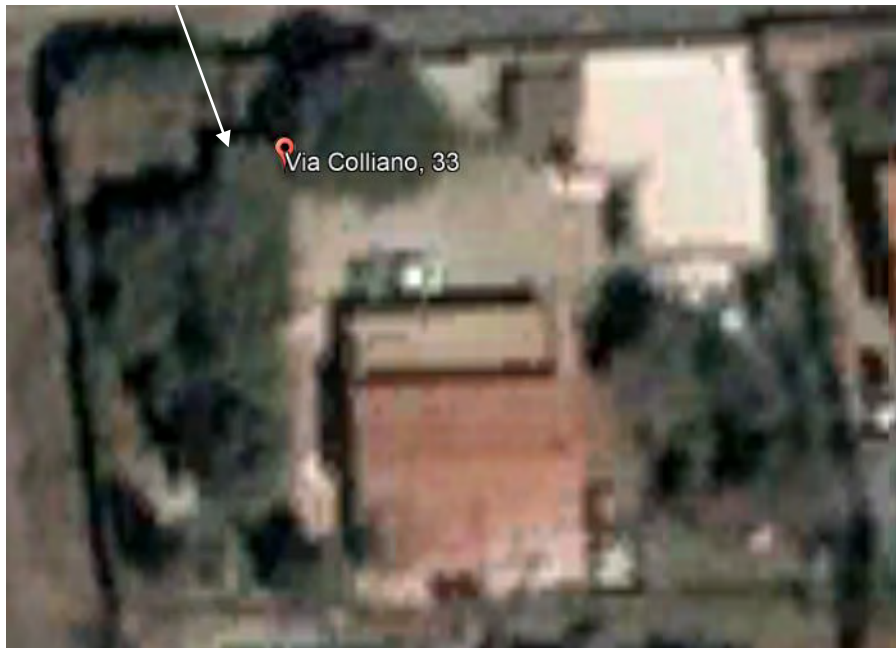
Estrapolando delle immagini da Google Earth è possibile constatare i passaggi storici relativi alla realizzazione di questo immobile, in particolare a giugno 2002 non era presente ed è individuabile il volume della tettoia presente in planimetria catastale:

Analogamente è ancora assente il volume destinato ad uffici ed è presente la tettoia ad agosto 2002,

ed a luglio 2005,

mentre a settembre 2009 non è più riscontrabile la presenza della tettoia e risulta la realizzazione del fabbricato uso uffici appena descritto.
