# TRIBUNALE DI ROMA

INTEGRAZIONE

PERIZIA DELL'ESPERTO EX ART. 568 C.P.C. ARCH. CAMINITI UGO

**N.R. 69486/2019**

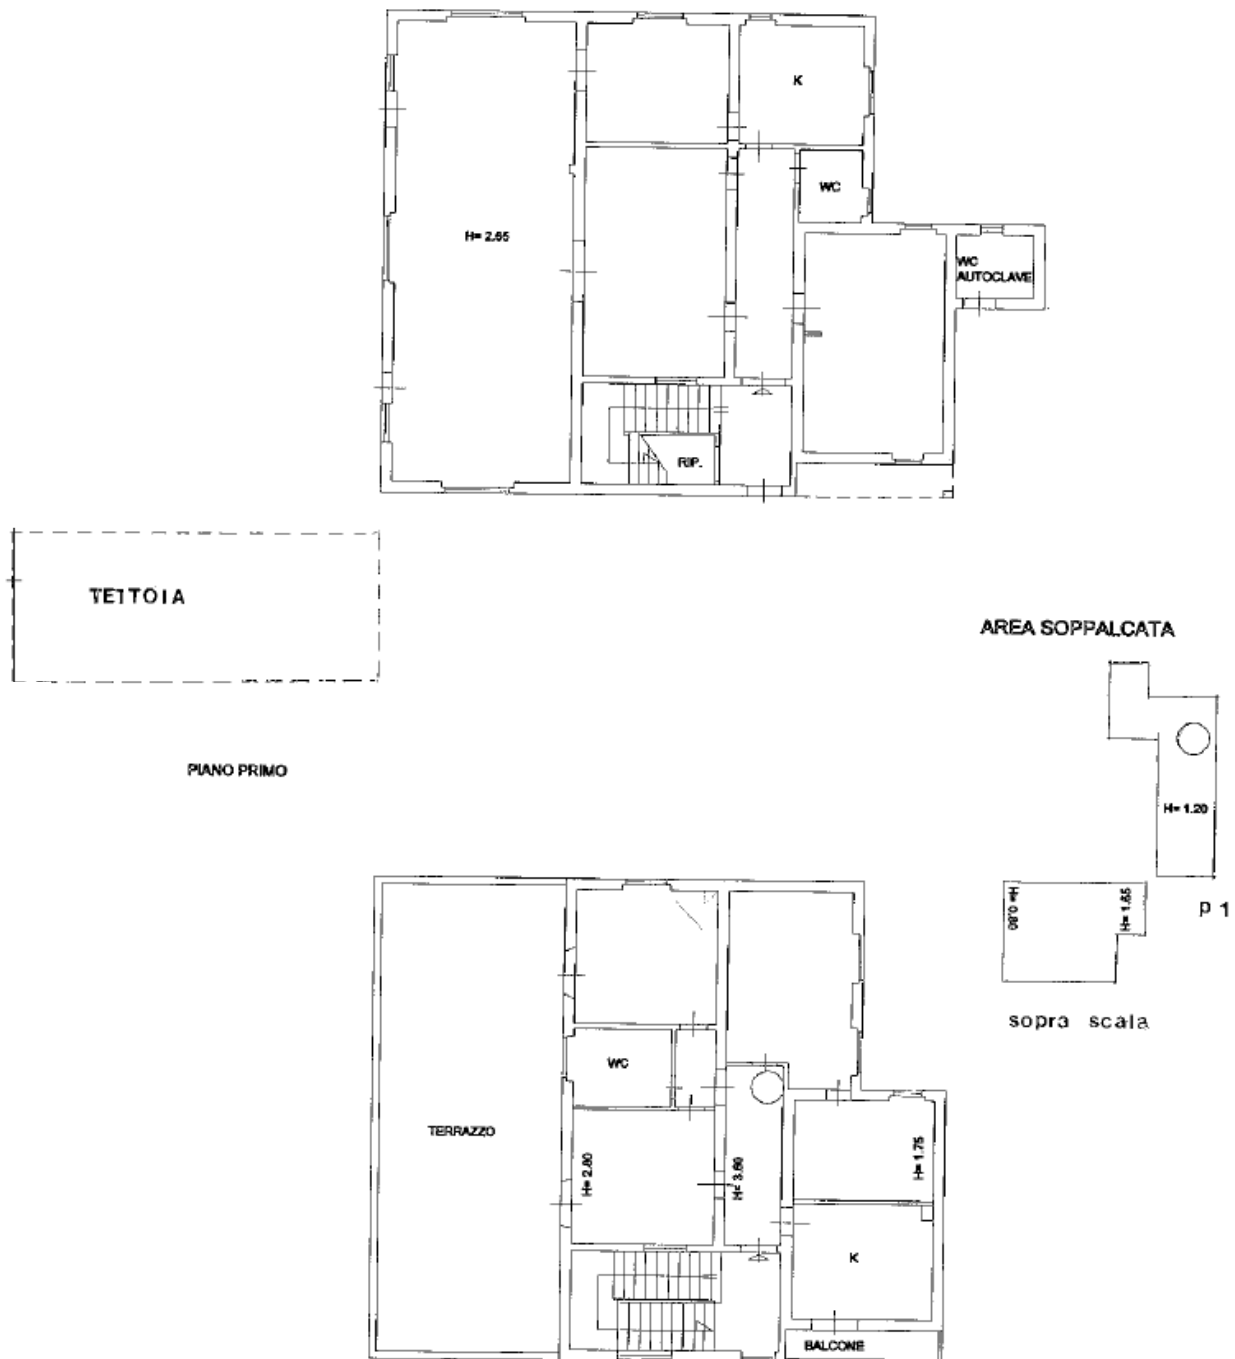
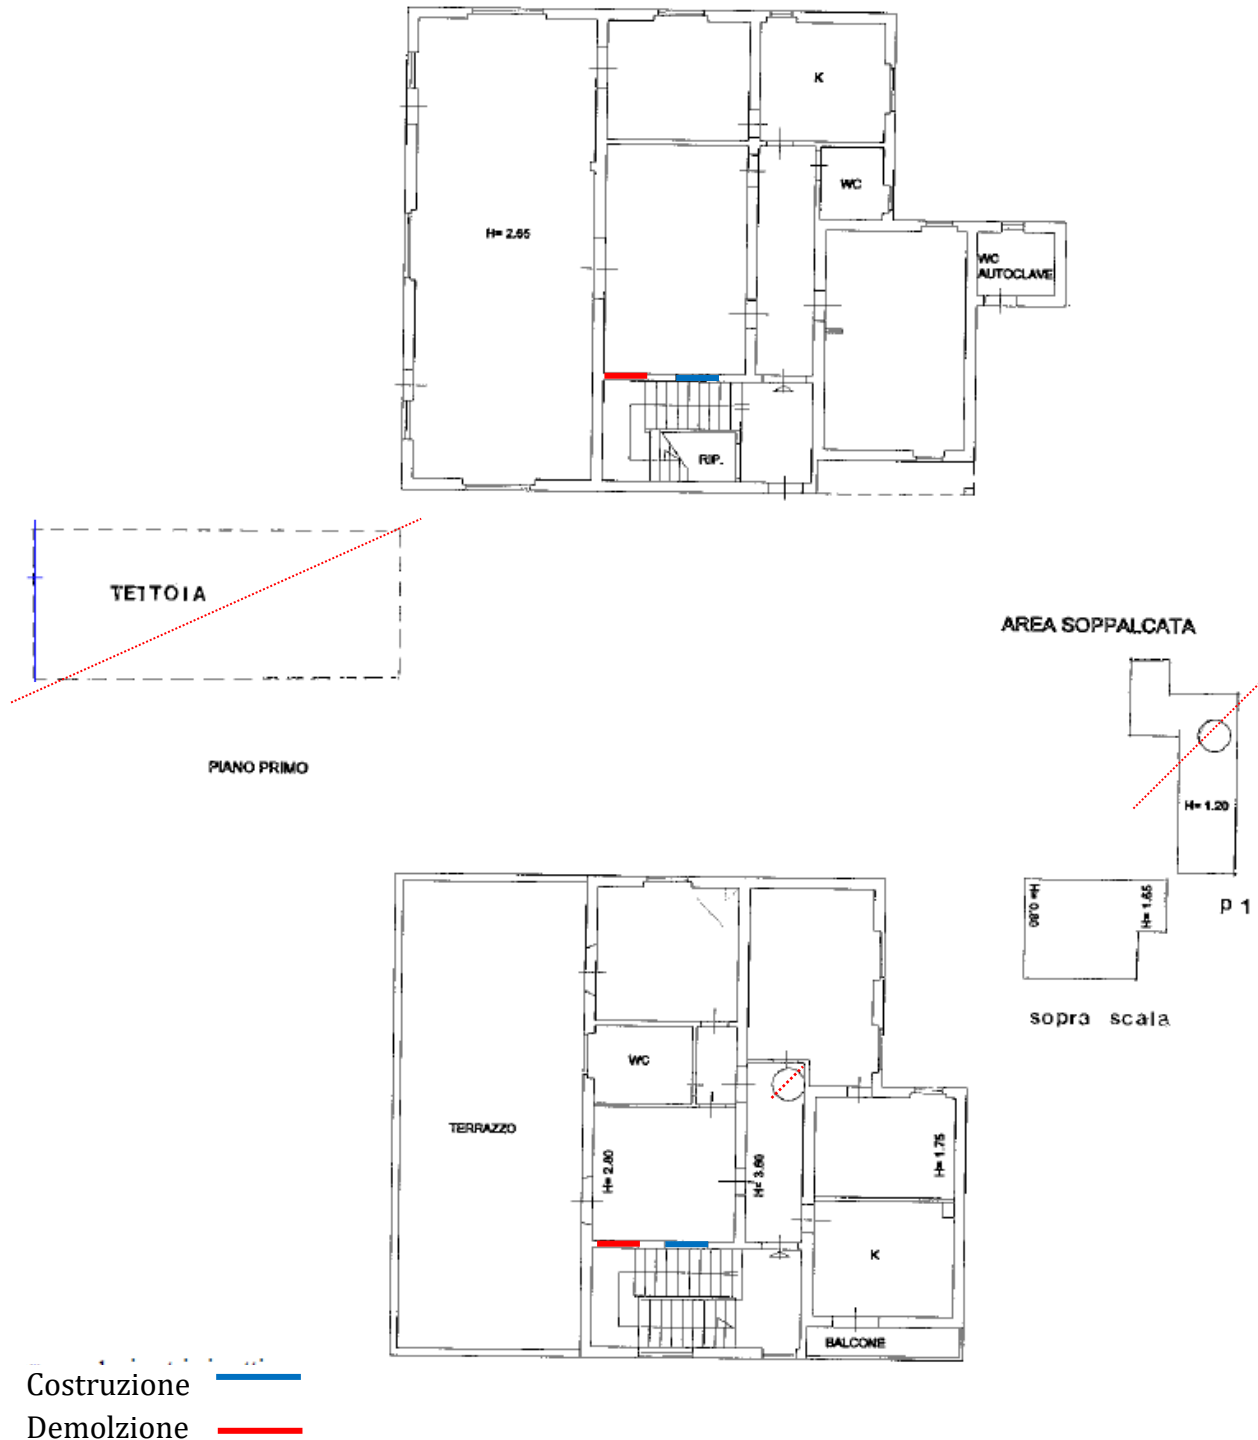
**Stato dei luoghi foglio 1177 – particella 526 – subalterno 501**

Sulle planimetrie catastali è indicata una tettoia con linea tratteggiata di cui non è stata riscontrata la presenza durante il sopralluogo.

Dal confronto fra lo stato dei luoghi e le planimetrie catastali c'è corrispondenza ad eccezione della posizione della finestra interna sul corpo scala che si trova in una posizione diversa come rappresentato. Non è stata riscontrata la presenza della tettoia esterna, dell'apertura funzionale all'accesso al soppalco indicato dalla circonferenza posizionata nel corridoio del piano 1 e conseguentemente non è stato identificato il soppalco corrispondente.

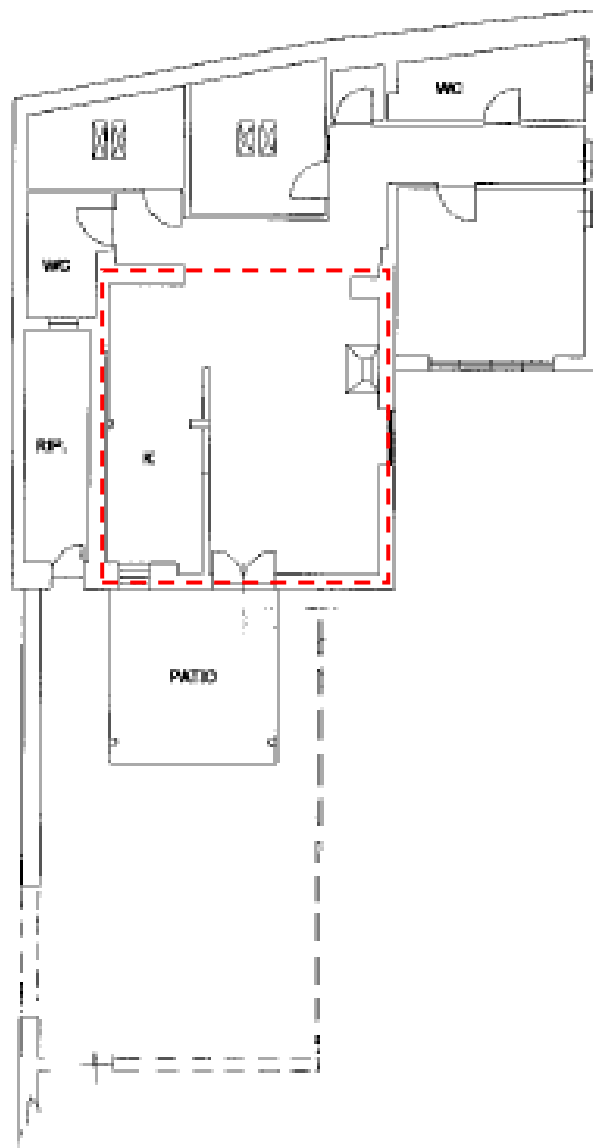
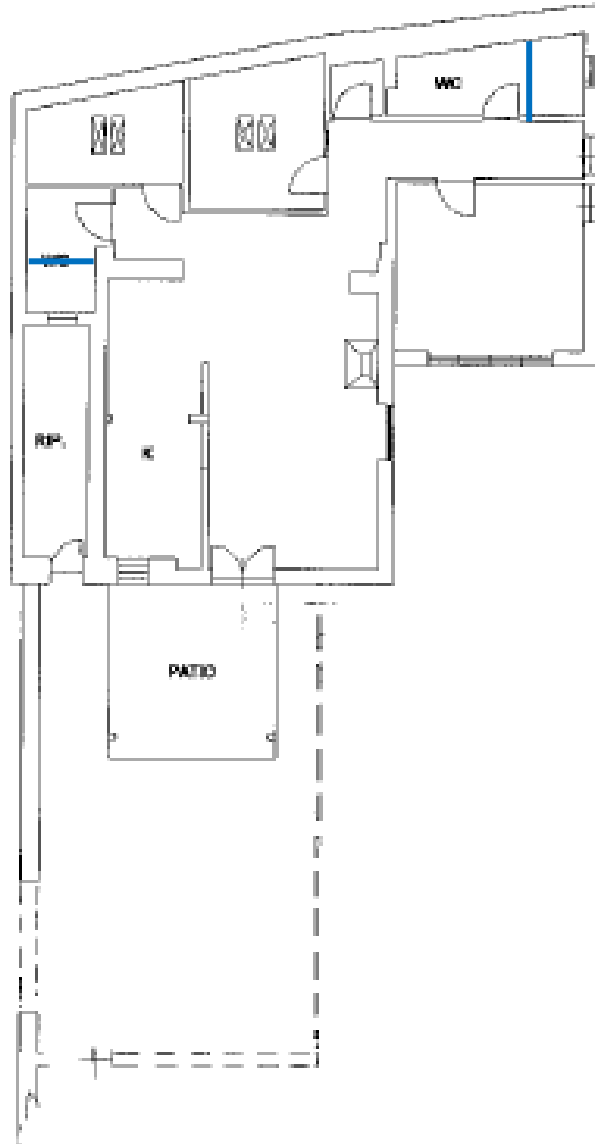
**Stato dei luoghi foglio 1177 – particella 526 – subalterno 503**

Dal confronto fra lo stato dei luoghi e la planimetria catastale è possibile constatare una complessiva conformità ad eccezione di un gradino presente in entrambe i bagni, posizionato come nello schema planimetrico.

Successivamente, presumibilmente in epoca precedente rispetto l'entrata in vigore della Legge 326/2003, l'autorimessa è stata oggetto di ulteriori lavori abusivi per l'ampliamento e la modifica della destinazione d'uso da garage ad abitazione, Per dette opere non risulta presentata alcuna istanza di concessione edilizia in sanatoria ma potranno essere condonate ricorrendo nei termini e modalità previste ai sensi dell'art. 40 della legge 47/85 e successive modifiche con un costo presumibile di circa € 28.512,82.

Come da stralcio estrapolato dalla perizia precedente, per questo bene è possibile sanare gli abusi e le successive modifiche con un costo stimato di 28.512,82 €.

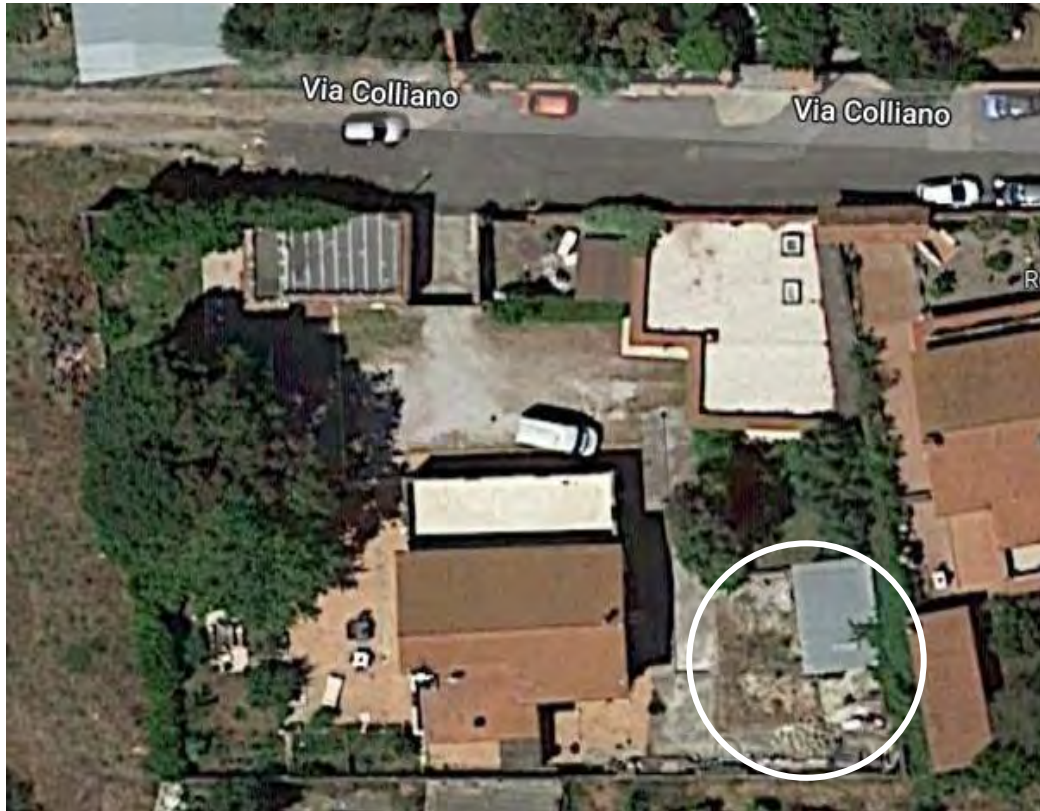
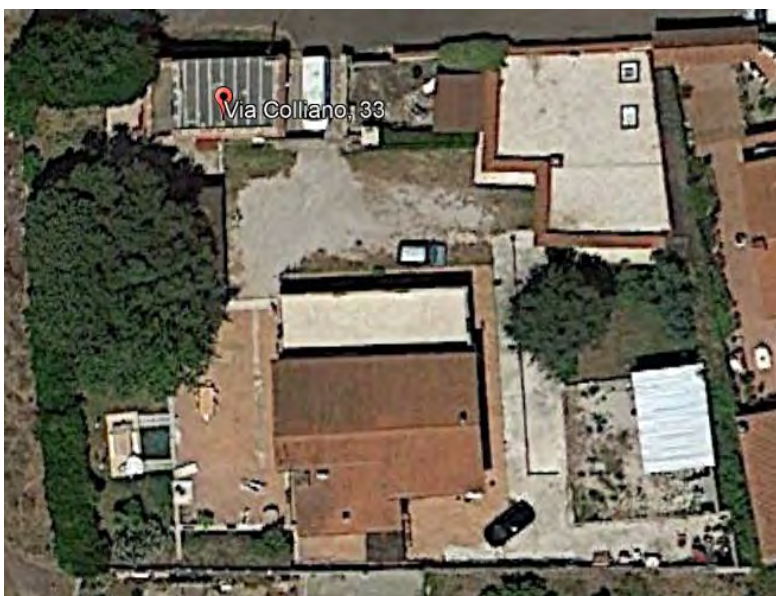
All'interno del lotto è presente una porzione di muro che costituisce ciò che rimane della demolizione di un volume precedentemente presente, realizzato senza titoli abilitativi e per il quale è presente un ordine di demolizione allegato nella perizia antecedente. Sulle planimetrie catastali questo volume non era quindi rappresentato, ma la sua posizione è quella indicata nell'immagine seguente:

Originariamente il bene occupava una superficie maggiore rispetto all'ingombro attuale, definito dalla copertura in lamiera che è ancora presente e visibile nel rilievo fotografico.

Dall'immagine estrapolata dall'archivio storico di Google Earth – in particolare questa immagine risale al giugno 2013 – è visibile il perimetro del volume realizzato e poi demolito. Attualmente è presente una copertura in lamiera, una porzione di muro perimetrale ed un sistema di supporti metallici che permettono di utilizzare questo spazio come deposito.

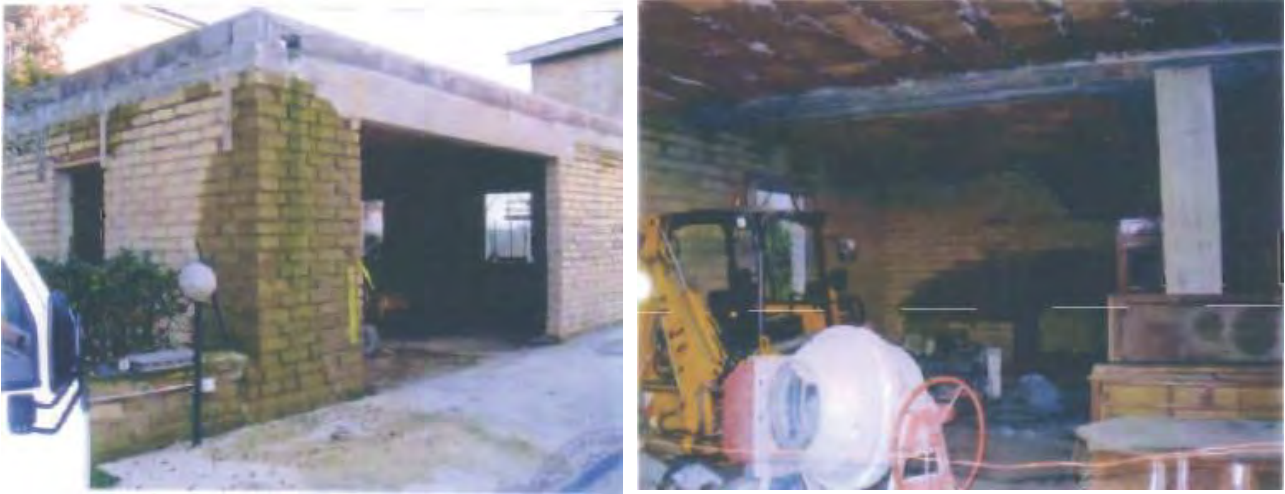
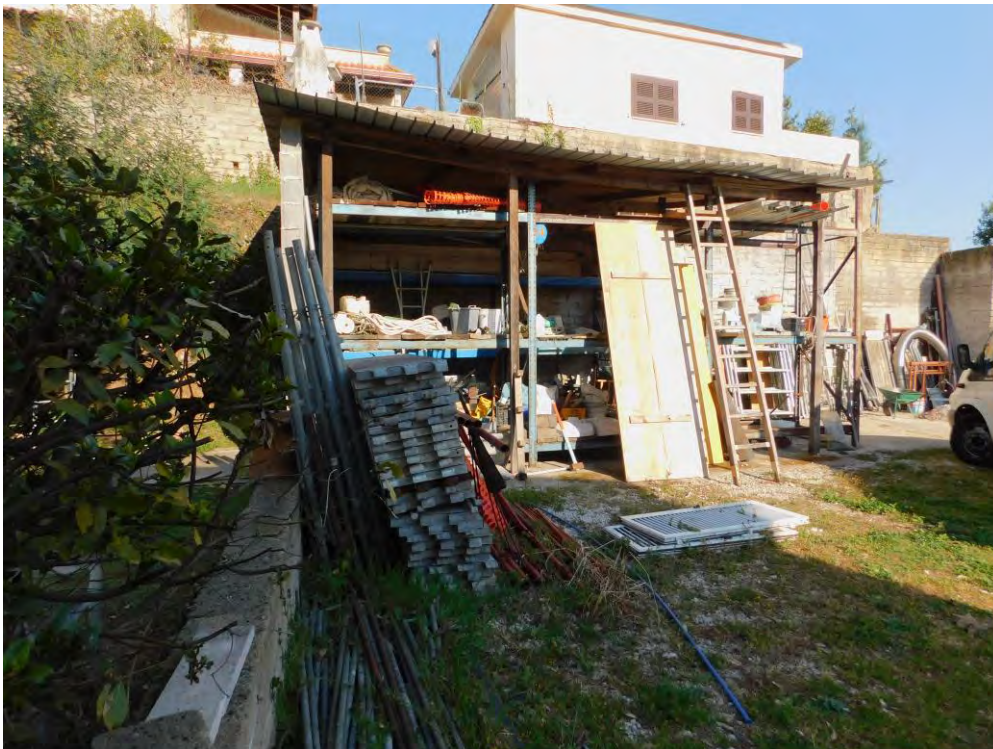
**Report fotografico**

Riportando le immagini della perizia precedente è possibile effettuare un confronto con lo stato attuale. Rispetto al manufatto abusivo, di forma rettangolare realizzato con sistema misto muratura in blocchi di tufo e cemento armato con solaio in laterocemento, privo di infissi ad uso garage/deposito, allo stato dei luoghi risulta una copertura metallica, porzione di muro e strutture metalliche interne a costituire uno spazio di deposito/magazzino.

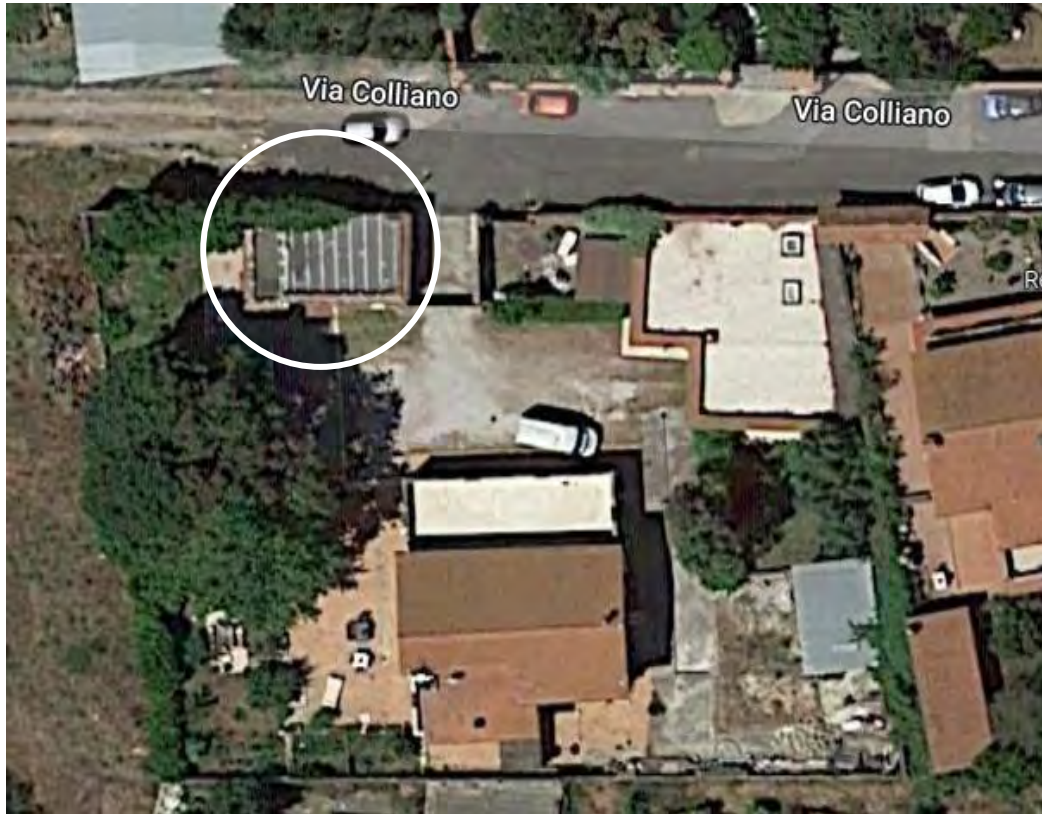
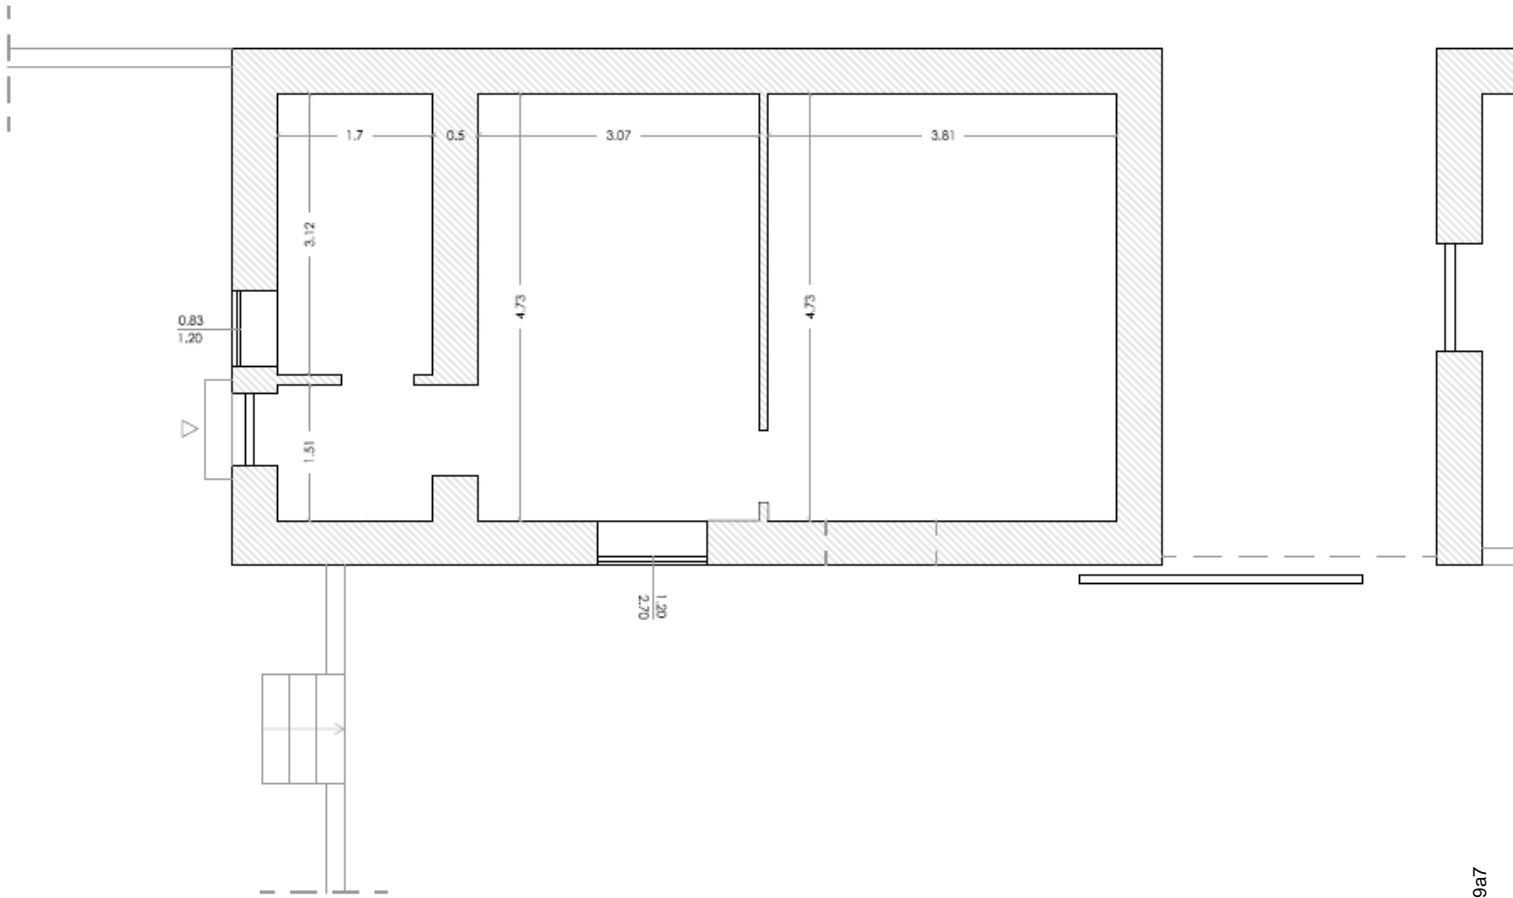
Addossata al perimetro del lotto ed in prossimità dell'accesso carrabile è presente una costruzione di un piano ad uso uffici, anch'essa realizzata senza titoli abilitativi. Sulle planimetrie catastali tale volume non è conseguentemente riportato.

La costruzione è accessibile dal lato minore sul fronte opposto a quello che costituisce l'accesso al lotto, vi si entra per mezzo di due gradini. Internamente si costituisce di uno spazio di distribuzione ed ingresso, un servizio, un primo ambiente ad uso ufficio dotato di porta finestra che affaccia sul lato lungo verso la corte comune ed infine un'altra stanza adibita ad ufficio anch'essa dotata di finestra.

Due delle quattro mura perimetrale sono comuni al muro di confine e alla costruzione stessa, realizzata in blocchi di tufo. L'altezza interna è di 2.95 m.

È necessario considerare i costi relativi alla demolizione del fabbricato uso uffici il quale, come esplicitato da perizia precedente, non può essere sanato.

Per ripristinare lo stato dei luoghi si dovrà procedere con una demolizione dell'intero fabbricato escluse due delle pareti perimetrali coincidenti col muro di confine del lotto. Considerando le dimensioni del volume, si stima un vuoto per pieno pari a 200 mc; considerando il costo di demolizione dal prezzario di seguito:

In conclusione si stima per la demolizione un costo di **6.892,00 €**.

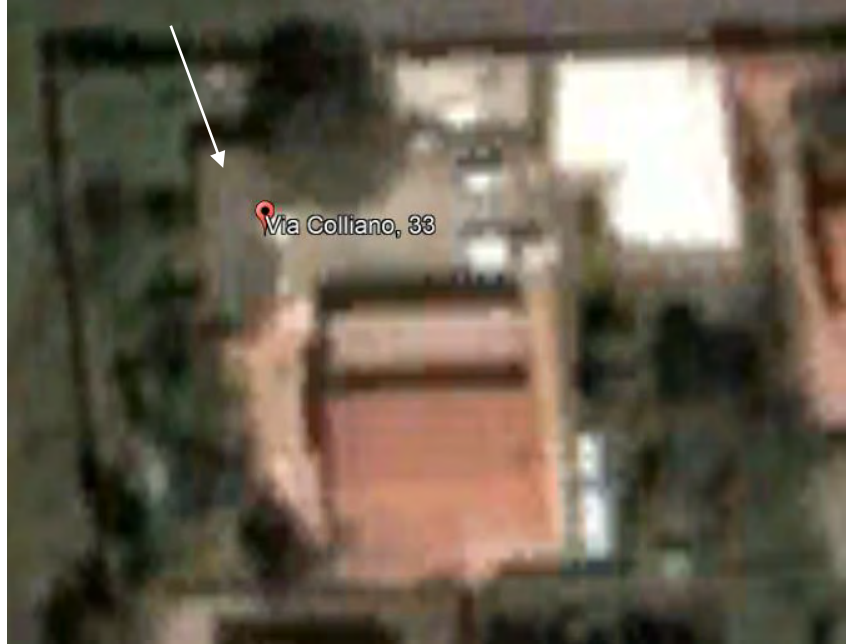
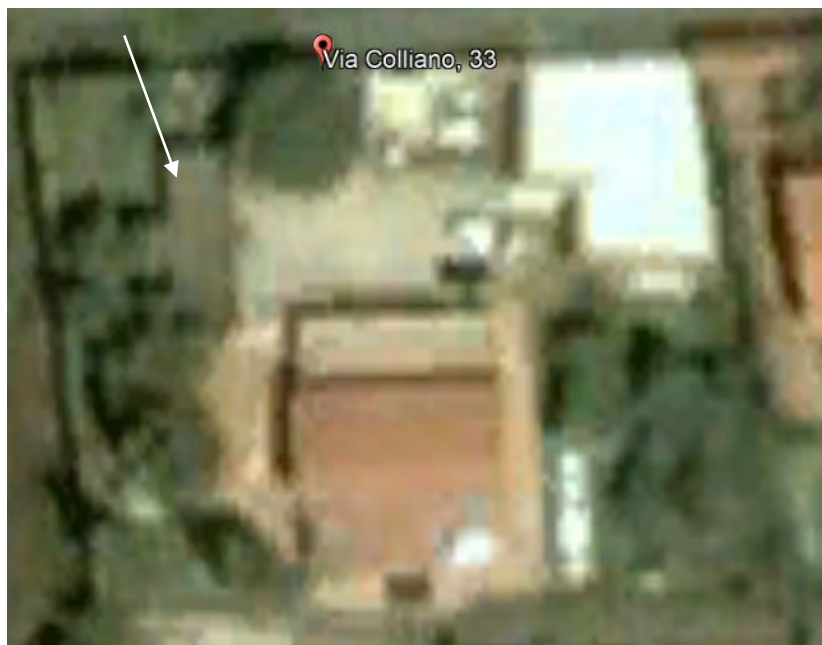
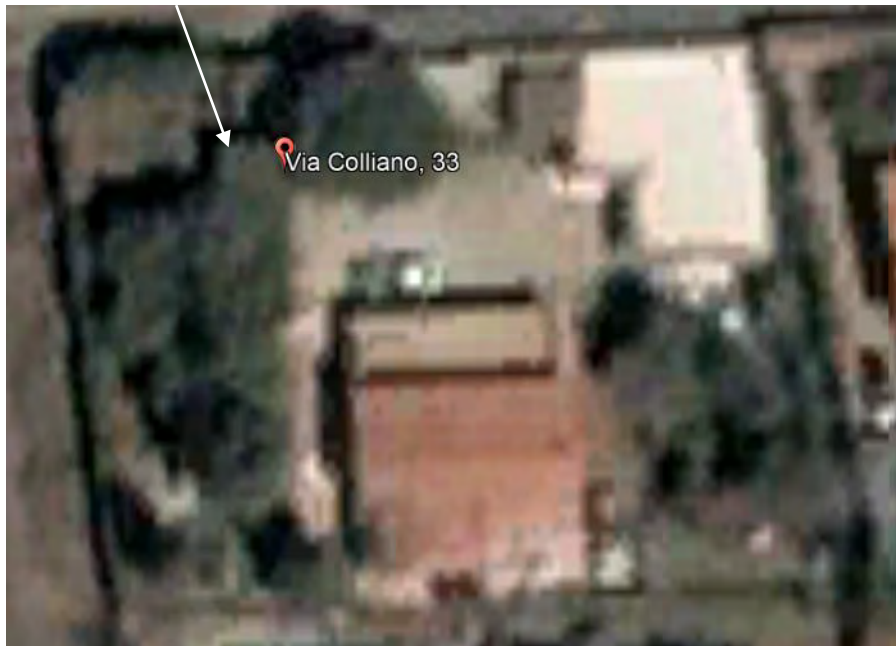
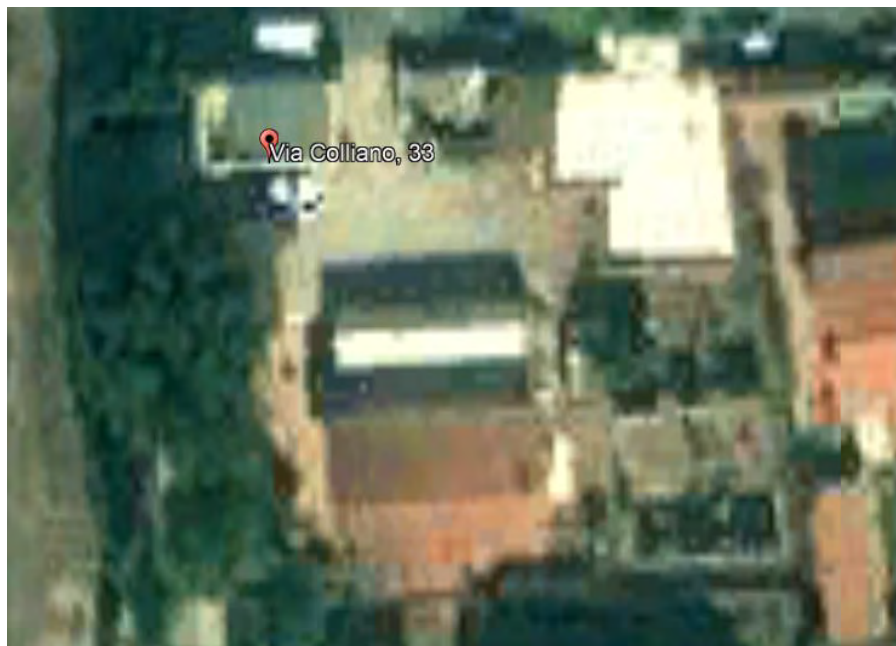
Estrapolando delle immagini da Google Earth è possibile constatare i passaggi storici relativi alla realizzazione di questo immobile, in particolare a giugno 2002 non era presente ed è individuabile il volume della tettoia presente in planimetria catastale:

Analogamente è ancora assente il volume destinato ad uffici ed è presente la tettoia ad agosto 2002,

ed a luglio 2005,

mentre a settembre 2009 non è più riscontrabile la presenza della tettoia e risulta la realizzazione del fabbricato uso uffici appena descritto.

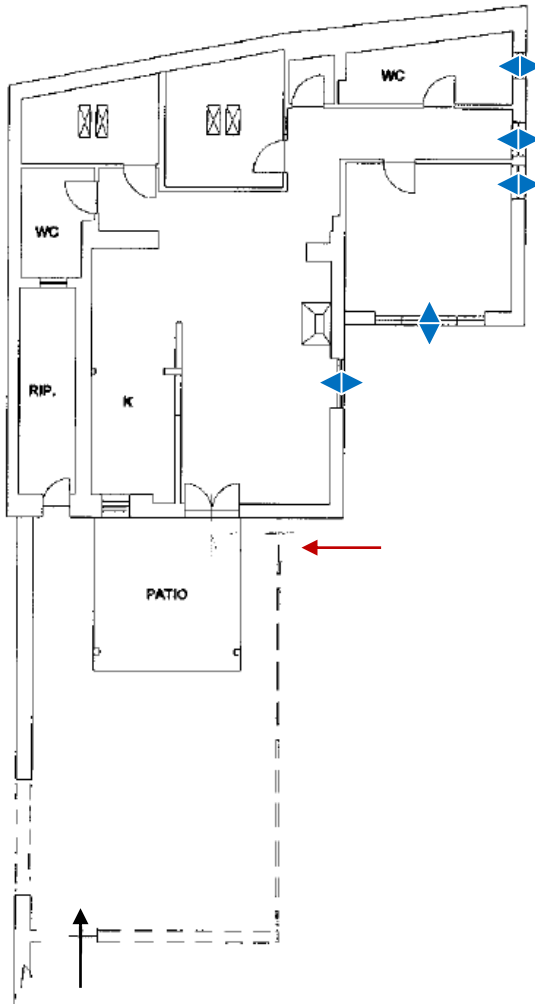
*Cancello pedonale posizionato all'interno della corte del lotto n. 2*

Considerando la corte comune di complessivi mq 1455 è possibile individuare due corti per le due abitazioni; tali aree esterne sono già costituite e risultano divisibili ed indipendenti, con accessi separati ed assenza di aree in sovrapposizioni. Rispetto allo stato attuale sarebbe necessario esclusivamente chiudere il cancello pedonale interno al lotto. Risulta necessario specificare che le finestre del bene n.2 affaceranno sulla corte di pertinenza del bene n.1.
