# TRIBUNALE DI ROMA

Esecuzione n. R.G.E. **801/2021**, G.E. **Dott. FERNANDO SCOLARO**

## RELAZIONE DI CONSULENZA TECNICA

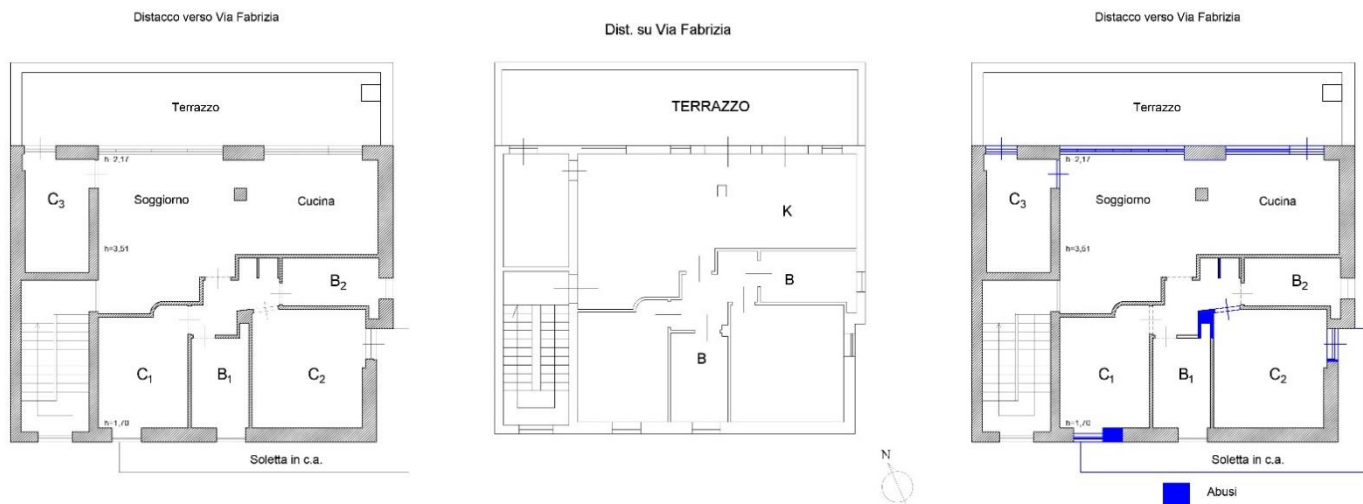
Esaminata la planimetria catastale dell'immobile, allegata alla seguente relazione (Allegato 2) sono stata riscontrata diverse difformità sui tre prospetti ed interne; e precisamente difformità sul prospetto principale e sui due laterali riguardo agli infissi, e difformità interne nel soggiorno e sul disimpegno sulla diversa distribuzione interna, come evidenziato nell'Immagine 2 a pag. 8 del seguente elaborato peritale. Inoltre va calcolato anche il costo per il completamento delle opere; per la regolarizzazione di tali difformità ed il costo ad essa collegato si rimanda al Quesito 6.

Come segnalato nelle pagine precedenti sono presenti sia all'interno sia all'esterno, dell'immobile alcune difformità che riguardano i prospetti esterni e alcune variazioni interne; queste difformità in particolare sono presenti sul prospetto principale quello che dà sul grande terrazzo e sui due prospetti laterali, nello specifico alcuni infissi che sul catastale risultano finestre di fatto sono state trasformate in porte finestre; inoltre, è stata realizzata ad angolo con i due prospetti secondari una soletta in cemento armato che avrebbe dovuto essere il balcone come nei livelli sottostanti, cosa che non risulta dalla planimetria catastale abbinata alla Concessione in Sanatoria e pertanto si dovrà procedere con la rimozione della soletta in C.A. perché non indicata nella planimetria catastale abbinata alla domanda di condono; all'interno sono state realizzate alcune variazioni distributive; pertanto, si dovrà procedere con una S.C.I.A. in sanatoria (art. 37 del D.P.R. 380/01) per la regolarizzazione dei vani finestra e sanare anche quella piccola difformità interna. Il costo di questa pratica presso il Municipio di competenza, di reversale e sanzioni per un importo di circa € 3.000,00, a cui va aggiunto il compenso professionale della pratica che corrisponde a € 1.800,00 comprensivo di nuovo accatastamento. Bisogna segnalare anche gli oneri legati al completamento dei lavori, per i quali facendo un conto sommario su quanto rilevato durante il sopralluogo ed evidenziato nelle foto allegate alla Perizia di stima (Allegato 3), in base ai prezzi di mercato per le ristrutturazioni, alla data della redazione della Perizia medesima, considerando che la superficie dell'immobile, al netto delle murature perimetrali corrisponde a circa mq 100,00, si può individuare un costo medio di mercato di completamento delle opere già in essere, che potrebbe corrispondere a circa €/mq 250,00, considerando che gli impianti sono già realizzati, le tramezzature sono state posate e rasate, la copertura del tetto, con travi in legno ed isolante sia all'interno sia all'esterno posato, la guaina isolante sul terrazzo posata, gli infissi esterni messi in opera e funzionanti, le soglie posate, mentre le opere da completare e realizzare sono: rasatura e scartavetratura di tramezzature e di murature perimetrali, tinteggiatura delle pareti e dei soffitti, fornitura e posa di pavimenti e rivestimenti, fornitura e posa di porte interne, fornitura e posa di sanitari e rubinetteria, fornitura e posa di unità condizionatori, fornitura e posa di radiatori e caldaia, fornitura e posa di placche e frutti dell'impianto elettrico; in sintesi considerando il prezzo medio di mercato di una ristrutturazione per un appartamento, nel momento nel quale viene redatta la Relazione di Stima, considerando le voci sopra indicate al completamento del cantiere, il valore complessivo da decurtare al valore di stima calcolato è pari a:

*Immagine 2: difformità tra stato dei luoghi e la planimetria catastale dell'appartamento A/2, Int.3.*

si dovrà procedere con una S.C.I.A. in sanatoria (art. 37 del D.P.R. 380/01) per la regolarizzazione dei vani finestra spostati la rimozione della soletta in C.A. e per sanare le difformità interne. Il compenso per la pratica professionale è pari a circa € 1.800,00 + oneri di legge, la sanzione forfettaria da pagare sui prospetti è pari a circa € 2.000,00 e € 1.000,00 per l'interno, più € 300,00 tra reversali comunali e spese catastali, a cui vanno aggiunti € 25.000,00 per il completamento del cantiere; tali costi saranno detratti dalla valutazione del bene.
