arch. Luisa CANNAVACCIUOLO

Oggetto: Tribunale di Roma. E.I. rge 1765/2018 contro *****
RELAZIONE INTEGRATIVA ESPERTO STIMATORE

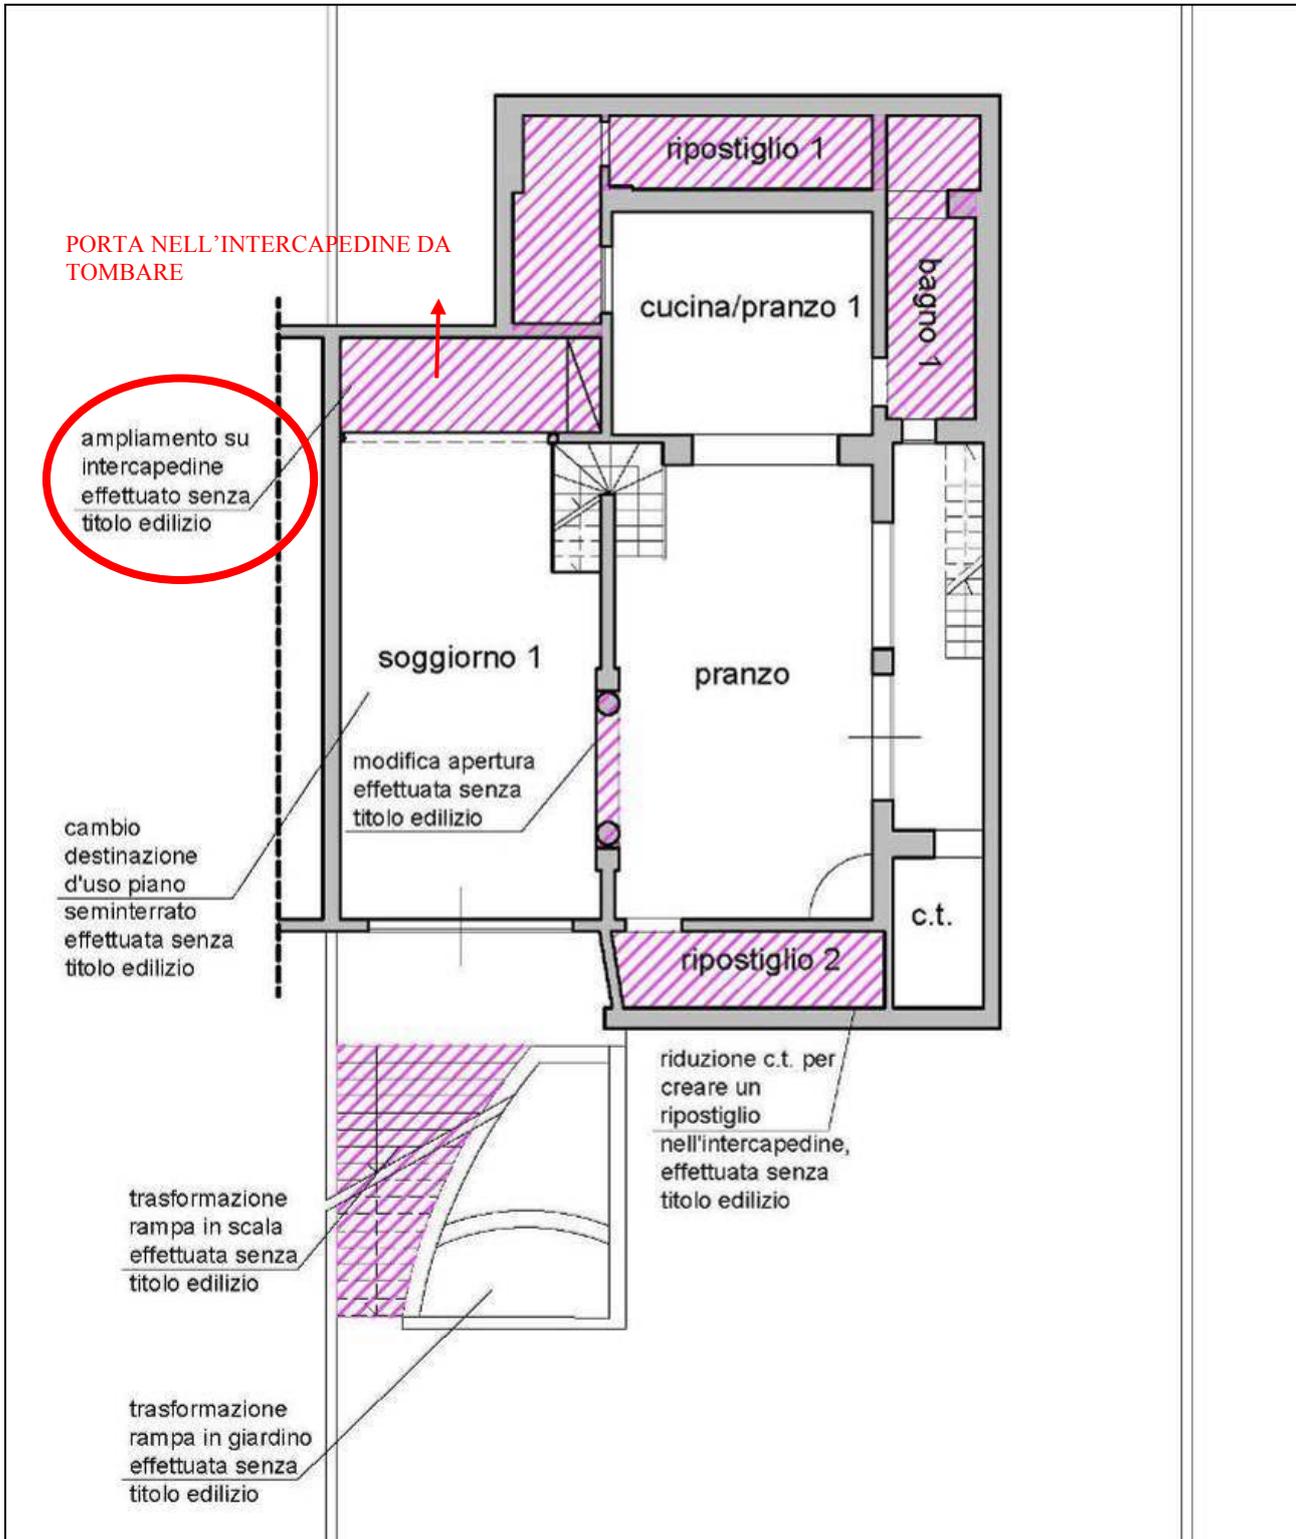
Si riportano di seguito il grafico di rilievo a firma della scrivente con evidenza dell'intercapedine annessa abusivamente al sub 4, l'estratto del grafico della licenza edilizia e l'estratto della planimetria catastale del sub 4, tutti con posizionamento della porta, si ripete, di accesso ad ambienti ulteriormente ricavati abusivamente nel sottosuolo e posti in collegamento anche con altra proprietà.

Inoltre tutte le superfici realizzate in ampliamento del villino (evidenziate con retino viola nel grafico) non sono state computate nel calcolo della superficie commerciale utilizzate per la stima dell'immobile.

In conclusione, dopo questa lunga e doverosa ricostruzione dello studio effettuato dalla scrivente sul cespite, si evidenzia che non si è provveduto a citare detta porta e gli altri ambienti posti oltre il limite di proprietà, in quanto **l'intercapedine annessa (evidenziata con retino viola), ove è stata aperta la porta, va "riportata al suo stato di funzionalità" per ristabilire nel villino la sua originaria consistenza legittimata urbanisticamente dai titoli edilizi e corrispondente alla planimetria del sub 4.**

Pertanto ripristinando il perimetro murario originario del piano seminterrato (tombando l'intercapedine con un muro inaccessibile) la porta è automaticamente esclusa dall'immobile e non può dare più accesso neanche agli ambienti oltre il confine di proprietà. Ed essendo dette opere, un onere a carico dell'aggiudicatario, il costo è stato posto in decurtazione del valore di stima.
