# TRIBUNALE ORDINARIO DI ROMA

PROCEDURA ESECUTIVA N.RGE 1403/2012 (riunita alle 1456/2012 e 2341/2014)

TIPOLOGIA IMMOBILI PIGNORATI:

UBICAZIONE: ROMA, Via Monte Testaccio n° 52D, piano 1

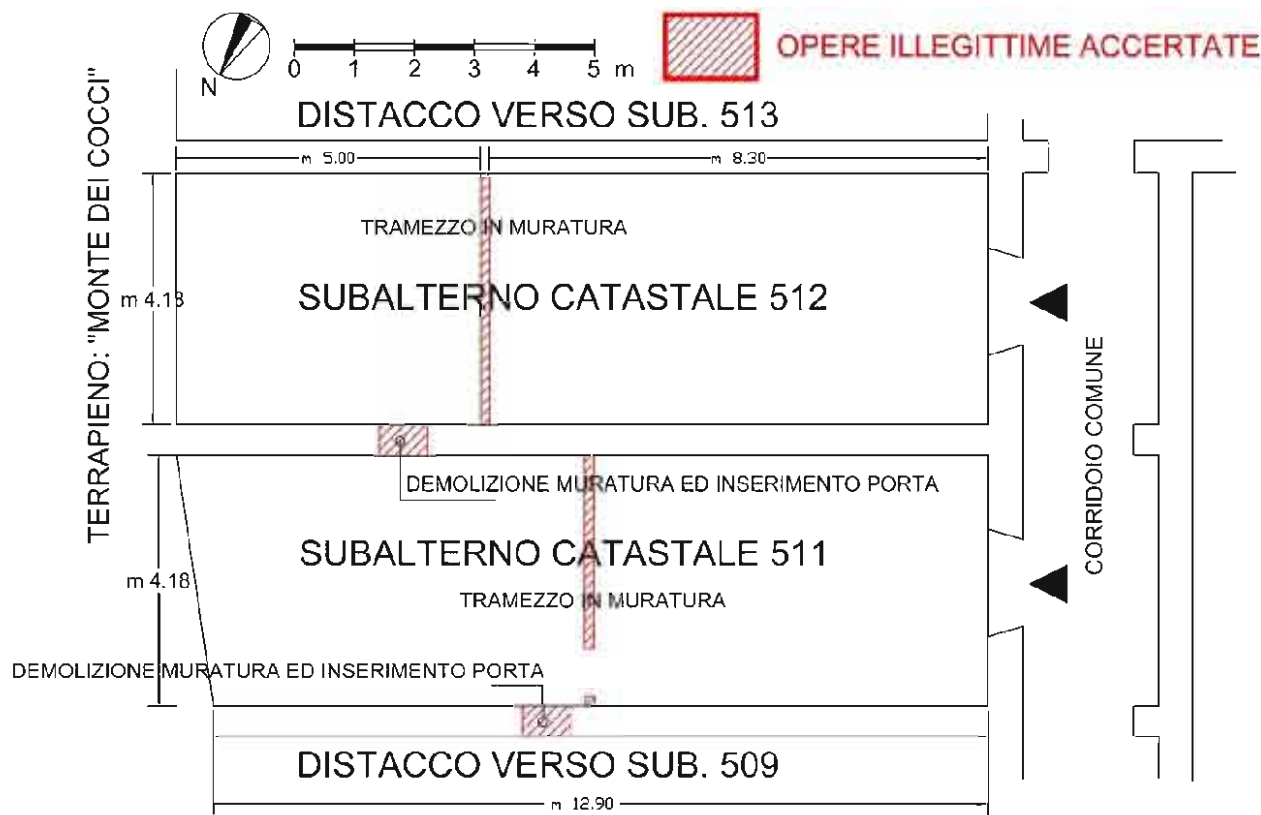
Le planimetrie catastali risultano non conformi allo stato di fatto degli immobili.

Una porzione di mq 20 circa posta nella parte retrostante del locale distinto catastalmente come sub. 512 è stata ceduta all'immobile adiacente (sub. 511) costruendo una parete divisoria. Inoltre sono stati realizzati un tramezzo all'interno del sub 511 e due varchi di passaggio su setti portanti accorpando sostanzialmente i locali adiacenti.

Si riporta di seguito uno schema che evidenzia tali illegittime variazioni dello stato dei luoghi:

Sono pertanto necessari – per rendere gli immobili pignorati conformi alle planimetrie catastali e legittimi dal punto di vista urbanistico/edilizio – l'abbattimento del muro divisorio e del tramezzo realizzati illegittimamente e la chiusura dei vani di passaggio (stima totale a corpo degli interventi di ripristino: € 8.000,00 compresa IVA – oneri che sarebbe opportuno decurtare (ad avviso dello scrivente, salvo diverso avviso del G.E.) al 50% dalla stima eseguita dall'Arch. Gatti di entrambi i lotti).
