# TRIBUNALE DI ROMA

Perizia dell'Esperto ex art. 568 c.p.c. Ing. Gravina Francesco, nell'Esecuzione Immobiliare 79/2023 del R.G.E.

- **Bene N° 1** - Appartamento ubicato a Roma (RM) - Via Montelupo Fiorentino n. 102 Interno 7 Piano 3 (Coord. Geografiche: 41°84'64", 12°42'85")

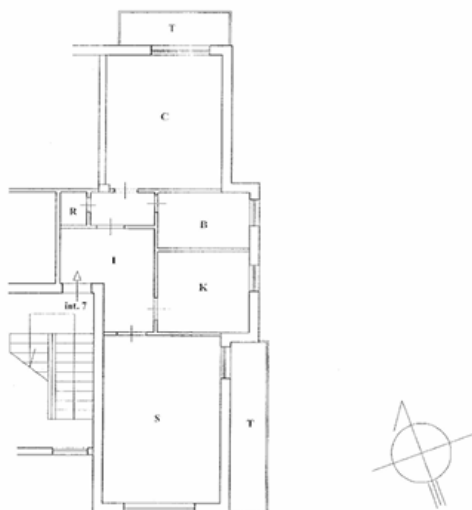
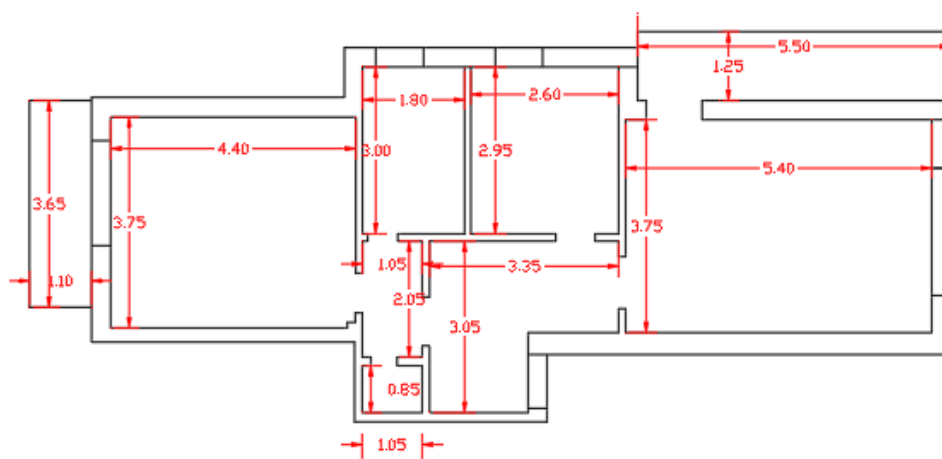
PIANTA APPARTAMENTO  
PIANO TERZO INT. 7

Sussiste corrispondenza tra lo stato dei luoghi e la planimetria catastale esistente nonché con quanto presente nell'atto di pignoramento. All'attualità, la visura catastale attesta erroneamente la proprietà del cespite a \*\*\*\* omissis \*\*\*\*. Il de cuius ha lasciato a succedergli, ab intestato esclusivamente i propri figli \*\*\*\* omissis \*\*\*\*, che risultano proprietari indivisi del cespite staggito per la quota di 9/27 ciascuno.

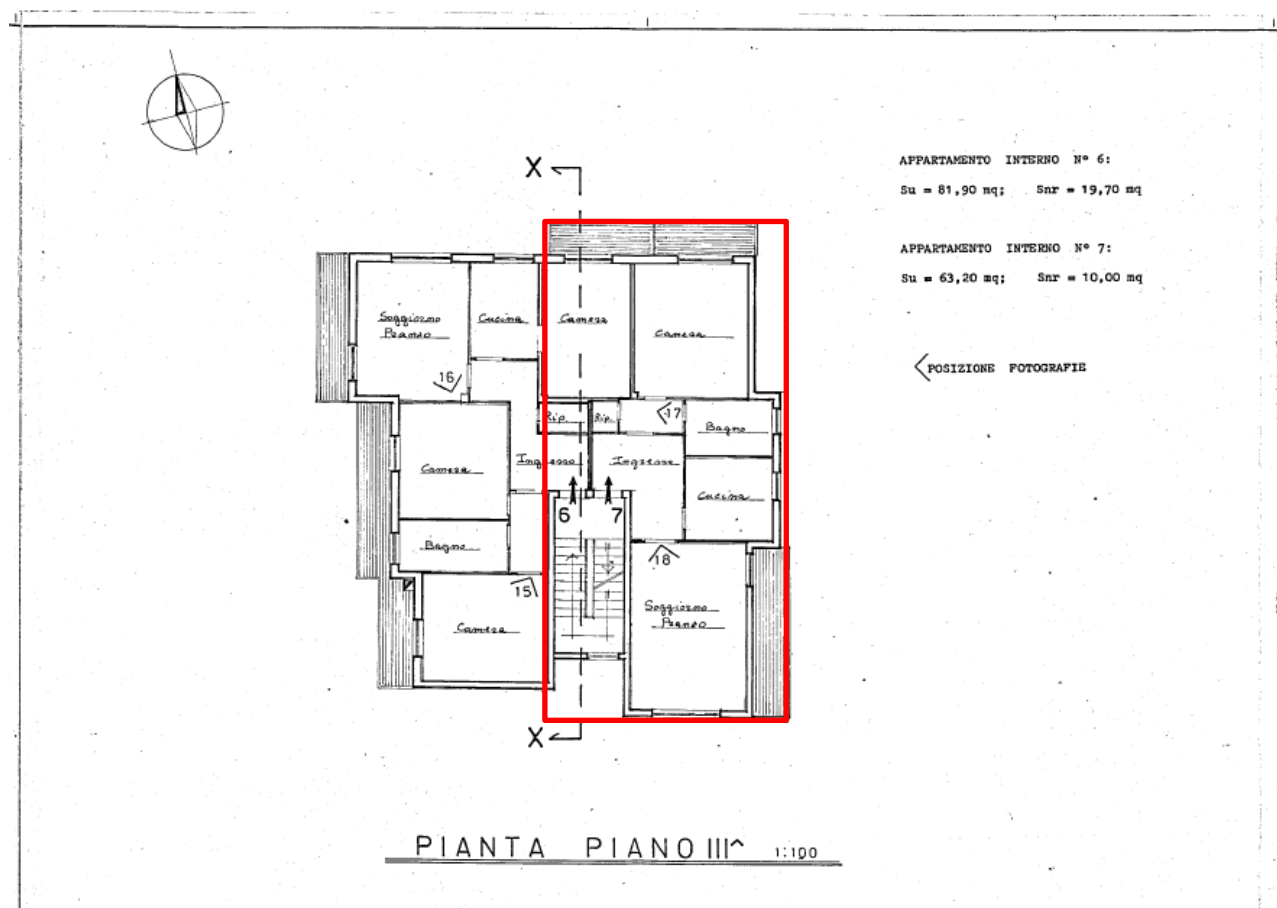
Estratto domanda in sanatoria

Premesso quanto sopra, la verifica della conformità dei luoghi, ovvero dello stato del cespite staggito, è stata condotta rispetto all'elaborato grafico allegato alle istanze in parola. Dai rilievi condotti è emersa una sostanziale coerenza tra lo stato dei luoghi ed il titolo edilizio, ne consegue pertanto la regolarità edilizia dell'unità di cui trattasi.
