# Tribunale di Bergamo

PROCEDURA DI ESECUZIONE IMMOBILIARE

N° Gen. Rep. n. 201/2023

## ALLEGATO 01 - DOCUMENTAZIONE FOTOGRAFICA

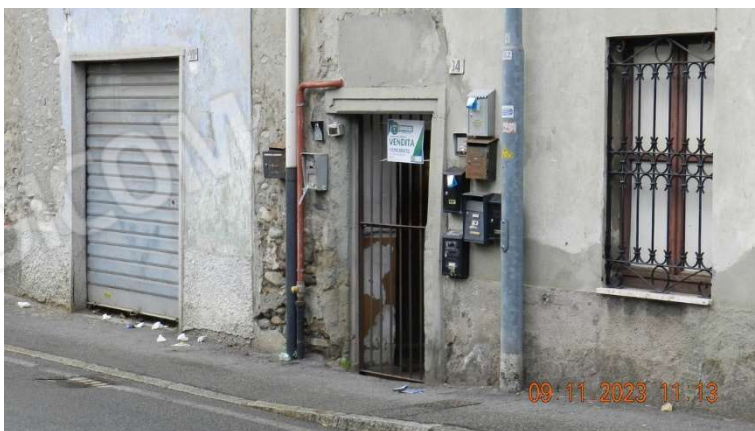
3) Il civico 34 di via Cesare Battisti. Da questo ingresso si accede ad una corte interna dove percorrendo un breve tratto comune si giunge alla scala che porta alla porzione esecutata.

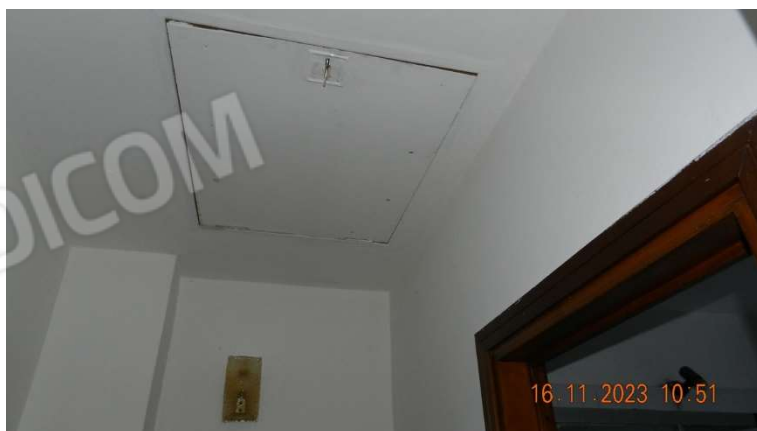
18) Nel piccolo disimpegno troviamo a soffitto una botola che conduce al sottotetto

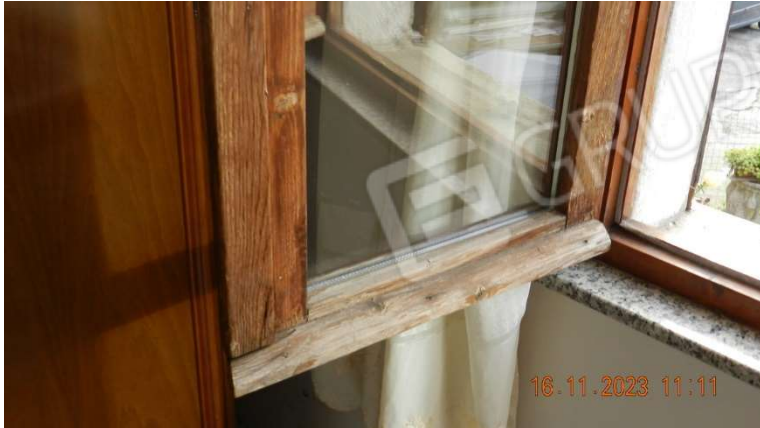
22) un dettaglio dello Stato di conservazione del serramento della camera da letto

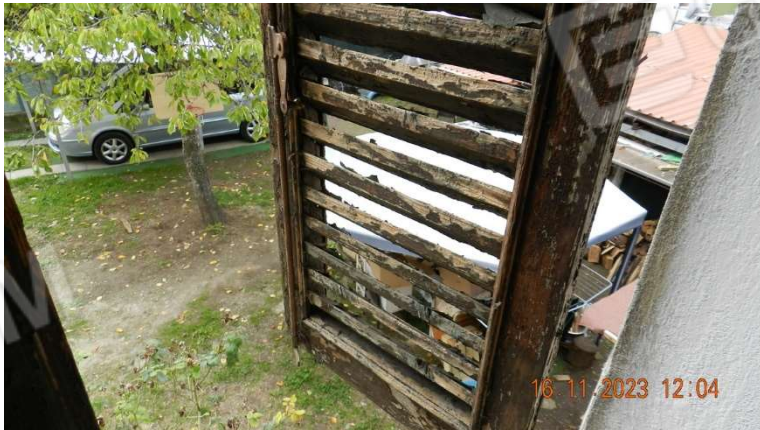
23) altro dettaglio dello Stato di conservazione della persiana della finestra della camera da letto

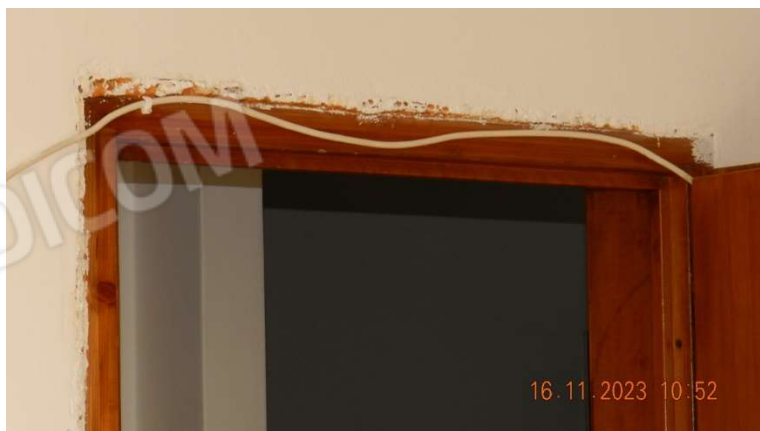
24) Cavi volanti e assenza di coprifili per la porta della camera da letto

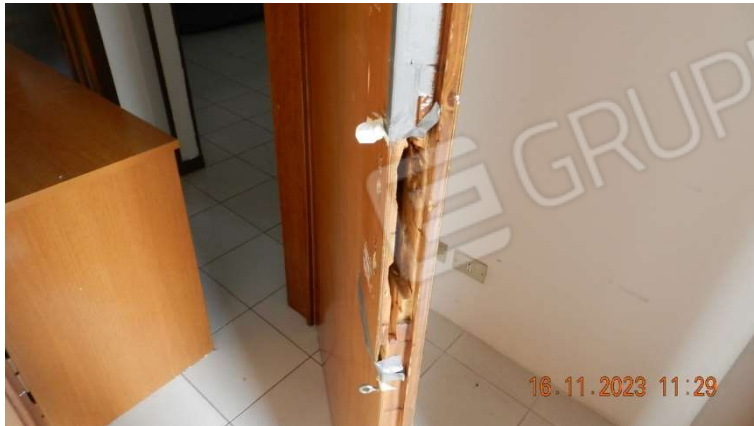
25) questo è lo stato di conservazione e di manutenzione della porta della camera da letto

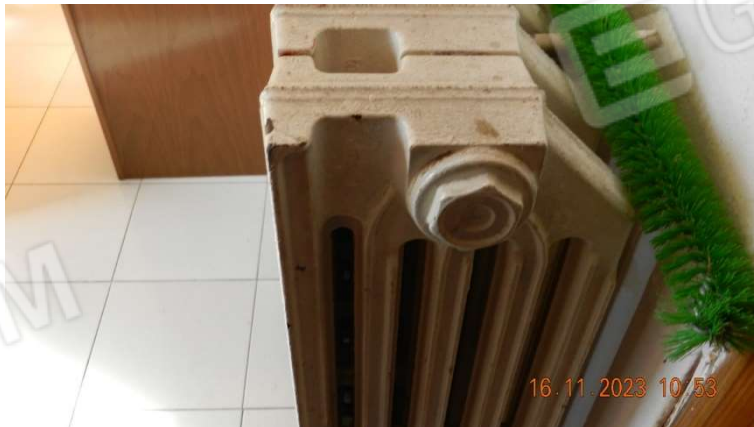
26) i termosifoni in ghisa in dotazione all'abitazione

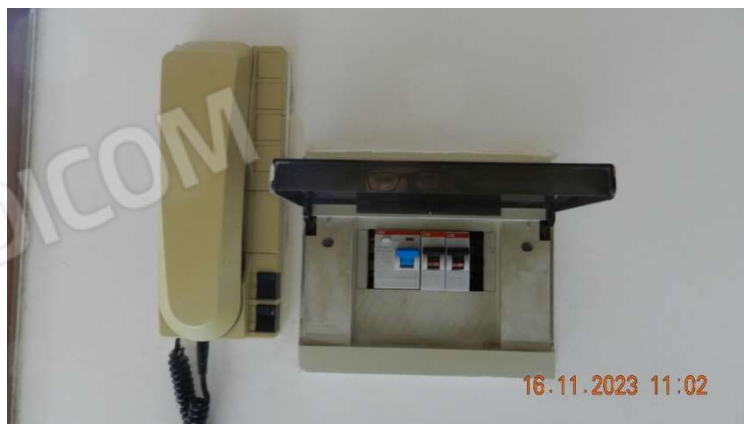
27) il quadro elettrico ed il citofono presenti nell'appartamento

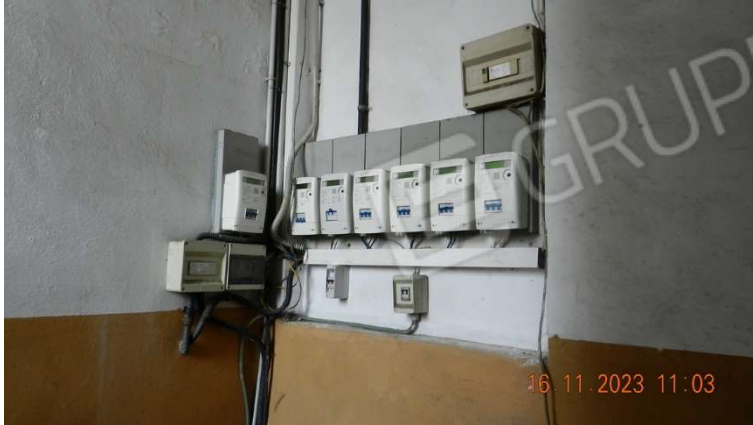
28) i contatori elettrici sono posizionati nel vano scala del fabbricato fronte strada

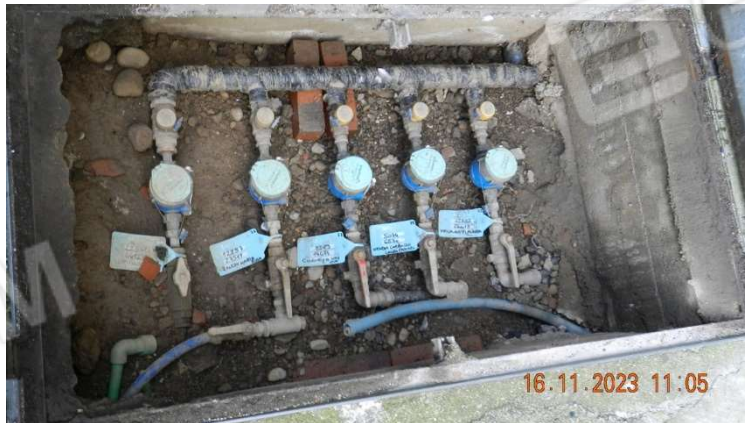
29) un pozzetto comune nella corte ospita i contatori dell'acqua

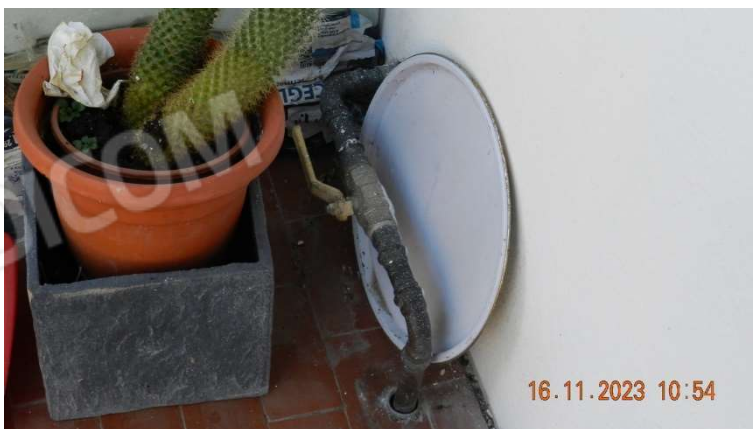
30) Sul terrazzo nei pressi dell'ingresso troviamo la saracinesca del gas metano

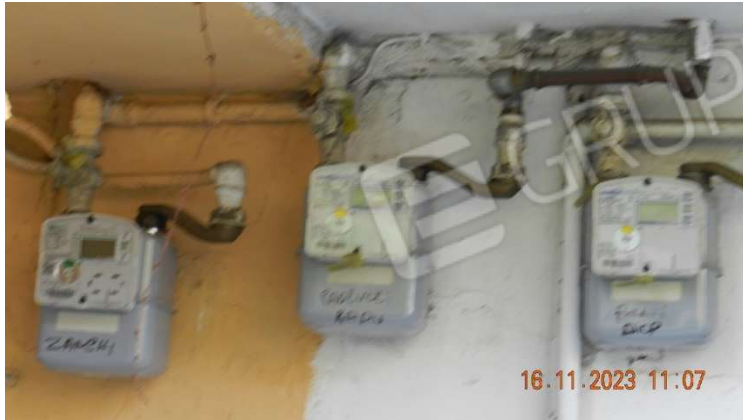
31) al di sotto della saracinesca prima vista, troviamo il contatore del gas metano

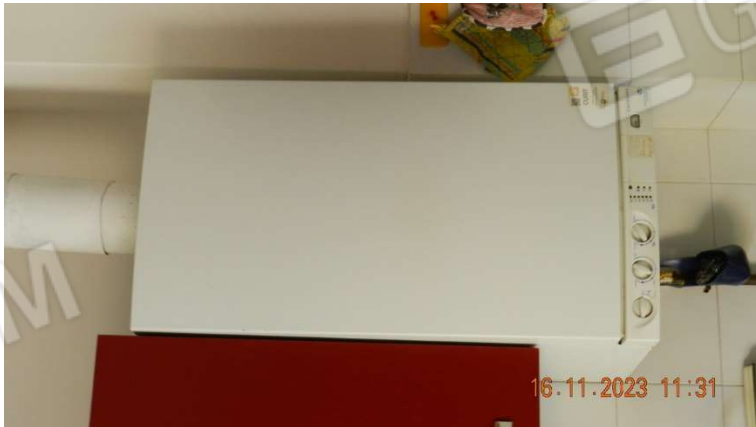
32) La caldaia in dotazione all'appartamento. L'ultimo controllo alla caldaia risale al 2018. Impianto termico pare sia stato realizzato nel 2004

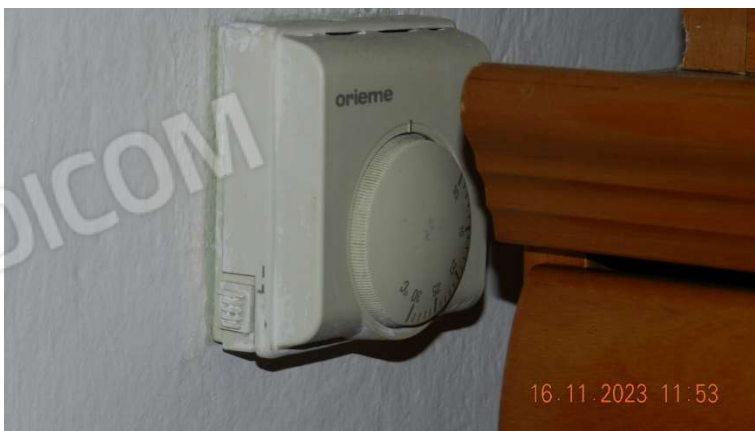
33) Un dettaglio del termostato in dotazione all'impianto termico dell'unità immobiliare oggetto di perizia
