**Tribunale di Bergamo**  
**PROCEDURA DI ESECUZIONE IMMOBILIARE**  
**N° Gen. Rep. n. 285/2023**  
**PROMOSSA DA**

**ALLEGATO 01 - DOCUMENTAZIONE FOTOGRAFICA**  
**COMUNE DI PONTERANICA**

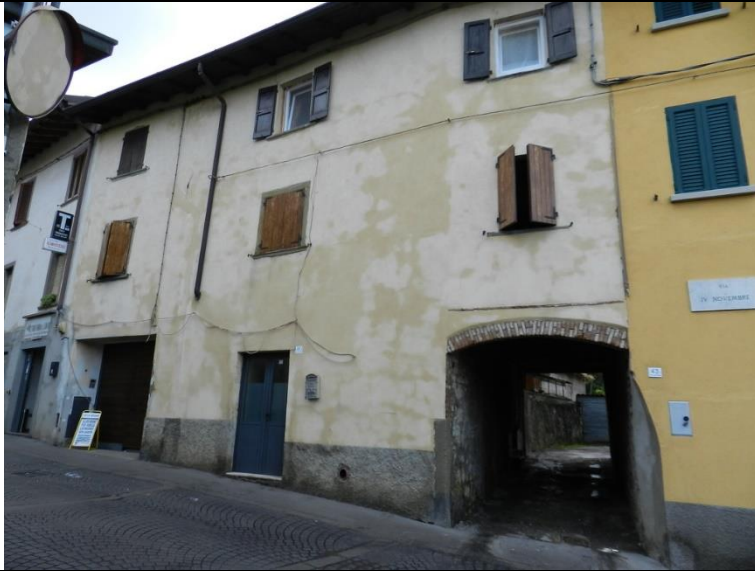
1) Una vista del fabbricato che si affaccia su via IV NOVEMBRE. L'accesso all'unità immobiliare eseguita avviene dall'andito comune al civico 43

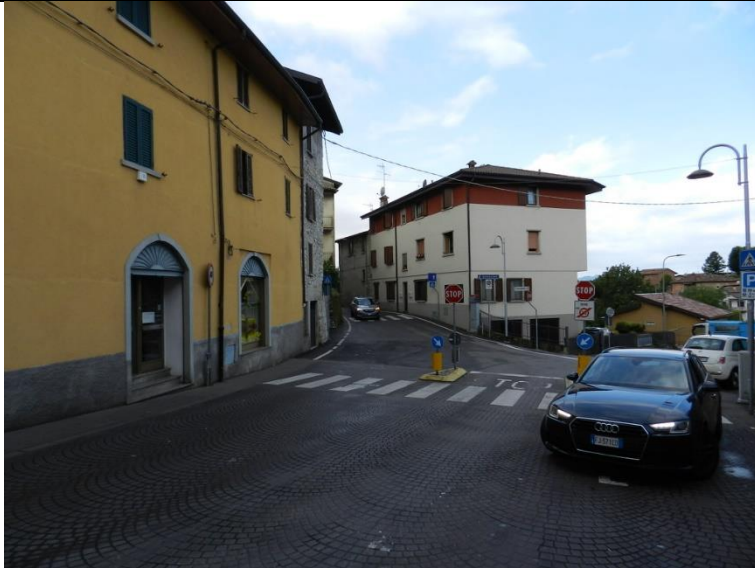
2) Altra veduta del fabbricato dalla via IV NOVEMBRE

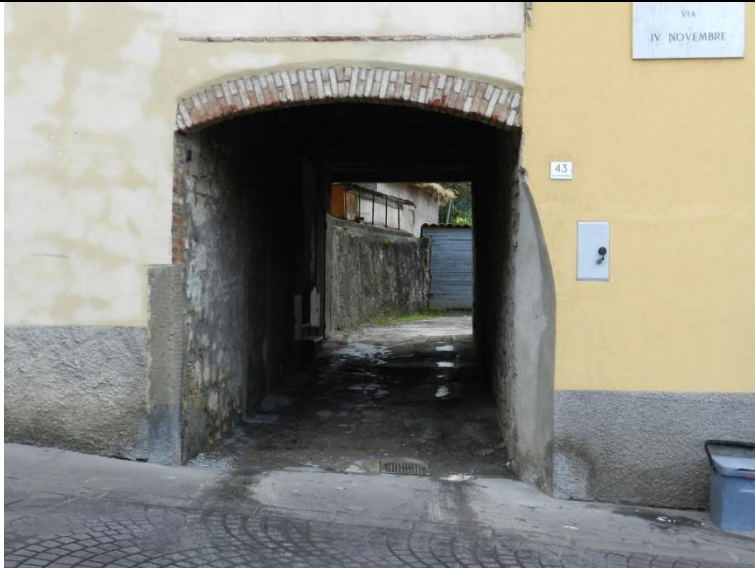
4) Una vista del Portico di ingresso comune posto il civico 43 di via 4 novembre

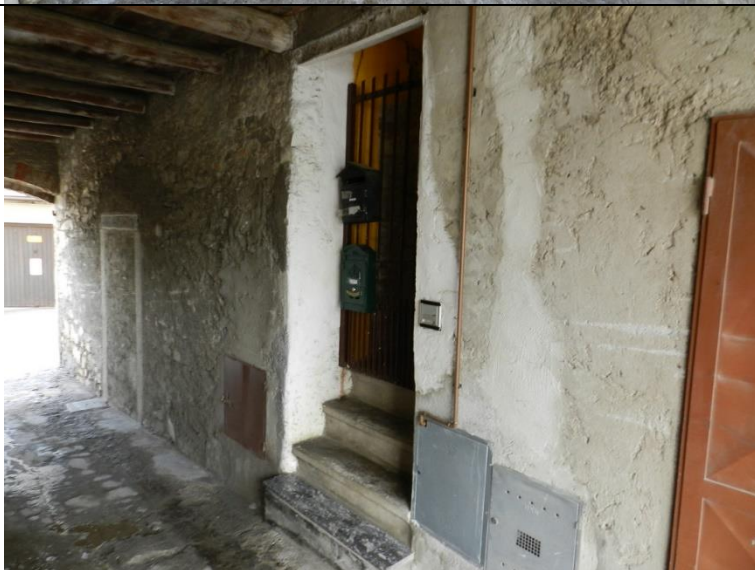
6) Nell'ambito comune troviamo la scala di ingresso, sempre comune, che porta ai piani superiori e quindi all'unità immobiliare in esecuzione

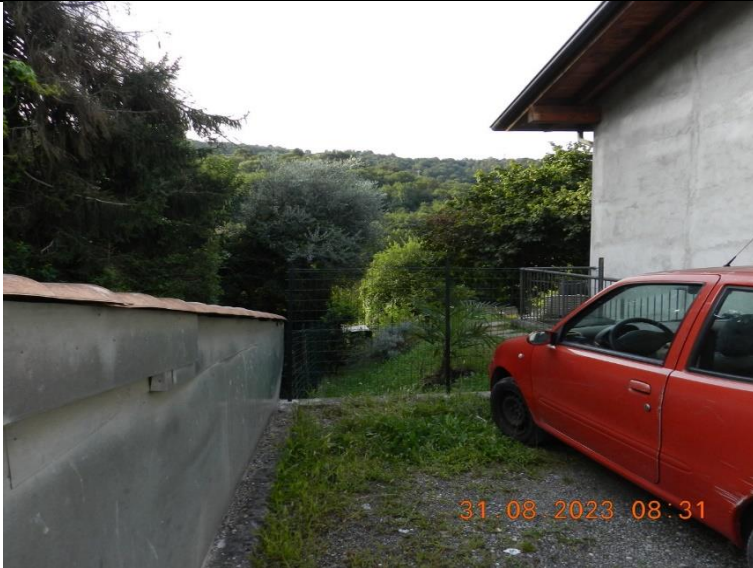
8) Inaderenza al basso fabbricato sulla sinistra troviamo il mappale 3689 , che prosegue oltre la recinzione in primo piano, anch'esso oggetto di esecuzione forzata

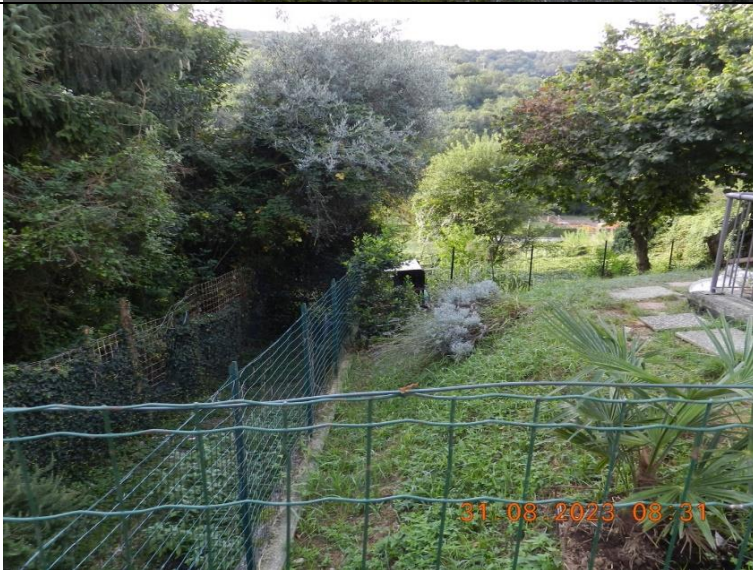
9) Nonostante il mappale 3689 sia impropriamente recintato dal vicino, questo prosegue sino alla seconda recinzione che vediamo sullo sfondo. Infatti , il mappale oggetto di esecuzione è stato impropriamente recintato, ed ancora oggi utilizzato, dal vicino.

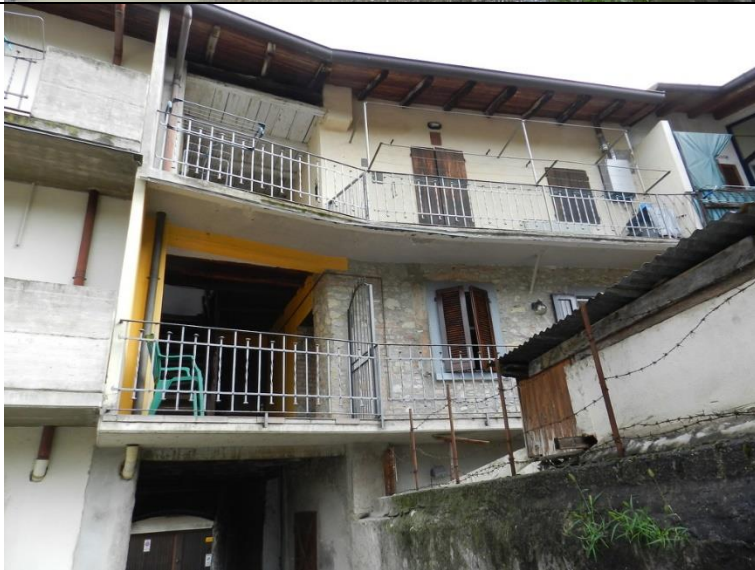
12) Una veduta del fronte fabbricato prospiciente sull'area comune e su altre aree limitrofe. L'unità immobiliare interessata all'esecuzione forzata è quella posta all'ultimo piano.

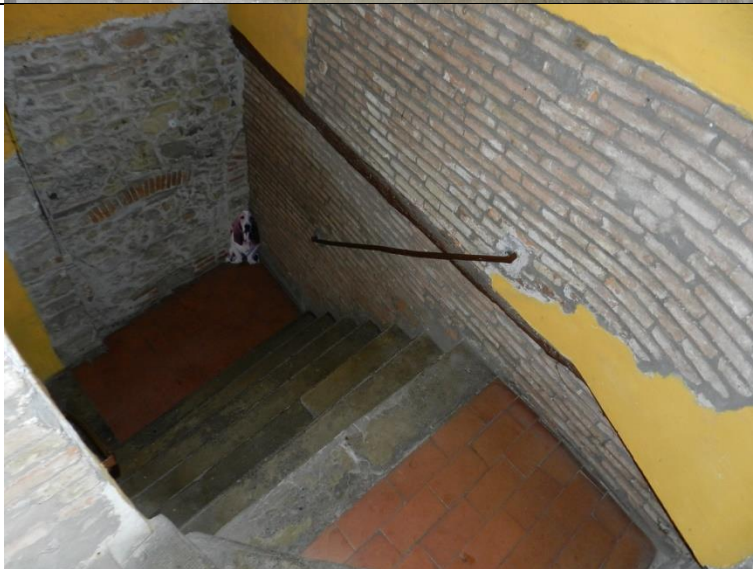
14) Altra veduta nella scala comune da percorrere con attenzione vista la sua particolare composizione e non facile percorribilità.

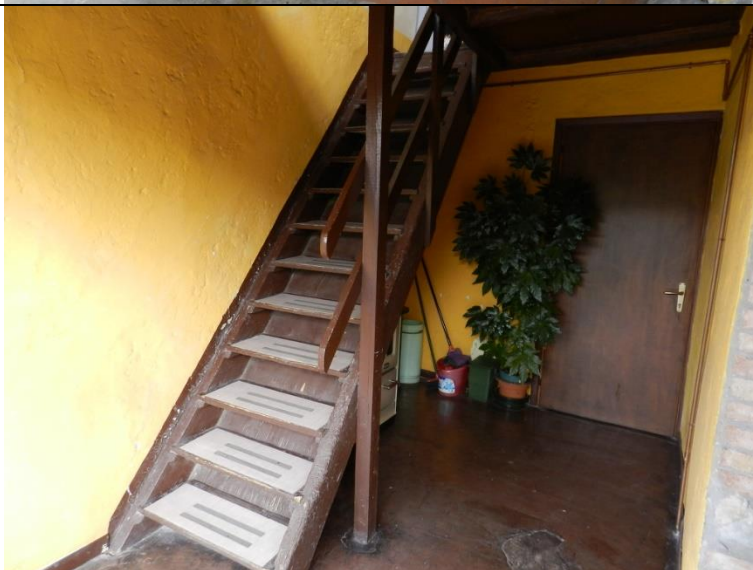
15) Quella che vediamo è l'ultima rampa di scale che ci porta al piano in cui è posta l'unità immobiliare eseguita. Anche questa scala e gli spazi circostanti sono da considerarsi comuni.

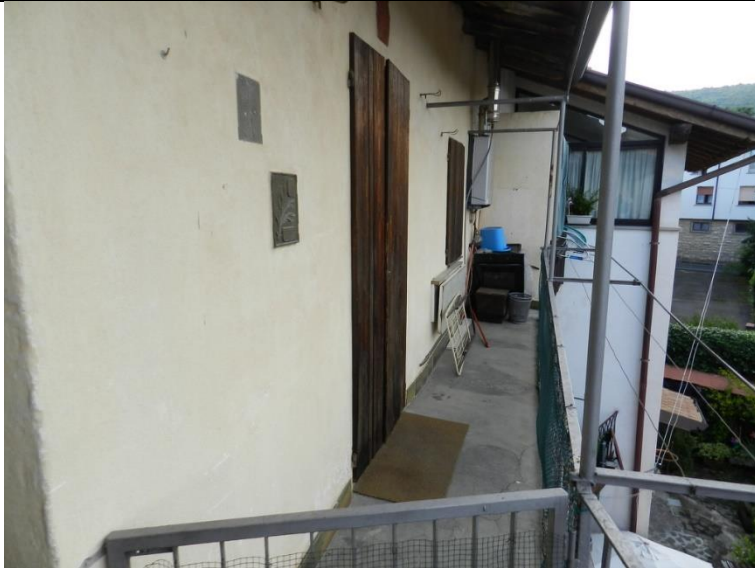
17) Dal disimpegno scala comune raggiungiamo il ballatoio di proprietà esclusiva delimitato da cancelletto metallico

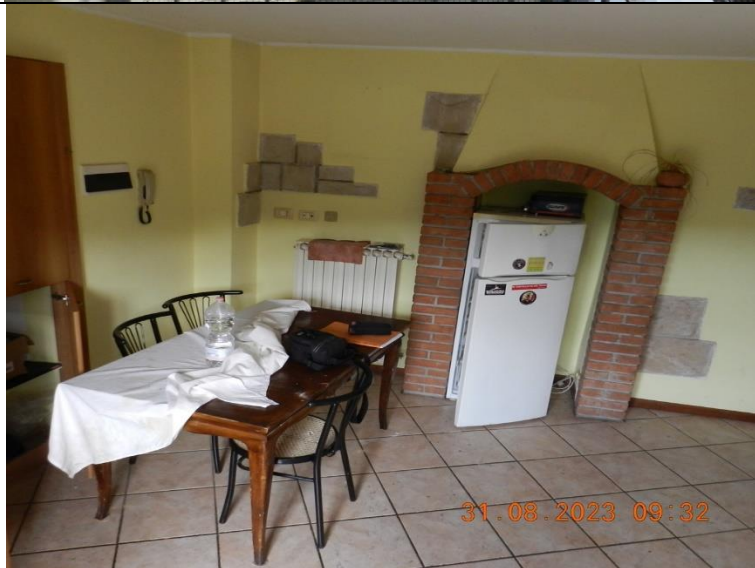
18) Una vista della zona a giorno dove troviamo una nicchia a forma di camino. Ovviamente il vecchio camino di un tempo non è più funzionante.

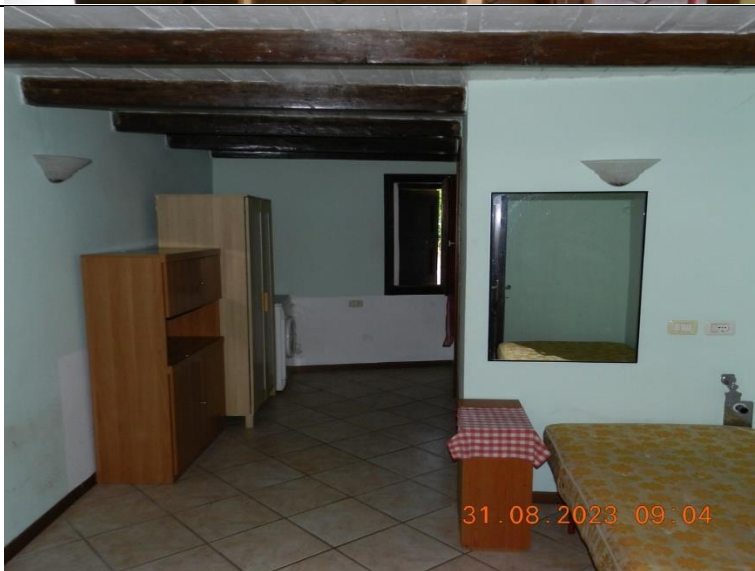
23) l'ampio ripostiglio che si configura come una camera ma che non ha i requisiti igienico sanitari per essere considerata tale in particolar modo l'altezza di questo locale è di soli 2,18 m. Questa altezza è stata rilevata sotto il travetto in legno che vediamo in fotografia.

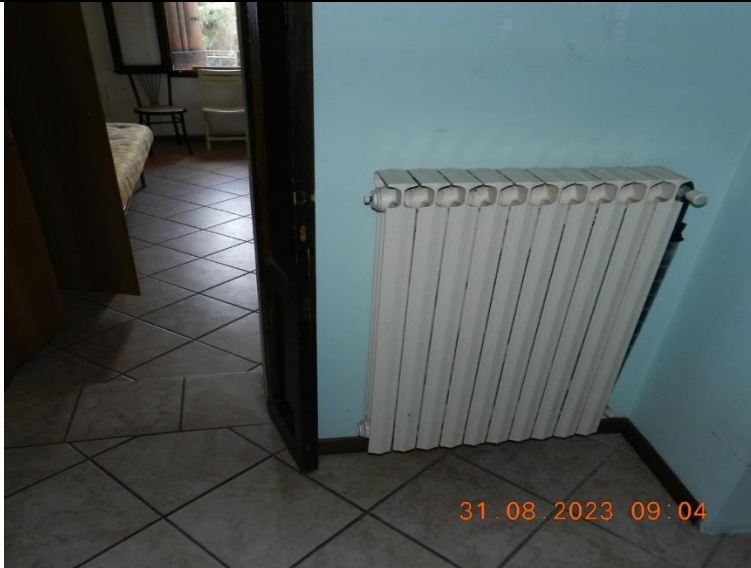
25) Anche il ripostiglio risulta riscaldato con questo termosifone

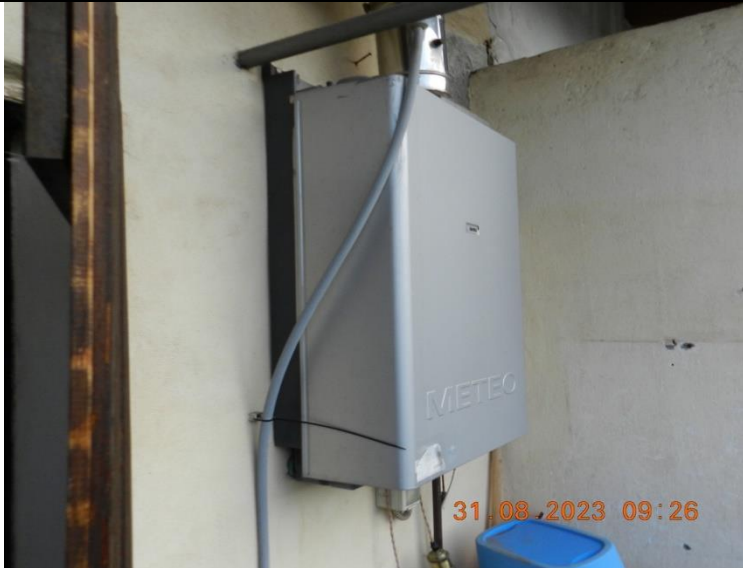
31) Qui troviamo la caldaia per il riscaldamento autonomo. La caldaia risulta ormai di antica data e non si è potuto accertare se questa funzioni o meno. Allo stesso modo non si sono potuti recuperare certificati di installazione e manutenzione della stessa. Se ne consiglia pertanto un'attenta revisione o, se è il caso, la sostituzione

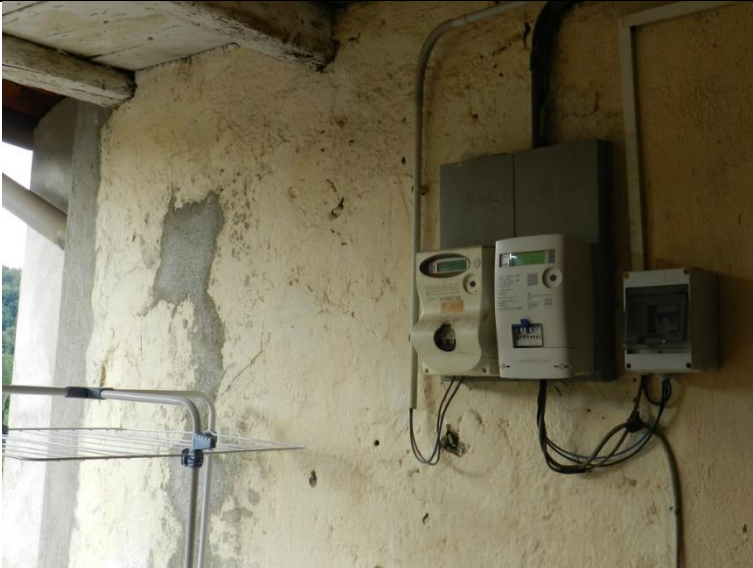
32) Dal pianerottolo comune del vano scala troviamo i contatori per l'energia elettrica

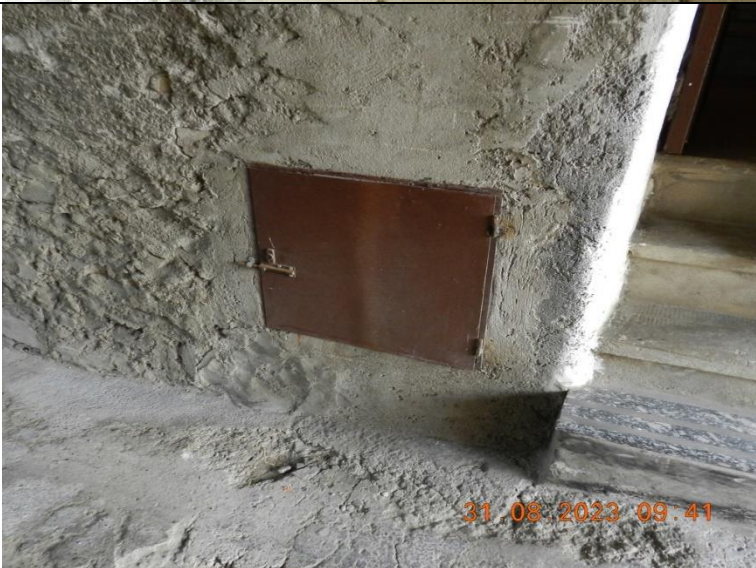
33) Posto a piano terreno nei pressi dell'ingresso alla scala comune, troviamo lo sportello metallico al di là del quale è posto il contatore dell'acqua

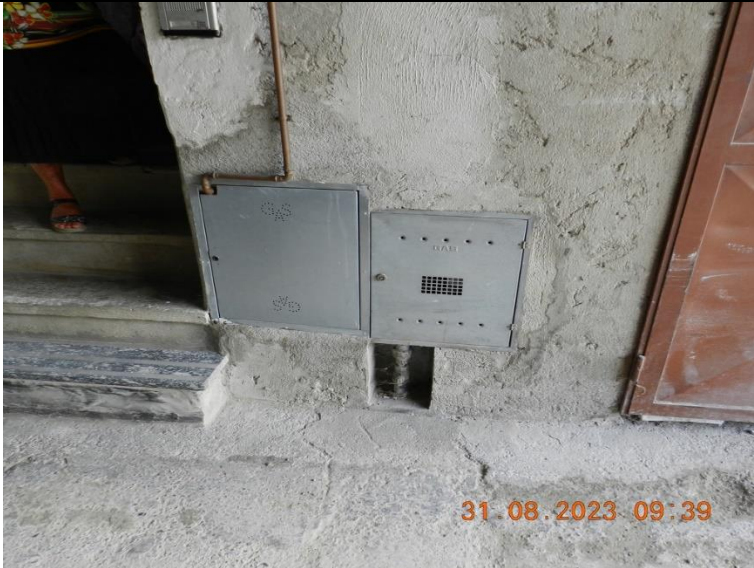
34) Sempre a piano terreno in posizione opposta alla nicchia per i contatori dell'acqua e nelle vicinanze della scala comune troviamo le nicchie per i contatori del gas metano

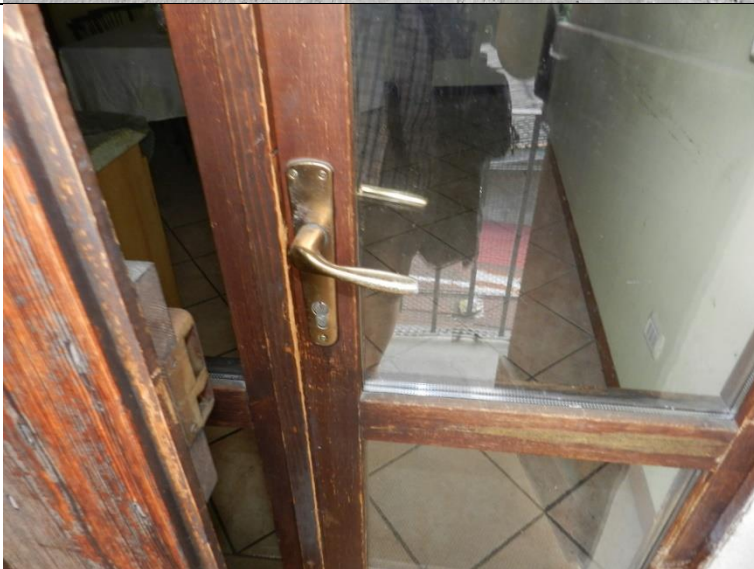
35) I serramenti esterni sono in legno con vetrocamera e come si evince dalla documentazione fotografica non sono in buono stato allo stesso modo gli scuri esterni hanno necessità di una profonda manutenzione

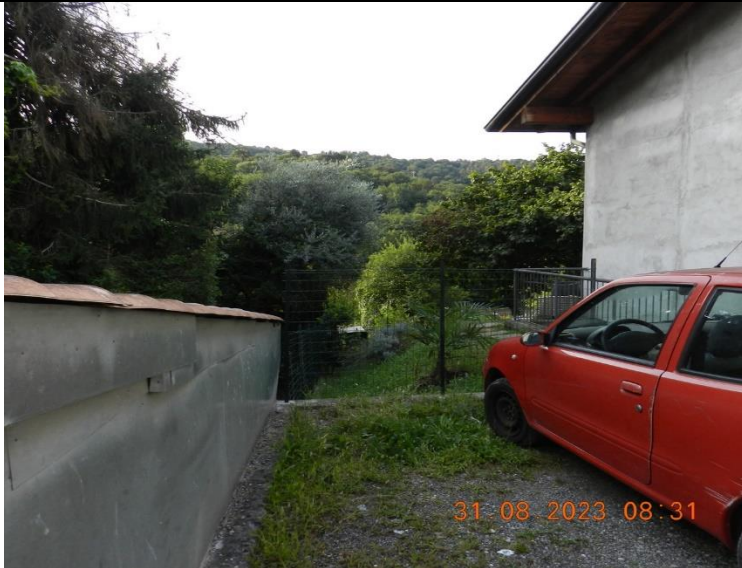
37) Rivediamo il mappale 36 89 oggetto anch'esso di esecuzione forzata. La larghezza del mappale non è dichiarata in alcun documento ma comunque rilevabile graficamente dalle schede catastali e dalla mappa catastale e si attesta intorno ad una misura pari ad 1,50 m da staccarsi dal fabbricato basso posto sulla sinistra nella fotografia

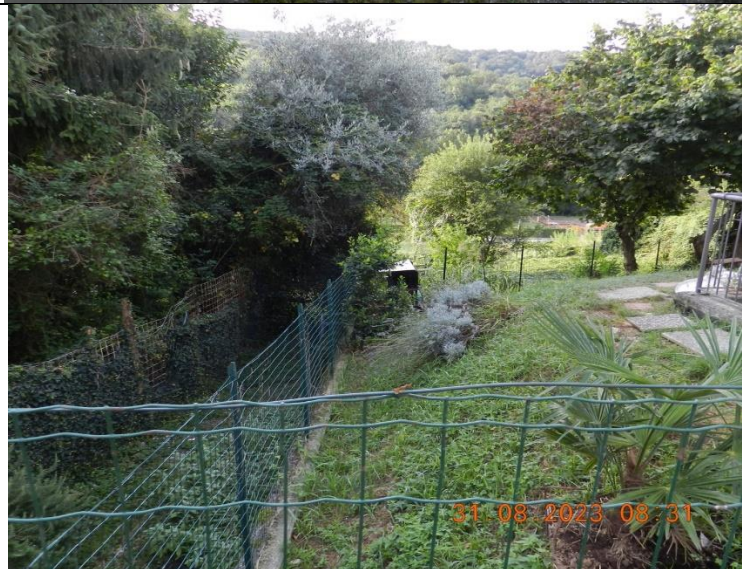
38) Come in precedenza detto il mappale prosegue oltre la prima recinzione sino alla seconda che intravediamo sullo sfondo. Attualmente il mappale esecutato è occupato dal vicino che lo ha recintato facendone un uso esclusivo. I futuri proprietari potranno mettere in atto tutte le azioni necessarie per rientrare in possesso esclusivo di quest'area

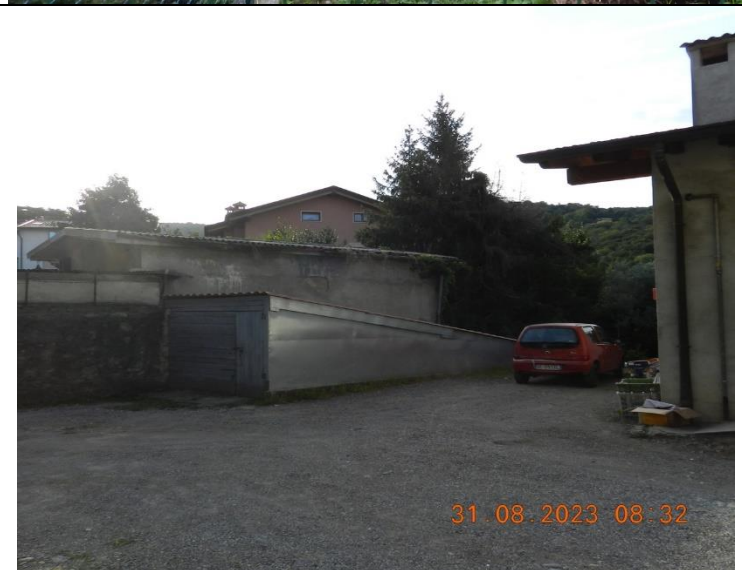
39) Altra veduta del cortile comune e di parte del mappale 3689
