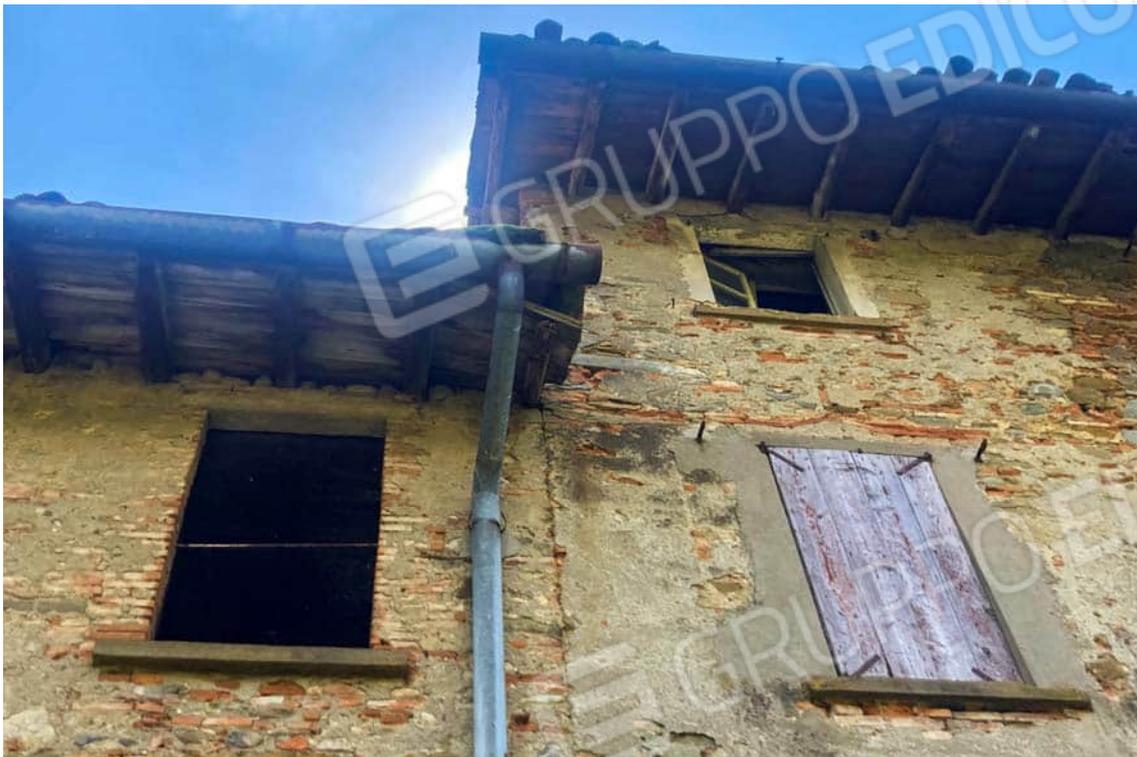
FOTOGRAFIA 1

Tegole sporgenti oltre il canale di gronda e canali intasati dal muschio

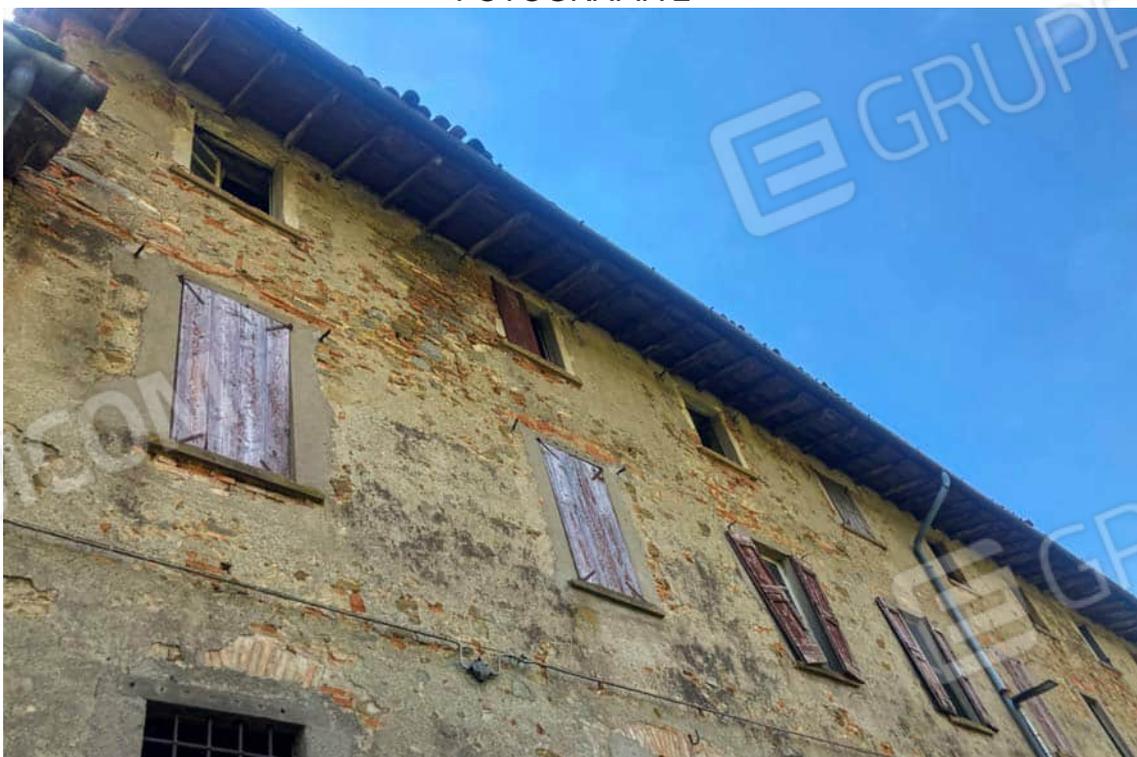
FOTOGRAFIA 2

Tegole sporgenti e oscuranti pericolanti

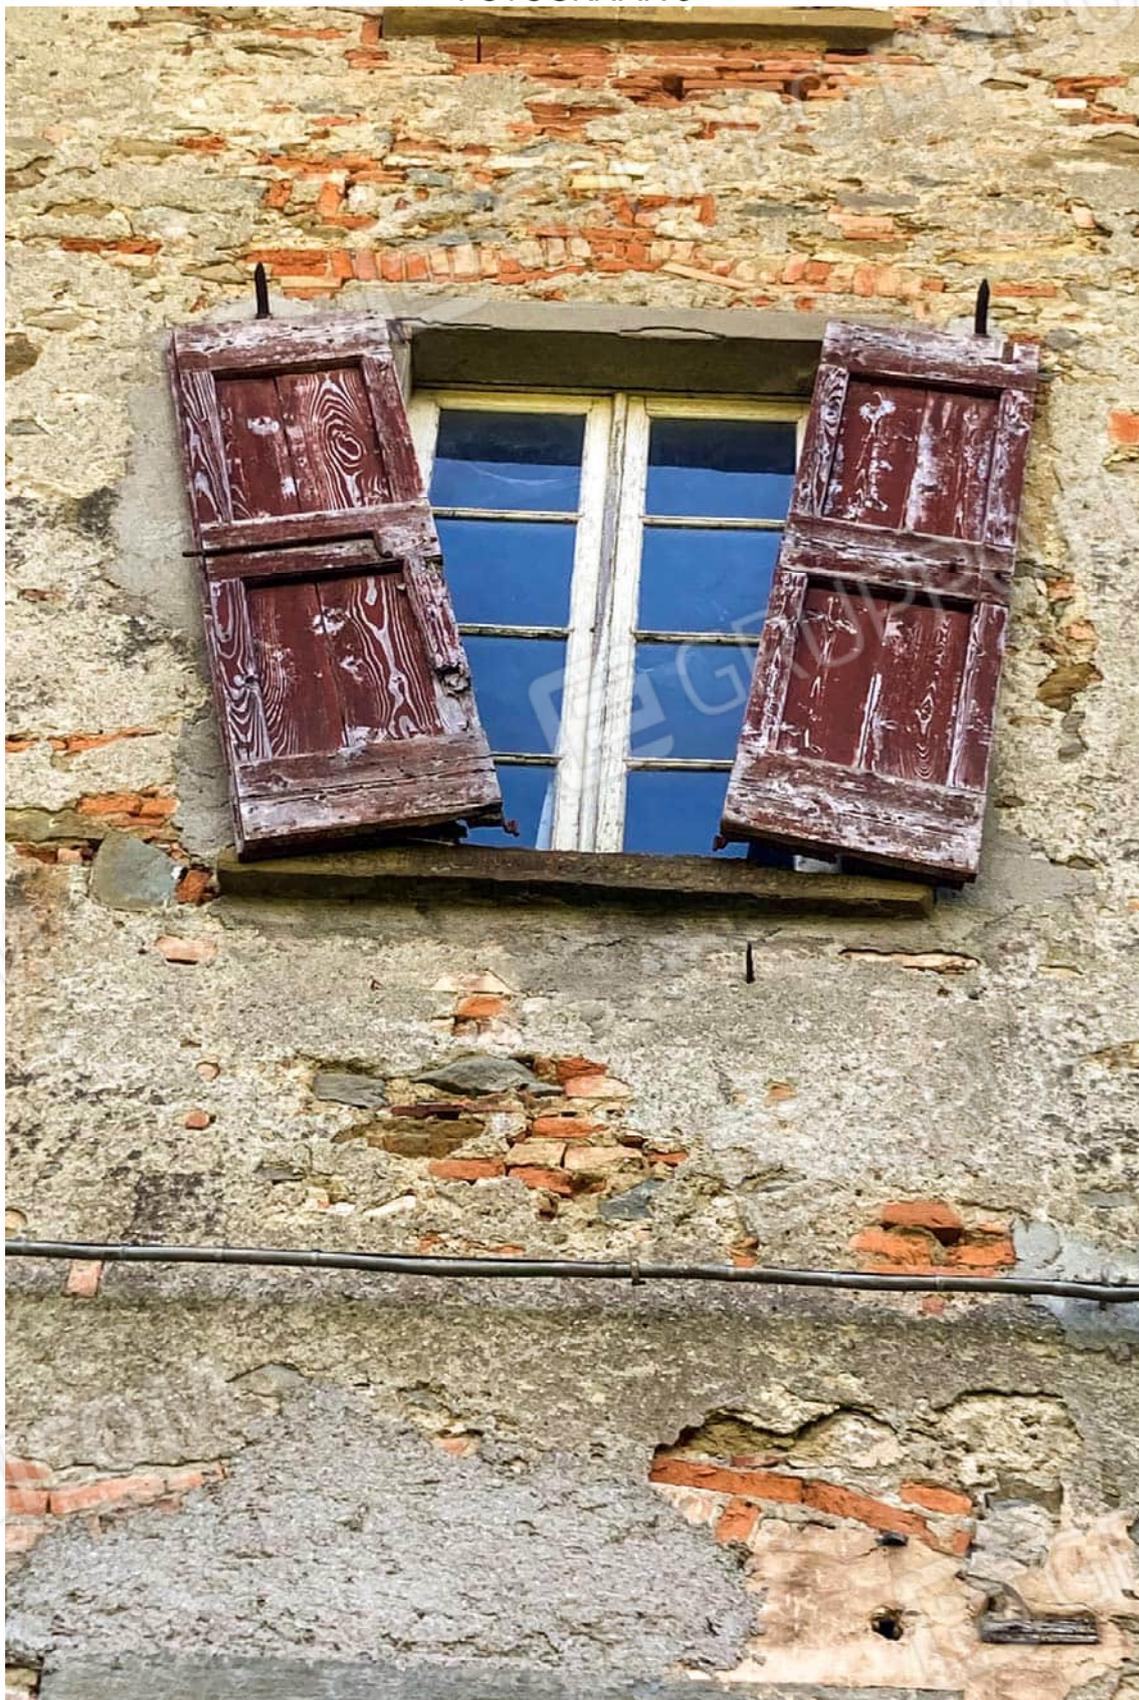
FOTOGRAFIA 3

Oscuranti pericolanti

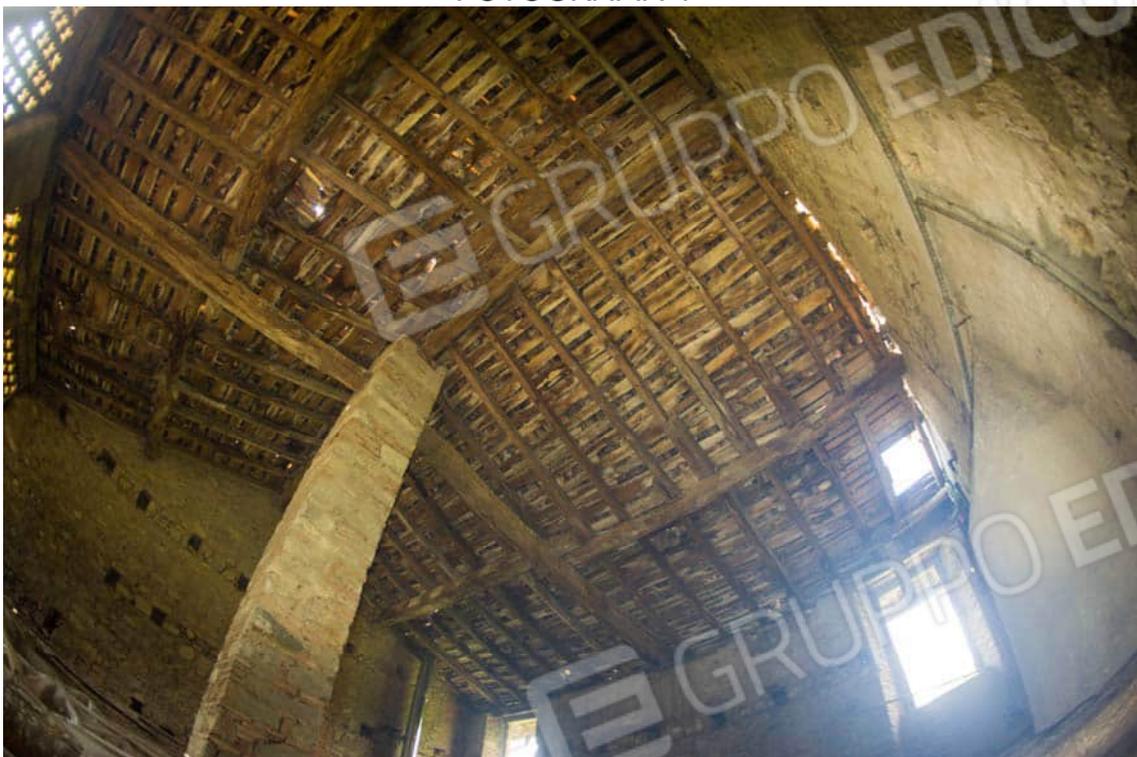
FOTOGRAFIA 4

Porzione di tetto con diverse aperture nel manto di copertura

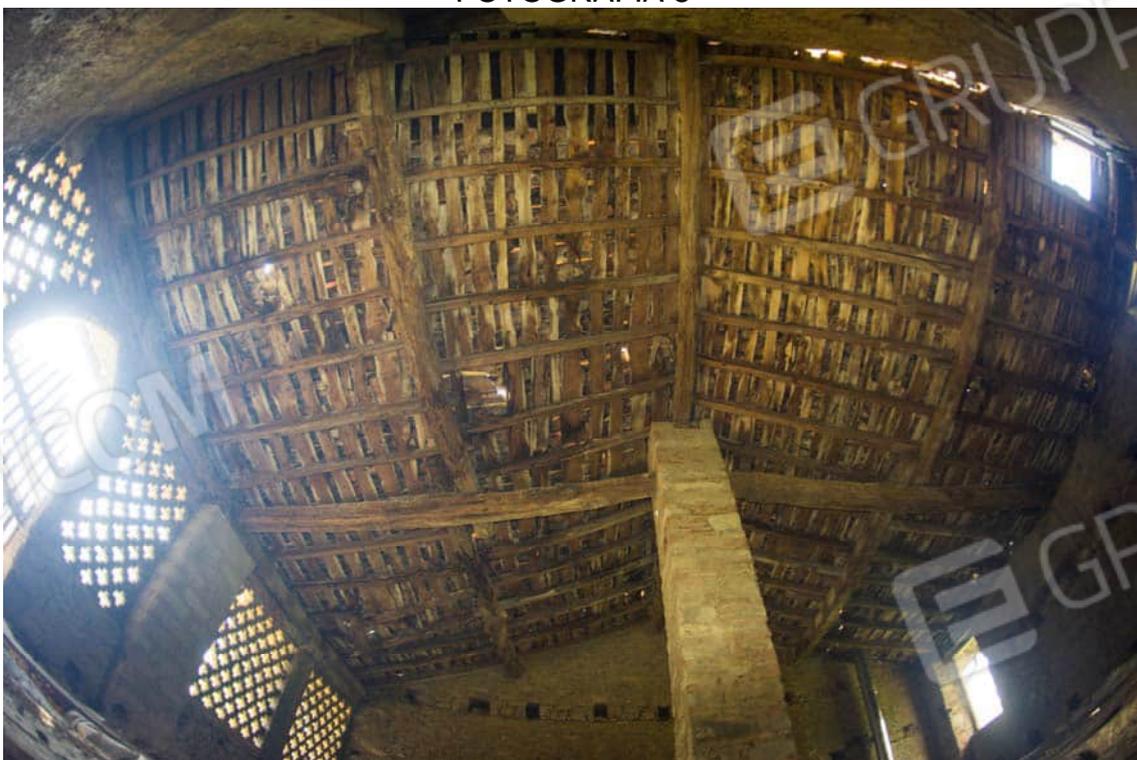
FOTOGRAFIA 5

Porzione di tetto con diverse aperture nel manto di copertura

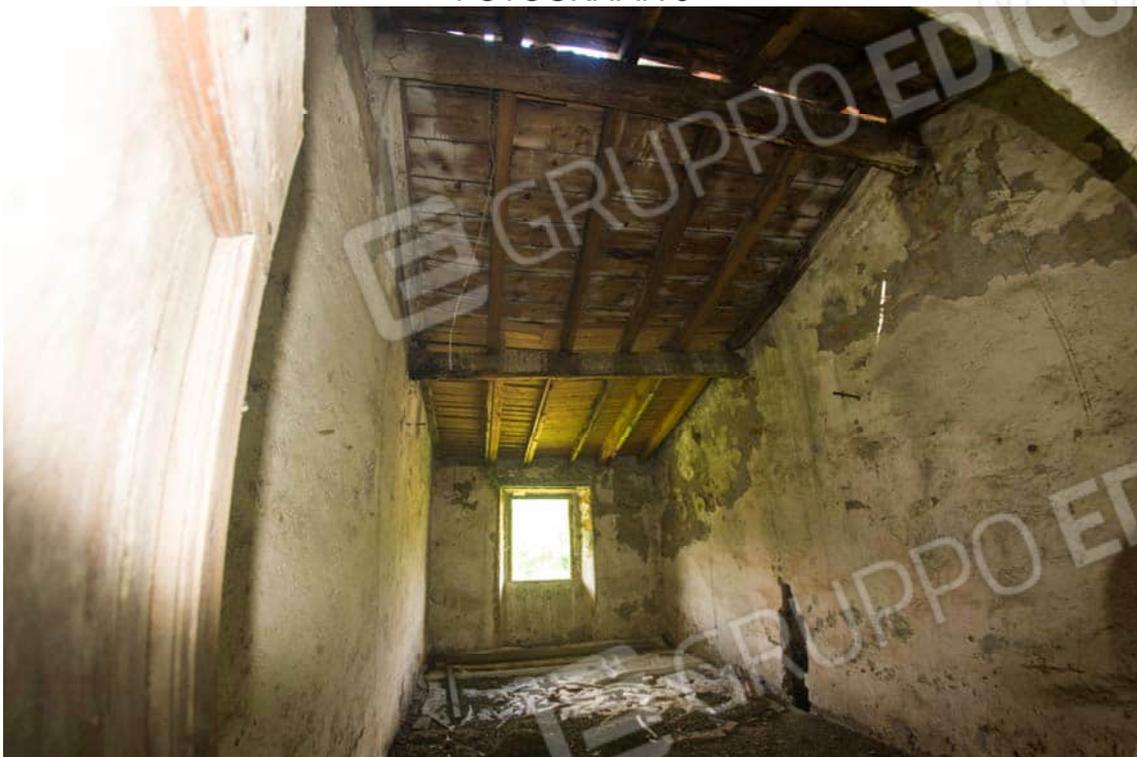
FOTOGRAFIA 6

Tetto, solaio e muri ammalorati, aperture prive di finestre e oscuranti

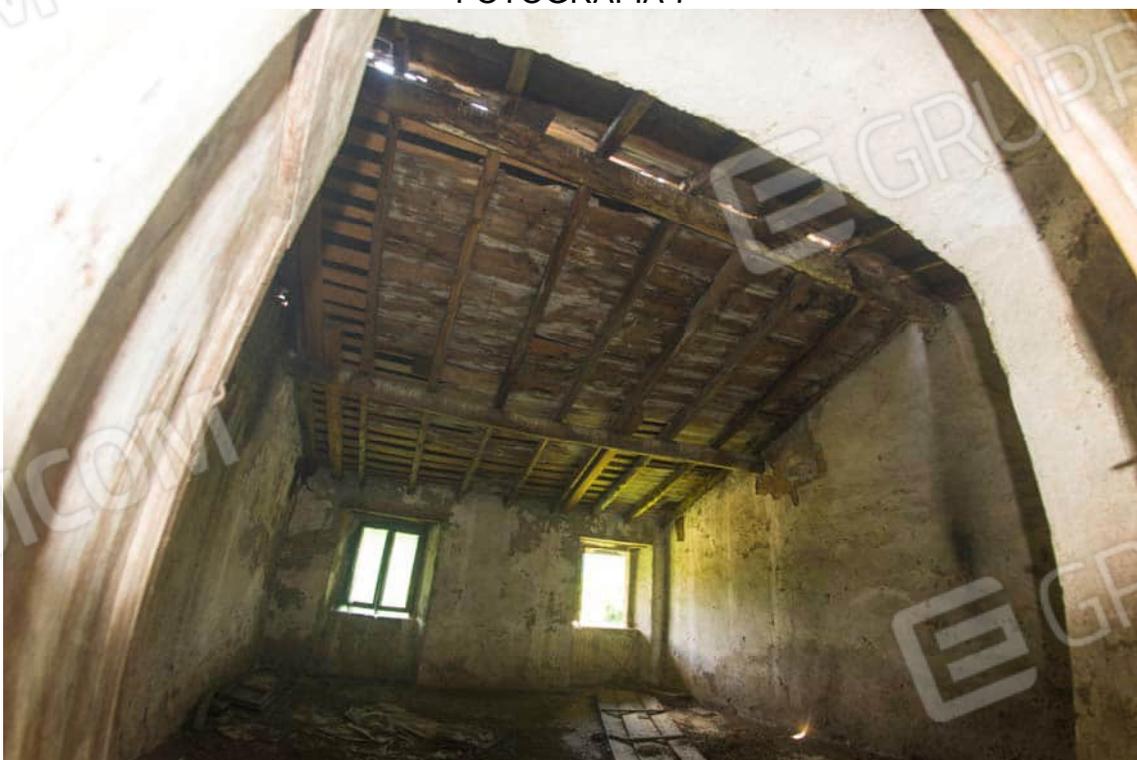
FOTOGRAFIA 7

Tetto ammalorato, solaio imbarcato e sfondato

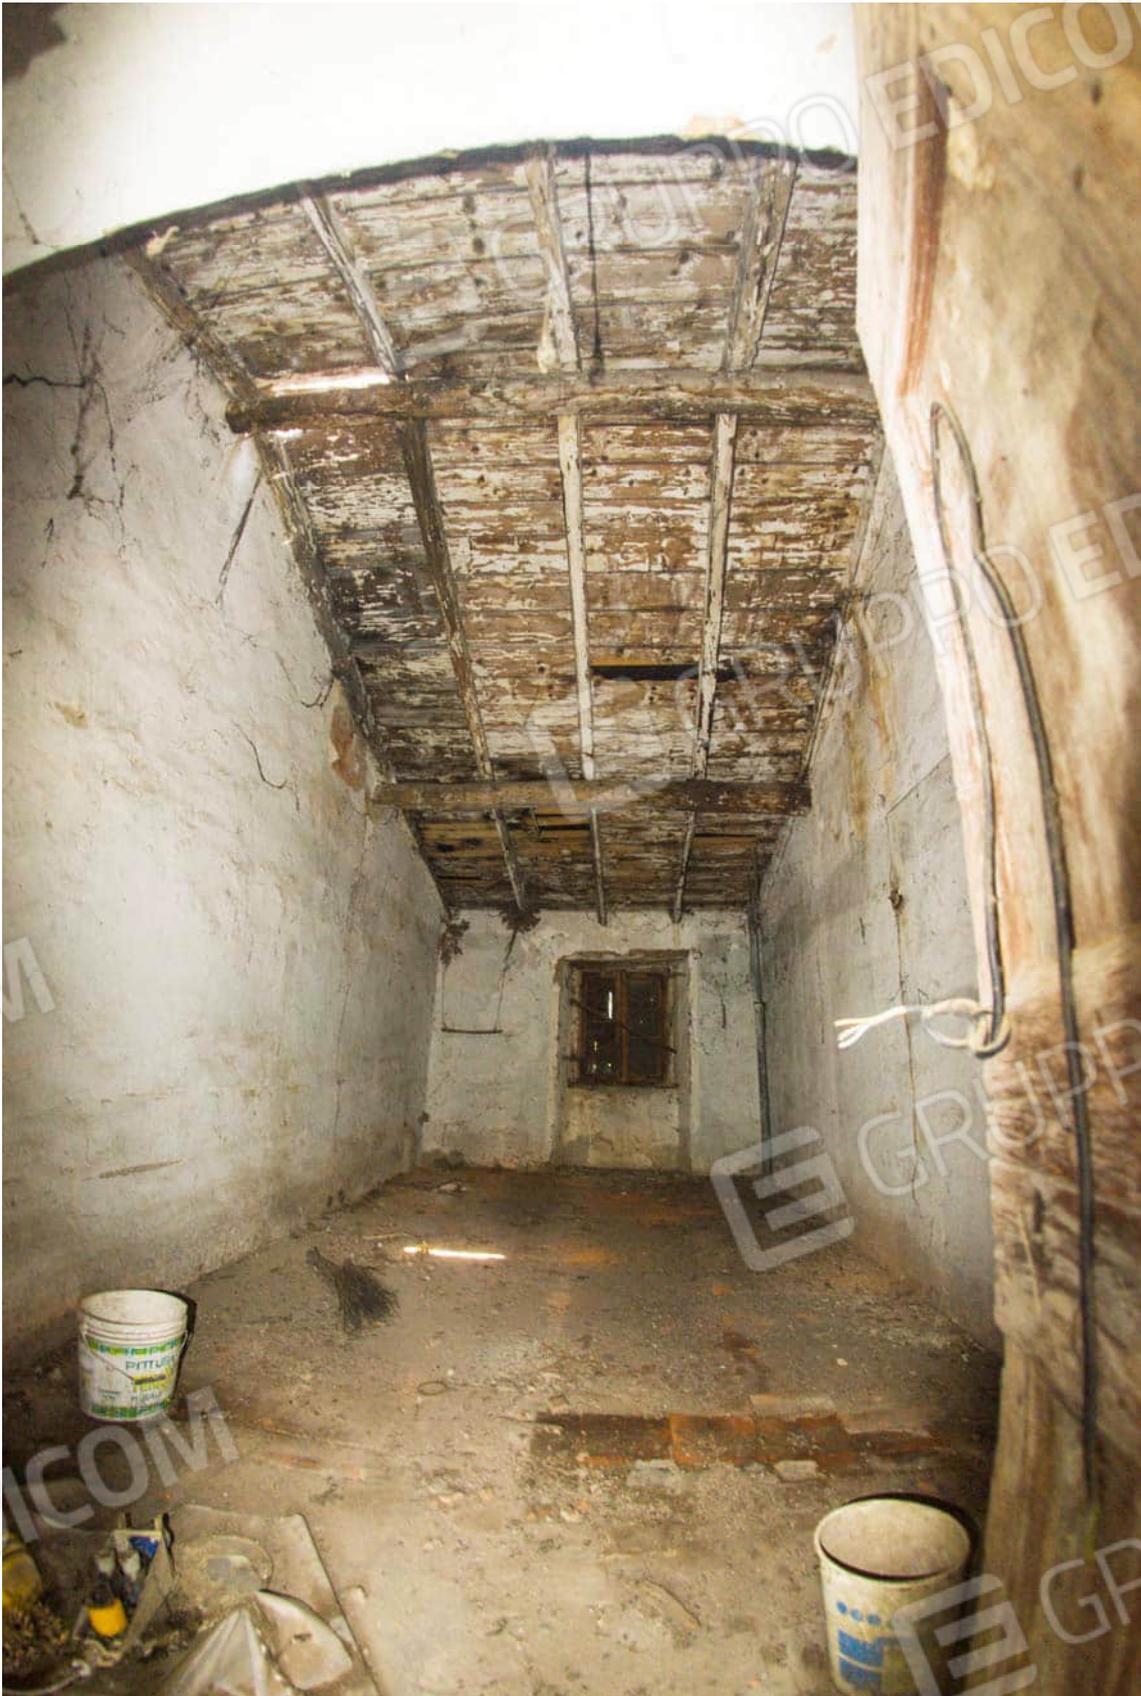
FOTOGRAFIA 8

Tetto ammalorato e solai imbarcato

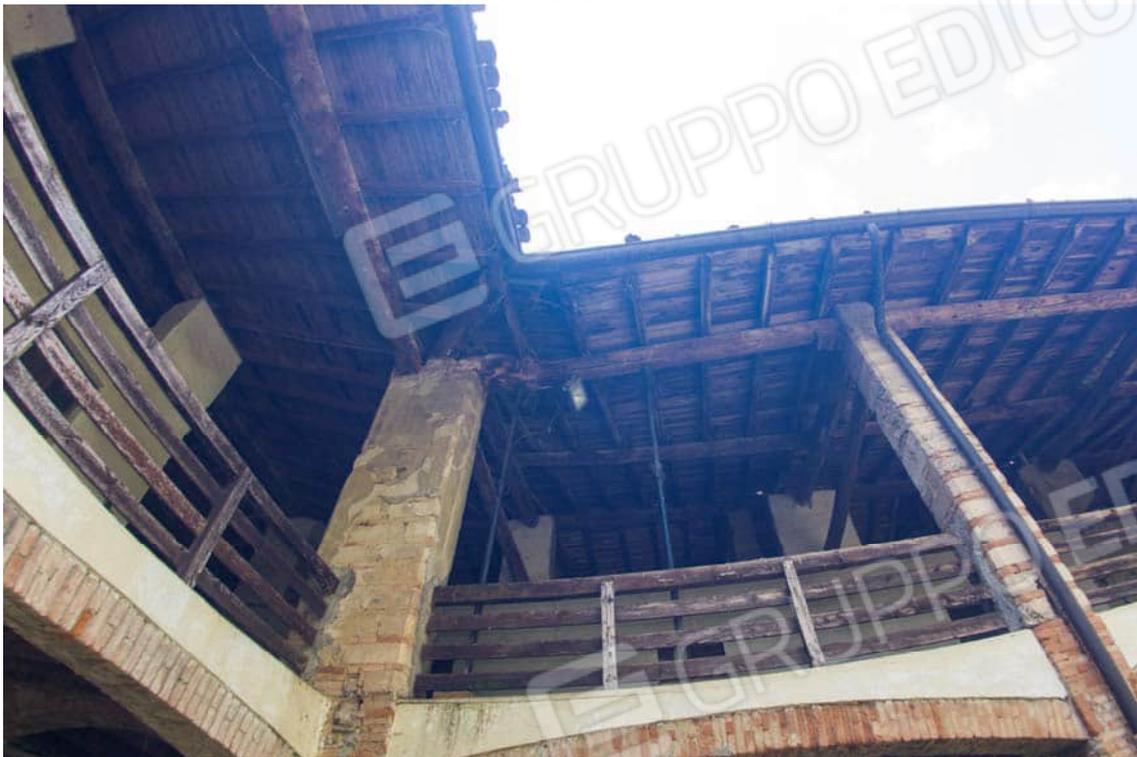
FOTOGRAFIA 9

Trave in legno spezzata e puntellata e tegole sporgenti oltre il canale di gronda

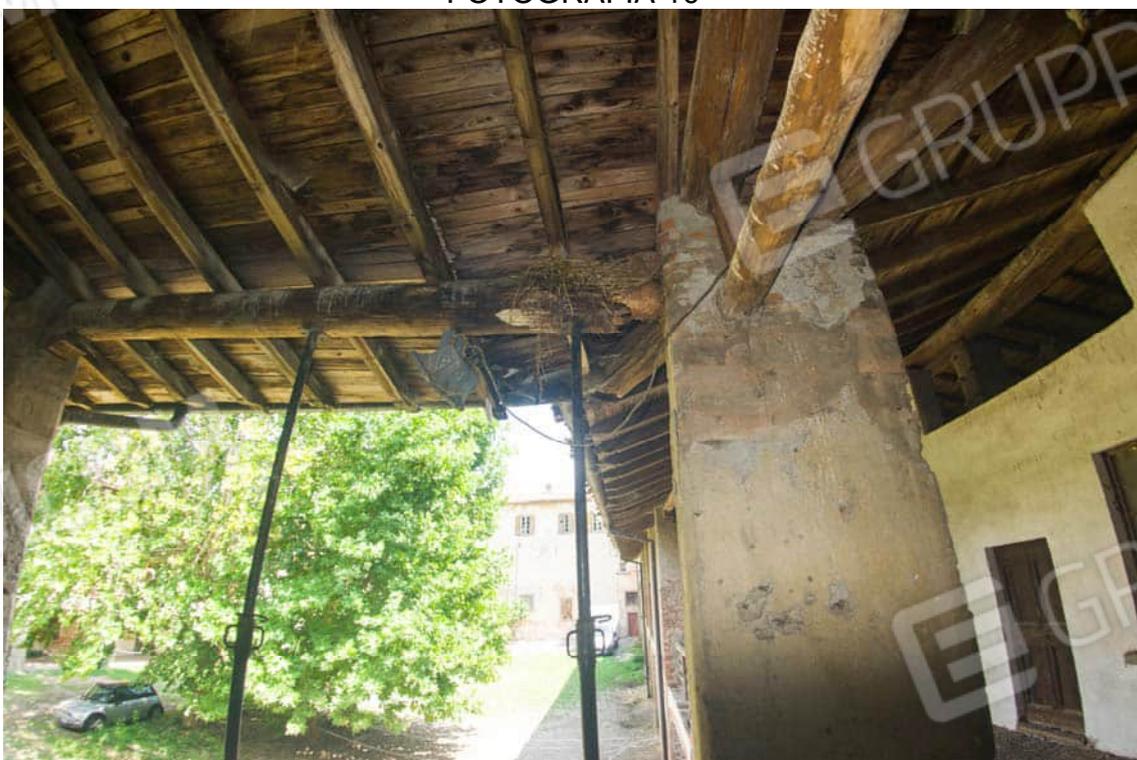
FOTOGRAFIA 10

Trave in legno spezzata e puntellata

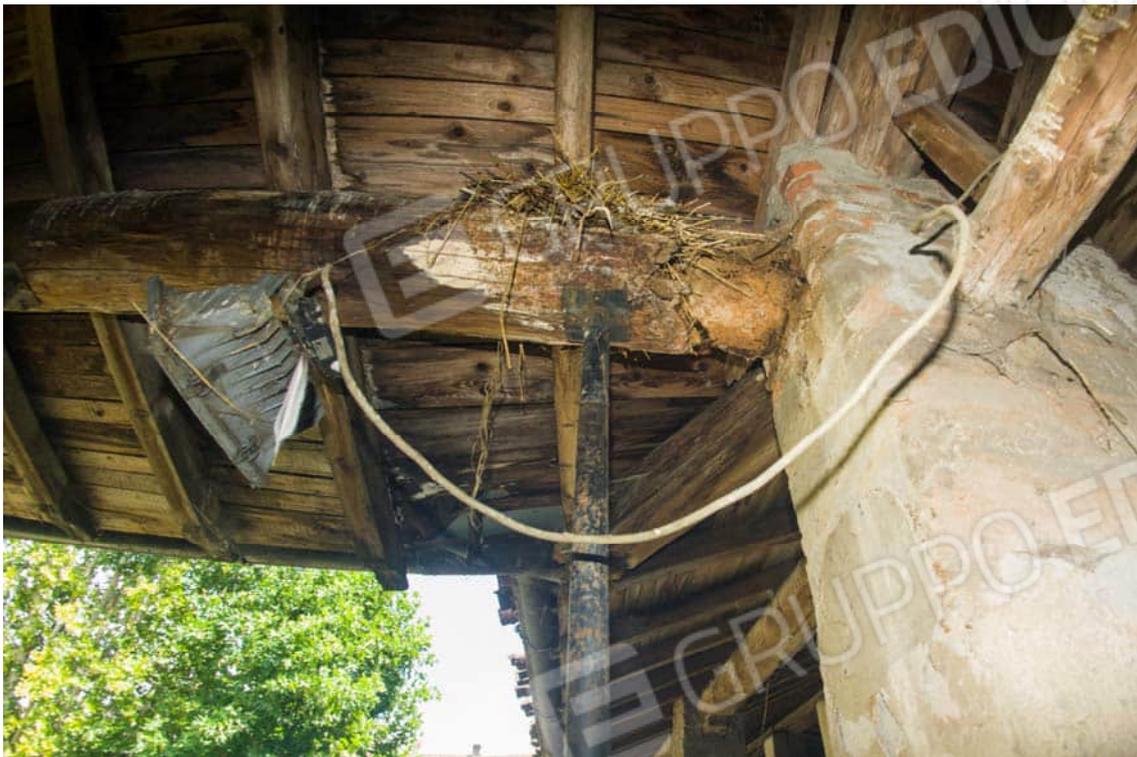
FOTOGRAFIA 11

Trave in legno spezzata e tegole sporgenti oltre il canale di gronda

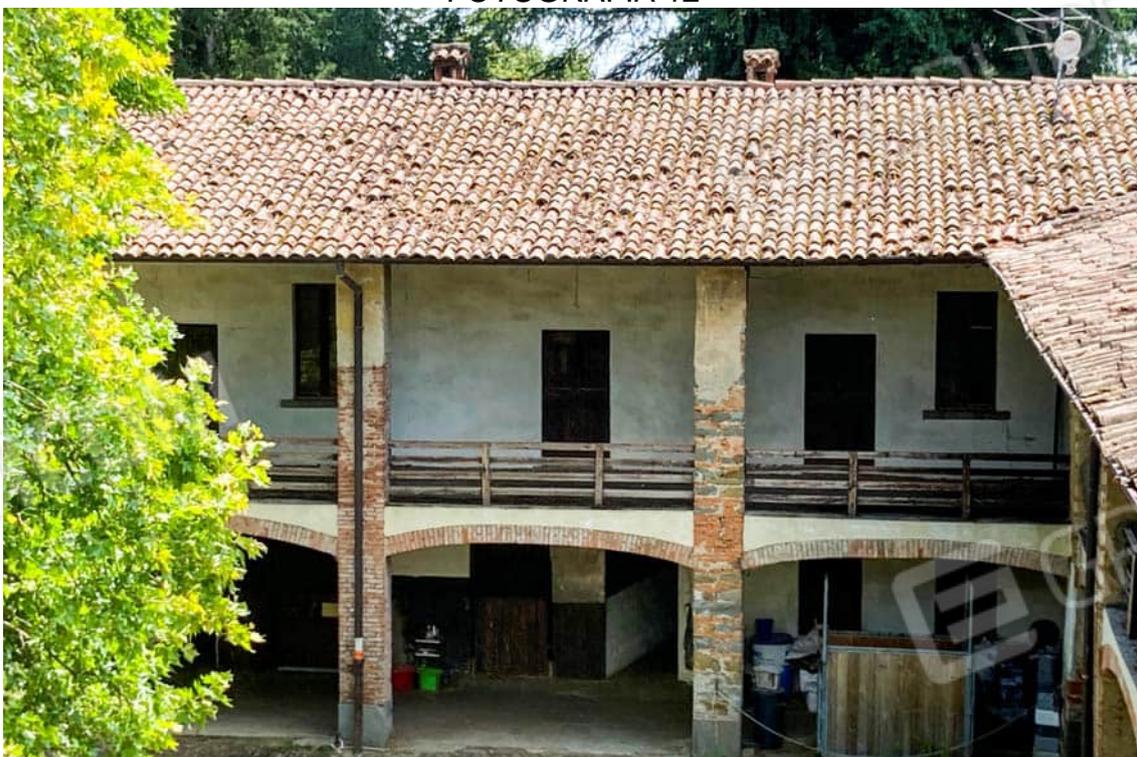
FOTOGRAFIA 12

Tegole deteriorate e sporgenti oltre il canale di gronda

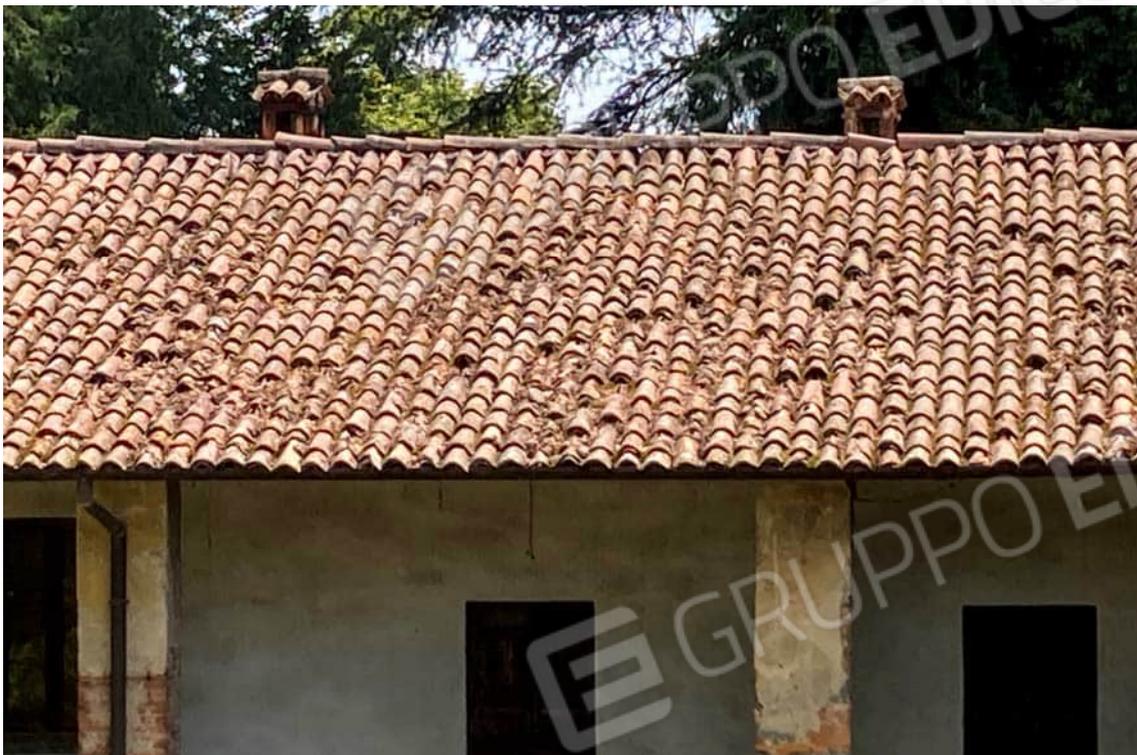
FOTOGRAFIA 13

Tegole deteriorate e sporgenti oltre il canale di gronda

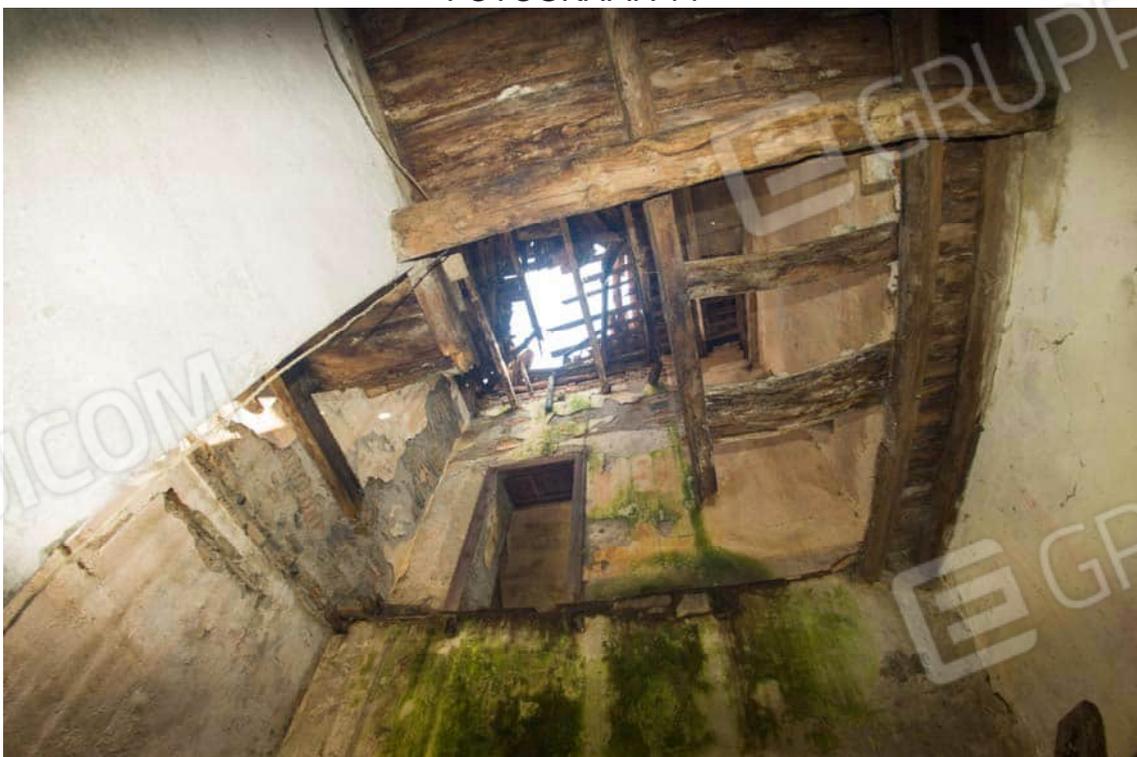
FOTOGRAFIA 14

Solaio e tetto crollati muri ammalorati

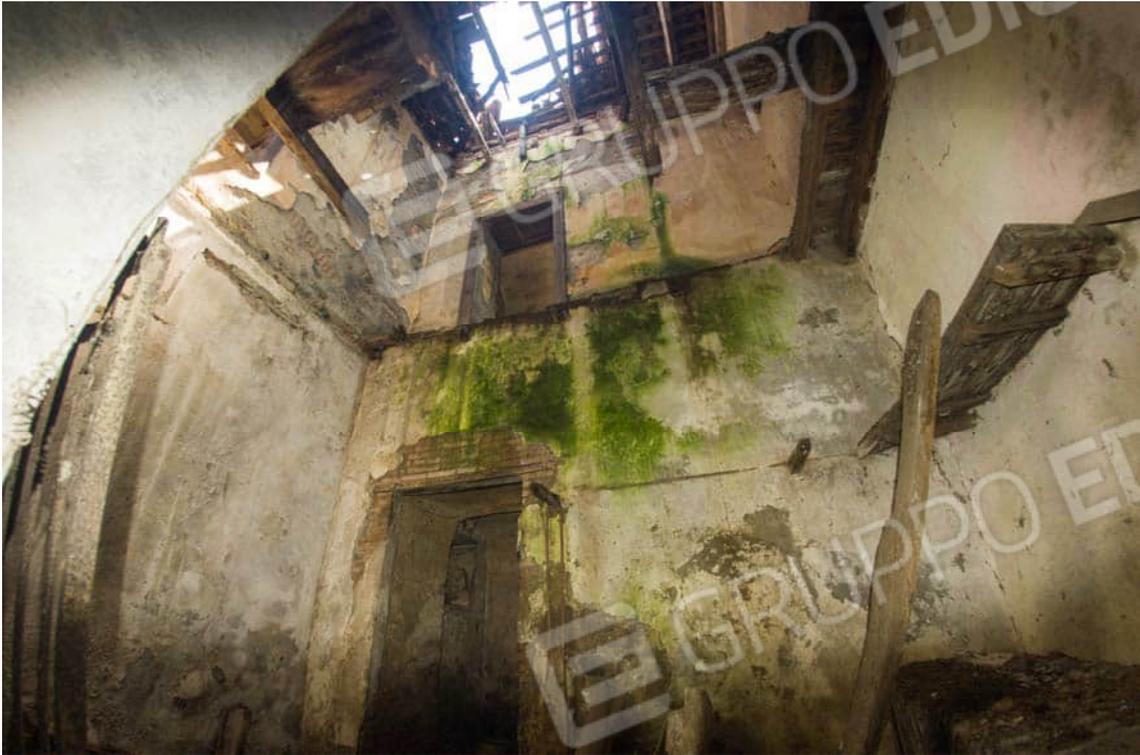
FOTOGRAFIA 15

Solaio e tetto crollati muri ammalorati

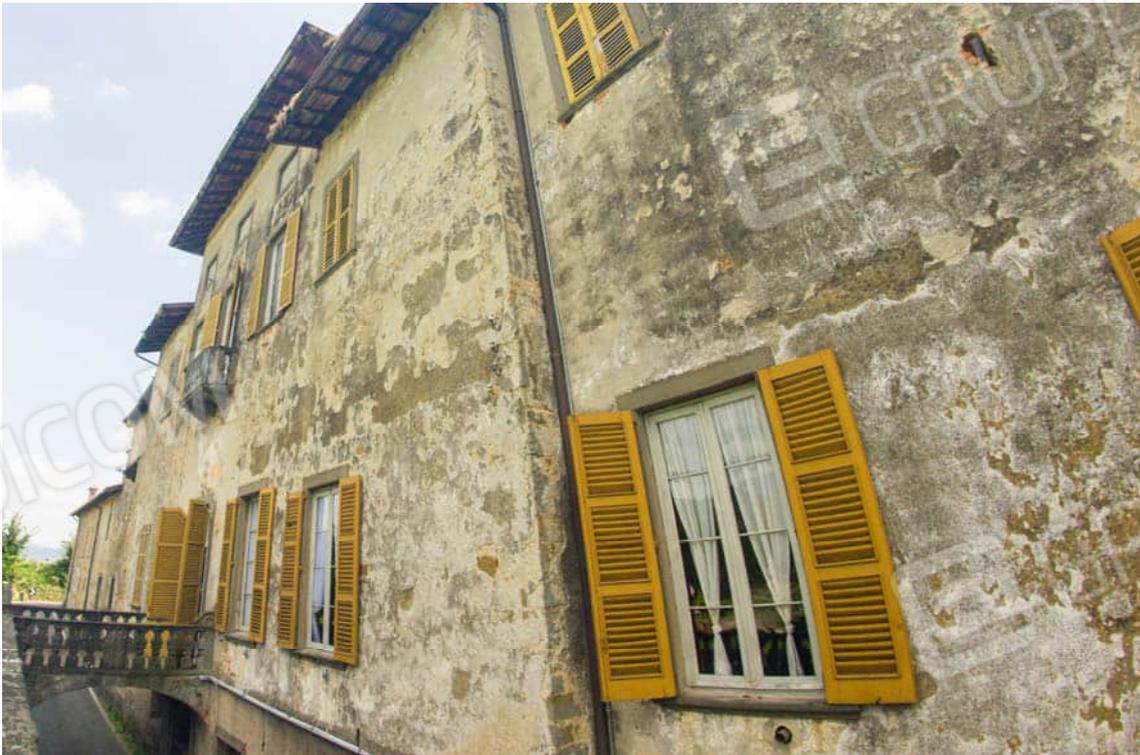
FOTOGRAFIA 16

Facciata lungo la via Villa Gromo, con intonaco ammalorato

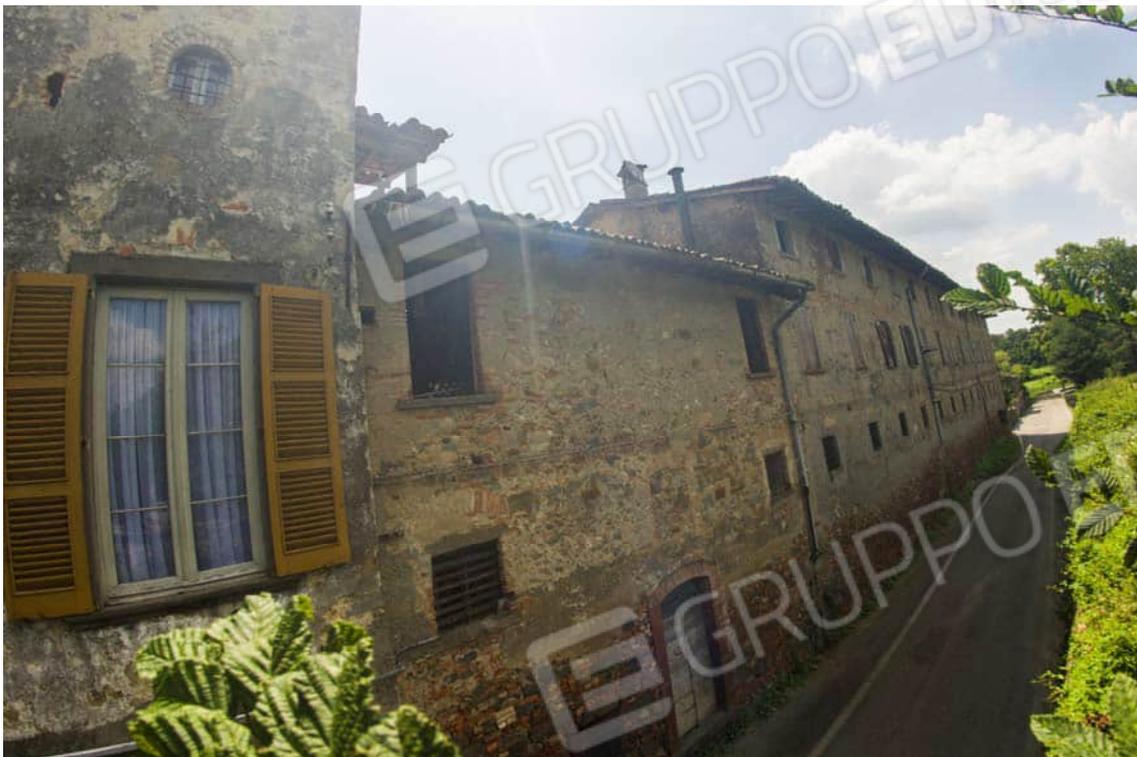
FOTOGRAFIA 17

Facciata lungo la via Villa Gromo, con intonaco e muri in mattoni e sassi
