# RAPPORTO DI VALUTAZIONE

## TRIBUNALE DI BRESCIA

Esecuzione Immobiliare n. 368/2023

Immobile ad uso Centro Benessere, locali siti al piano seminterrato e terra con piscina esterna coperta.

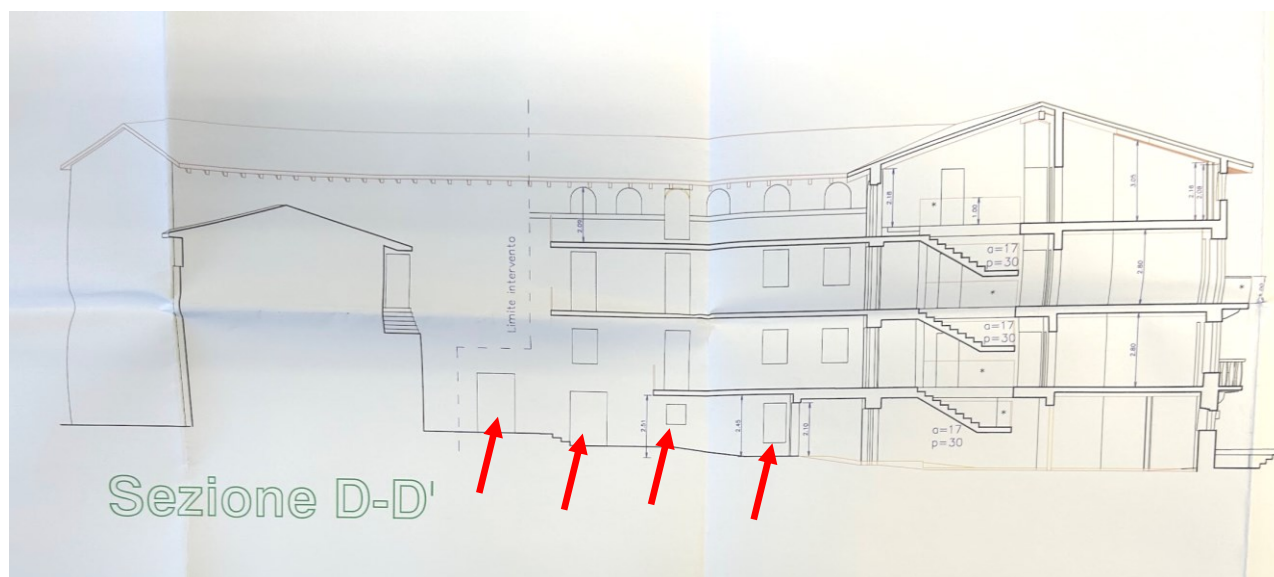
*STRALCIO TAV. 2C – SEZIONE D-D1, variante DIA N. 126 del 2007, raffronto. Frecce in rosso aperture finestrate chiuse sulla corte interna.*

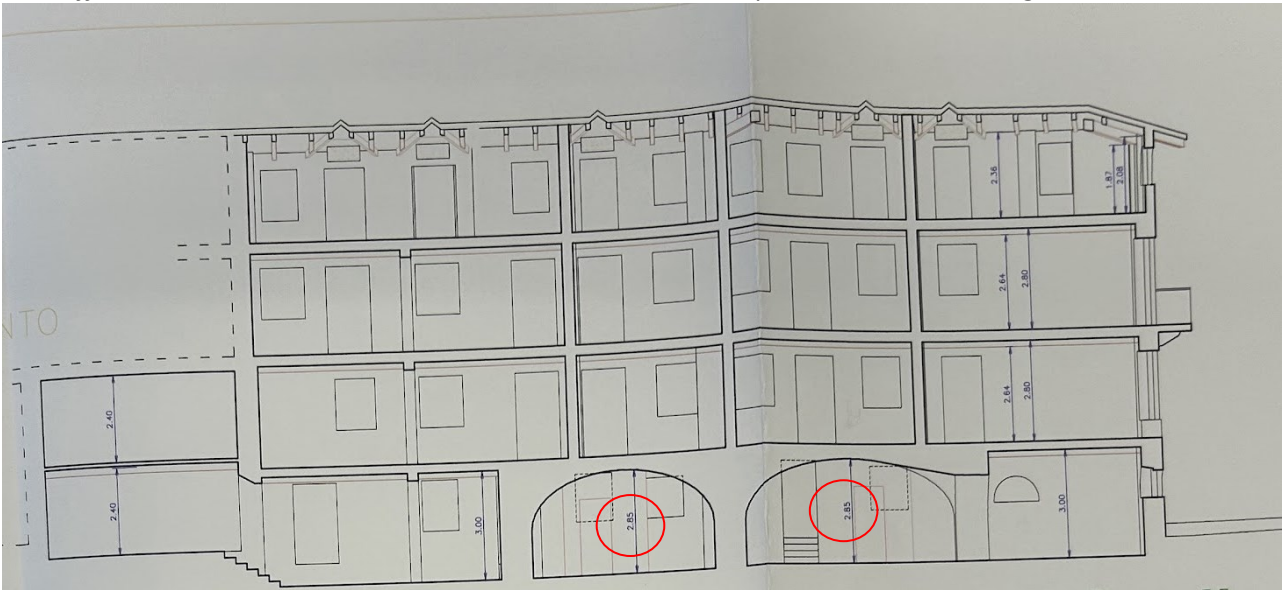
**STRALCIO TAV. 2C – SEZIONE C-C1, variante DIA N. 126 del 2007, raffronto. Le massime altezze nelle stanze con soffitto a volta sono dichiarate cm 285 contrariamente a quanto rilevato nei luoghi del subalterno 70.**

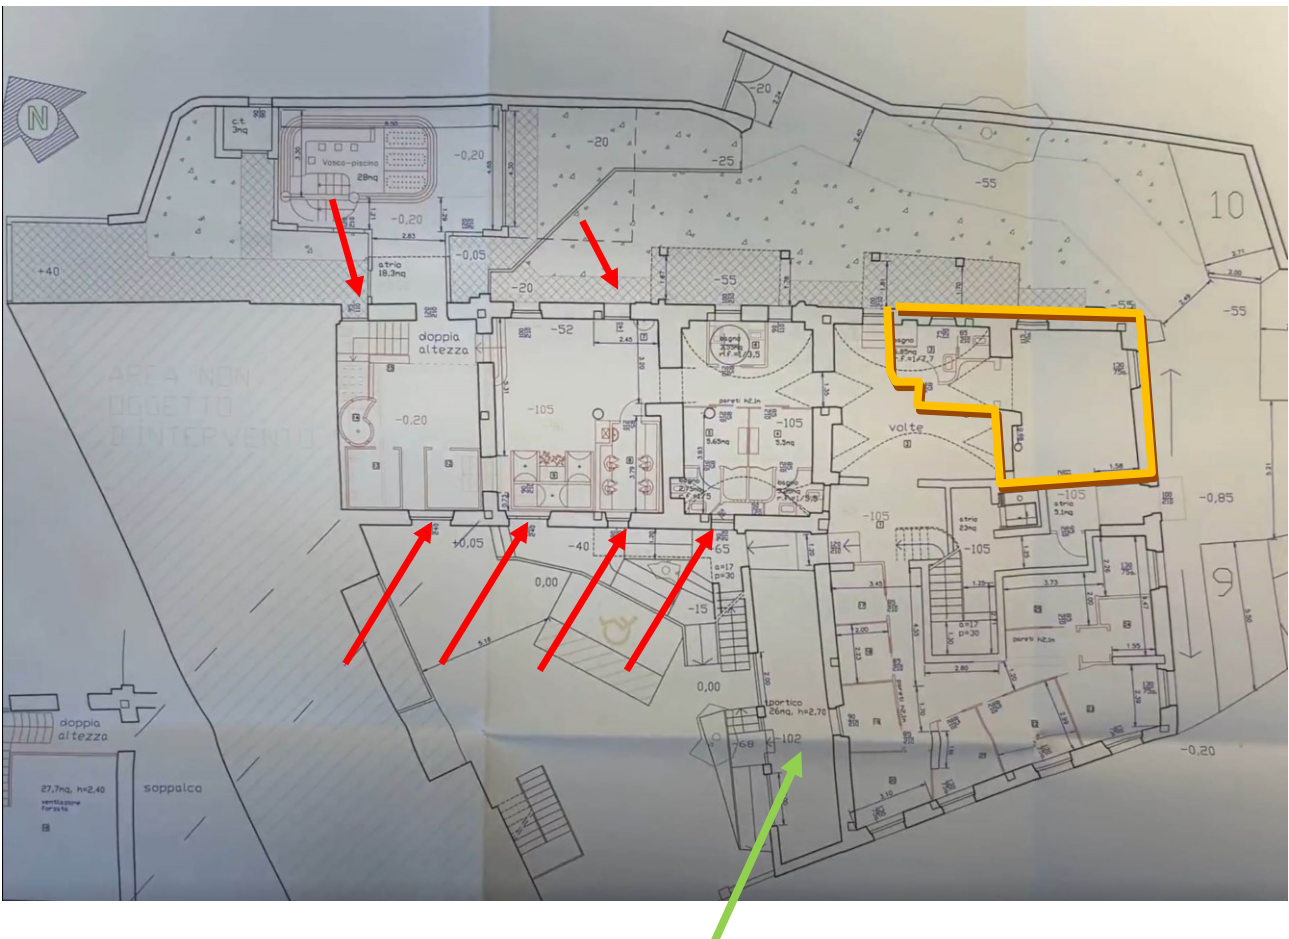
**STRALCIO TAV. 3C – piano terra/seminterrato, variante DIA N. 126 del 2007, raffronto. Frecche in rosso aperture finestrate chiuse. Cerchiata in giallo l'area frazionata per la creazione del subalterno 69. Sono inoltre all'evidenza della verifica dei luoghi diverse le difformità di distribuzione interna rispetto a quelle denunciate. La corte esterna è erroneamente rappresentata rispetto lo stato dei luoghi. Freccia in verde luogo del porticato in verità oggetto di ripartizioni interne e installazione di serramenti nelle arcate.**

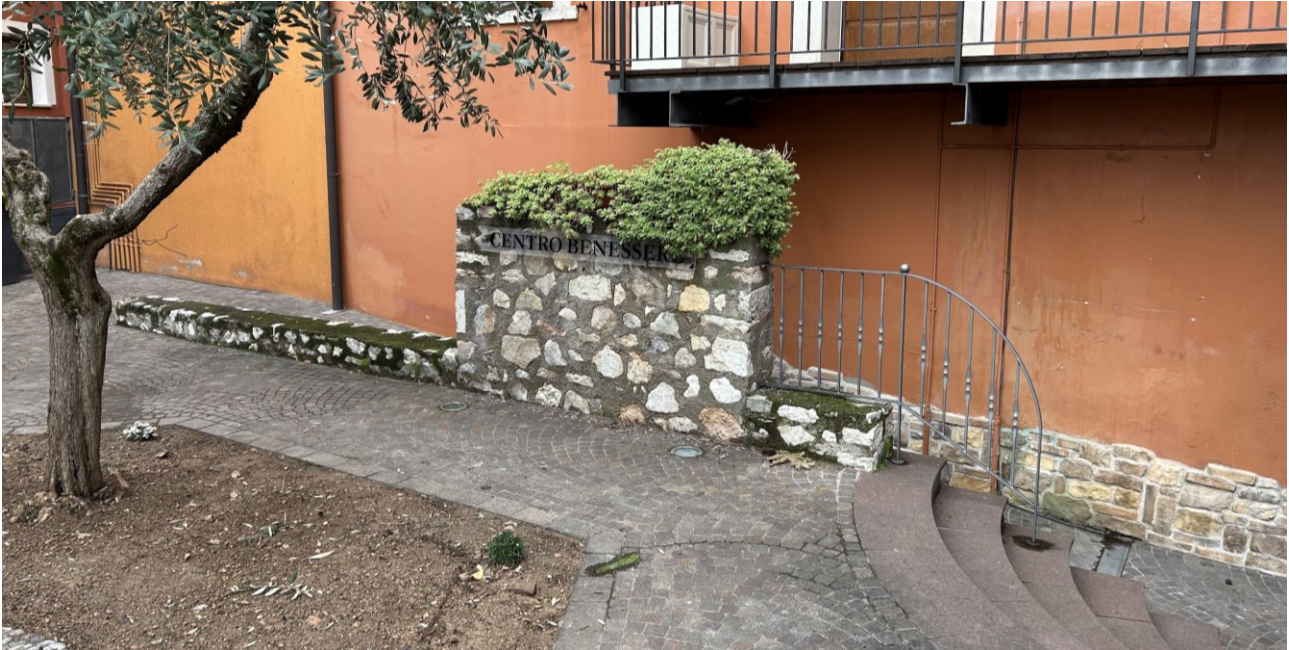
**FOTOGRAFIA DELLA FACCIATA SULLA CORTE INTERNA, NESSUNA PRESENZA DI APERTURE FINESTRATE RIVOLTE NELLA CORTE INTERNA.**

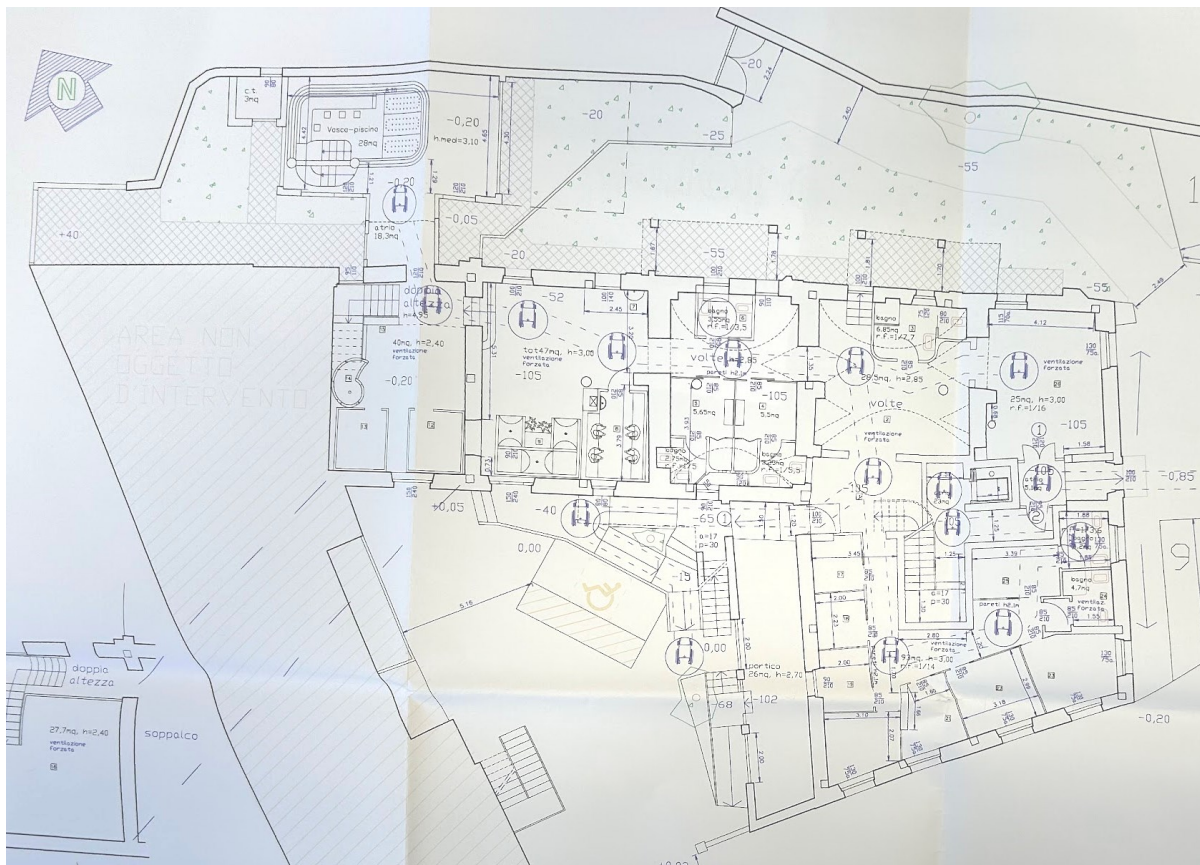
**STRALCIO TAV. 4C – piano terra/seminterrato, variante DIA N. 126 del 2007, schema percorso disabili. La corte esterna è erroneamente rappresentata rispetto lo stato dei luoghi, sono rilevabili tutte le difformità già evidenziate nella tavola 3C.**

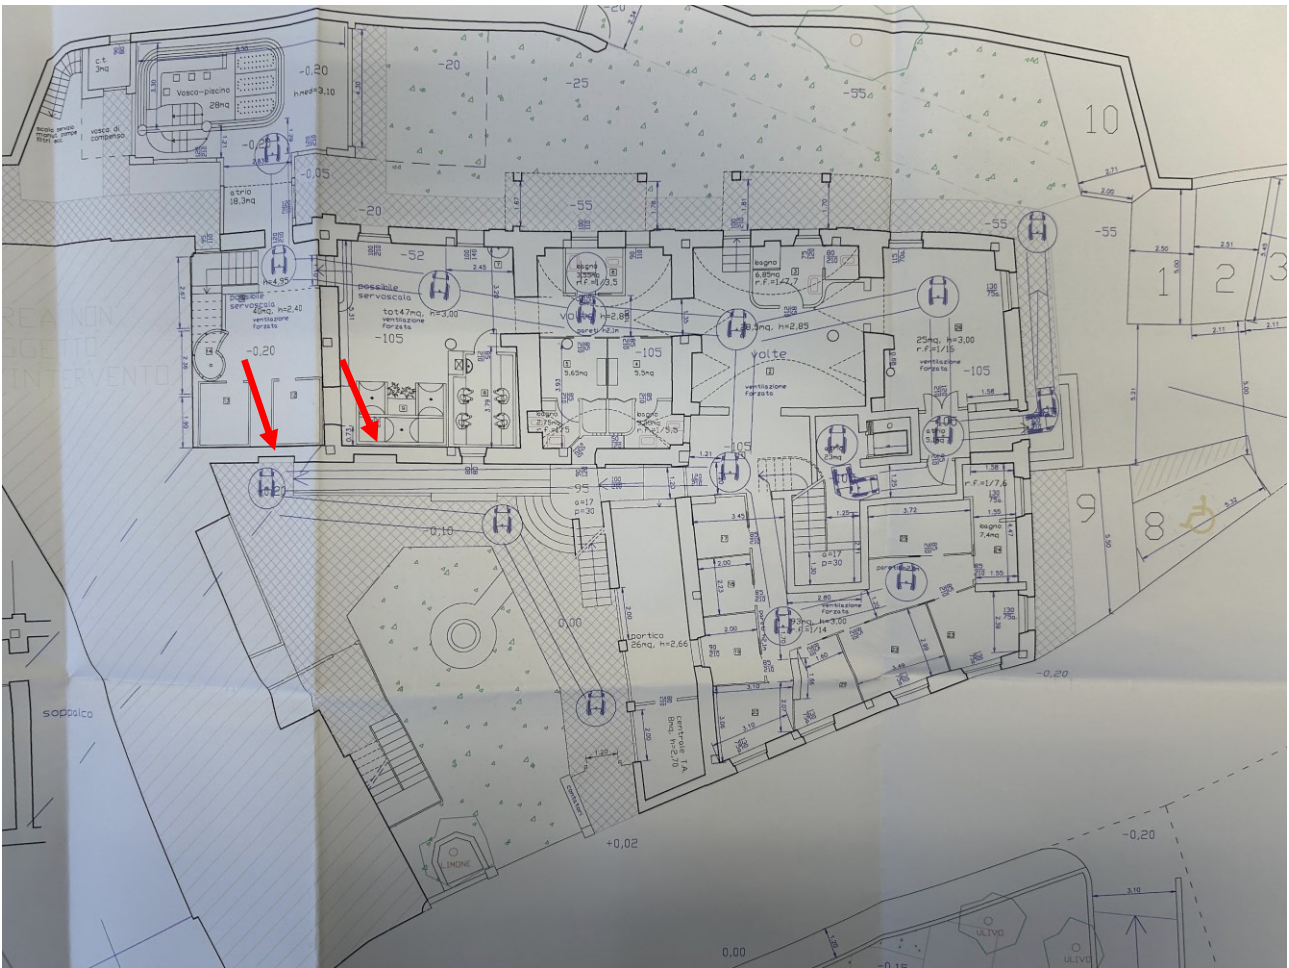
**STRALCIO TAV. 5C – piano terra/seminterrato, DIA N. 126 del 2007, schema percorso disabili. Rispetto la tavola 3C e 4C viene rappresentata correttamente la realizzazione della rampa e scalini di accesso al centro benessere. Incomprensibilmente 2 finestre rivolte nella corte interna vengono rappresentate chiuse rispetto la tavola 3C e 4C, frecce in rosso.**

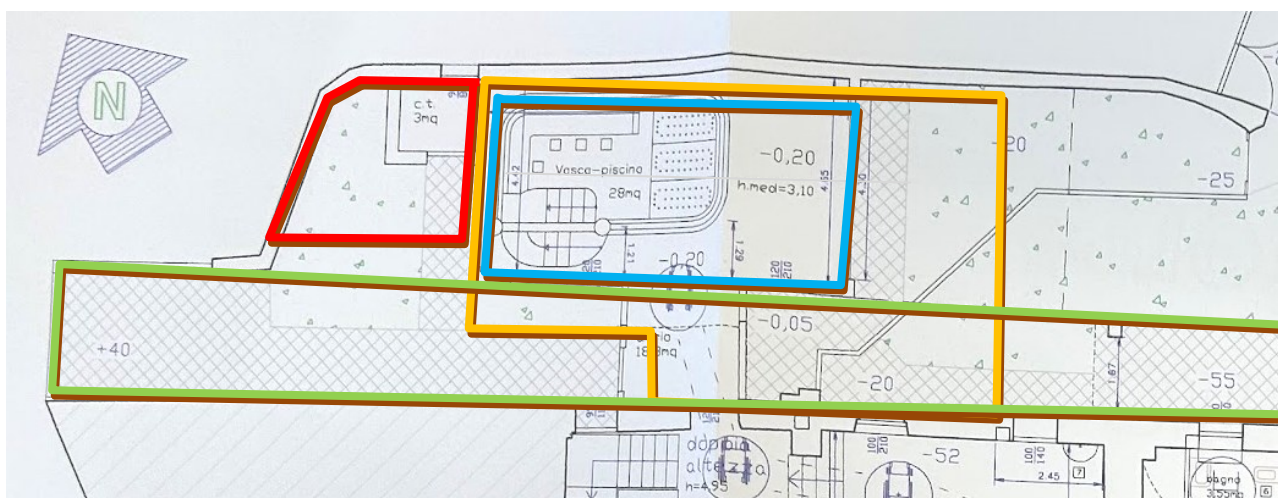
STRALCIO TAV. 4C – piano terra, variante DIA N. 126 del 2007, il vano tecnico realizzato (perimetro in rosso), la piscina realizzata (in blu) e la copertura realizzata (in arancio) sono difformi rispetto al progetto denunciato. Inoltre all'evidenza sull'area in verde di insistenza della roggia di altra proprietà sono stati edificati i pilastri di sostegno della copertura e i serramenti di chiusura perimetrale (vedasi anche foto seguente a pag. 28).

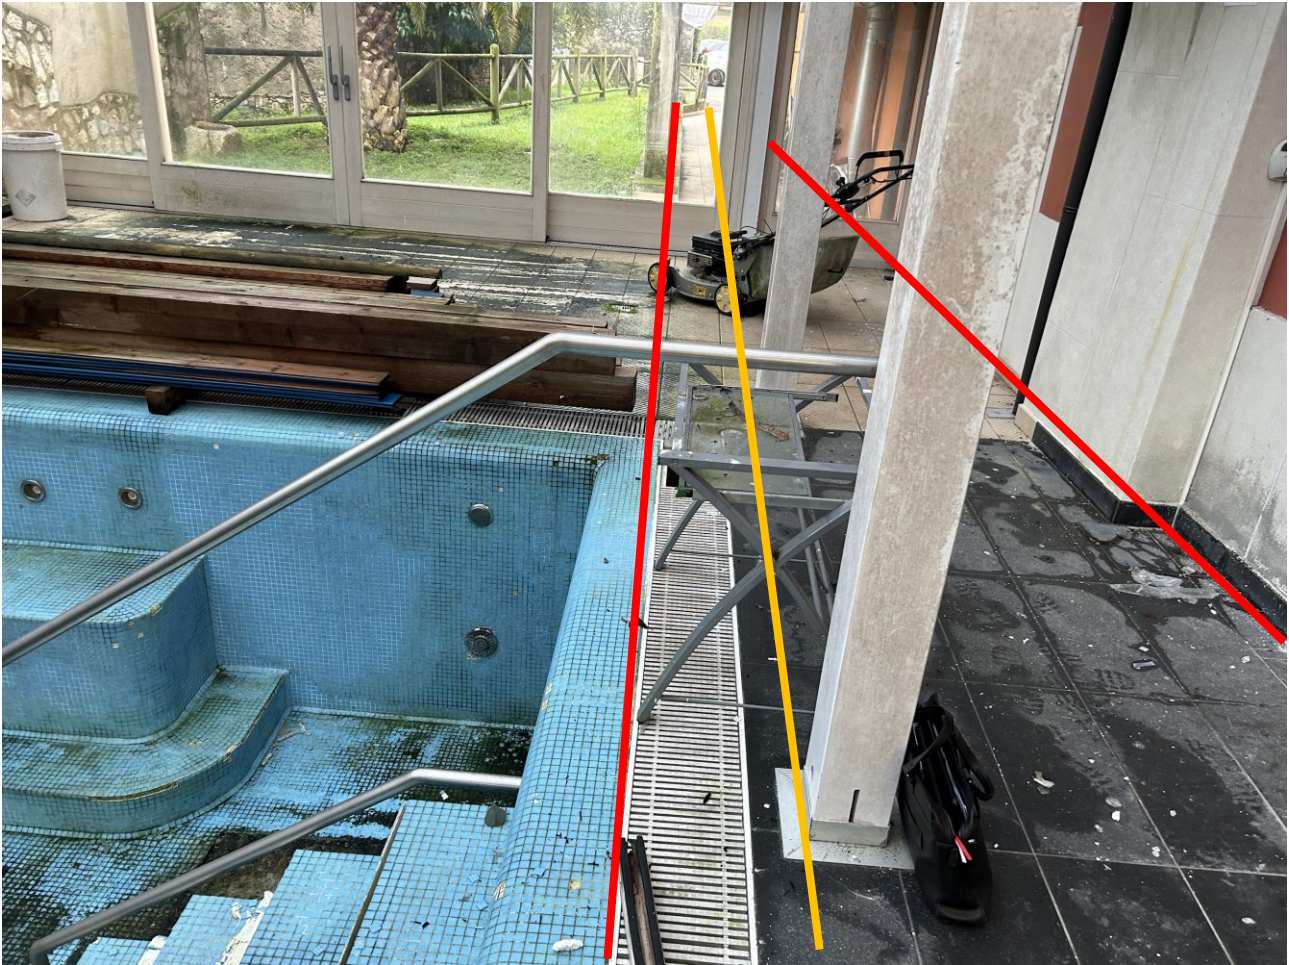
**FOTOGRAFIA PISCINA COPERTA, PILASTRATURA PARALLELA ALLA FACCIATA INSISTENTE SULLA ROGGIA.**  
*In rosso allineamento della roggia, in arancio allineamento pilastri di sostegno alla copertura.*

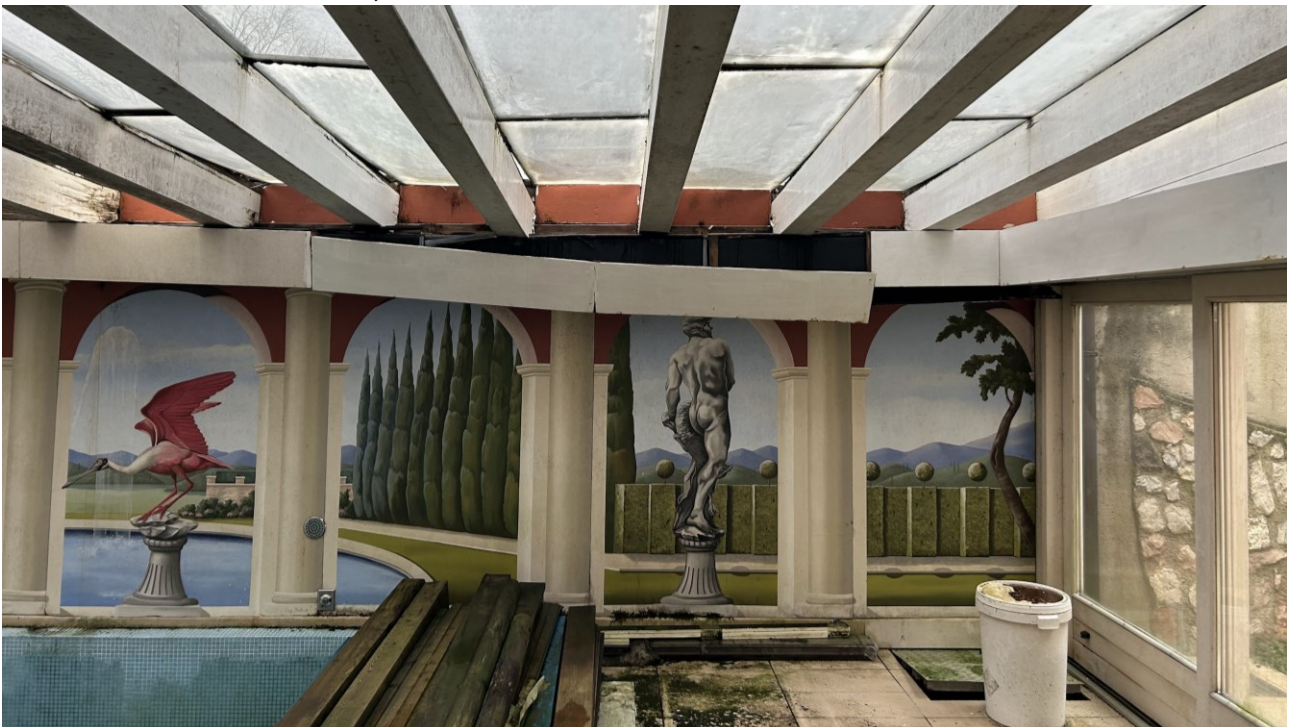
**FOTOGRAFIA PISCINA COPERTA, CEDIMENTO TRAVATURA DI COPERTURA.**

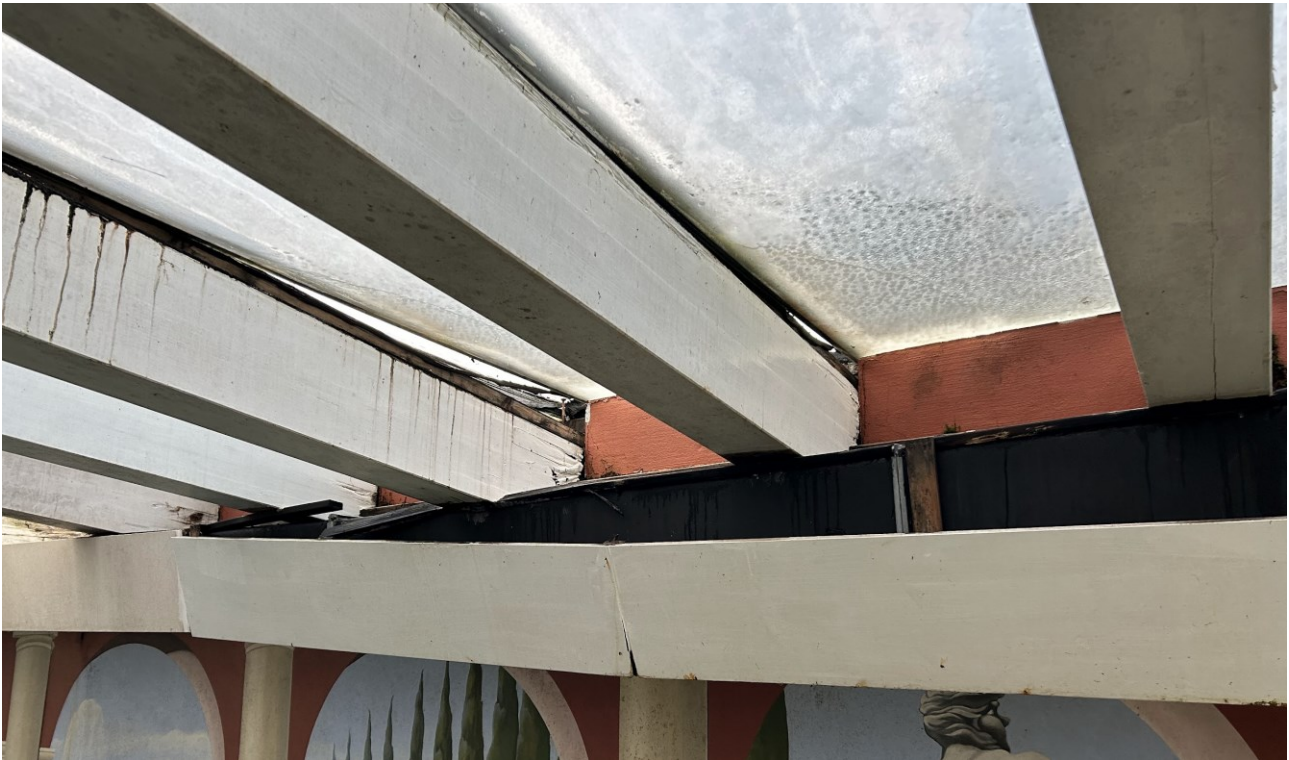
**FOTOGRAFIA PISCINA COPERTA, CEDIMENTO TRAVATURA DI COPERTURA.**

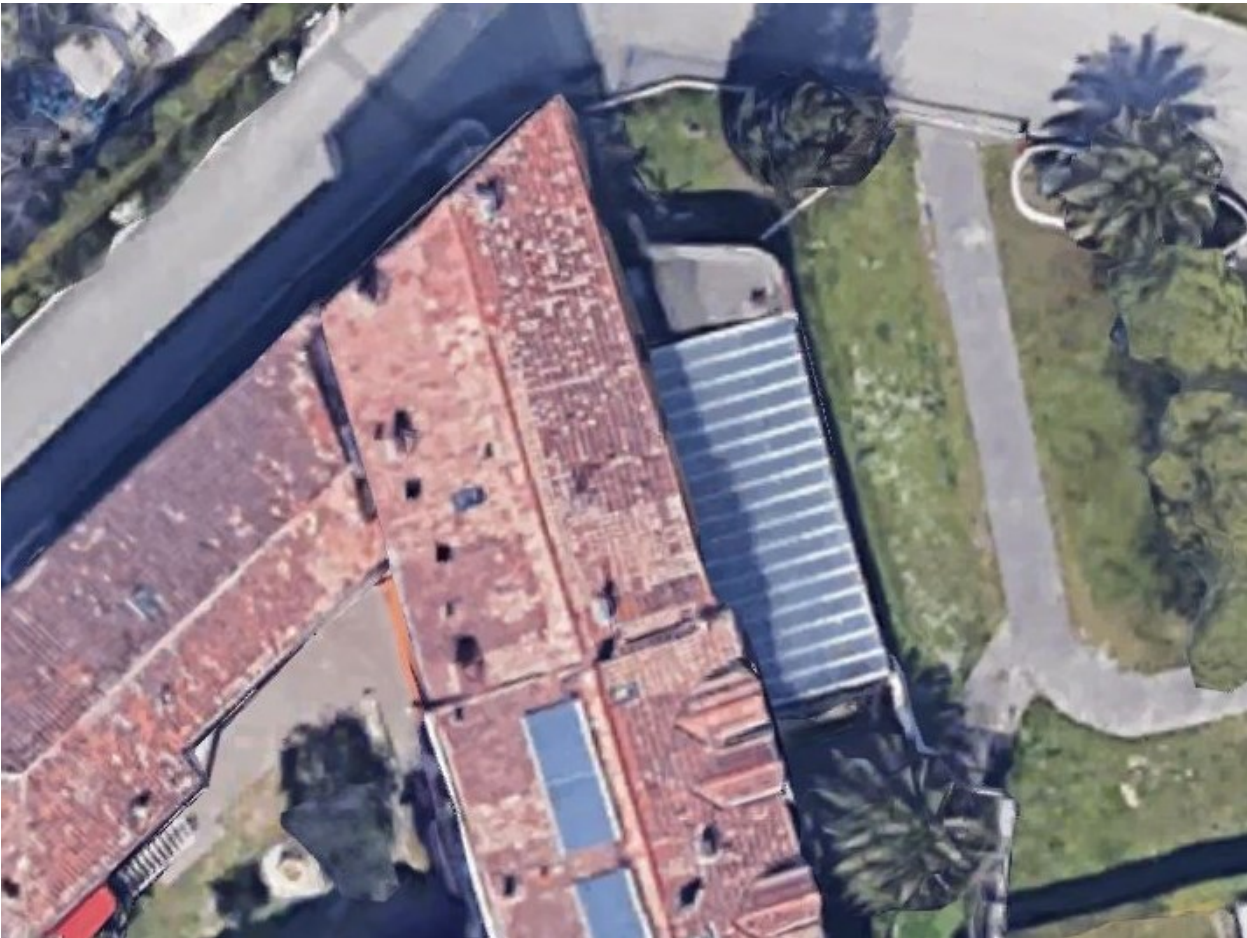
*AEREOFOTOGRAFIA DA GOOGLE ,all'evidenza la copertura della piscina coperta diversamente realizzata rispetto le Concessioni Edilizie.*

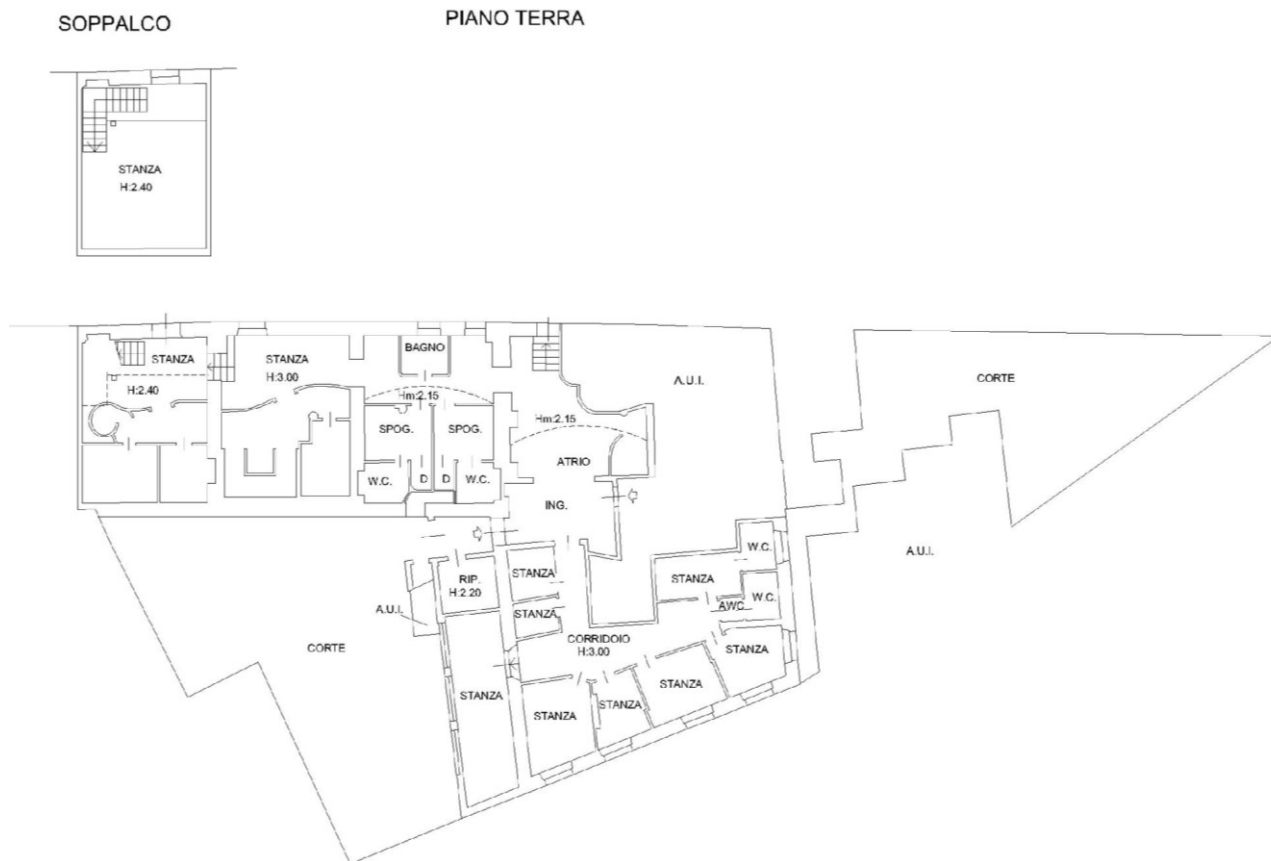
### STRALCIO PLANIMETRIA CATASTALE PIANO SEMINTERRATO/TERRA MAPPALE 892 SUB. 70

La planimetria catastale rappresenta al meglio lo stato attuale dei luoghi ed è riferimento per il calcolo della consistenza del bene. Si rilevano tuttavia delle irregolarità sulle partizioni interne in particolare nel locale denominata "stanza" in luogo dell'ex porticato esterno dove si rilevano la presenza delle tramezzature.

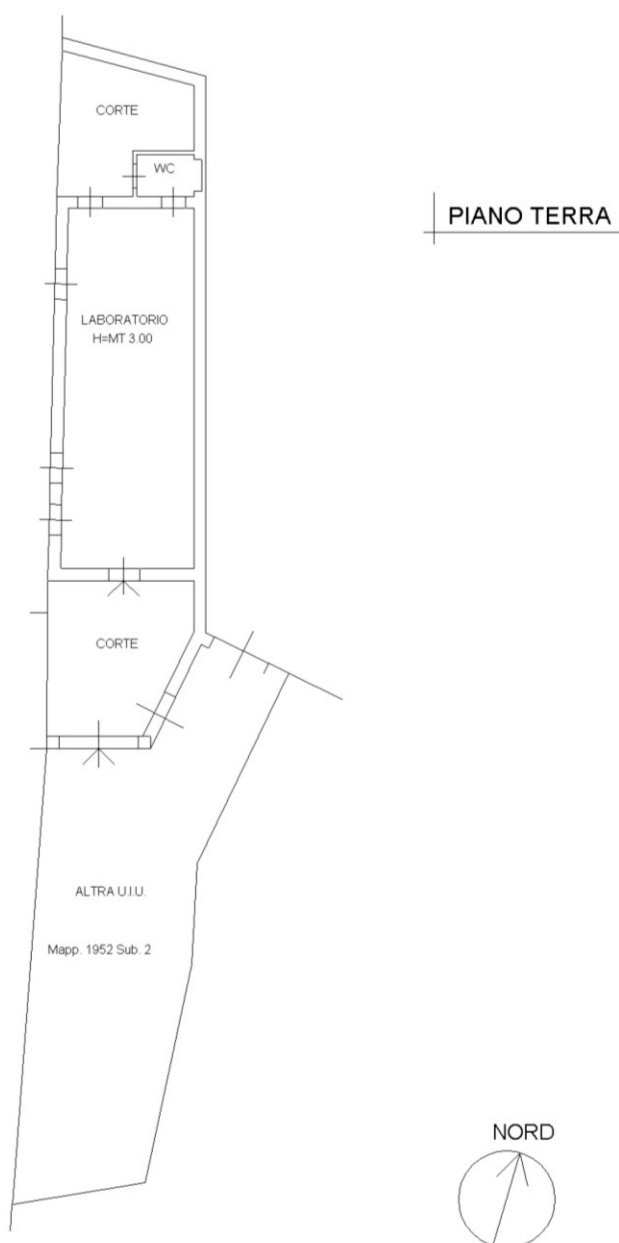
**STRALCIO PLANIMETRIA CATASTALE PIANO TERRA MAPPALE 1952 SUB. 1 E 2**

La planimetria catastale rappresenta l'ex laboratorio (Ancora in categoria C/3) demolito per la realizzazione della oggi piscina coperta e del vano tecnico, si necessita della regolarizzazione planimetrica catastale in funzione della futura regolarizzazione edilizia o demolizione e ricostruzione dei luoghi conformemente rispetto le Concessioni Edilizie autorizzate.
