ALLEGATO 1

DOCUMENTAZIONE FOTOGRAFICA

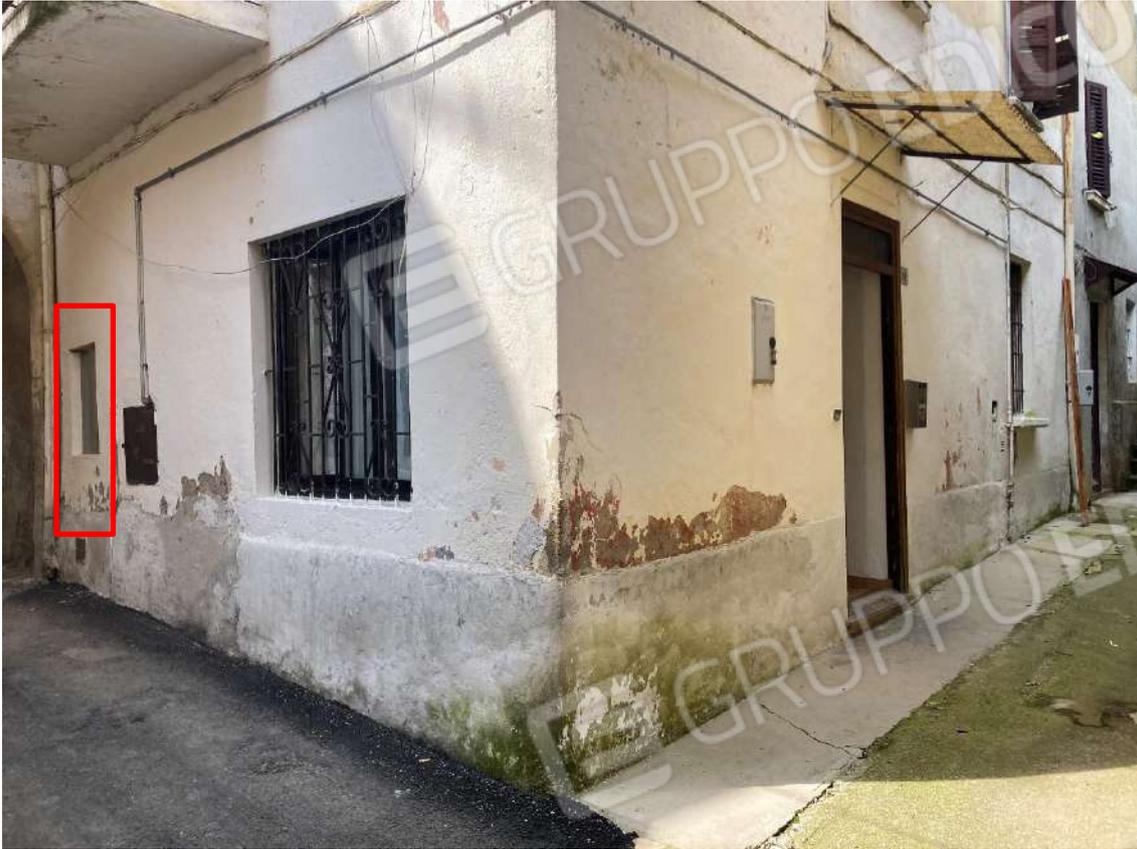
Figura 1: veduta d'insieme del piano terra dell'immobile, sui fronti nord ed est. Individuazione di apertura non autorizzata.

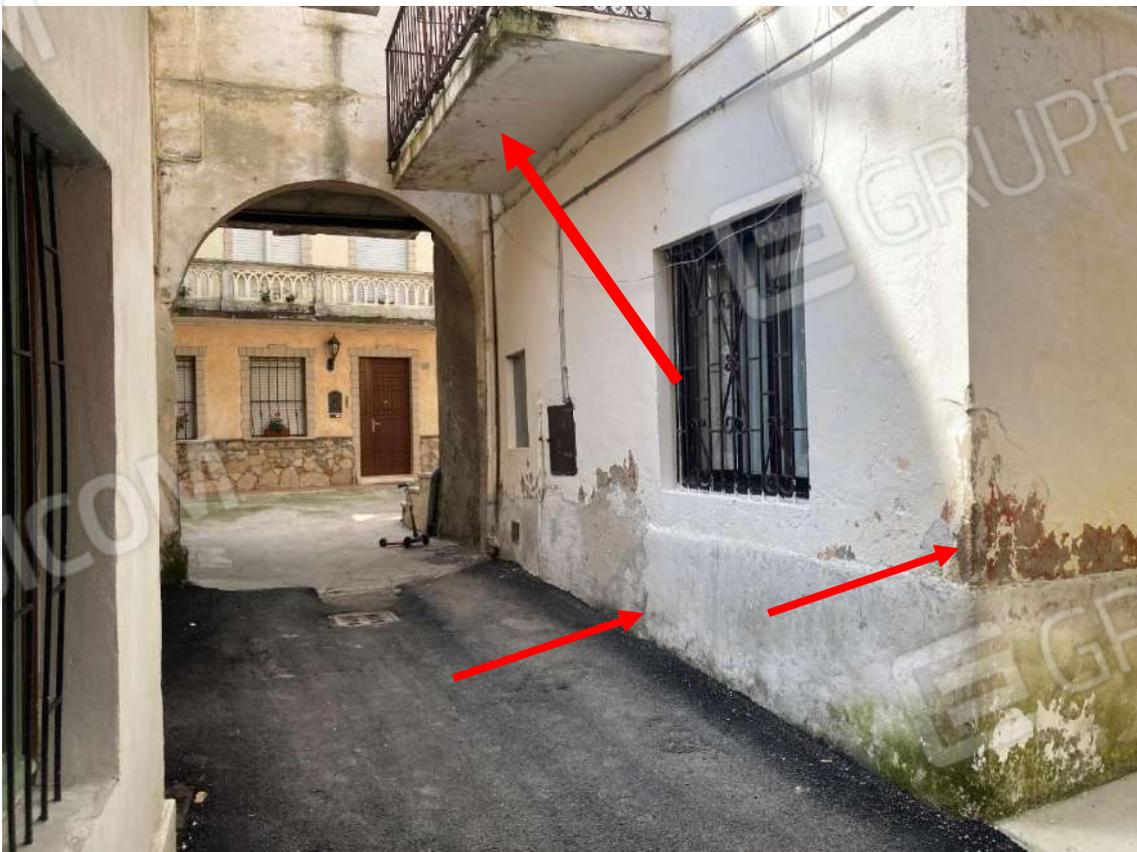
Figura 2: veduta del fronte est, sopra la finestra balcone non autorizzato. Si evidenzia l'importante risalita capillare di acqua nelle murature a piano terra

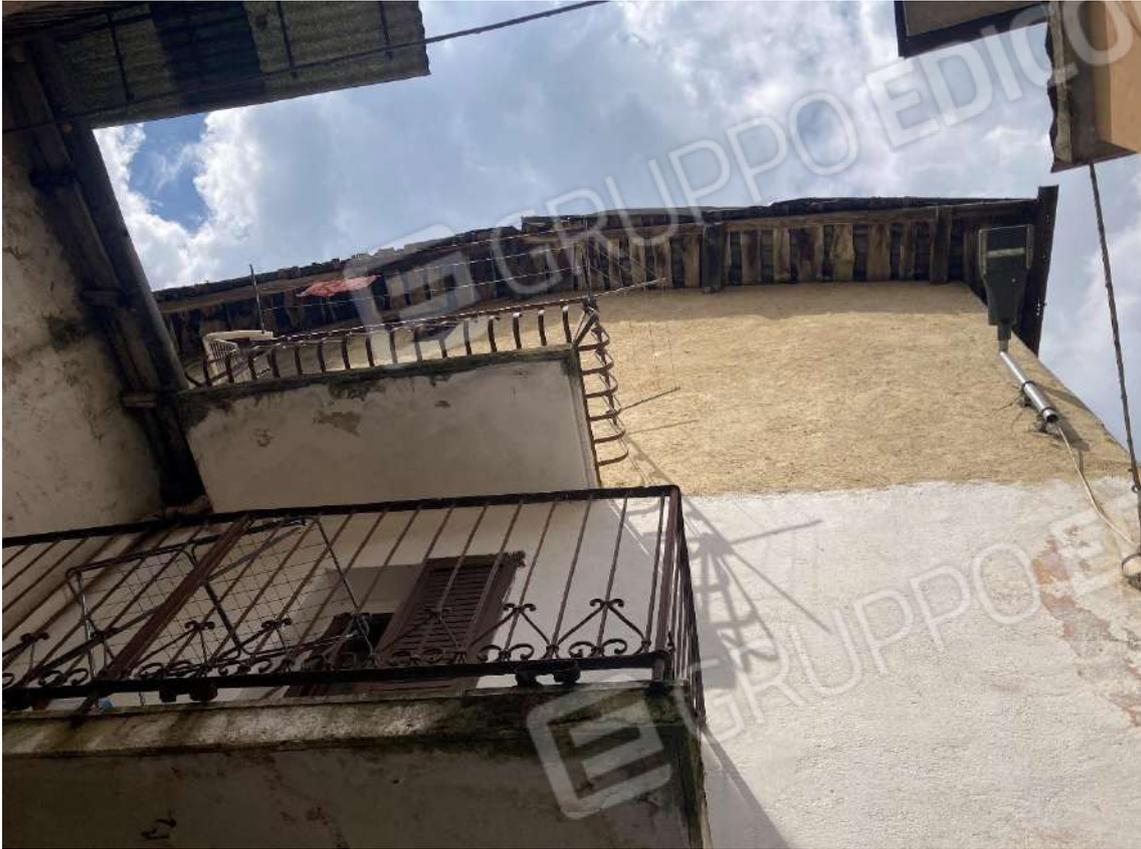
Figura 5: tetto in legno del fabbricato (fronte est) e balcone al piano 1°, non autorizzato

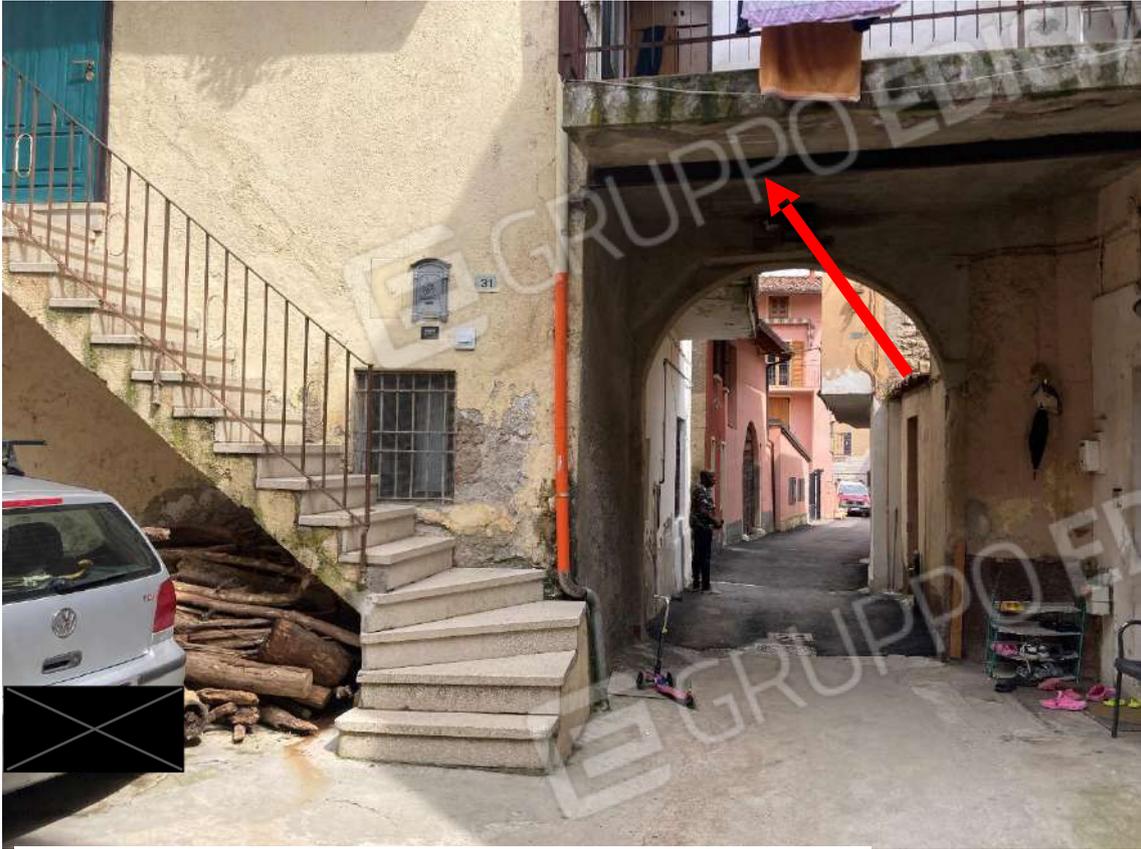
Figura 7: ex-legnaia, ora occupata in parte dal servizio igienico, in parte da balcone

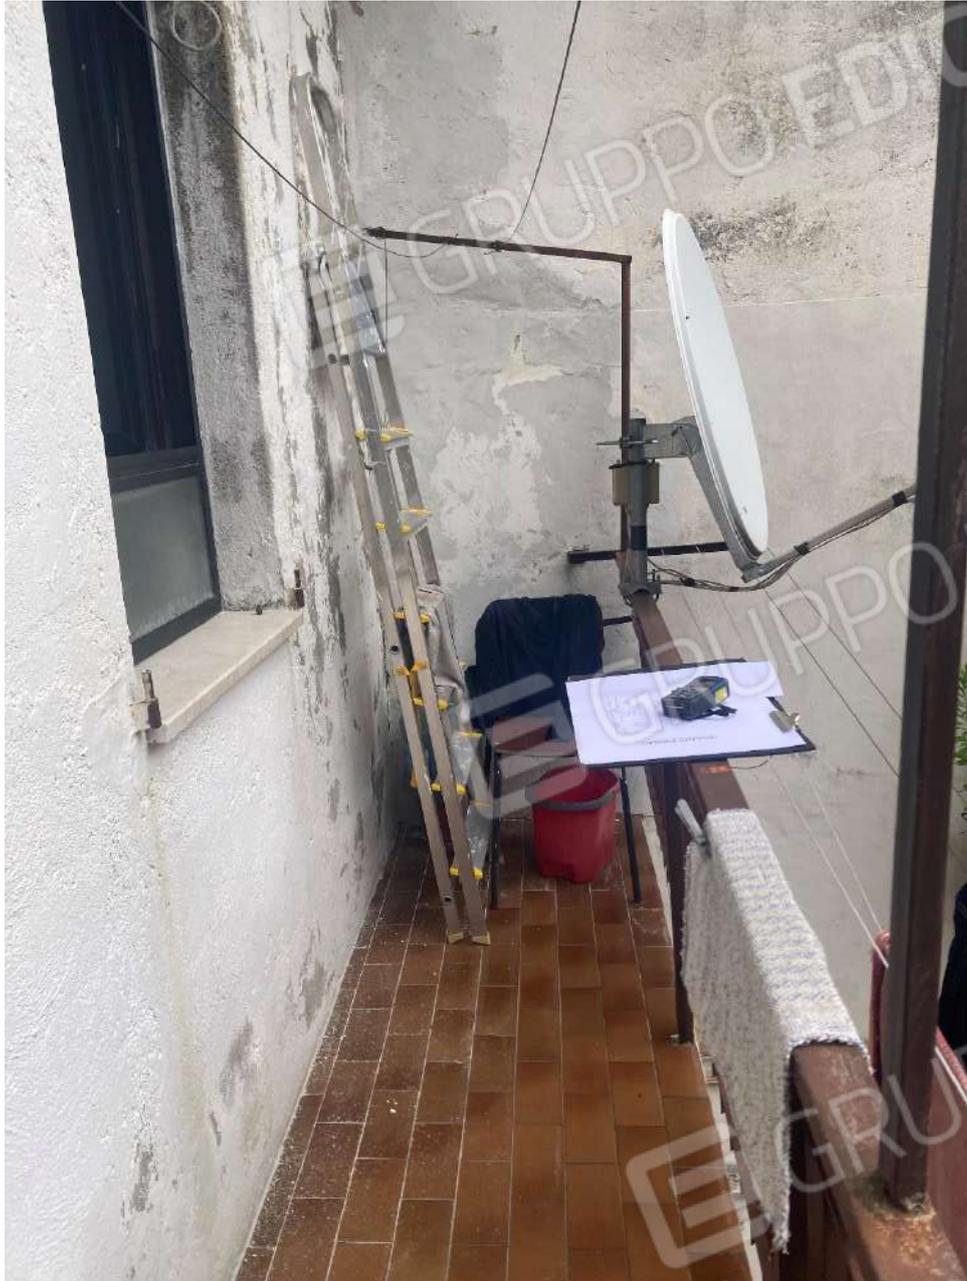
Figura 8: balcone ricavato dall'ex legnaia

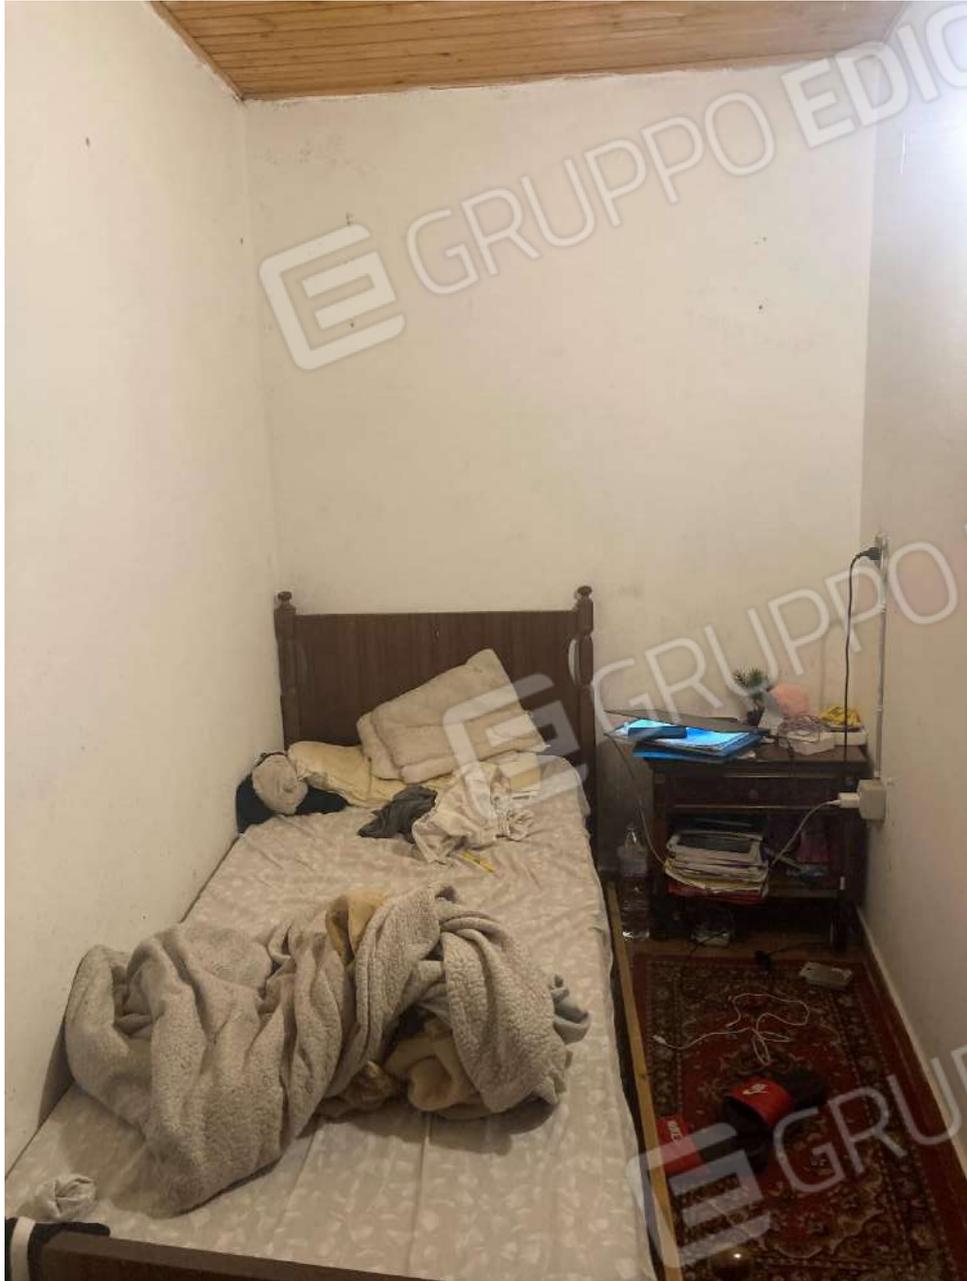
Figura 11: ripostiglio adibito a camera al piano 1°. La tramezzatura per la formazione di questa stanza non è stata autorizzata da alcun titolo edilizio

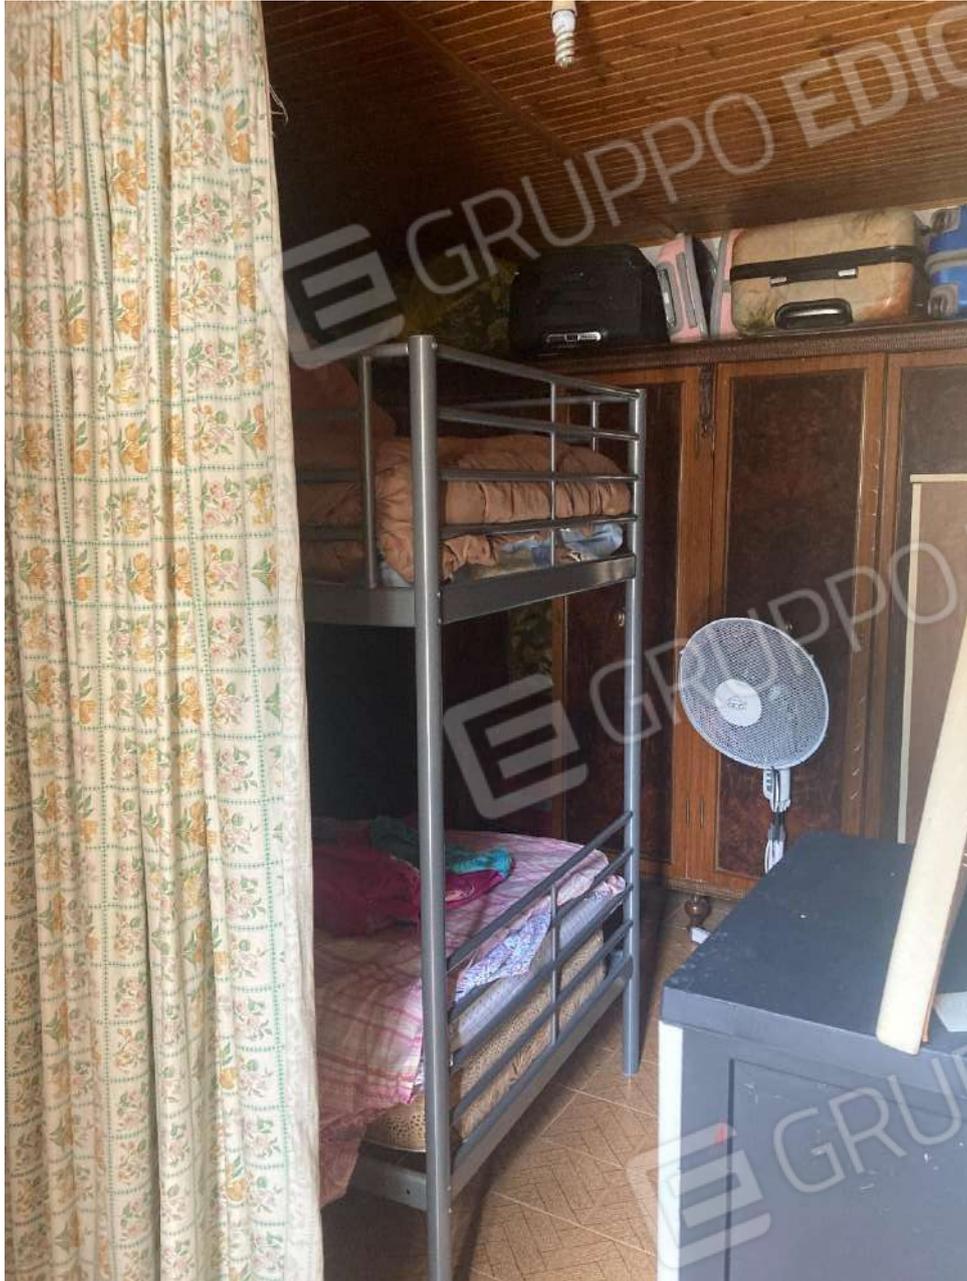
Figura 13: camera al piano 1°, con affaccio a est, sul balcone non autorizzato. Dalla riduzione di questa camera si è ricavato il ripostiglio, adibito a ulteriore cameretta

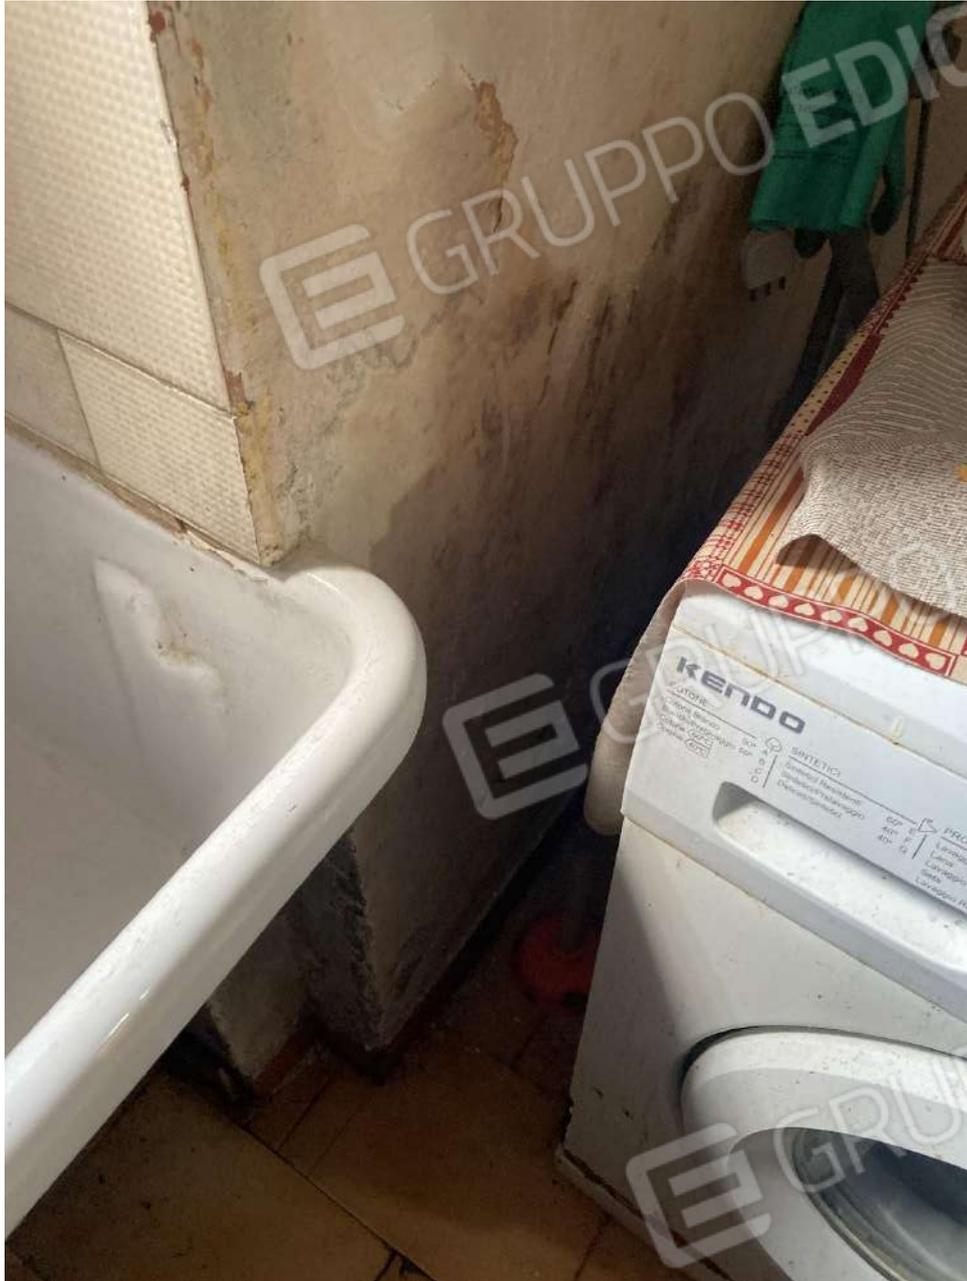
Figura 17: dettaglio umidità di risalita nel sottoscala
