DOCUMENTAZIONE FOTOGRAFICA

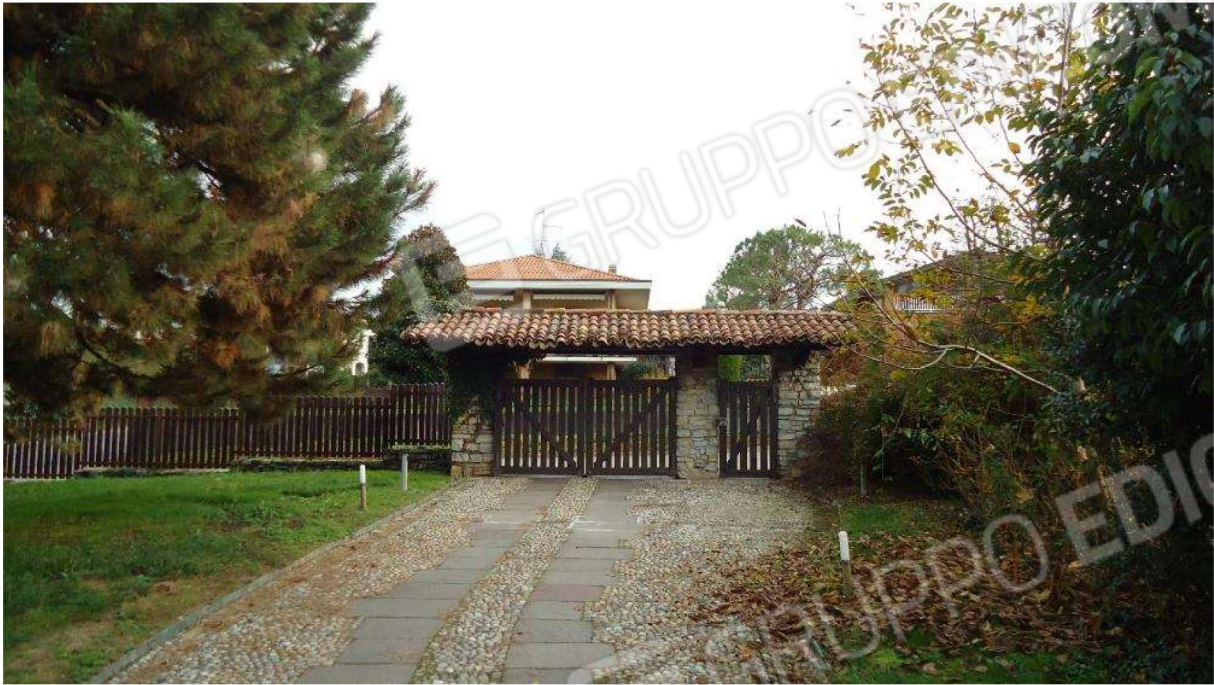
2. *viale di accesso carraio da via Montessori*

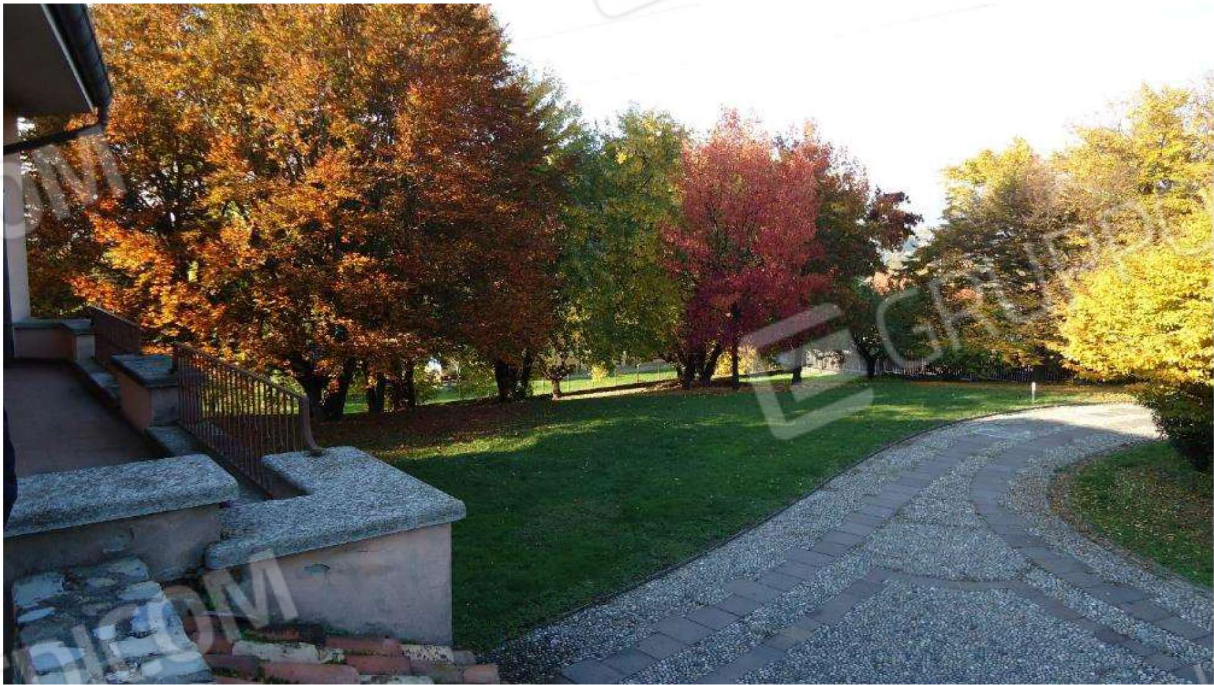
3. *Giardino privato*

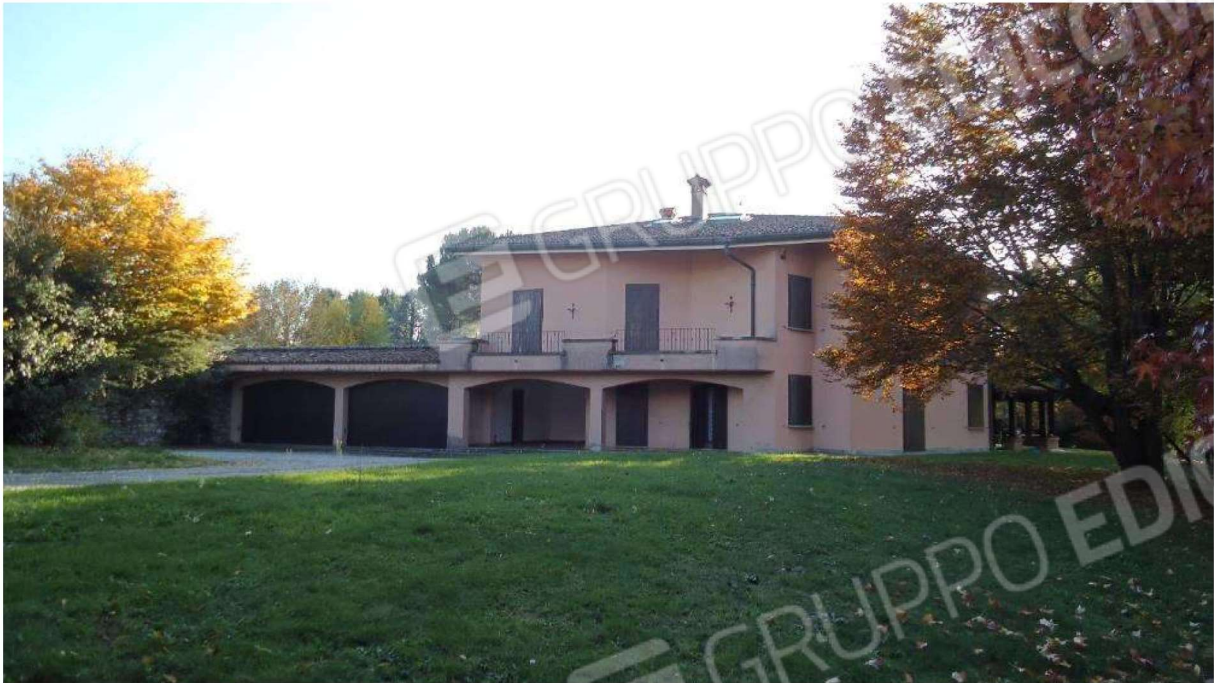
4. Vista dal parco – dettaglio ingresso autorimessa

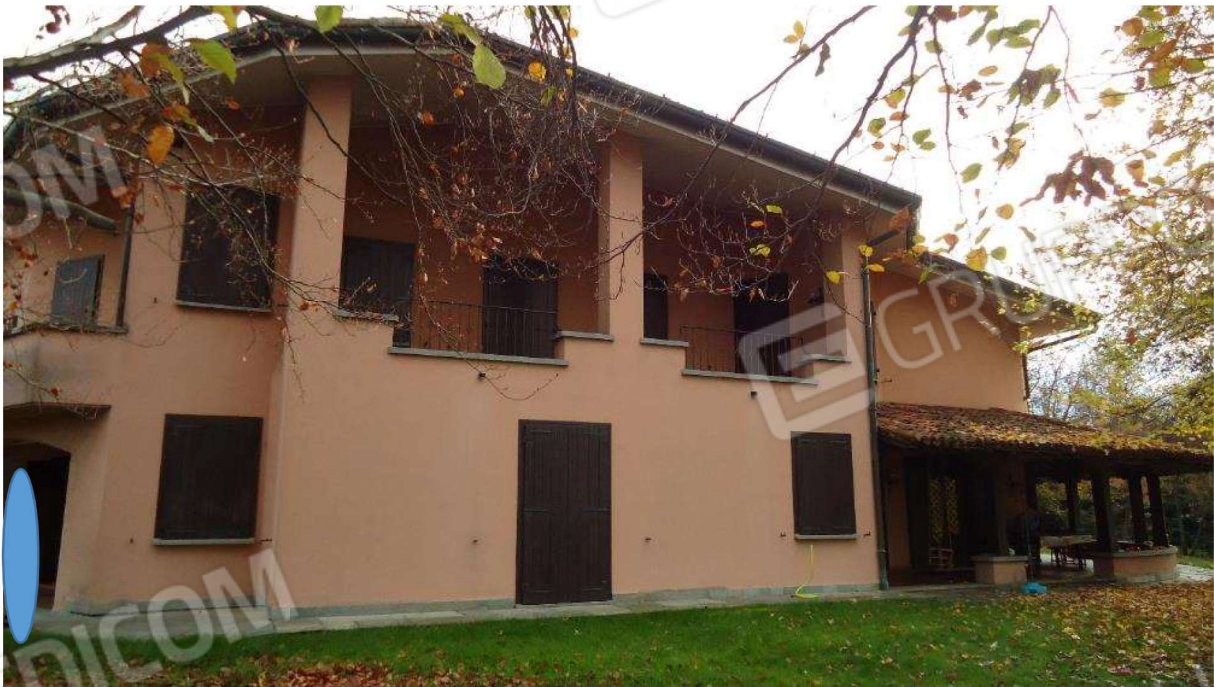
5. Prospetto nord-ovest – dettaglio terrazza piano primo

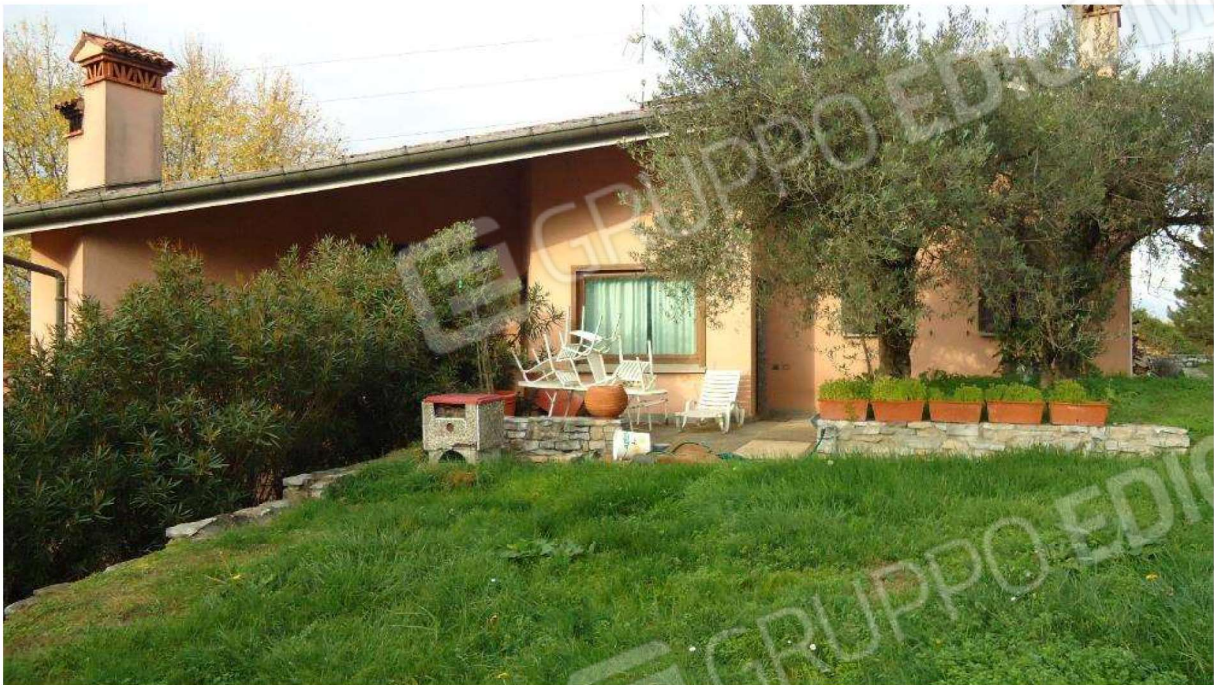
6. Prospetto sud – dettaglio ingresso unità oggetto di perizia

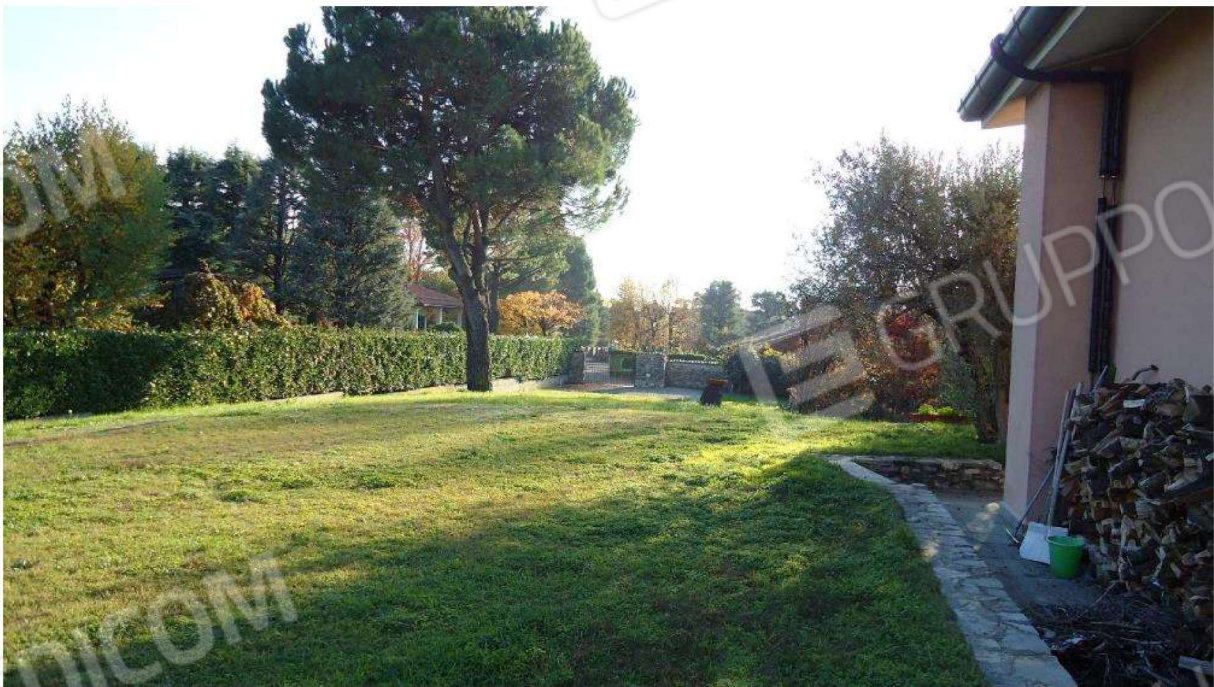
7. Vista giardino – dettaglio ingresso da parco Visconti

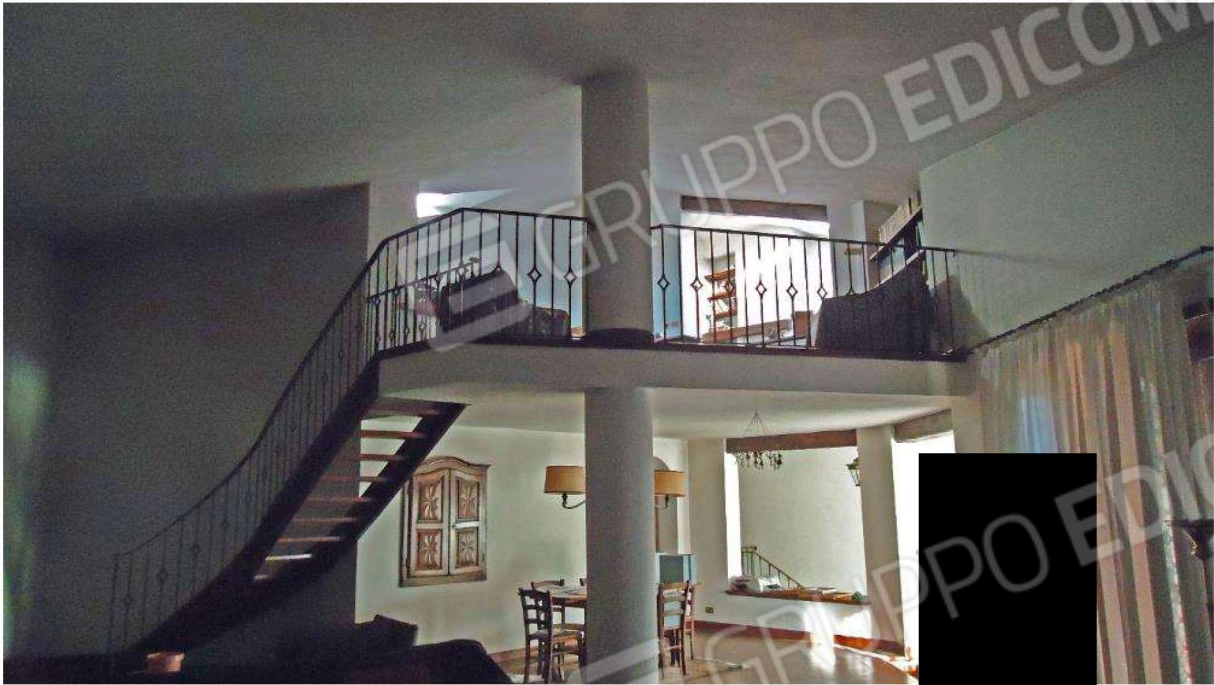
8. Dettaglio soggiorno piano primo/secondo

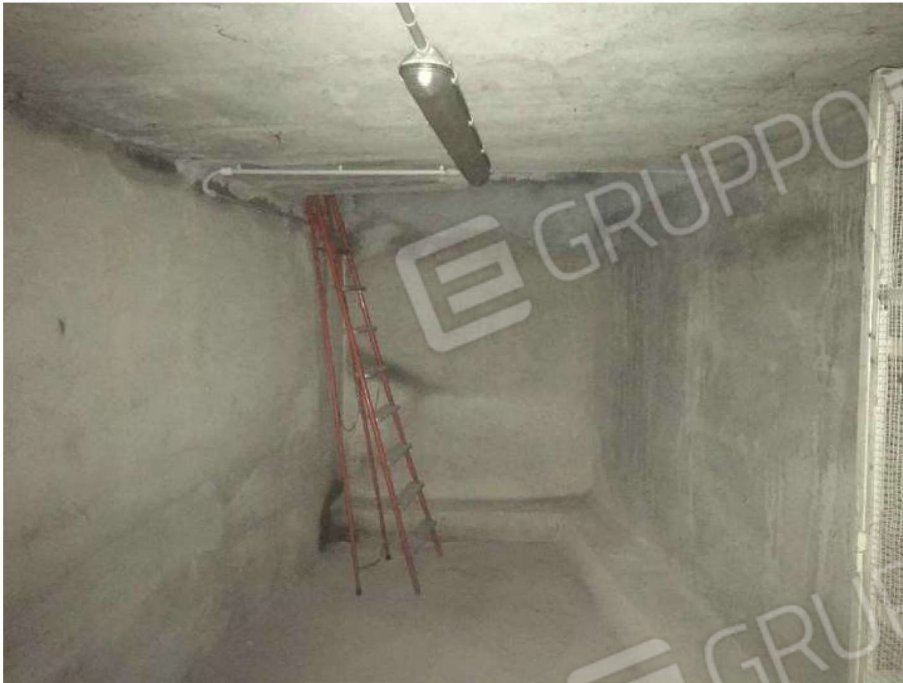
18. DETTAGLIO OPERE SVOLTE: botola di collegamento piano interrato-autorimessa

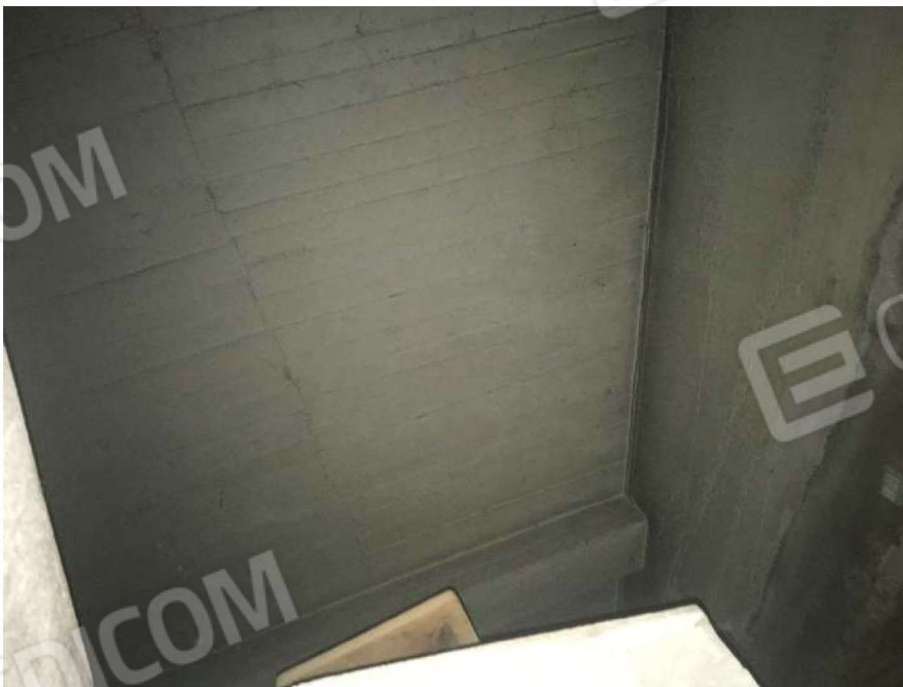
19. DETTAGLIO OPERE SVOLTE: botola di collegamento piano interrato-autorimessa

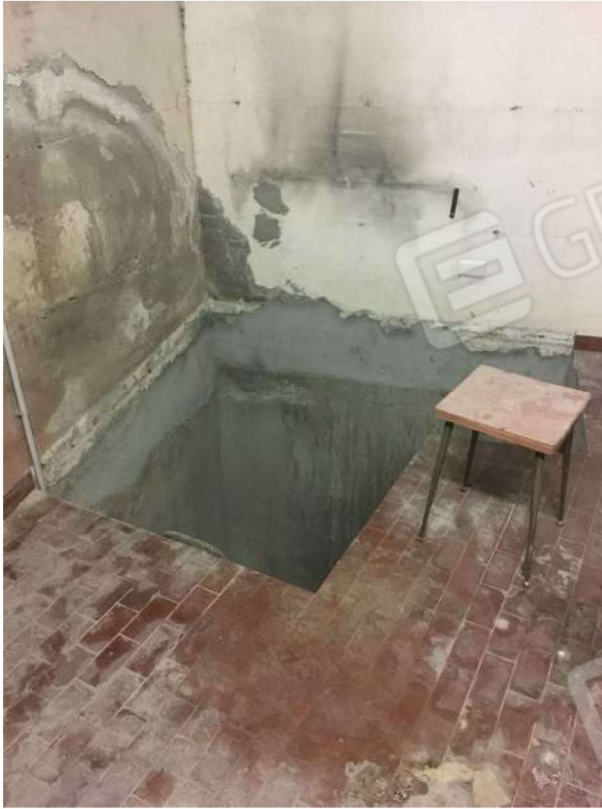
20. DETTAGLIO OPERE SVOLTE: botola di collegamento piano interrato-autorimessa

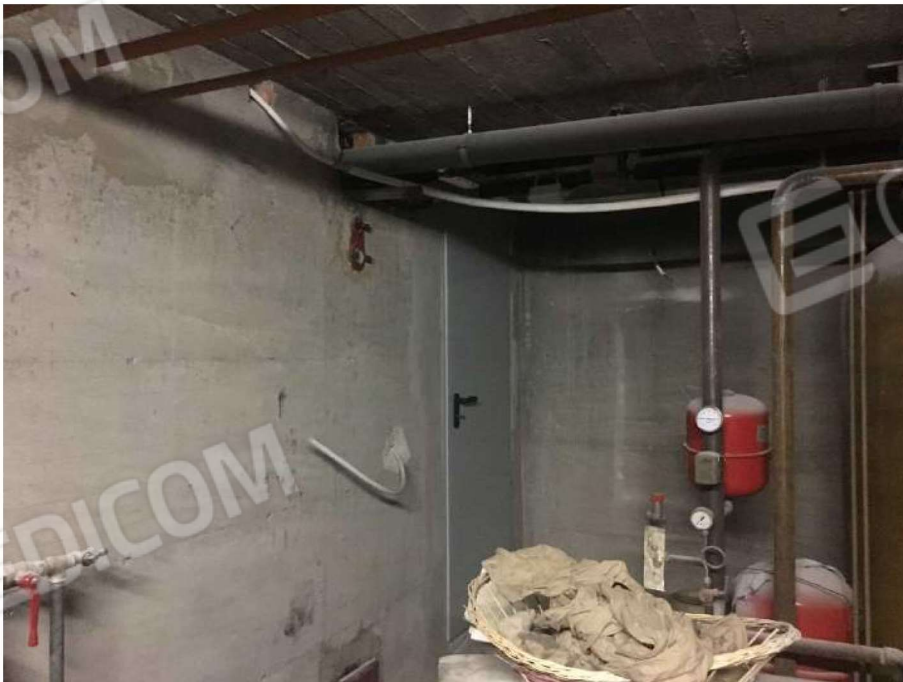
21. DETTAGLIO OPERE SVOLTE: nuovo accesso REI al locale caldaia

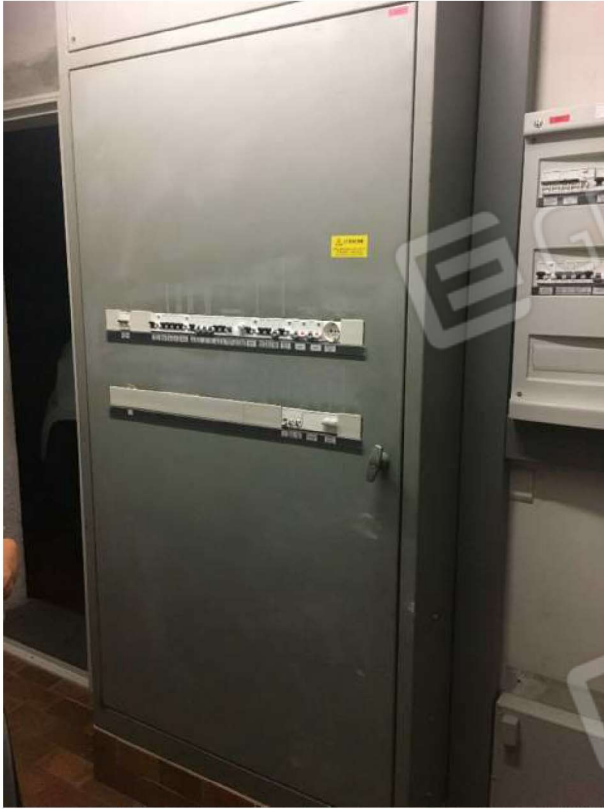
22. DETTAGLIO OPERE SVOLTE: quadro elettrico parti comuni

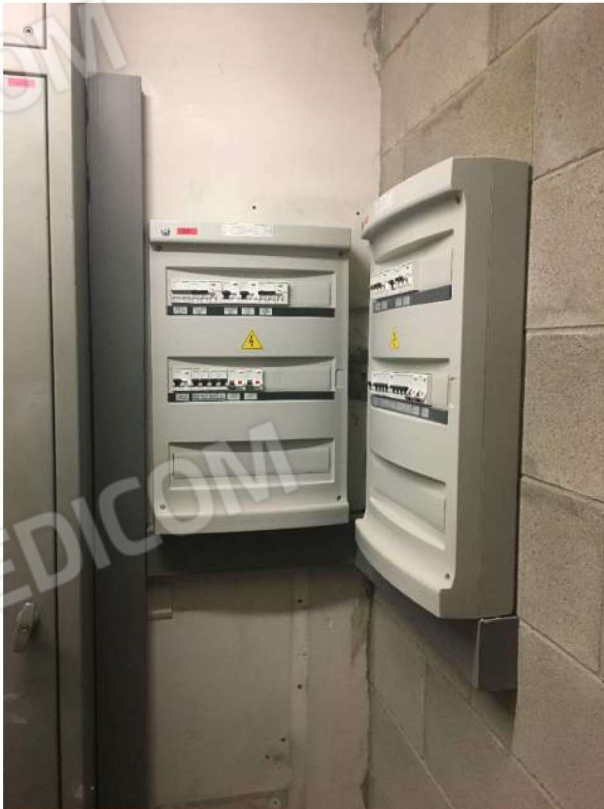
23. DETTAGLIO OPERE SVOLTE: quadri elettrici unità distinte

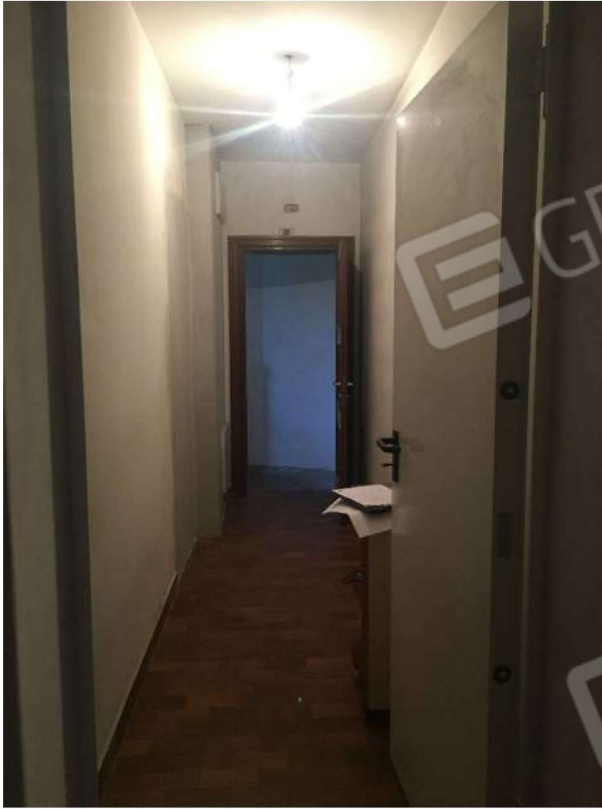
24. DETTAGLIO OPERE SVOLTE: corridoio di collegamento autorimessa/piano rialzato

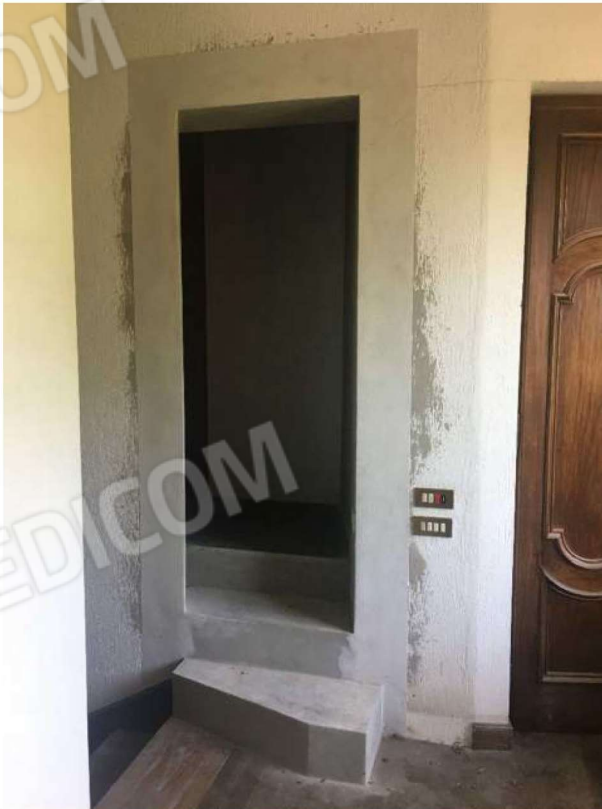
25. DETTAGLIO OPERE SVOLTE: nuovo accesso camera da letto piano terra/rialzato

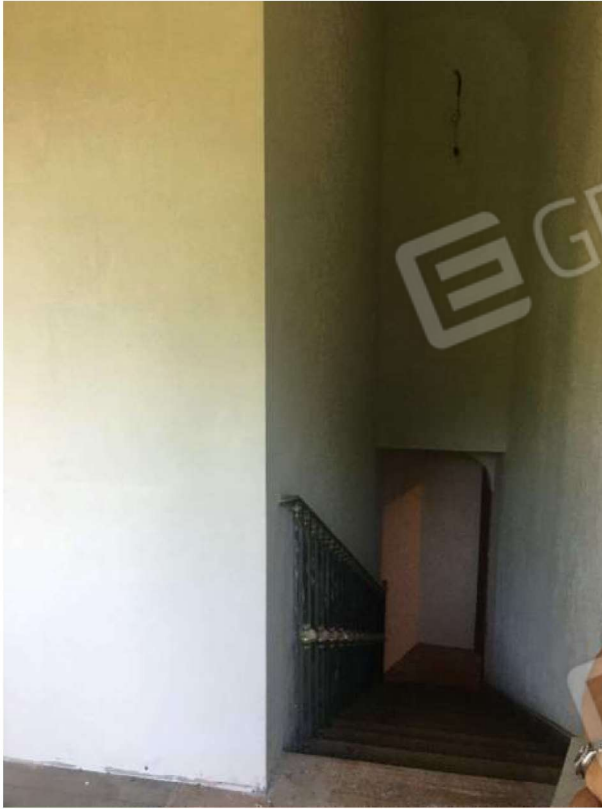
26. DETTAGLIO OPERE SVOLTE: nuovo divisorio su scala di collegamento piano rialzato/autorimessa

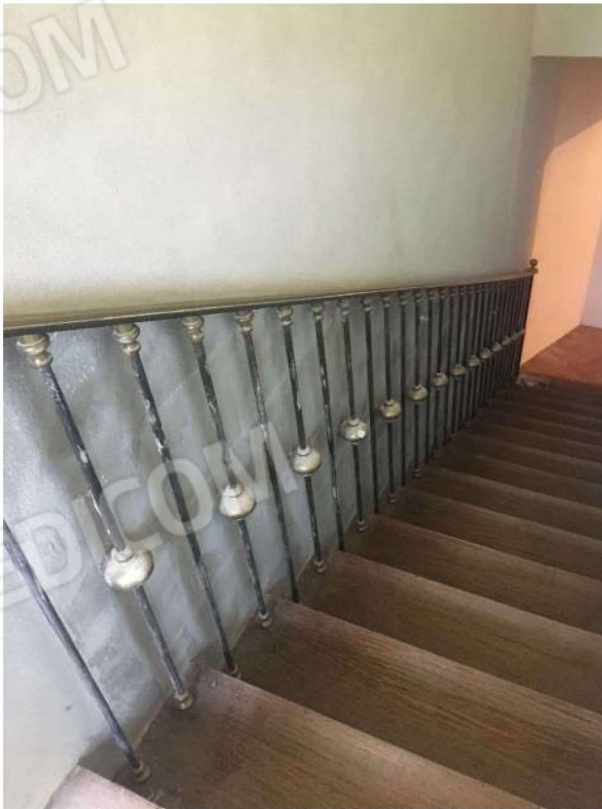
27. DETTAGLIO OPERE SVOLTE: nuovo divisorio su scala di collegamento piano rialzato/autorimessa

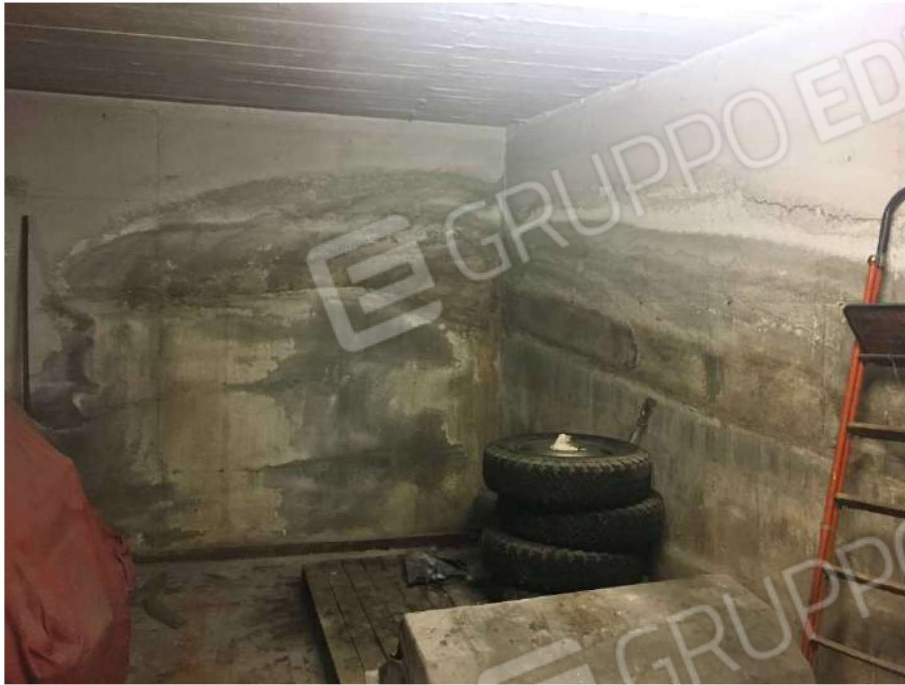
28. Dettaglio umidità su parete autorimessa

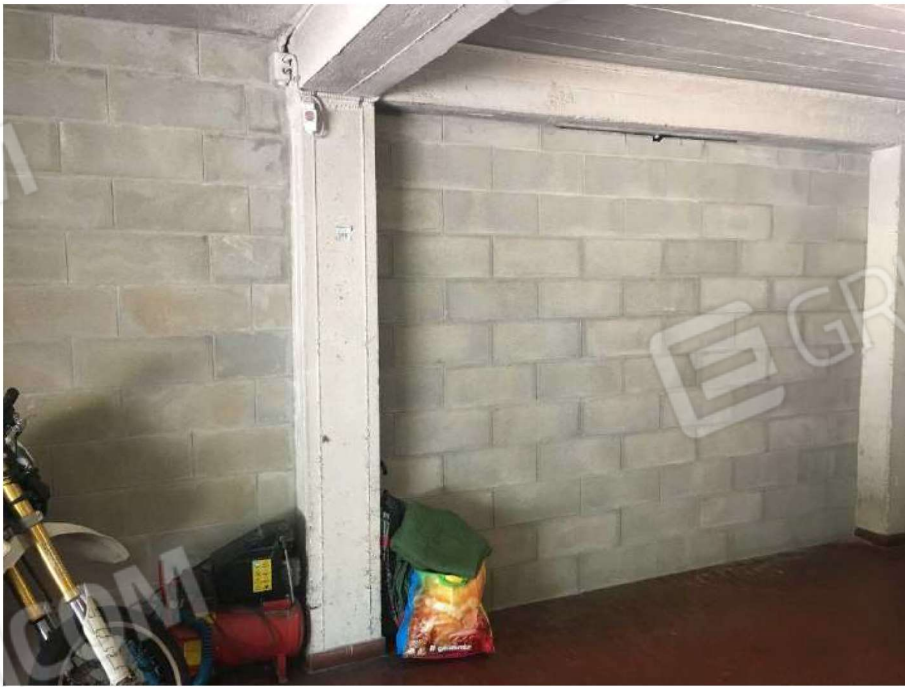
29. DETTAGLIO OPERE SVOLTE: nuovo divisorio autorimesse

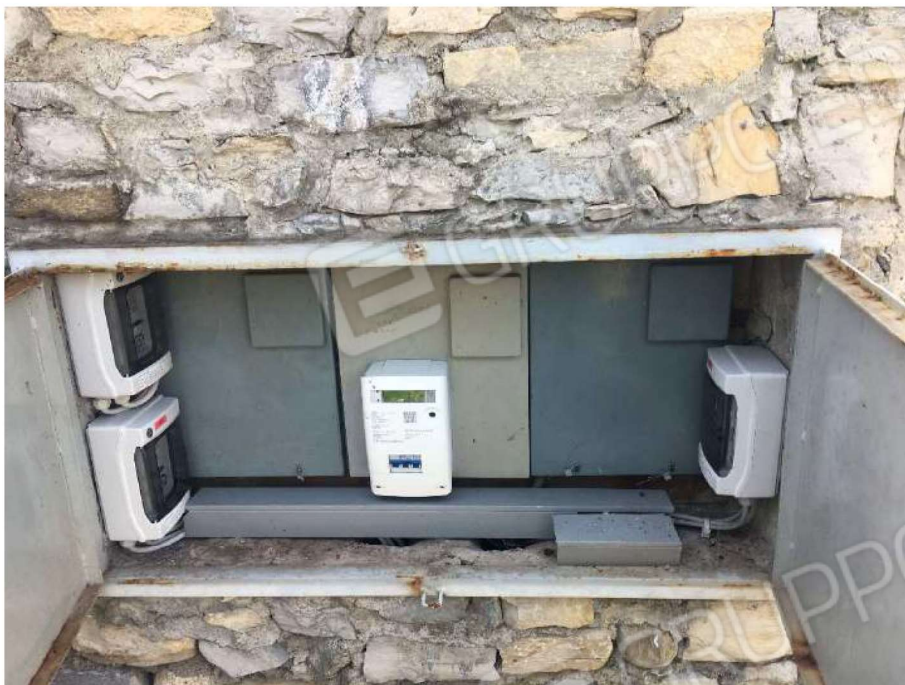
30. DETTAGLIO OPERE SVOLTE: vano contatore ENEL esterno
