Esperto alla stima: GEOM. LUCA AUTELLI
Email: info@studiogeometraautelli.com
Pec: luca.autelli@geopec.it

Rapporto di stima Esecuzione Immobiliare - 193/2021 - allegato

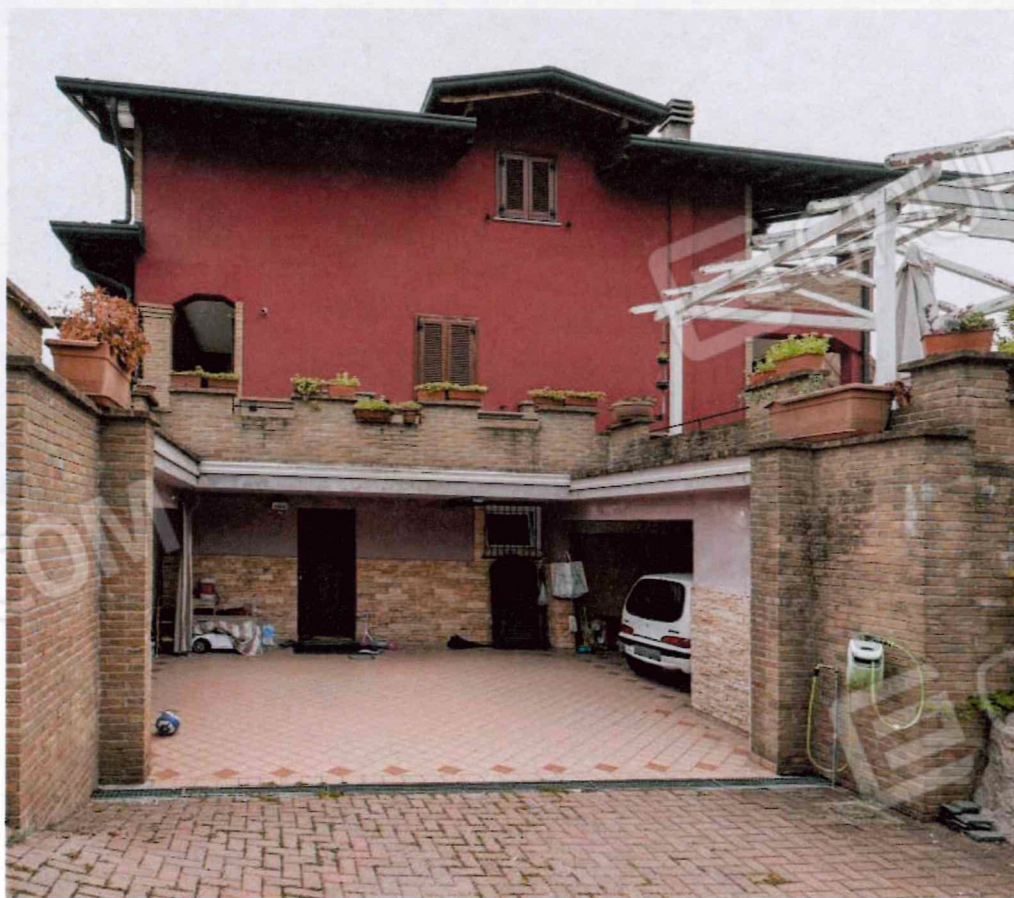
vista est (porzione seminterrata non sanabile e da demolire)

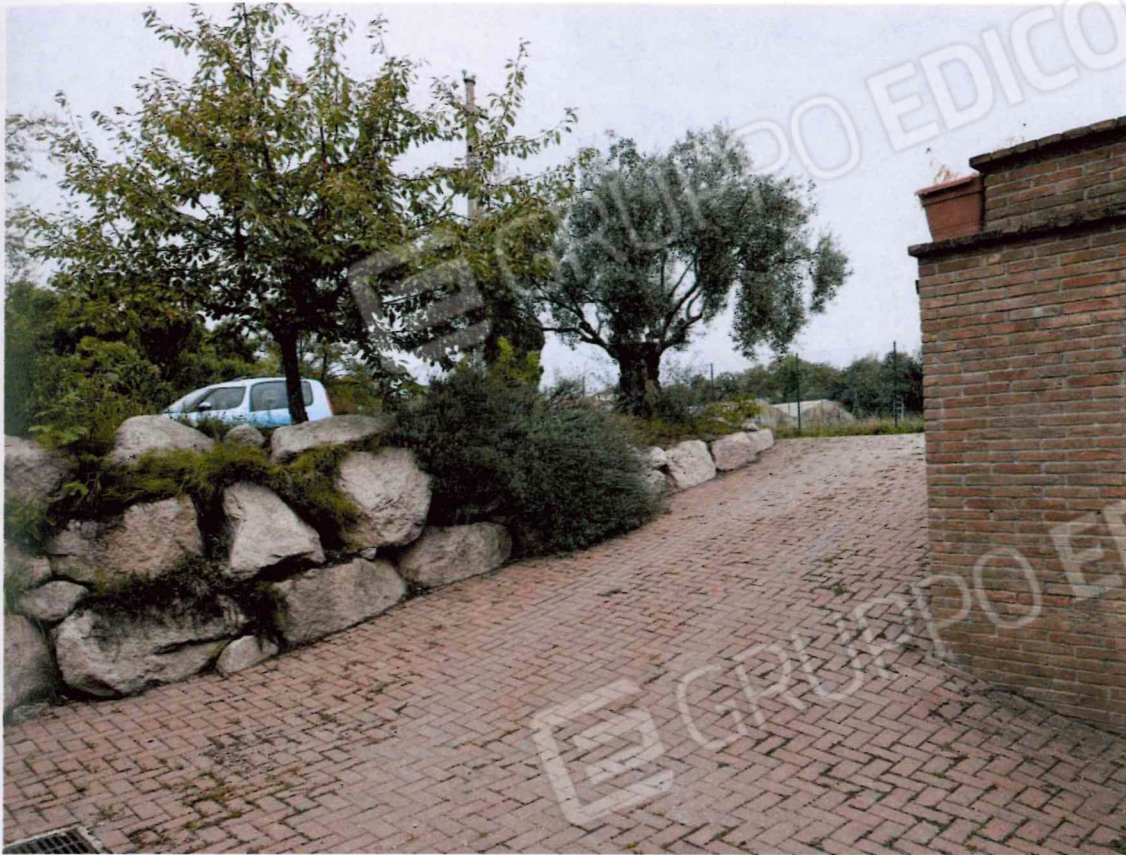
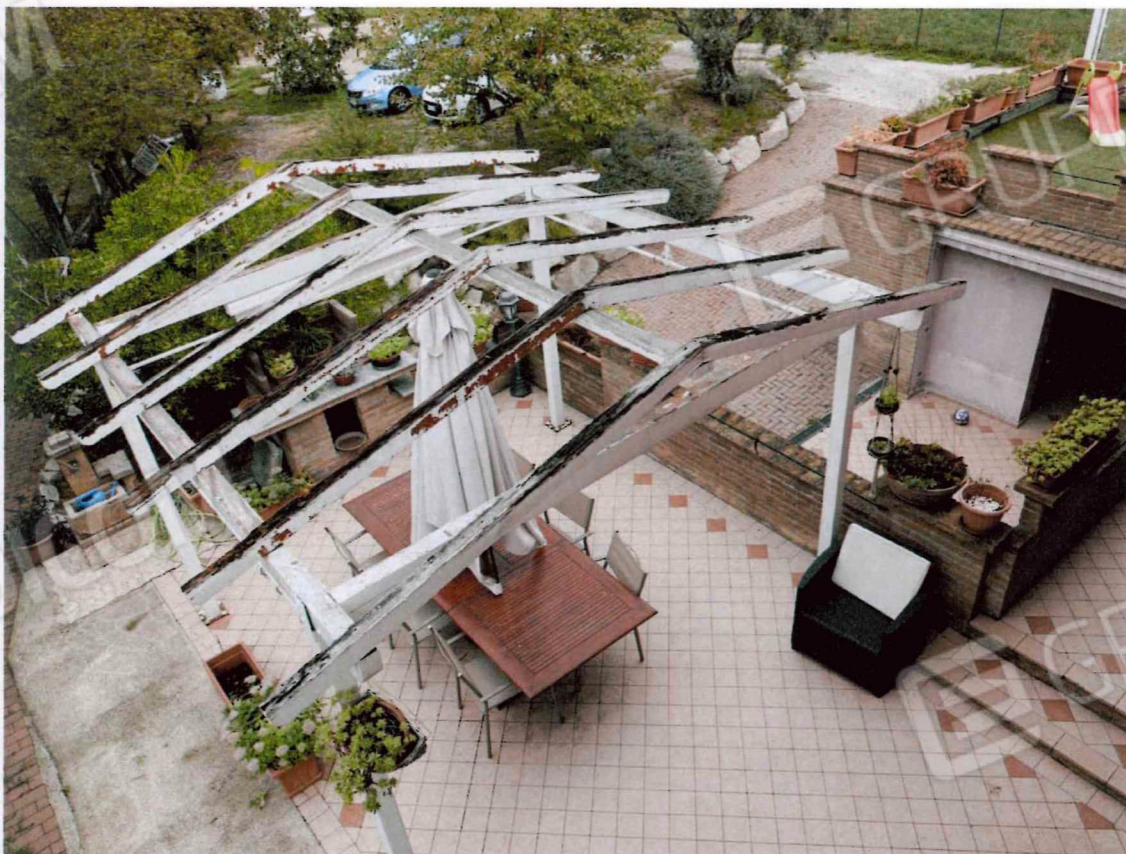
porzione seminterrata non sanabile e da demolire

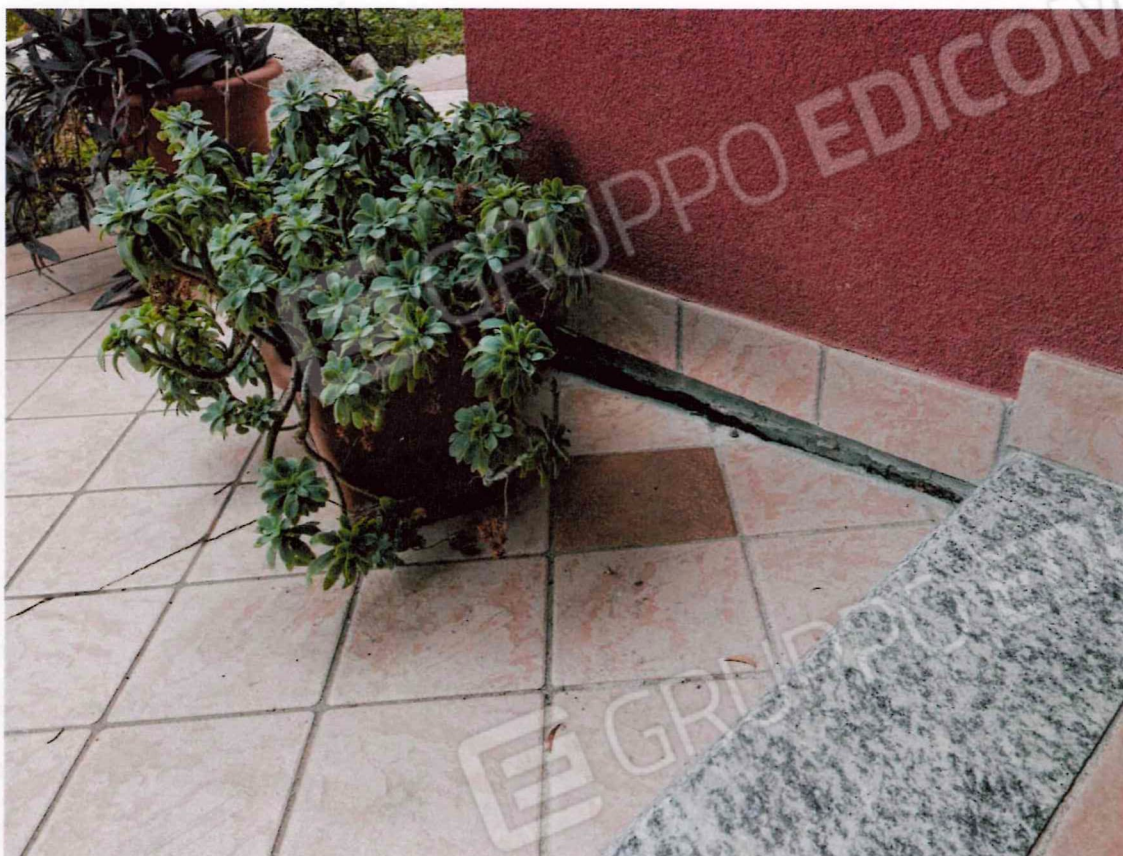
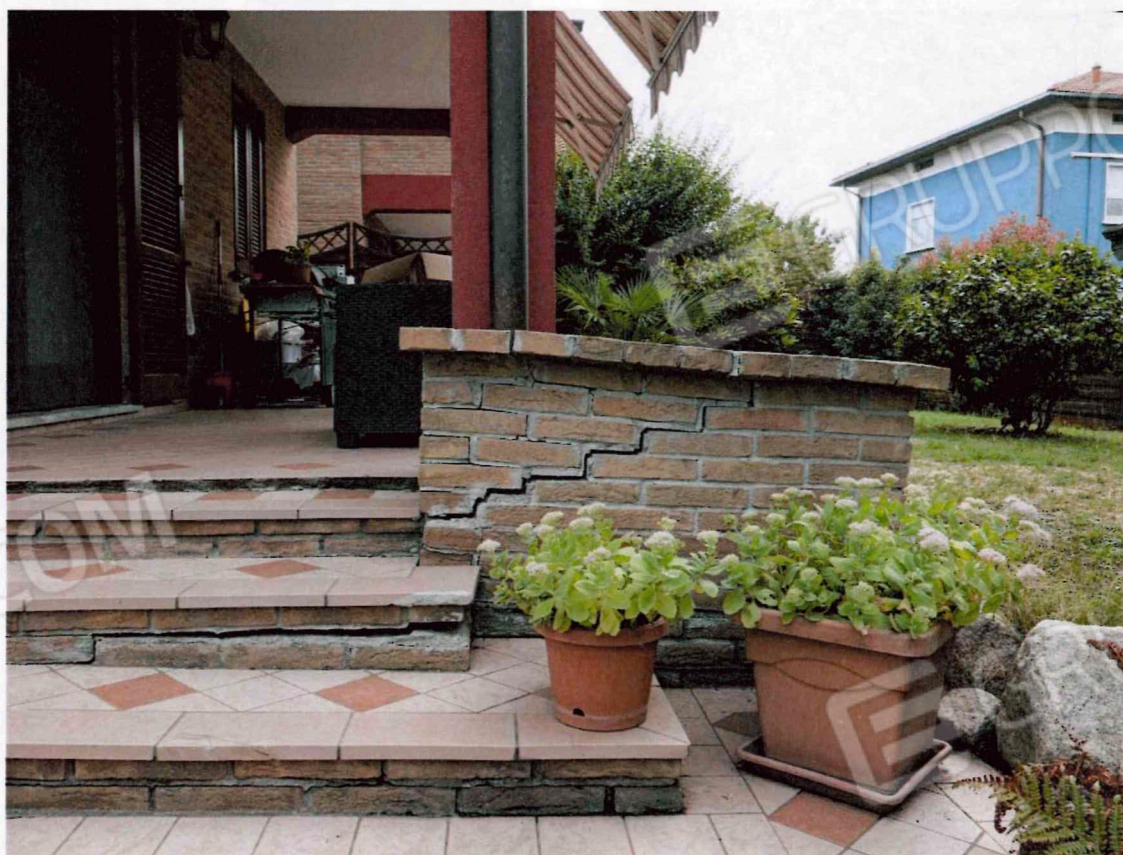
cedimento marciapiedi perimetrali

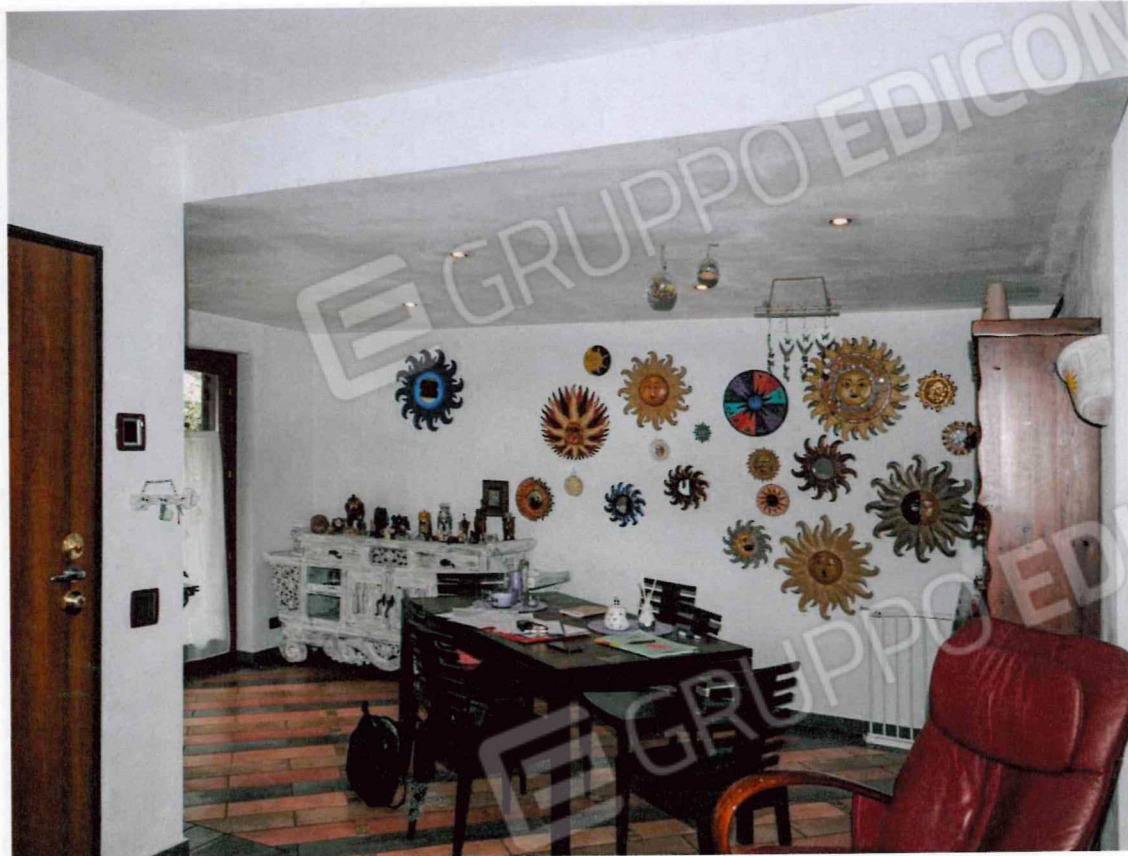
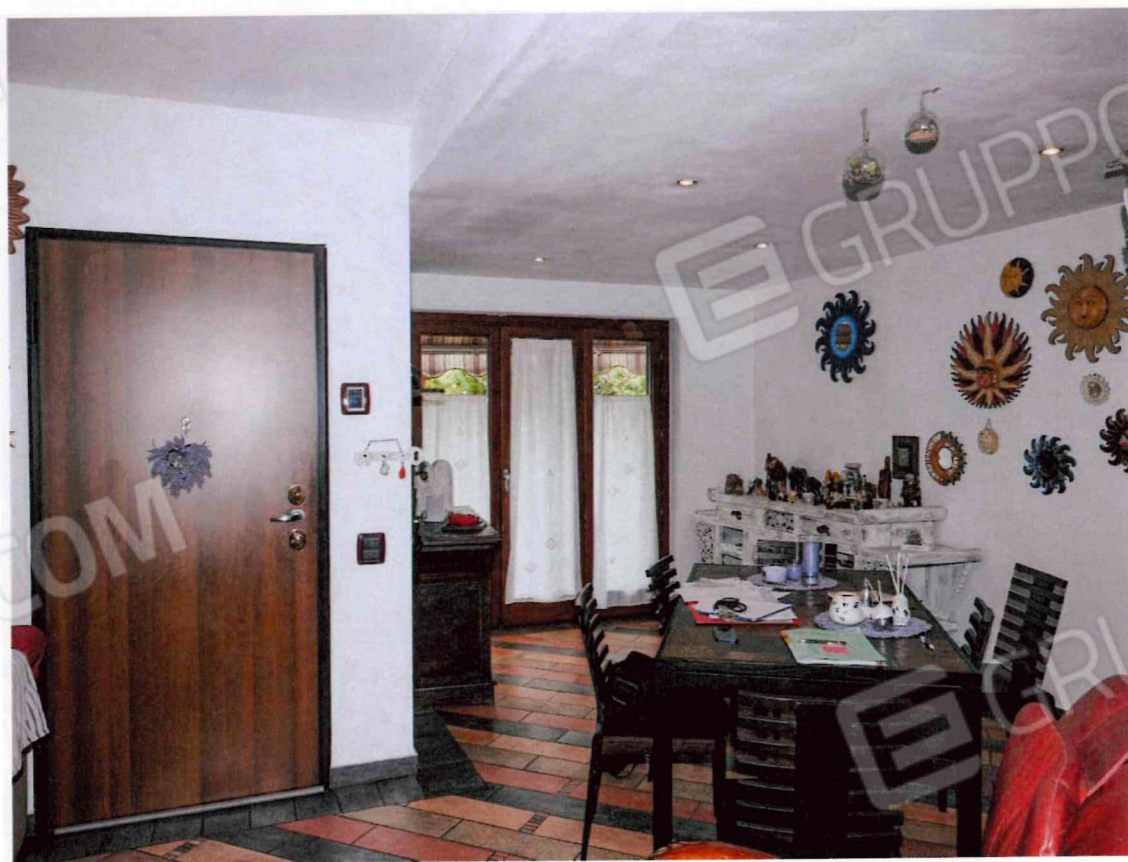
zona giorno al piano terra, porzione da sanare (ex autorimessa, mapp 6403, sub. 3)

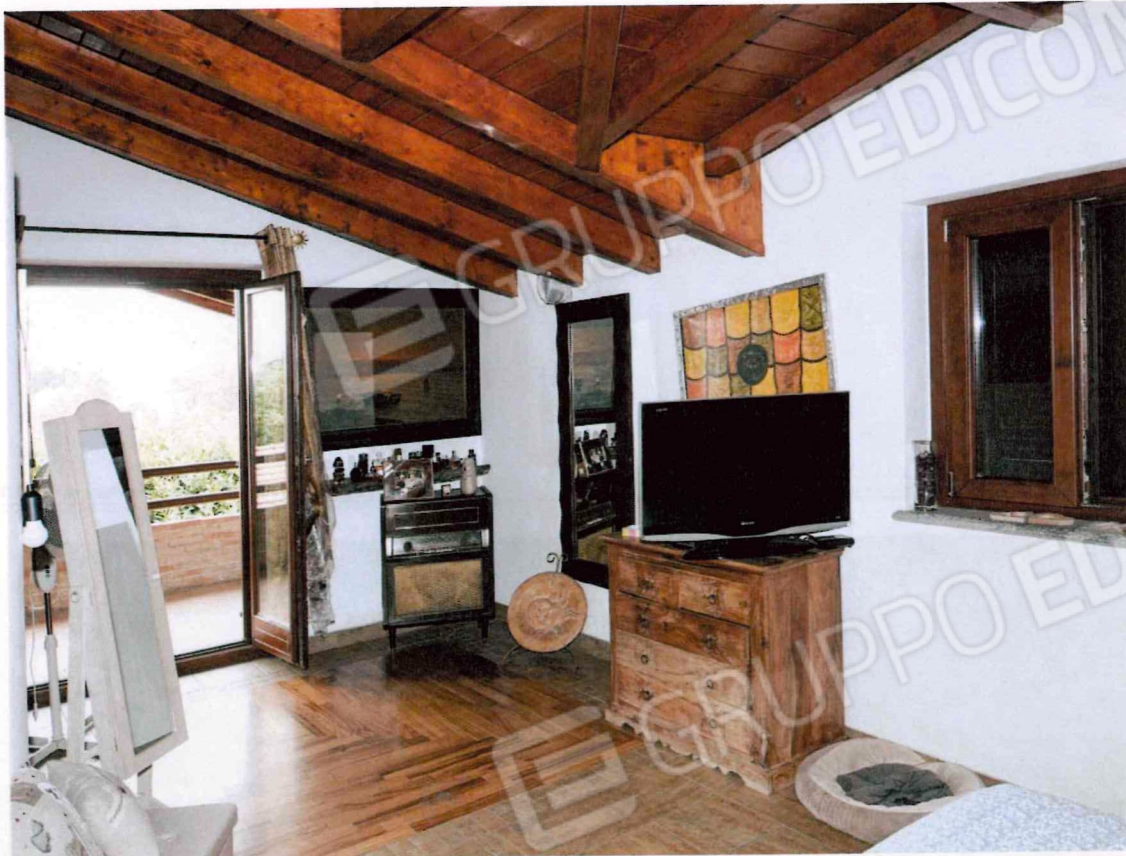
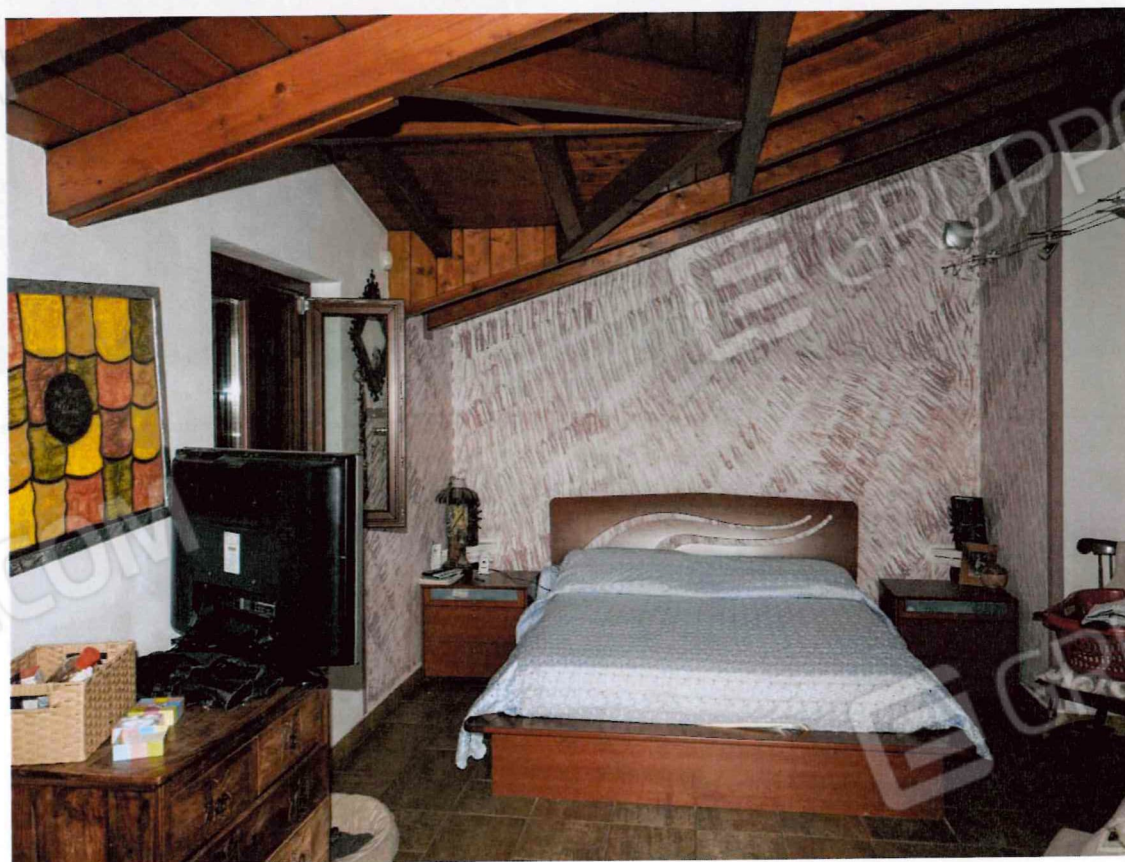
piano sottotetto agibile non abitabile che necessita attività di ripristino

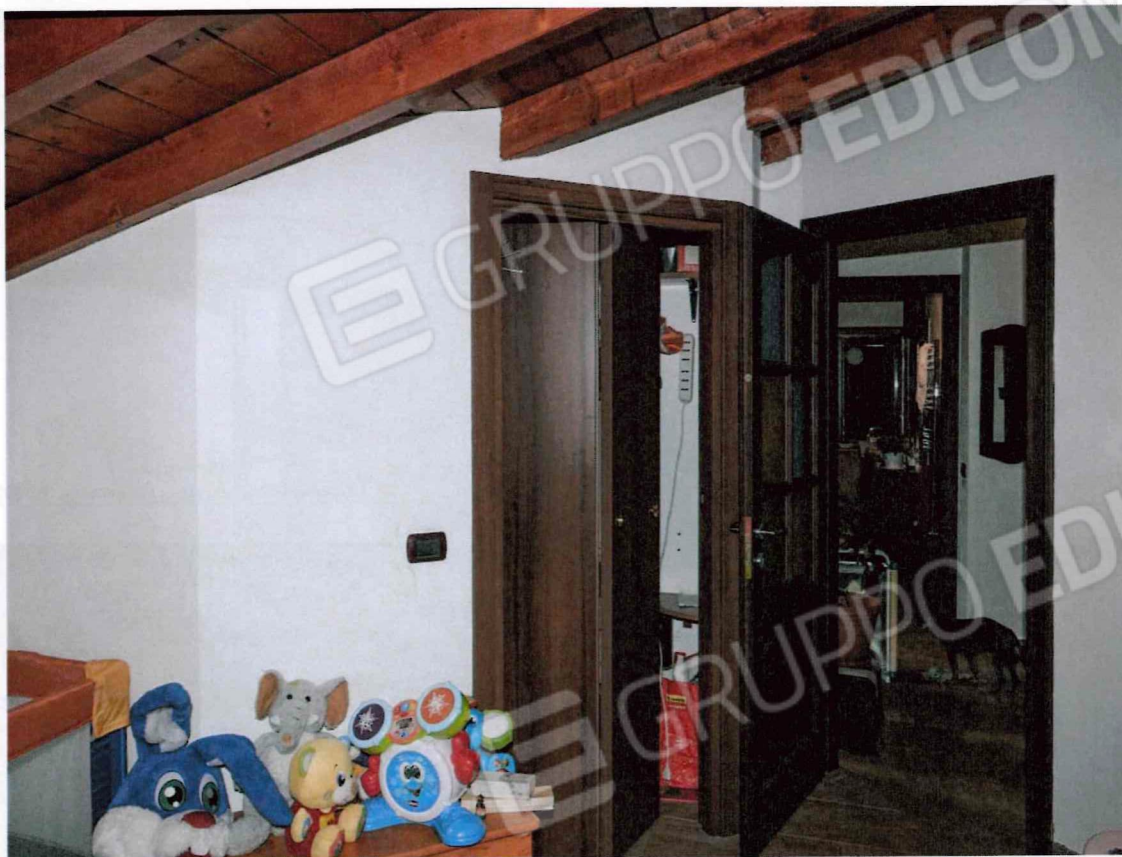
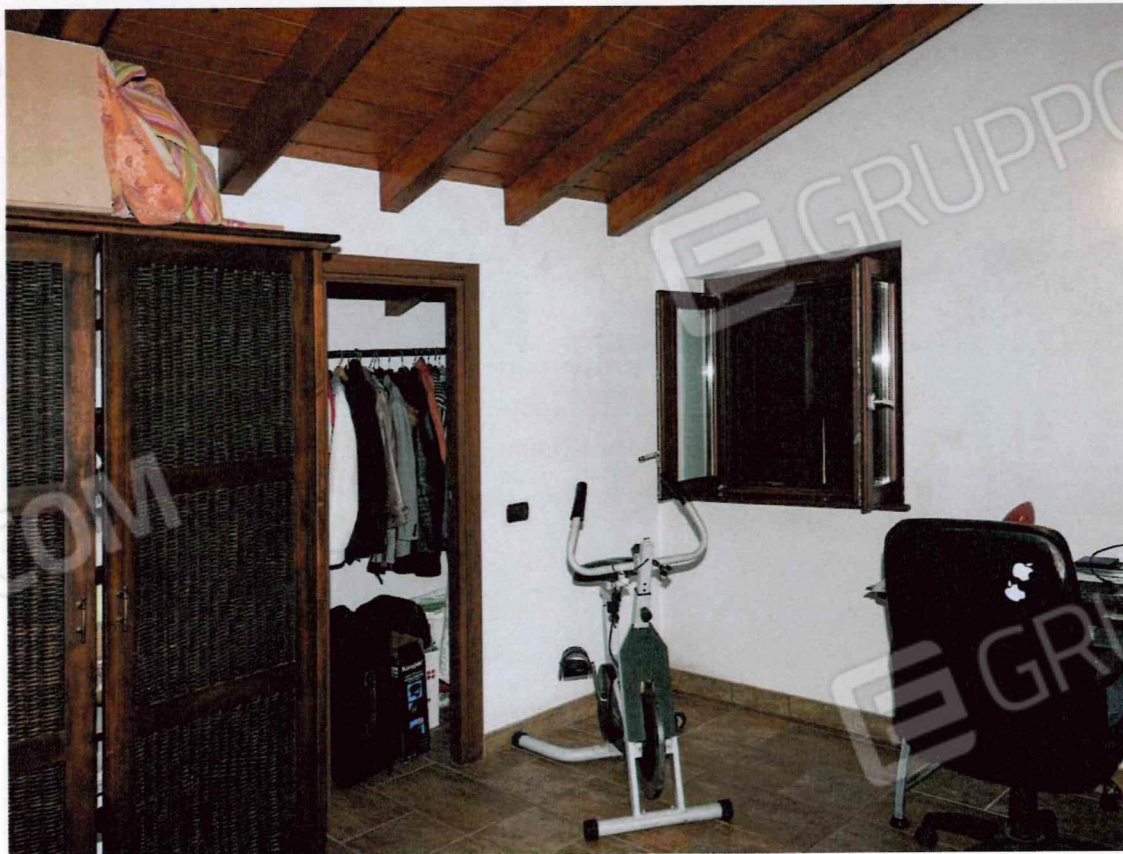
piano sottotetto agibile non abitabile che necessita attività di ripristino

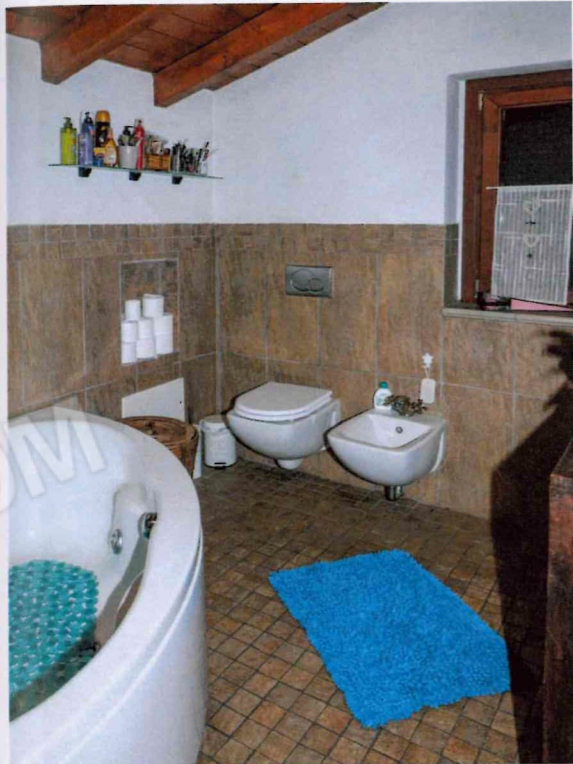
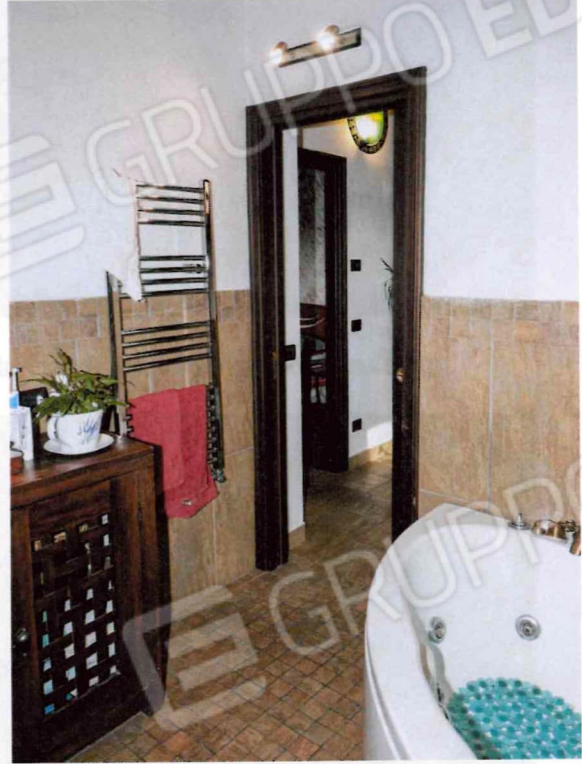
piano sottotetto agibile non abitabile che necessita attività di ripristino

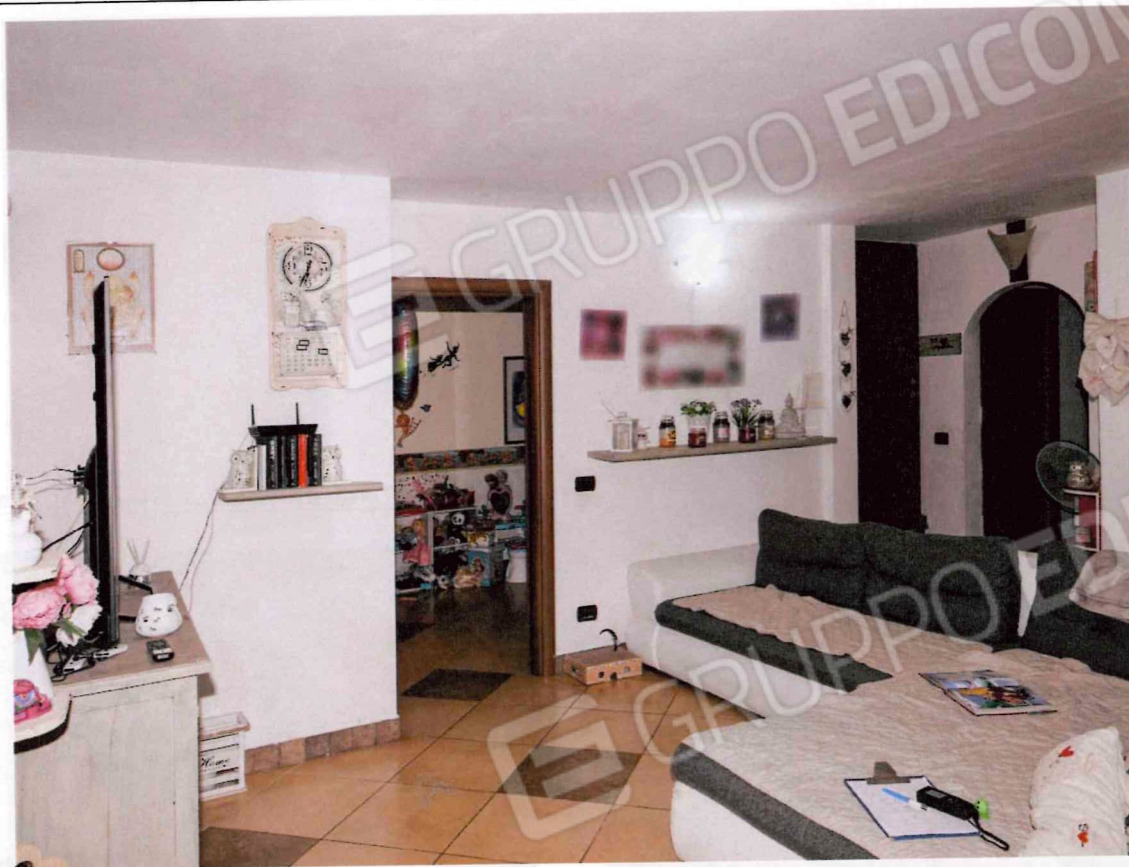
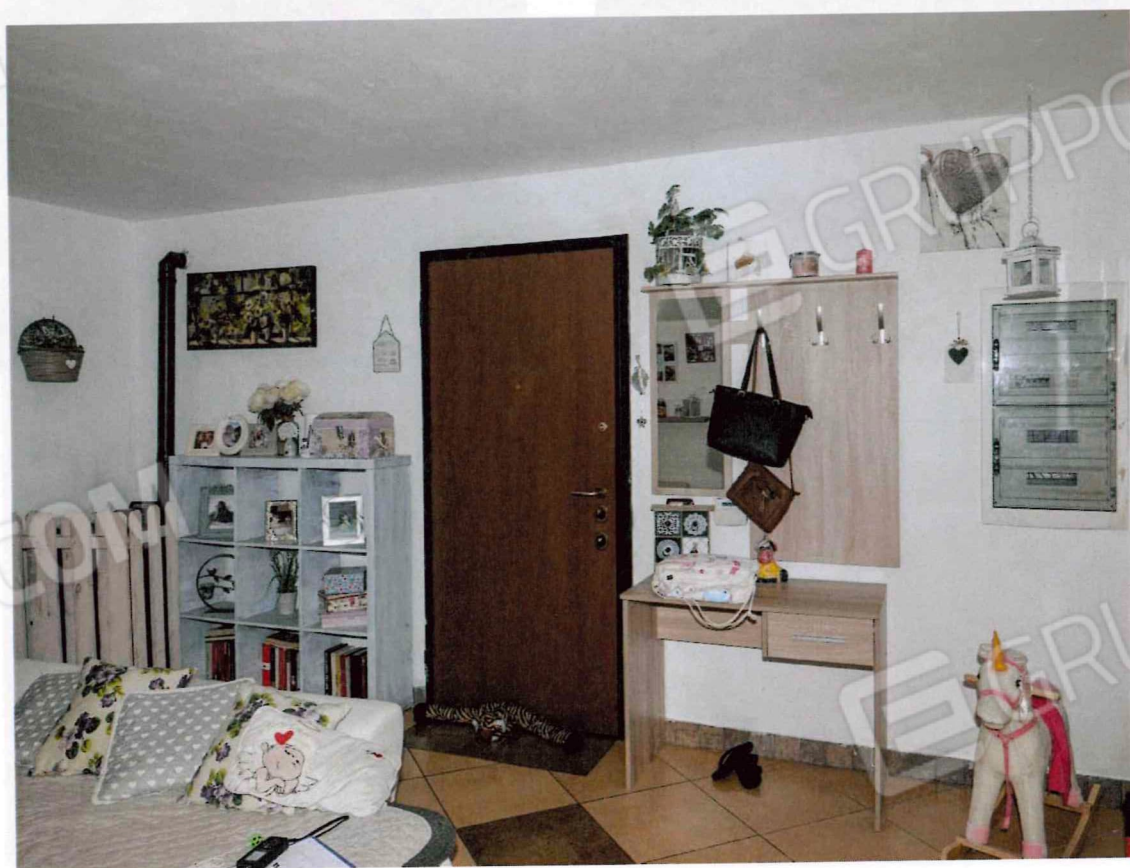
piano seminterrato agibile non abitabile che necessita attività di ripristino

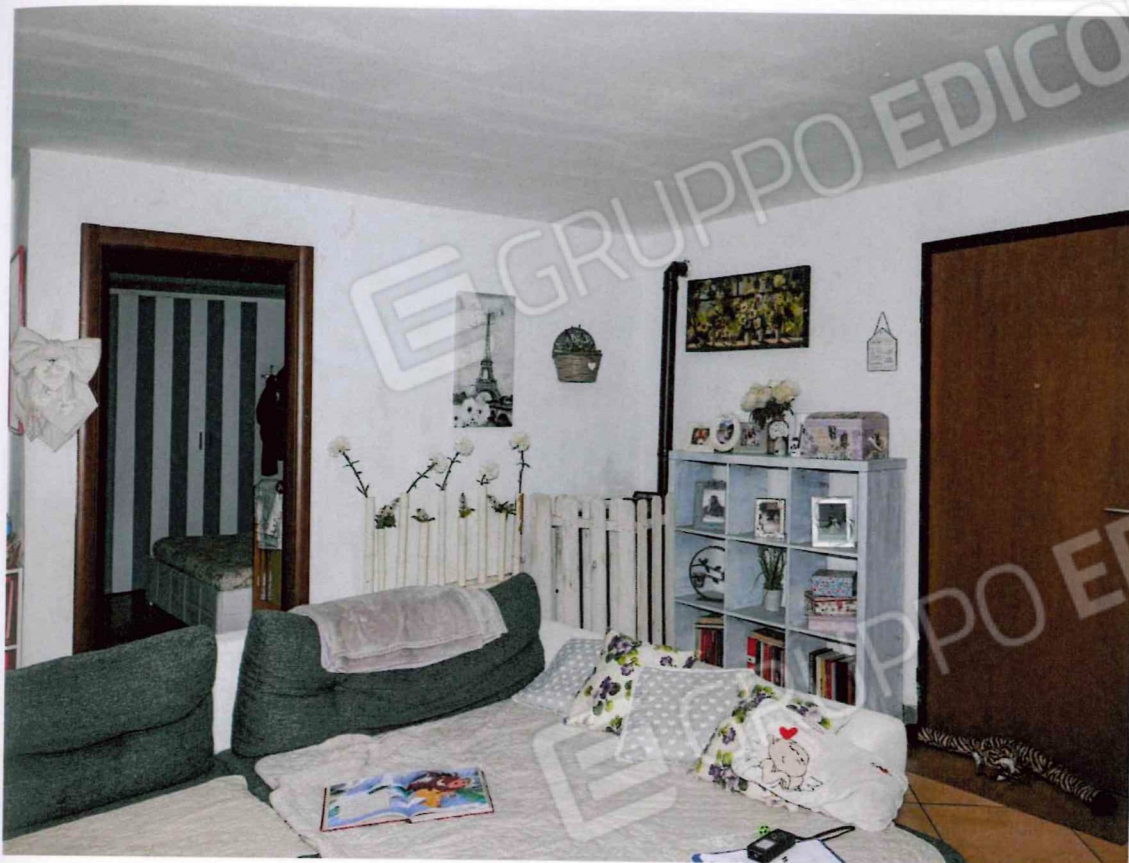
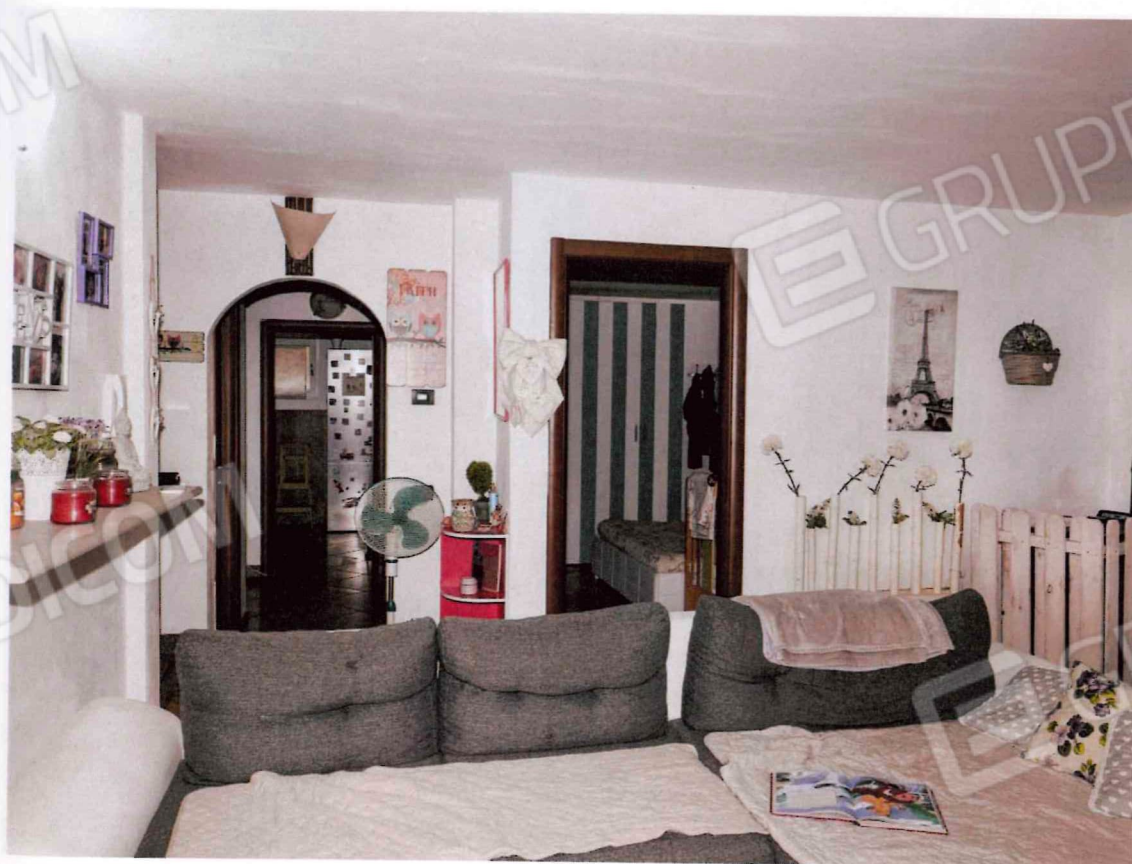
piano seminterrato agibile non abitabile che necessita attività di ripristino

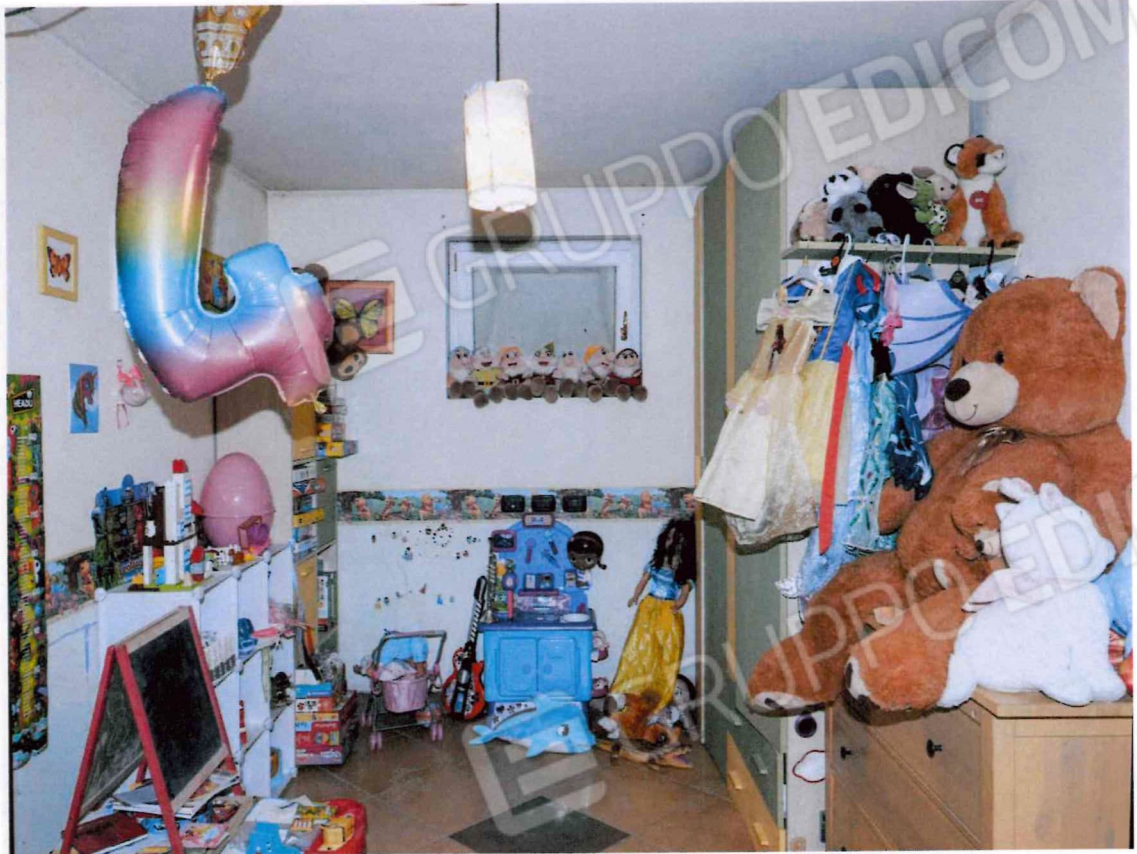
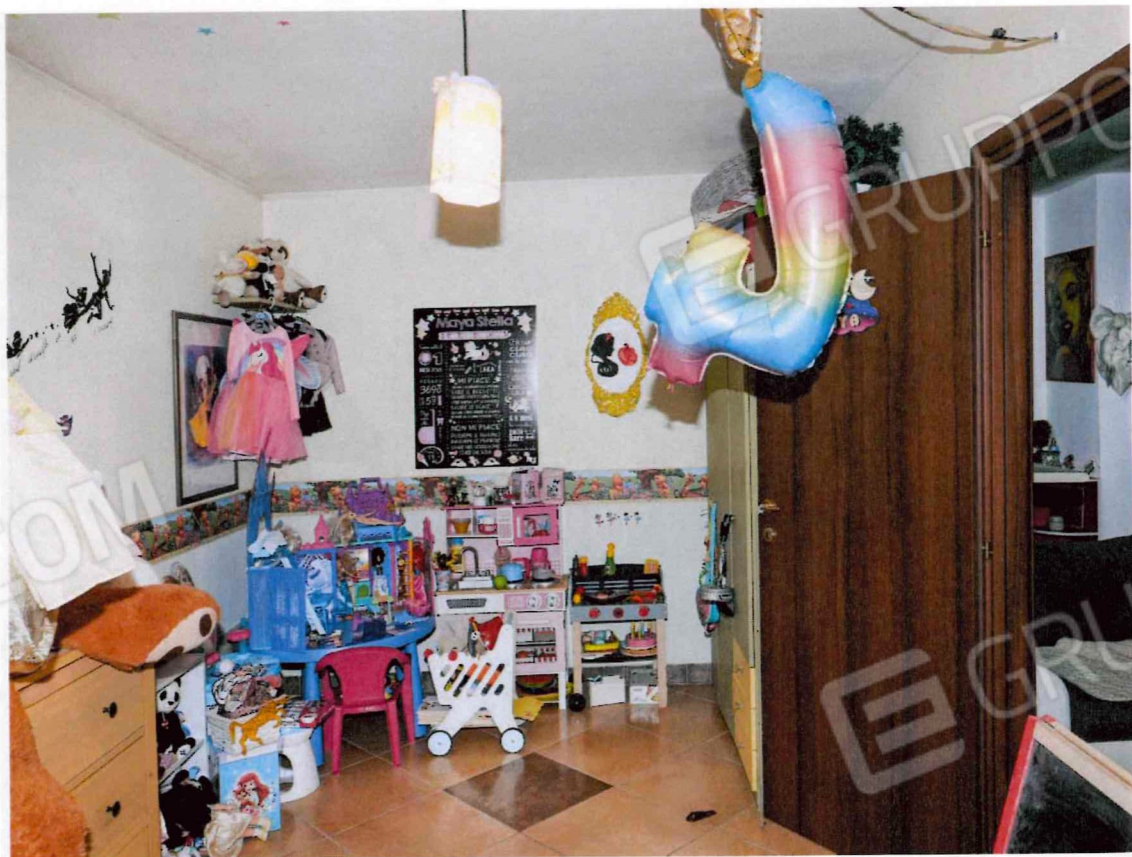
piano seminterrato agibile non abitabile che necessita attività di ripristino

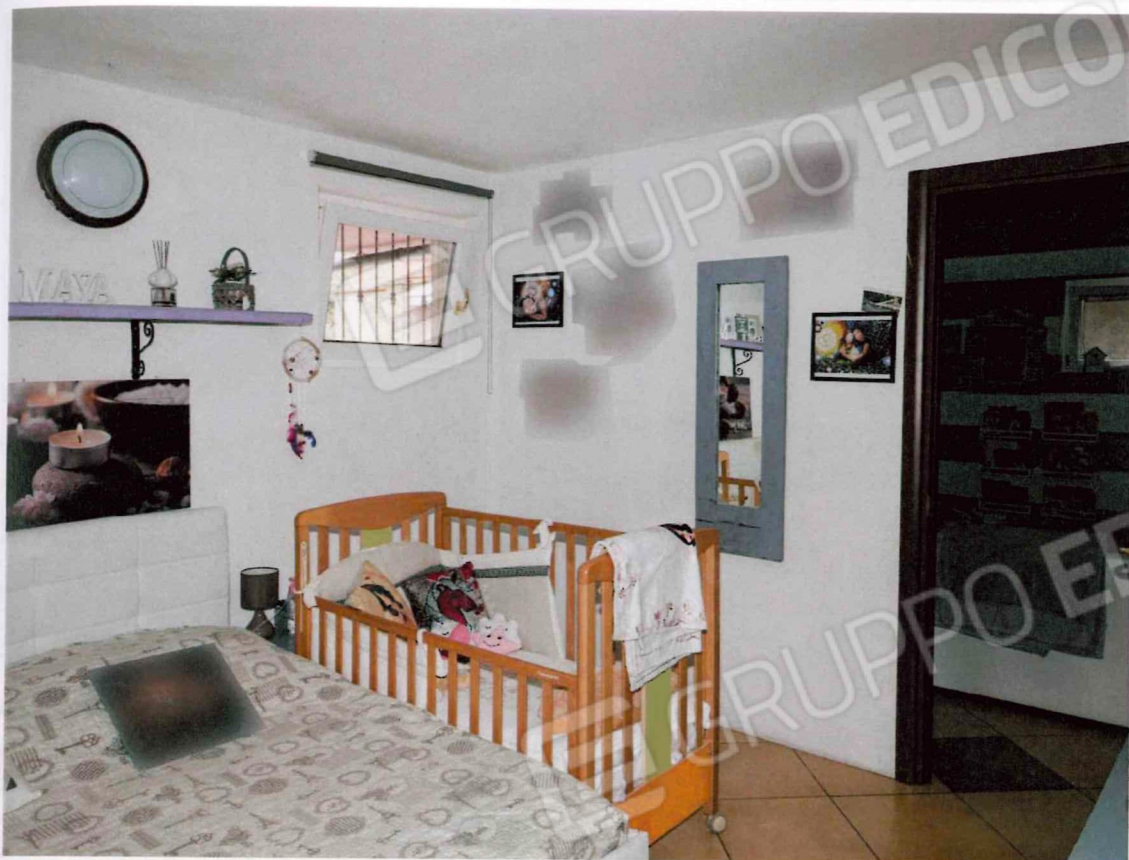
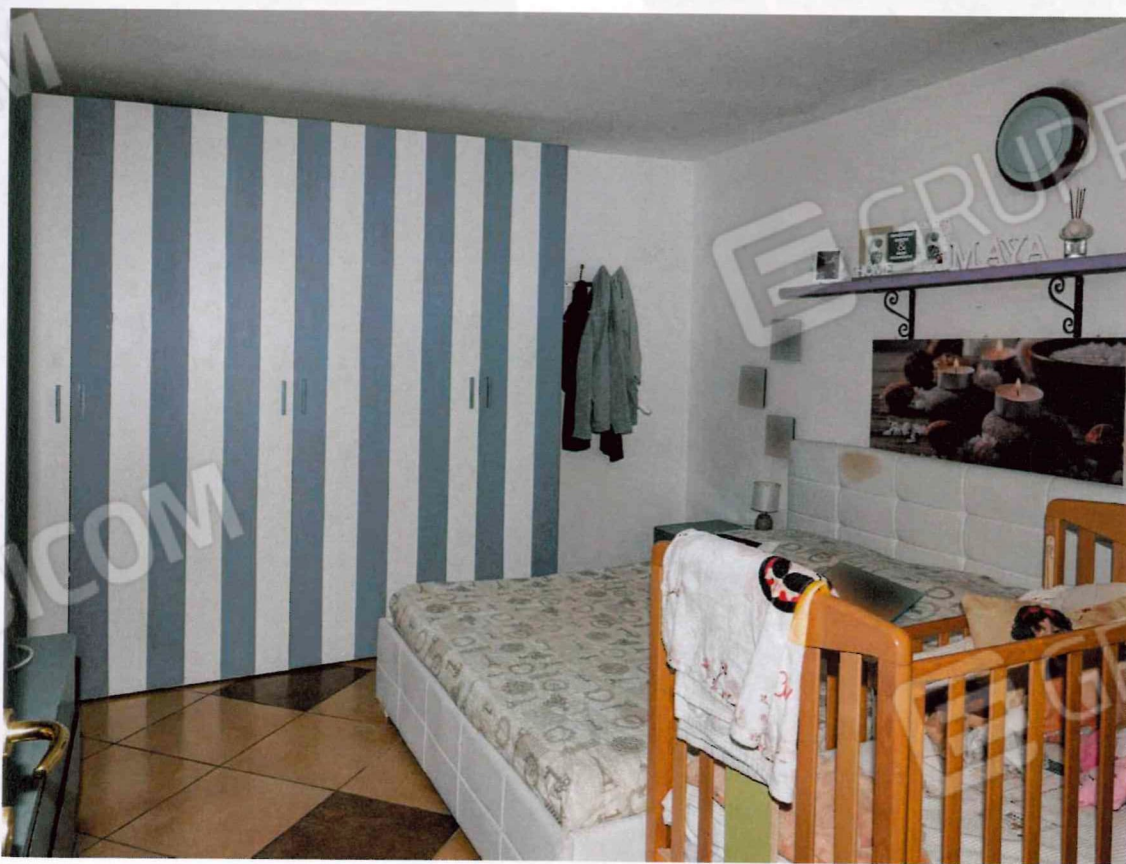
piano seminterrato agibile non abitabile che necessita attività di ripristino

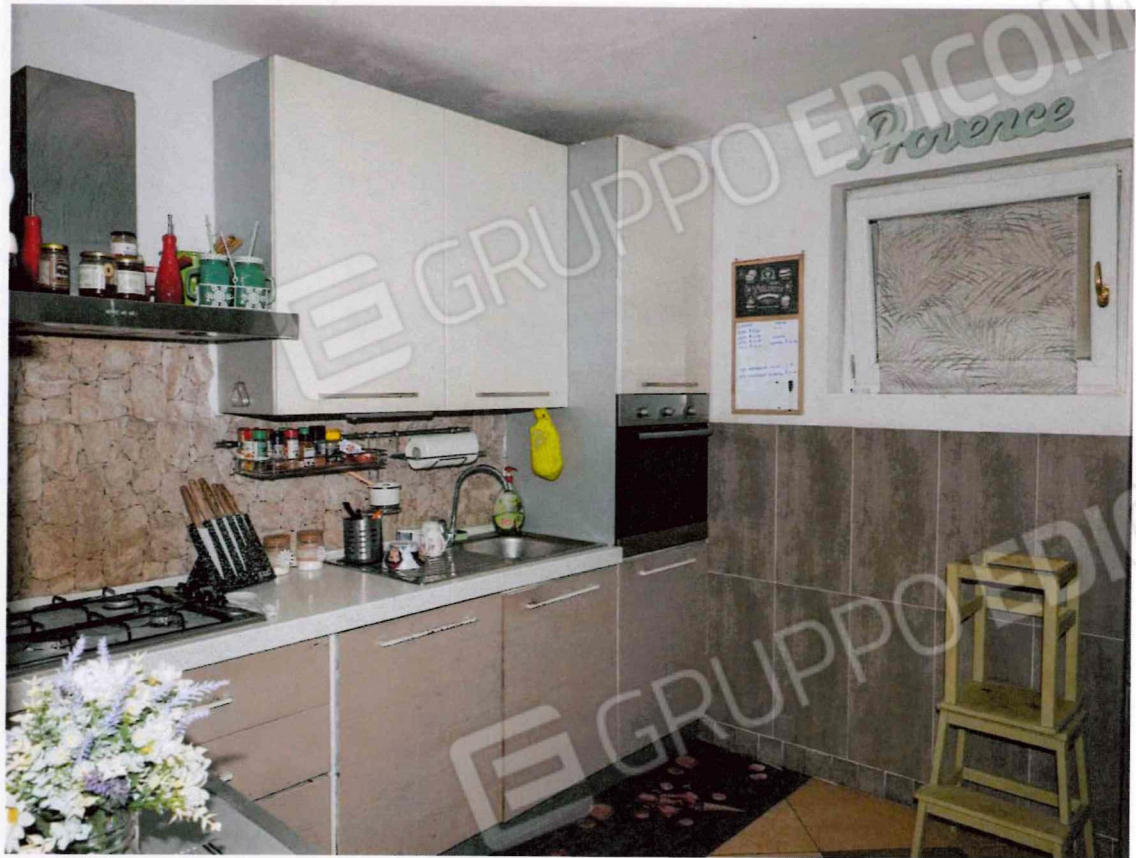
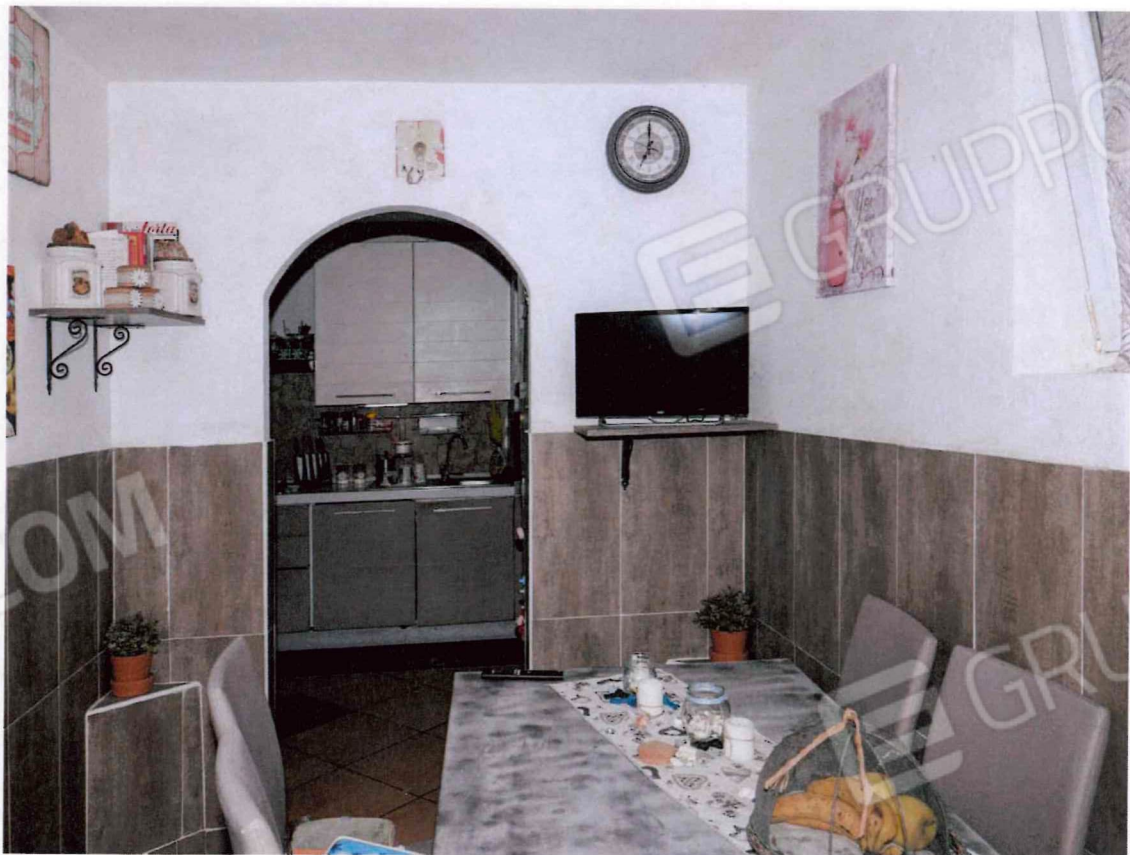
piano seminterrato agibile non abitabile che necessita attività di ripristino

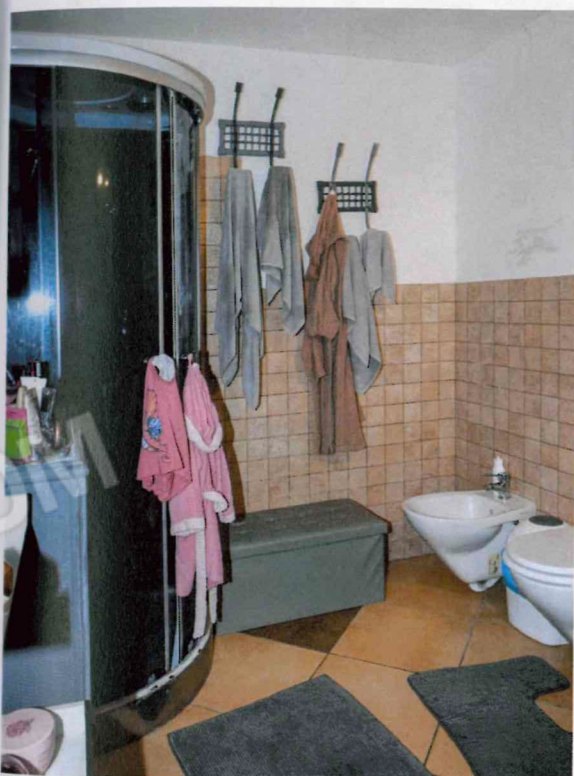
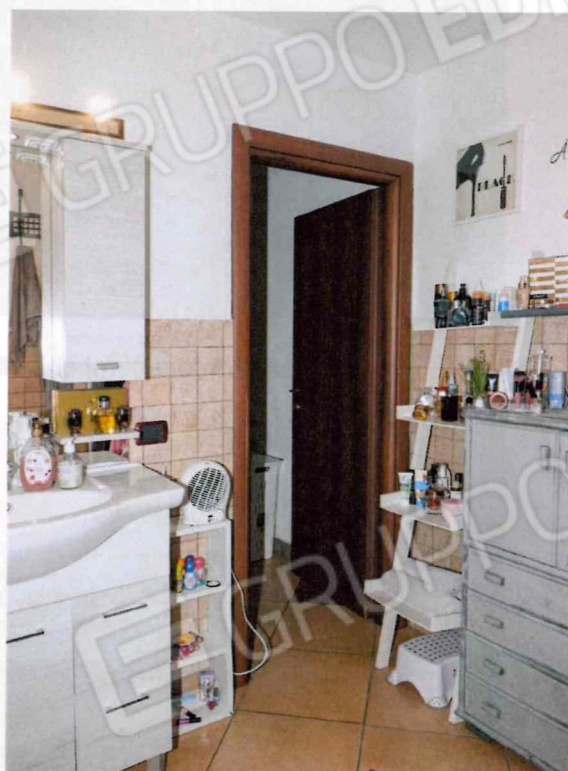
piano seminterrato agibile non abitabile che necessita attività di ripristino
