Esperto alla stima: GEOM. LUCA AUTELLI
Email: info@studiogeometraautelli.com
Pec: luca.autelli@geopec.it

Rapporto di stima Esecuzione Immobiliare - 193/2021 - allegato

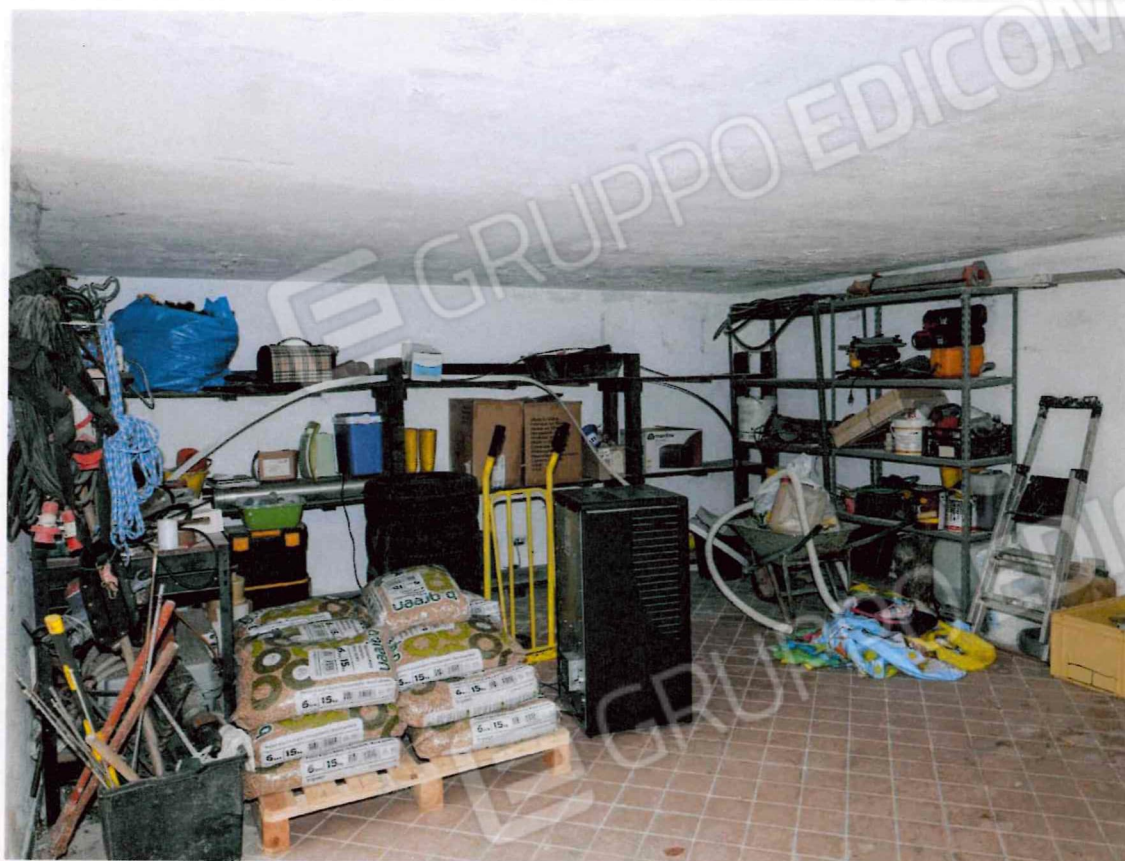
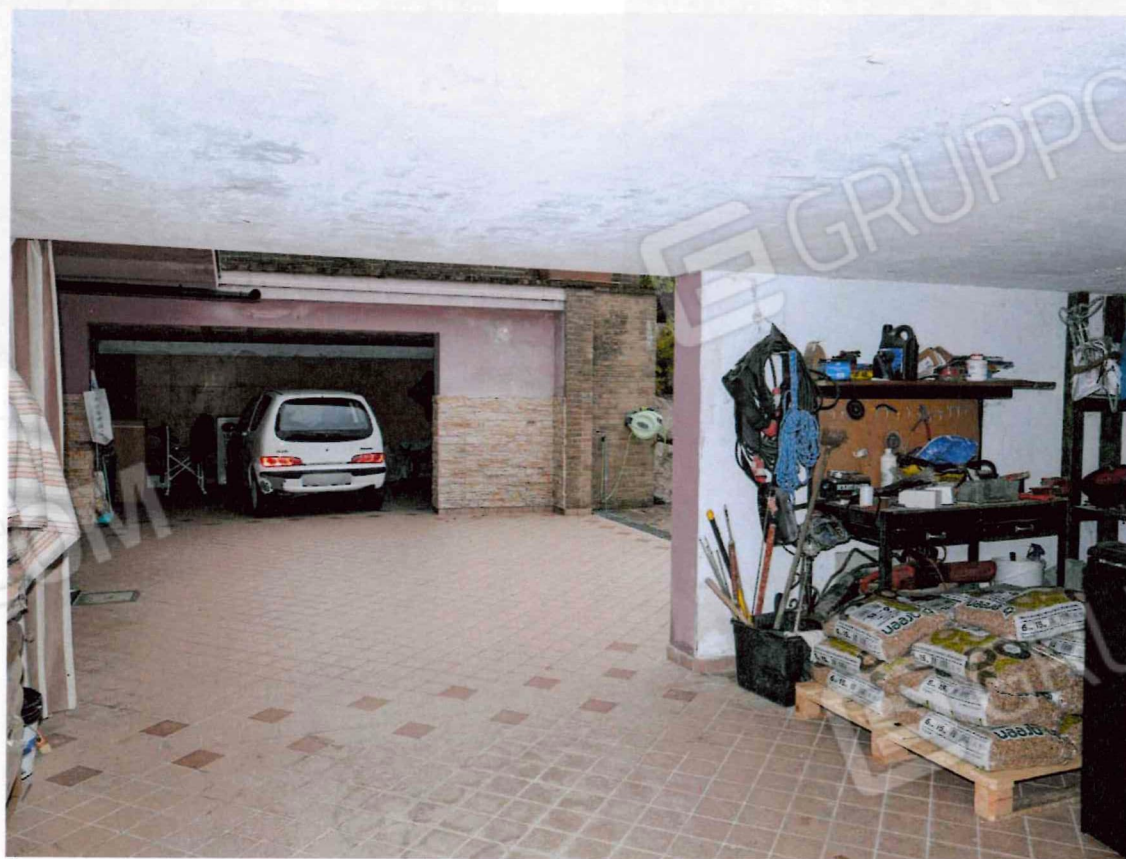
locali seminterrati esterni al sedime dell'edificio, non sanabili e da demolire

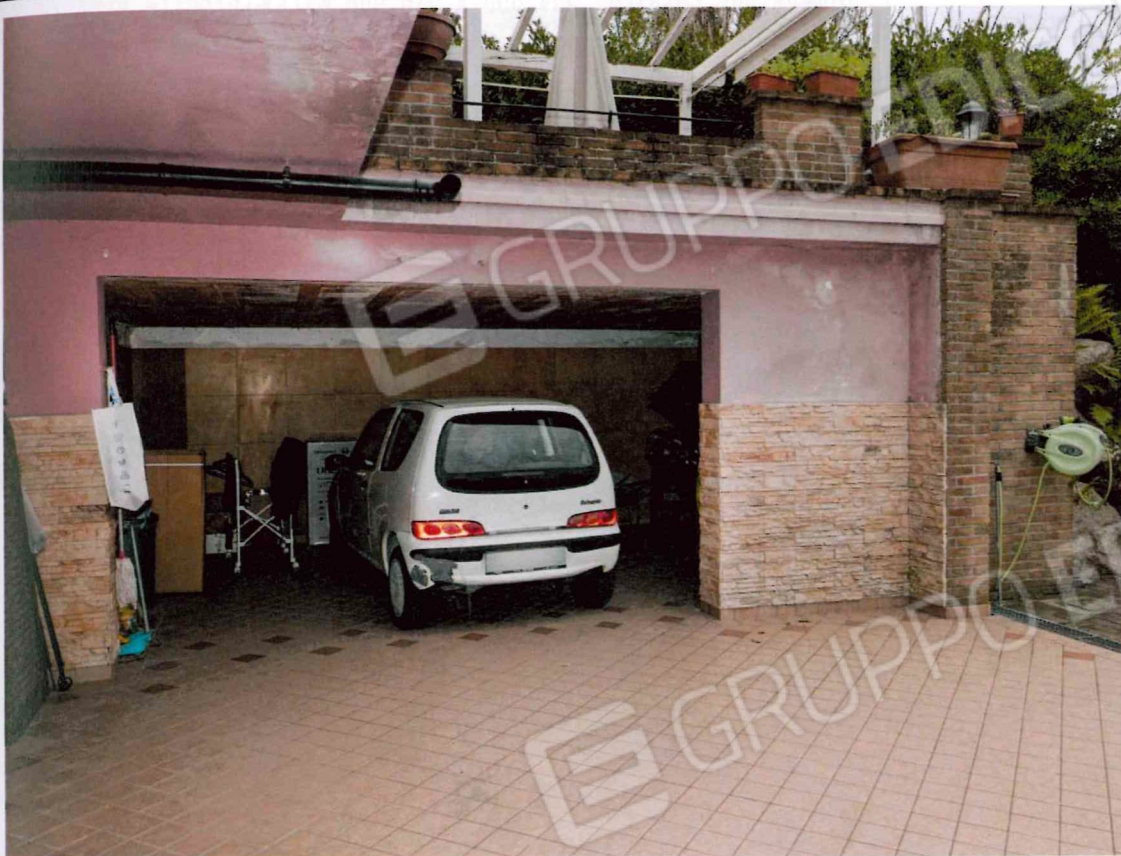
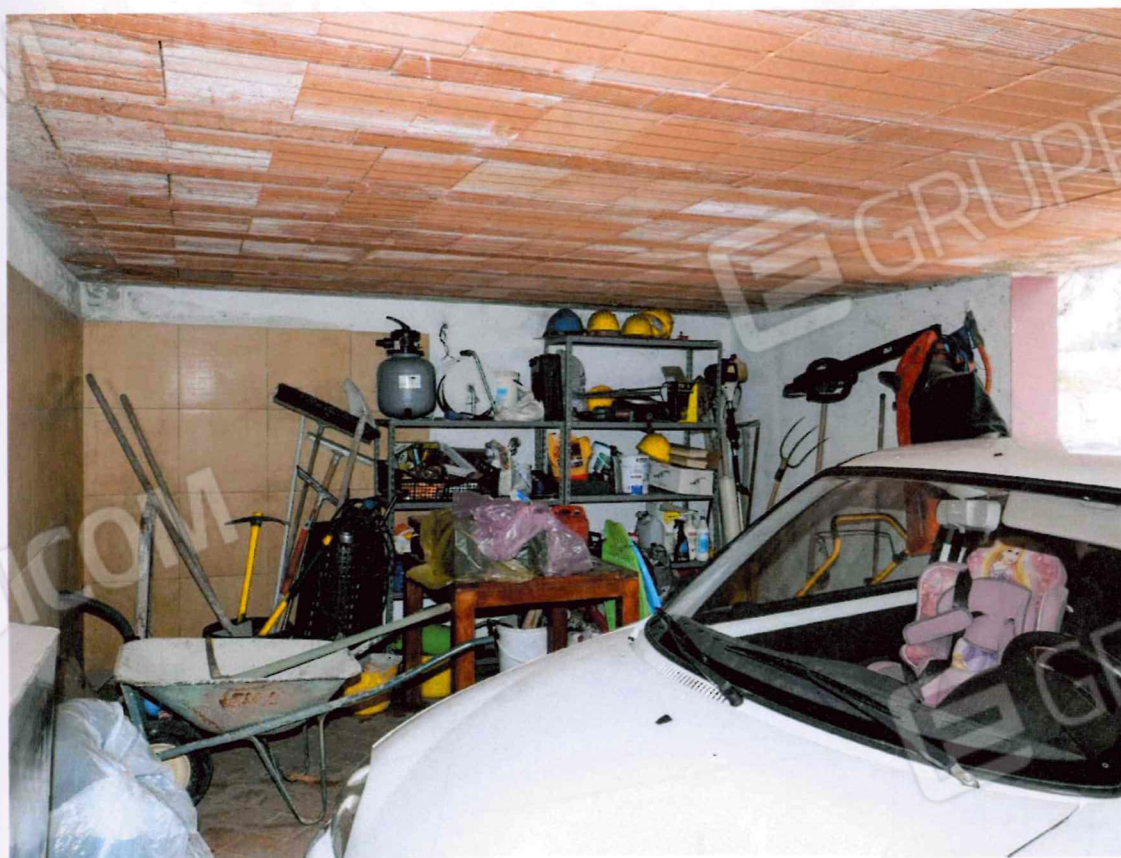
locali seminterrati esterni al sedime dell'edificio, non sanabili e da demolire
