**MERLI ROBERTO
INGEGNERE**

RELAZIONE STATICA RELATIVA ALL'UNITA' IMMOBILIARE SITA IN CUVEGLIO (VA) V. MARCHE N. 17

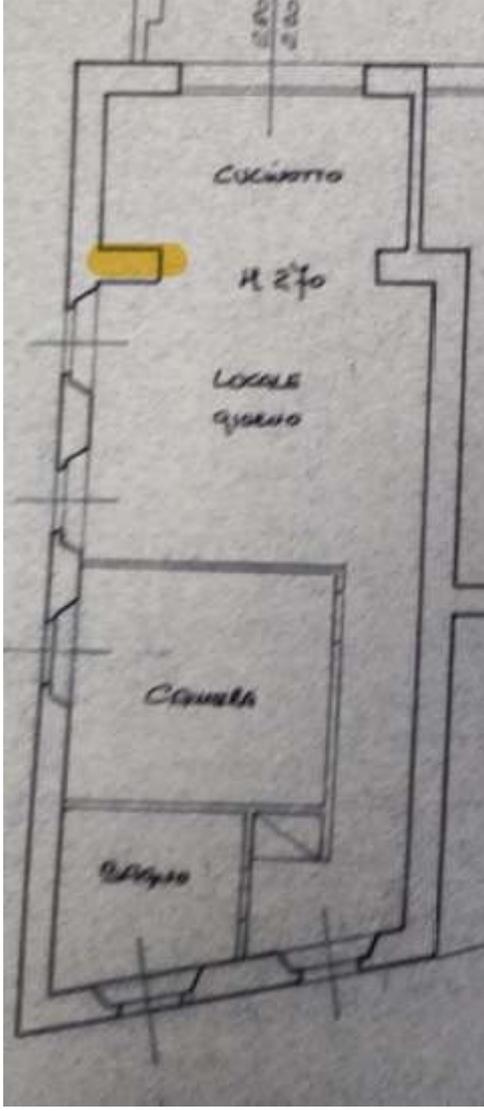
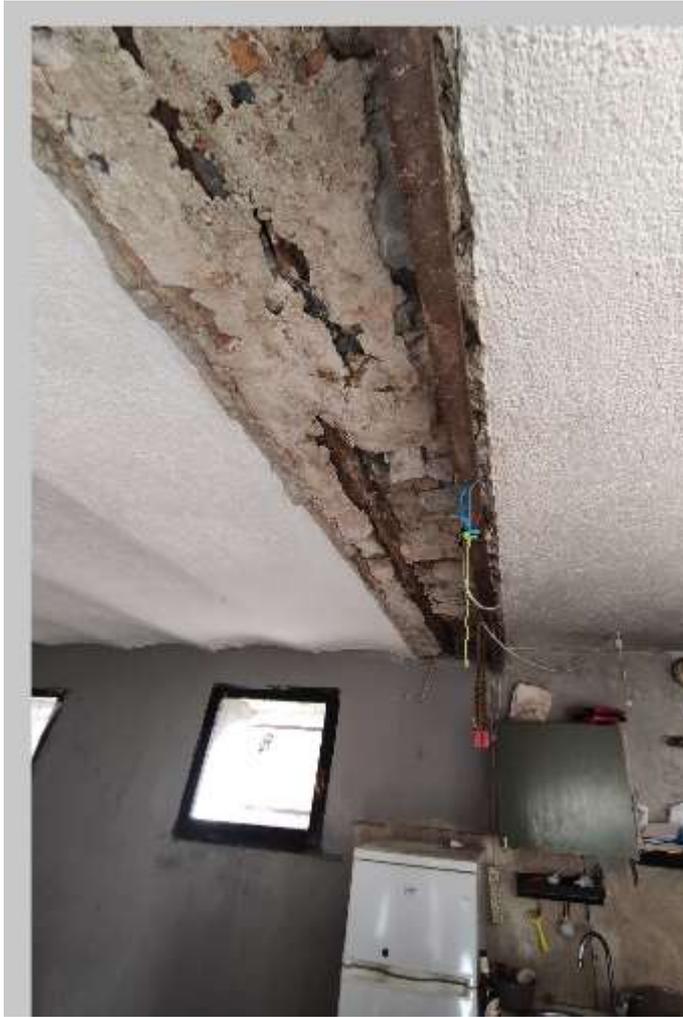
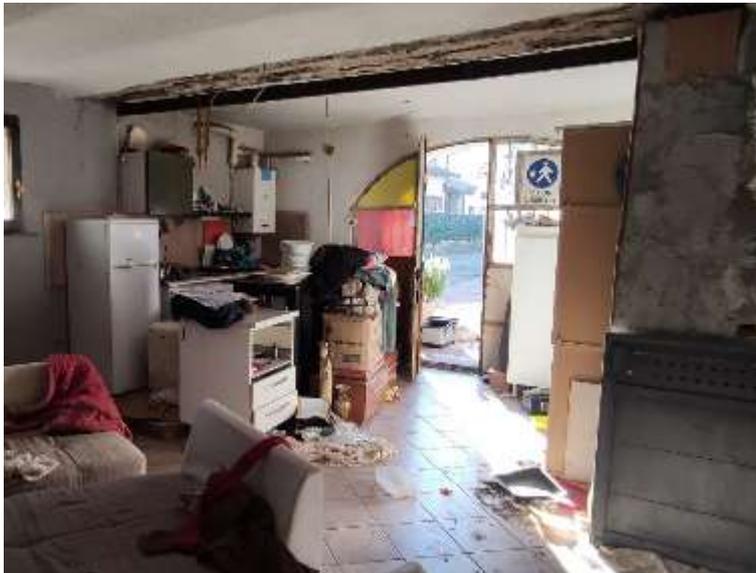
Rispetto a quanto previsto negli elaborati grafici dell'ultimo provvedimento autorizzativo l'unità immobiliare è stata oggetto di lavori che hanno comportato la demolizione della spalla di muratura portante nella zona di passaggio tra il cucinotto di ingresso ed il locale giorno.

La demolizione è stata effettuata senza provvedere ad alcun tipo di rinforzo strutturale della zona interessata creando così una situazione critica che potrebbe generare problematiche di instabilità oltre a rappresentare un abuso che deve essere sanato.

Da evidenziare che anche la porzione del varco originale manca di qualsiasi supporto che garantisca il sostegno del solaio e dell'eventuale muratura superiore.

Sulla base di quanto rilevato, valutata la situazione di potenziale instabilità, si evidenzia la necessità di sistemare l'abuso ripristinando la spalla con una nuova muratura portante e il posizionamento di due profilati di acciaio HEB 160 a sostegno delle strutture superiori.

• Rifacimento spalla in laterizio portante compreso preparazione base e finitura con intonaco a civile	a corpo	2.000 €
• Alloggiamento di due HEB 160	a corpo	3.500 €
	Tot.	5.500 € +iva
