TRIBUNALE ORDINARIO DI VARESE

Procedura esecutiva immobiliare iscritta al R.G. n. 118/2012

RELAZIONE STRUTTURALE

Valutazione statica del Fabbricato sito in Piazza Milano, 1 – Comune di Gornate Olona (VA) – mappale : 128 – fg. 6 – sub 503 e mappale 692 – fg, 6 – sub 503-504.

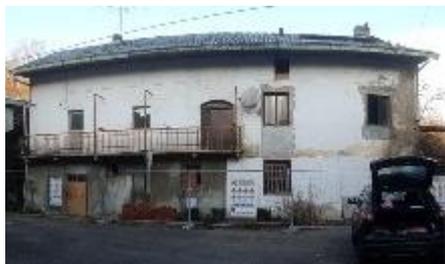
La copertura è formata da lastre in fibrocemento (in pessimo stato di conservazione), la struttura del tetto composta da travi di colmo non opportunamente dimensionate e travetti di legno.

Particolare della copertura tetto, composta da lastre di fibrocemento, orditura ; Colmo – Terzere – Travetti – Listelli in legno, semplicemente appoggiata sui muri verticali.

In cattivo stato di conservazione e parti scoperchiate

Fase 3) : Riparazione temporanea della copertura tetto dove necessita maggiormente.

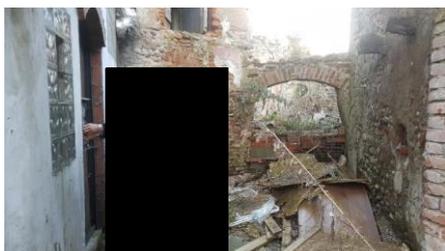
Muratura : prevalenza di sassi locali e laterizi, fissati con malte a base di calce, dal particolare si nota la geometria dei suoi materiali è la traccia di un intonaco ormai assente.

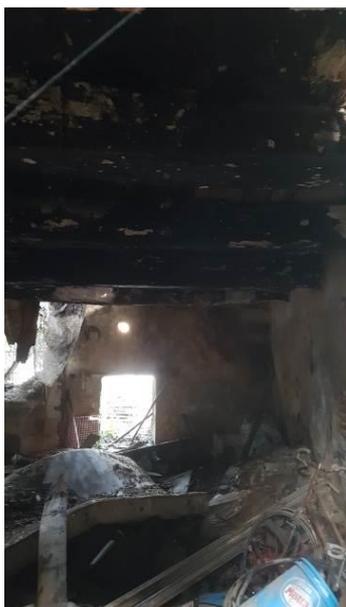
Particolare interno dell'immobile si nota lo stato di precarietà in cui versa.

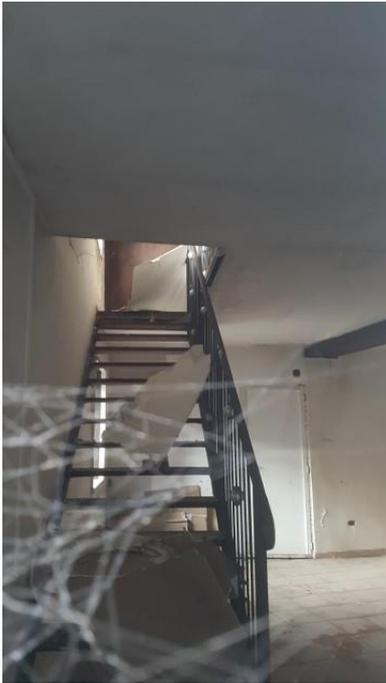
Il vespaio non sembra presente, rimane da accertarne la presenza o meno, tra il piano terra ed il primo piano si evidenzia un solaio caratterizzato da travetti in legno, con piano di pavimentato in piastrelle.

Particolare della soletta tra piano terra e primo, si notano depositi di materiali sparsi.

Fase 2) : Pulizia completa delle macerie depositate (interna/esterna), compreso il tetto e la pulizia dei canali di gronda.

Fase 6) : Rinforzo dei solai interni con puntelli da 10 KN e travetti rettangolari.
