– panoramica dell'impianto

OVERVIEW

Dati impianto

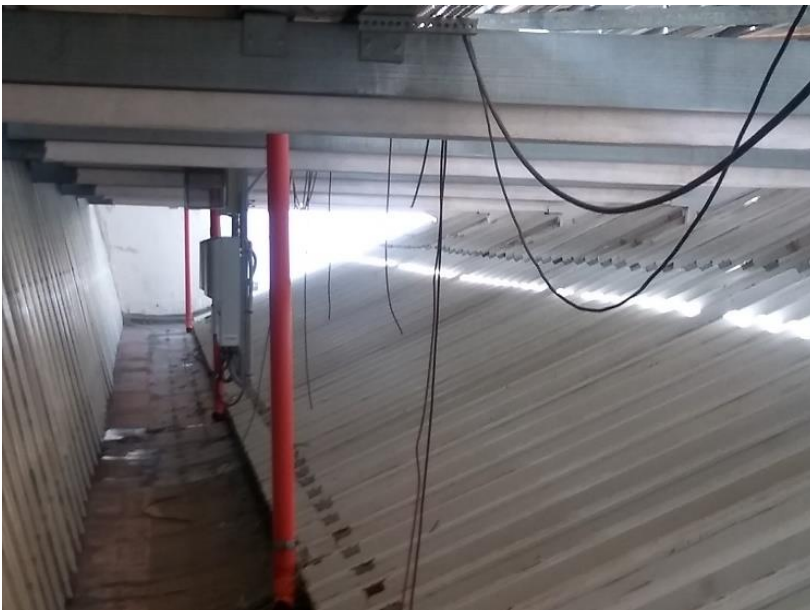
Figura 10: Cavi solari ai quadri stringa interrotti

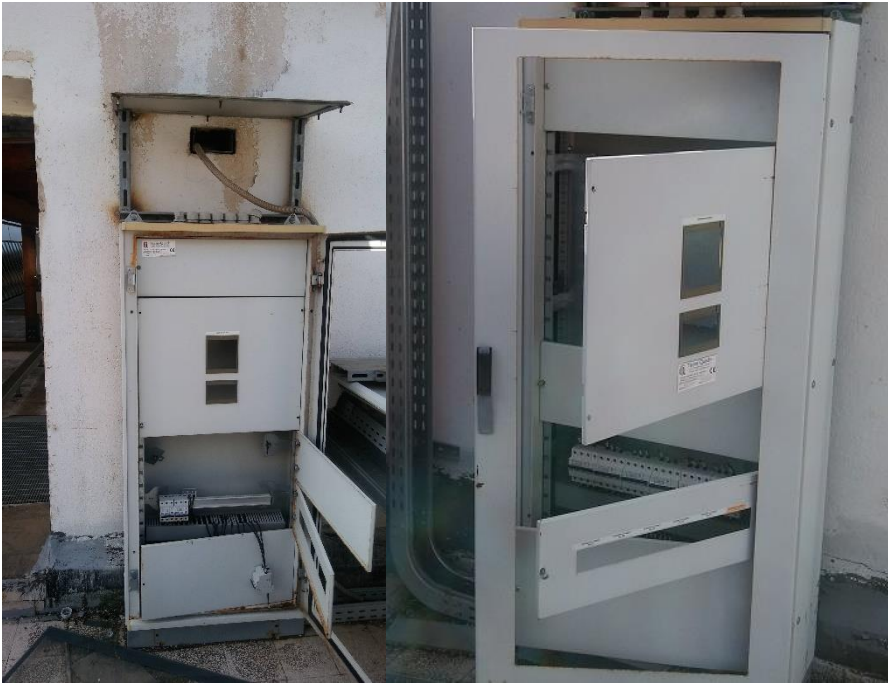
Figura 11: Quadro con interruttore e cavi asportati

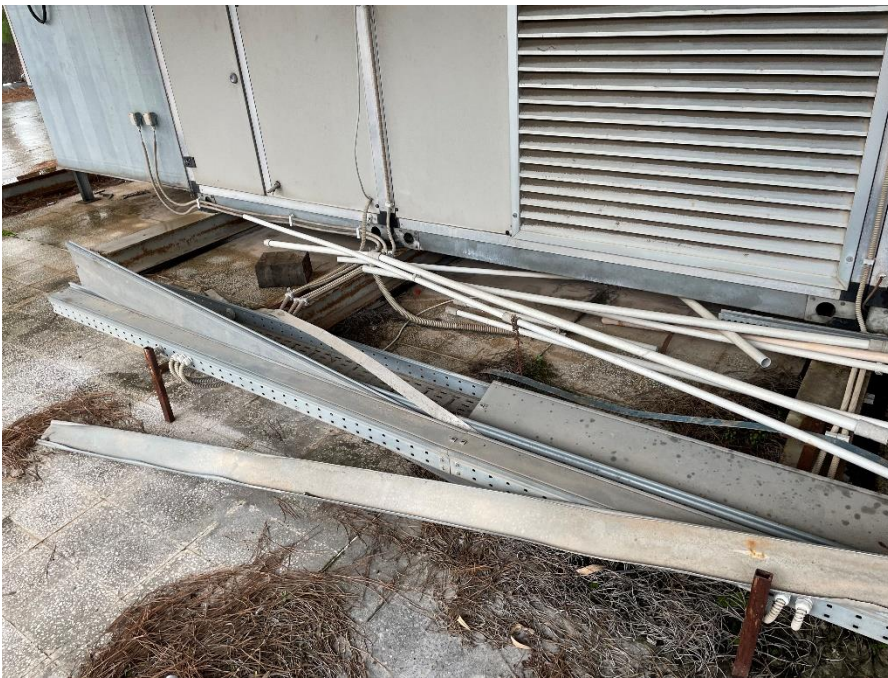
Figura 12: Canaline e tubazioni danneggiate

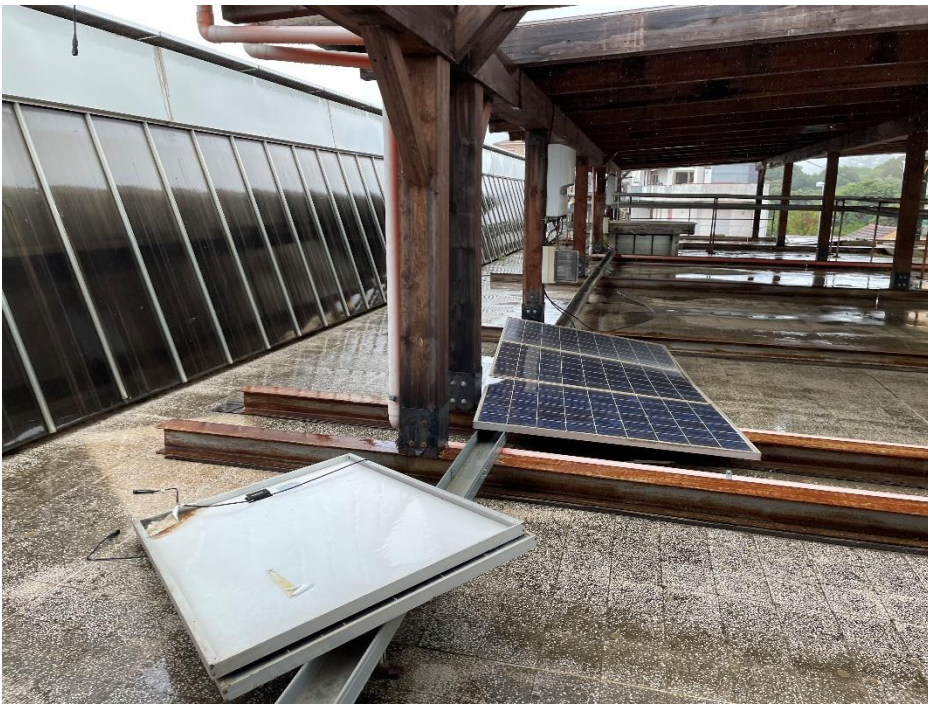
Figura 13: Moduli danneggiati
