### Relazione per inventario e stima

L'incarico affidatomi consiste nel creare un inventario dei beni conservati all'interno degli ex locali [REDACTED] (Trapani), che sono stati oggetto di effrazione e danneggiamento, inventariare quanto rinvenuto, per procedere successivamente ad una stima di quanto ritrovato.

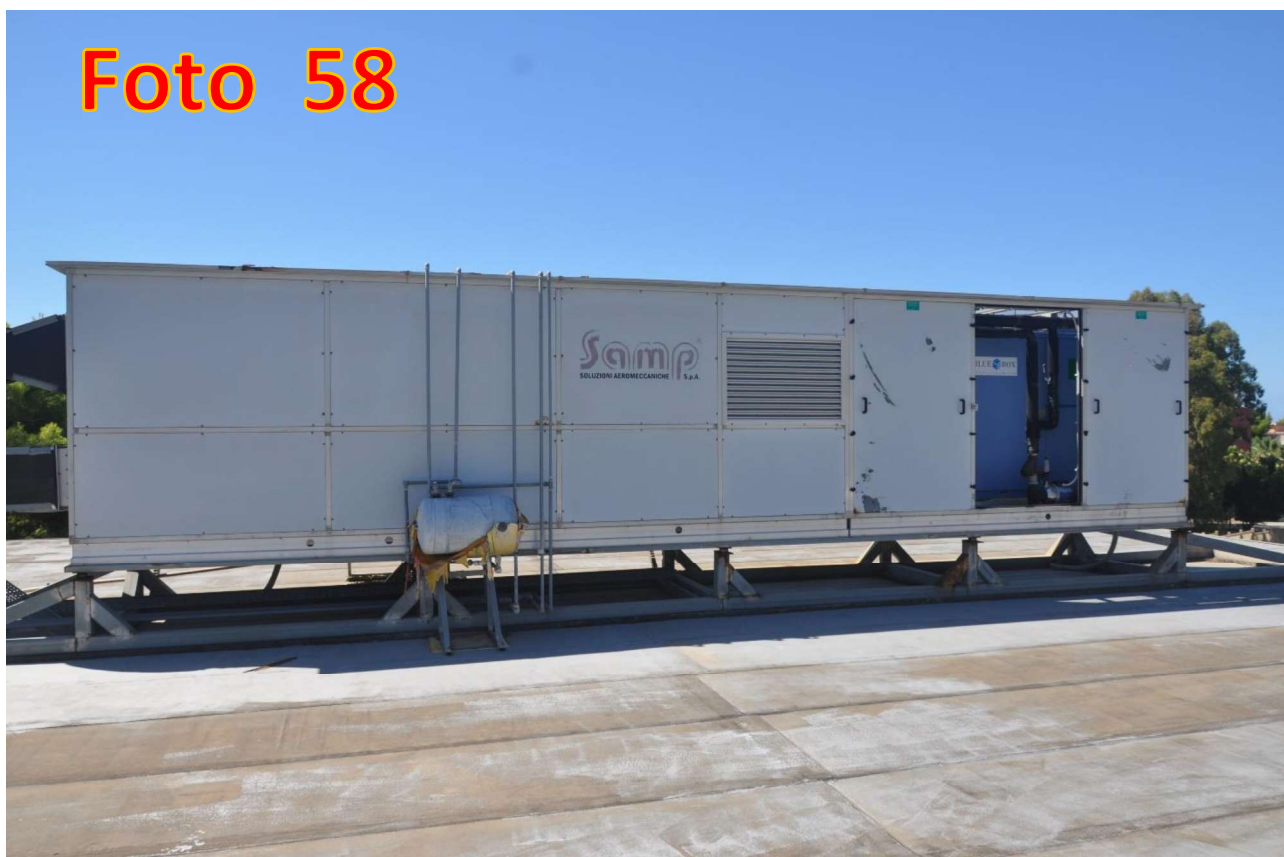
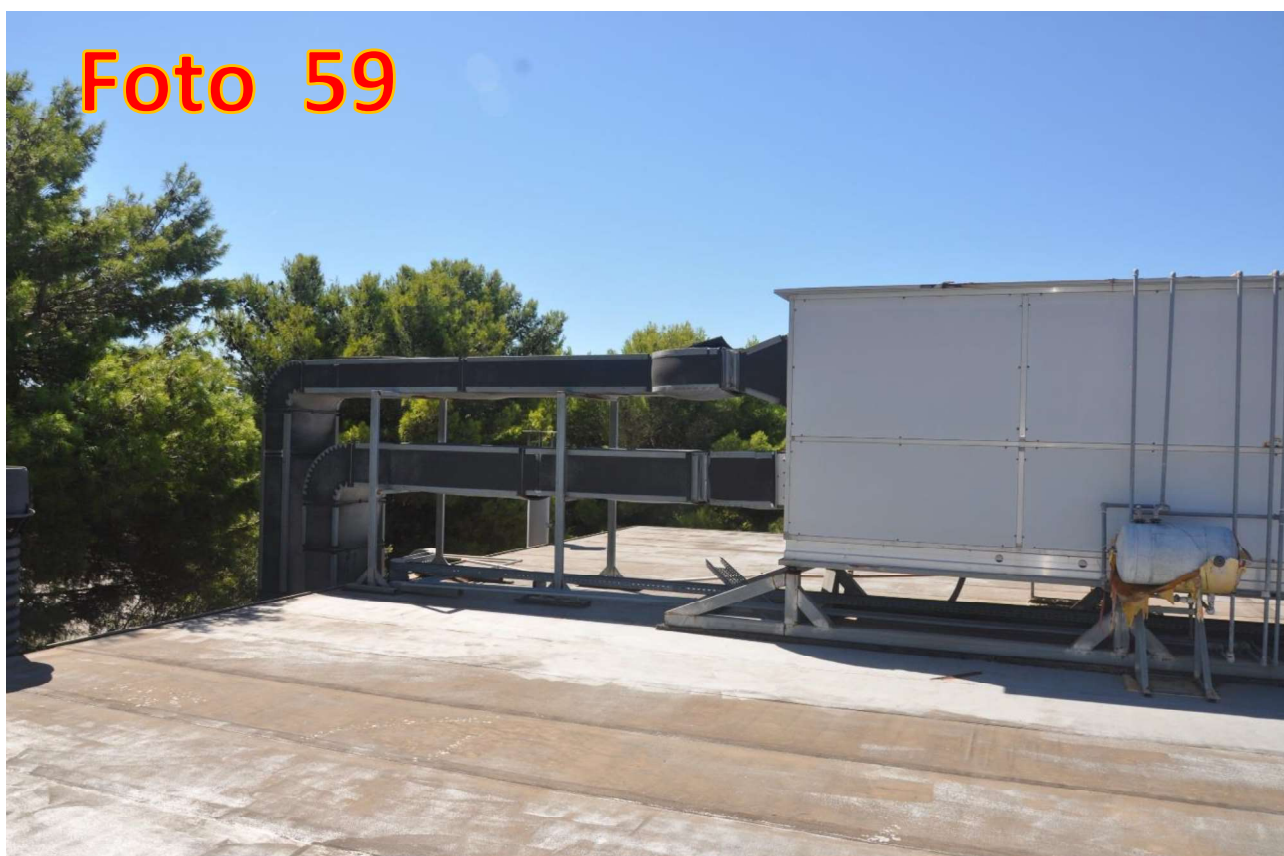
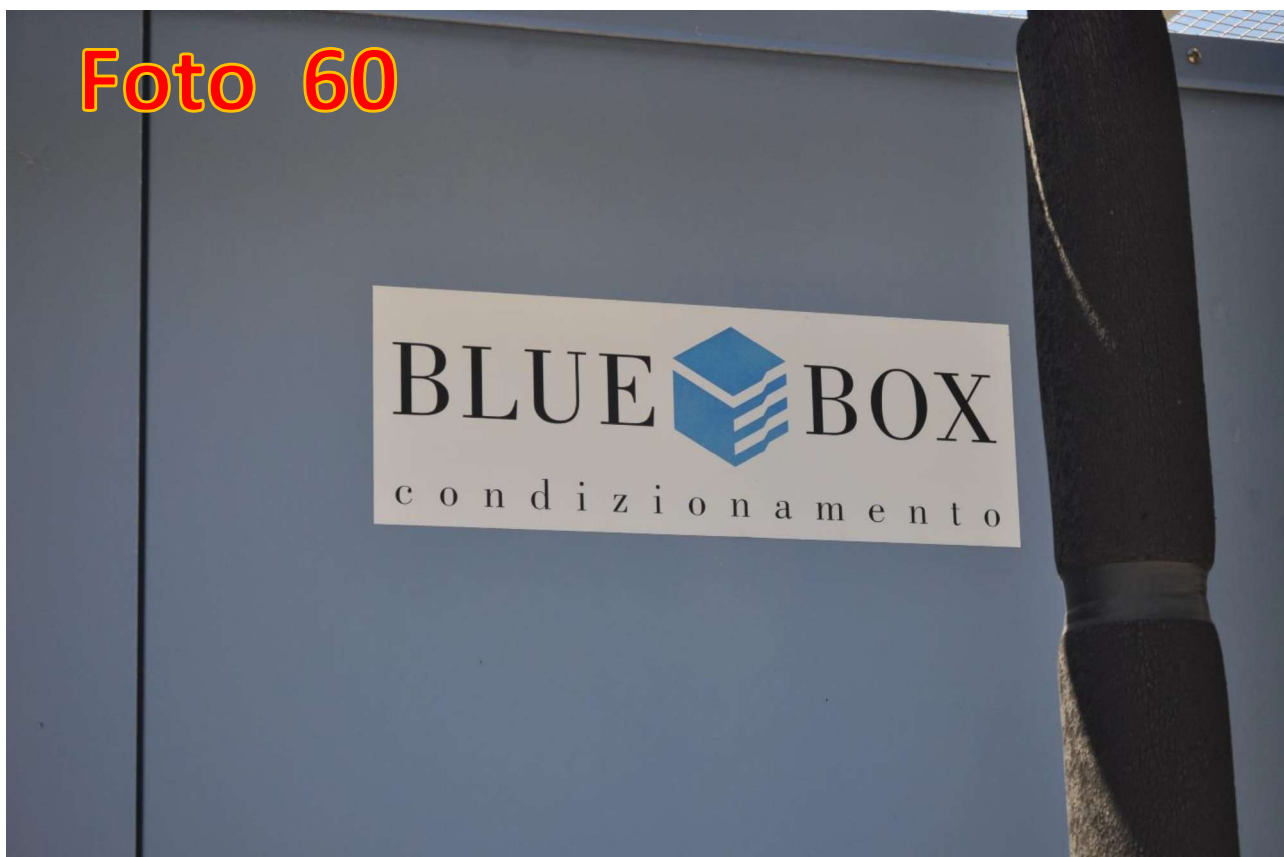
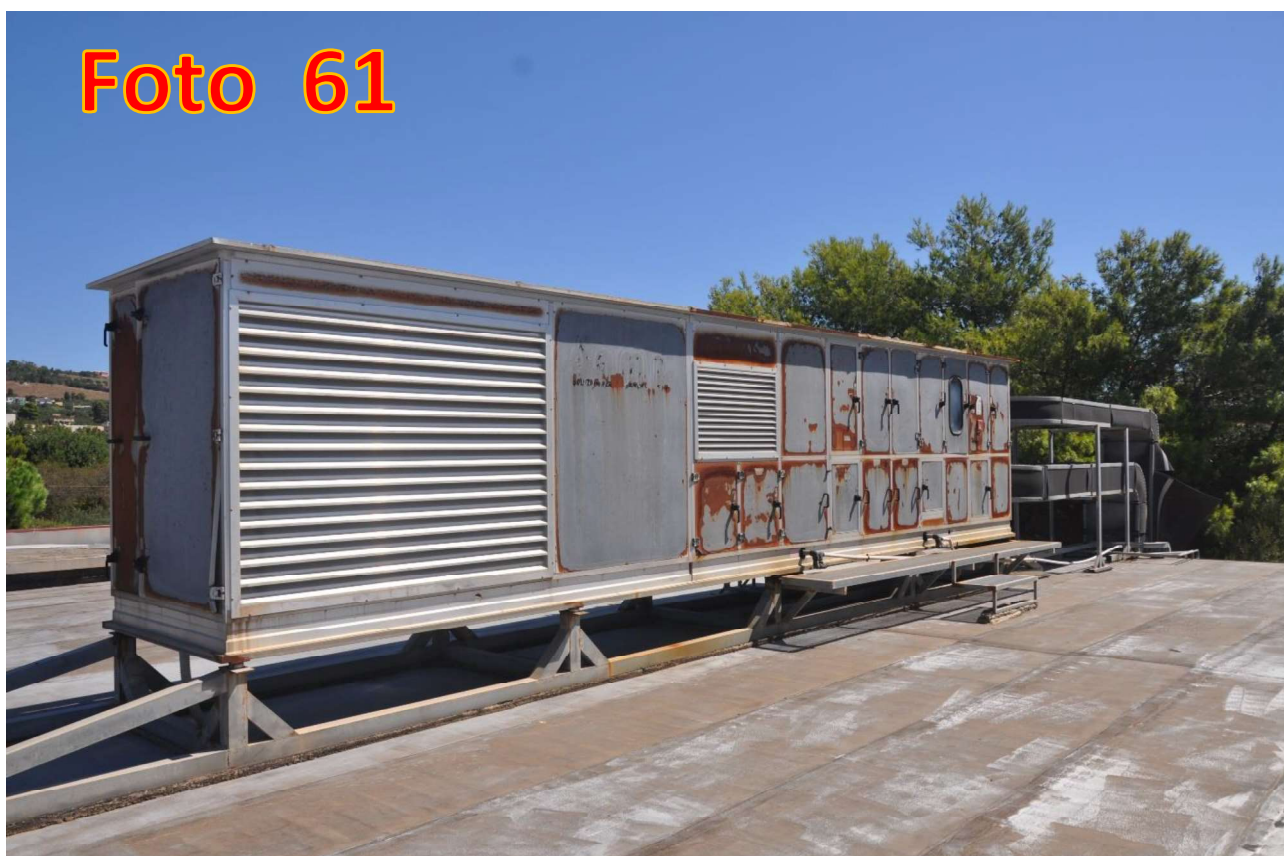
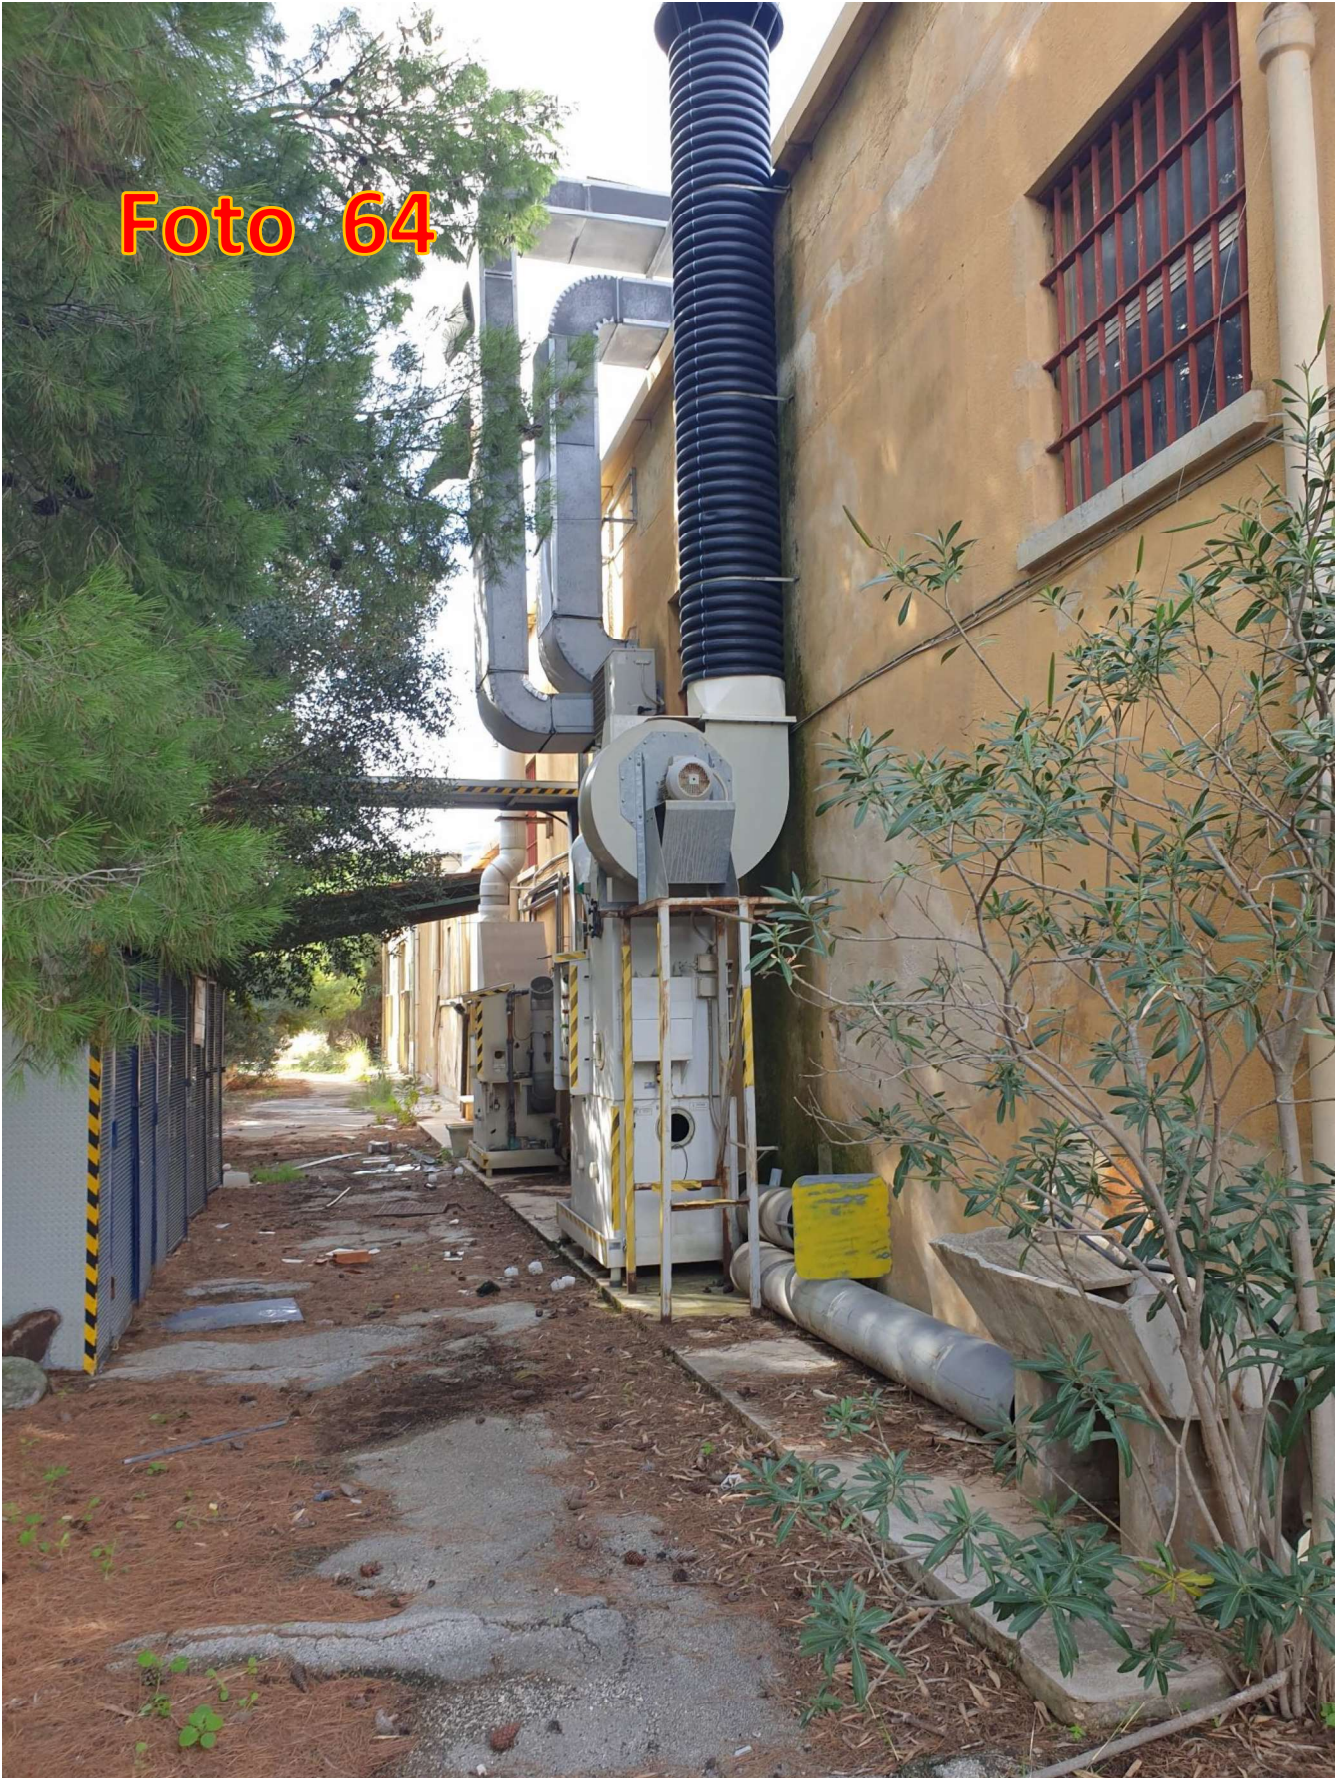
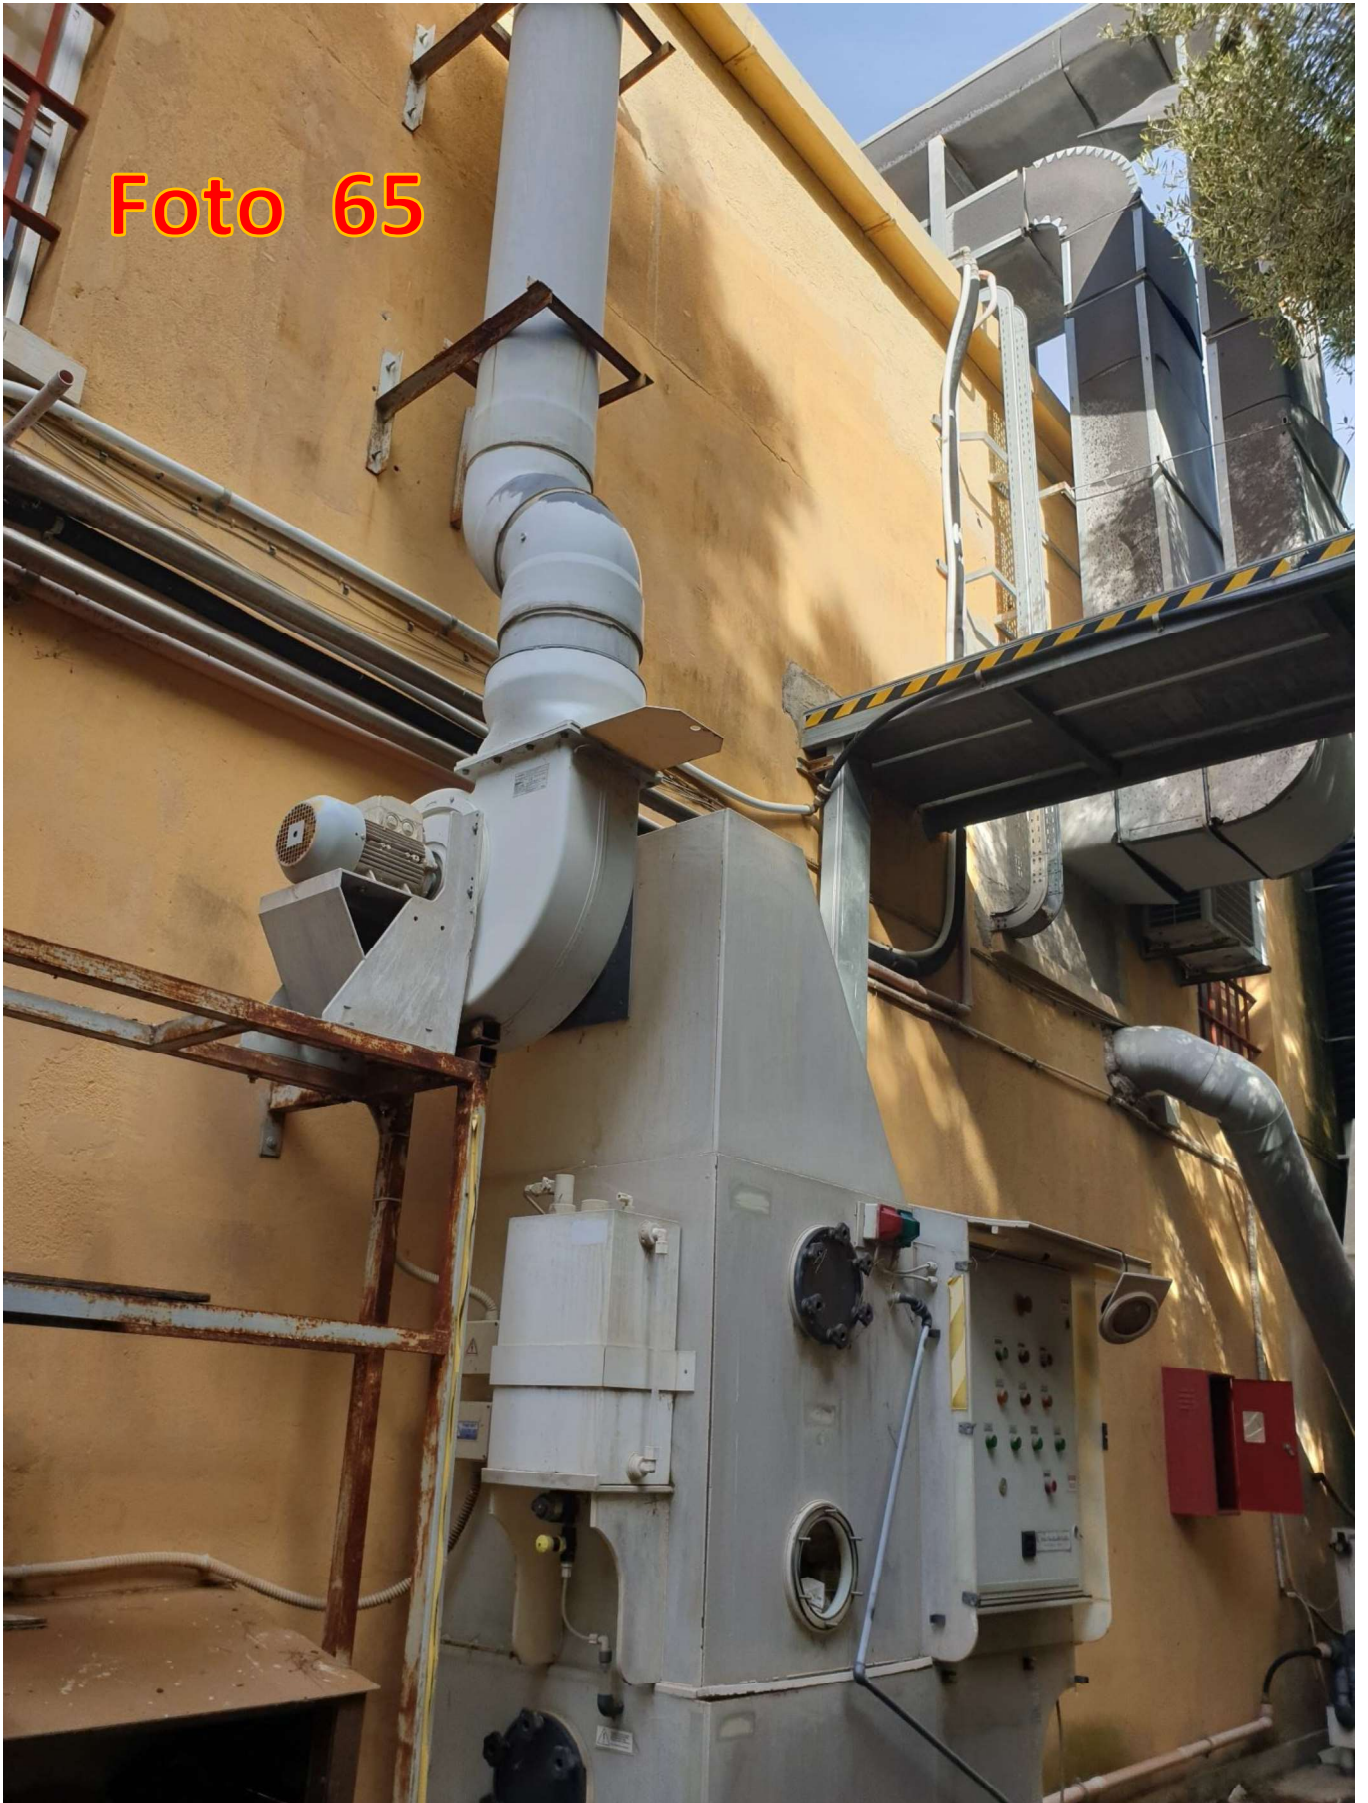
Sono stati verificati macchinari collocati all'esterno e sul tetto dell'edificio, (vedi foto 58, 59, 60, 61, 64 e 65) questi impianti riguardano il trattamento dell'aria della Clean Room, e pertanto ne sono stati considerati parte integrante.
