*Il fronte principale (dell'intero edificio) verso vicolo Marzenego.*

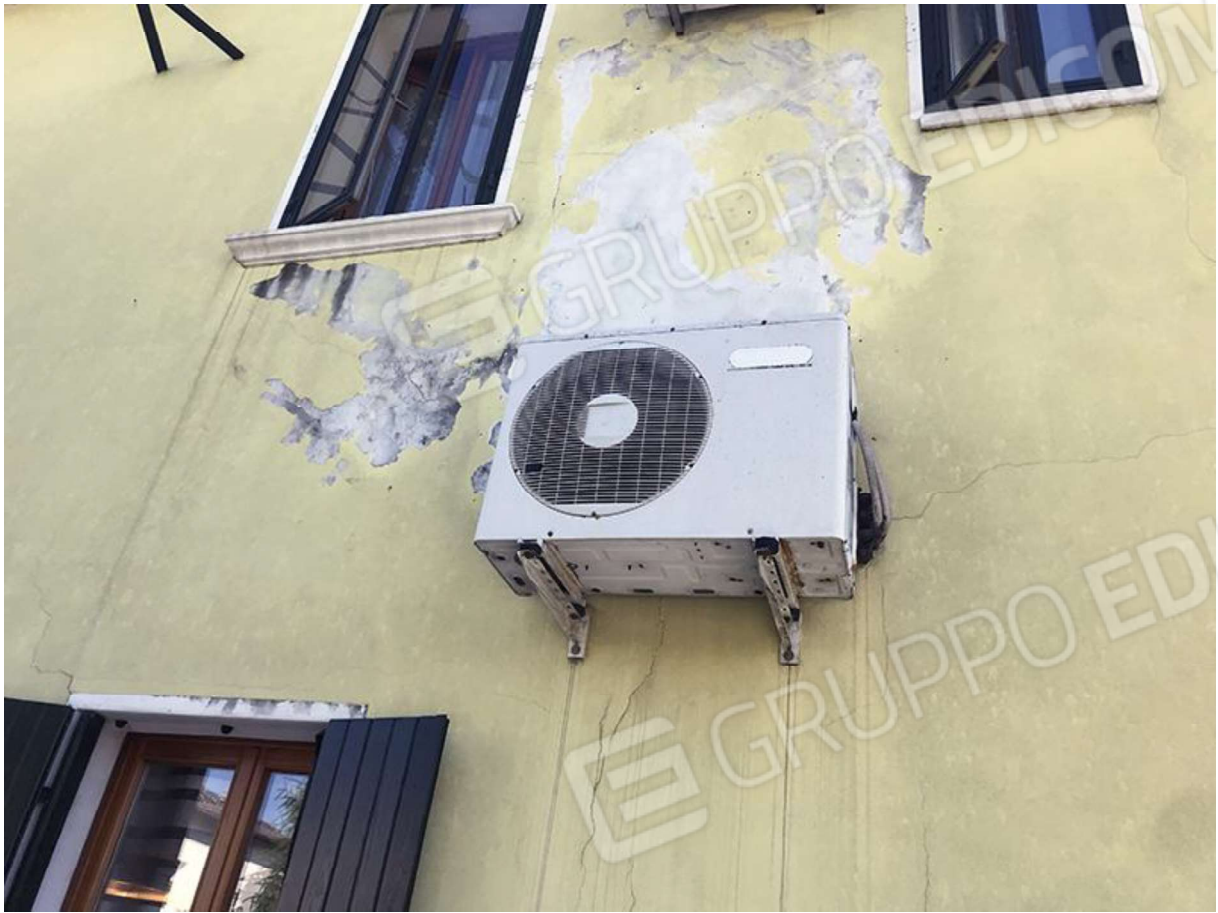
*Problemi di umidità e fessurazioni sul lato est.*

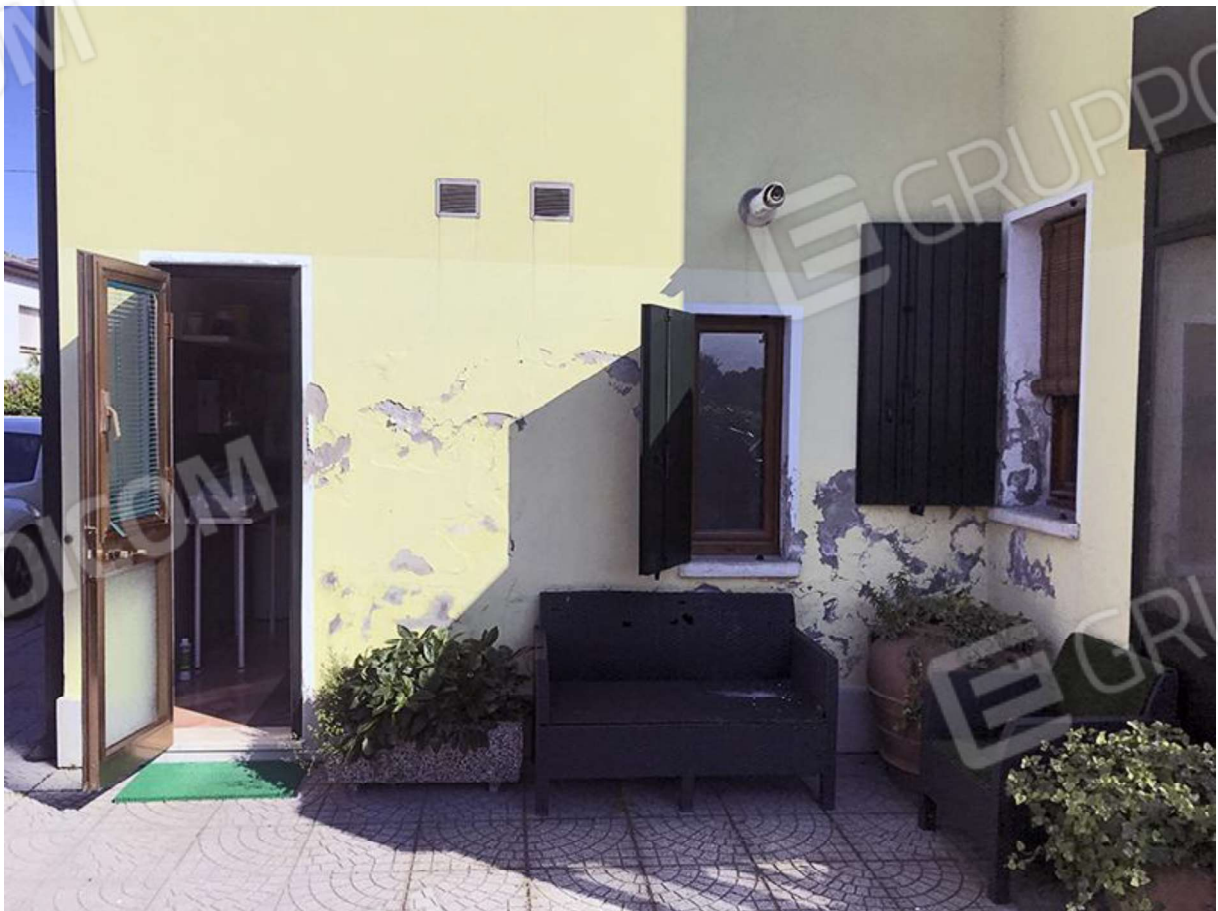
*Il lato nord con la porta del cucinino e problemi di umidità.*

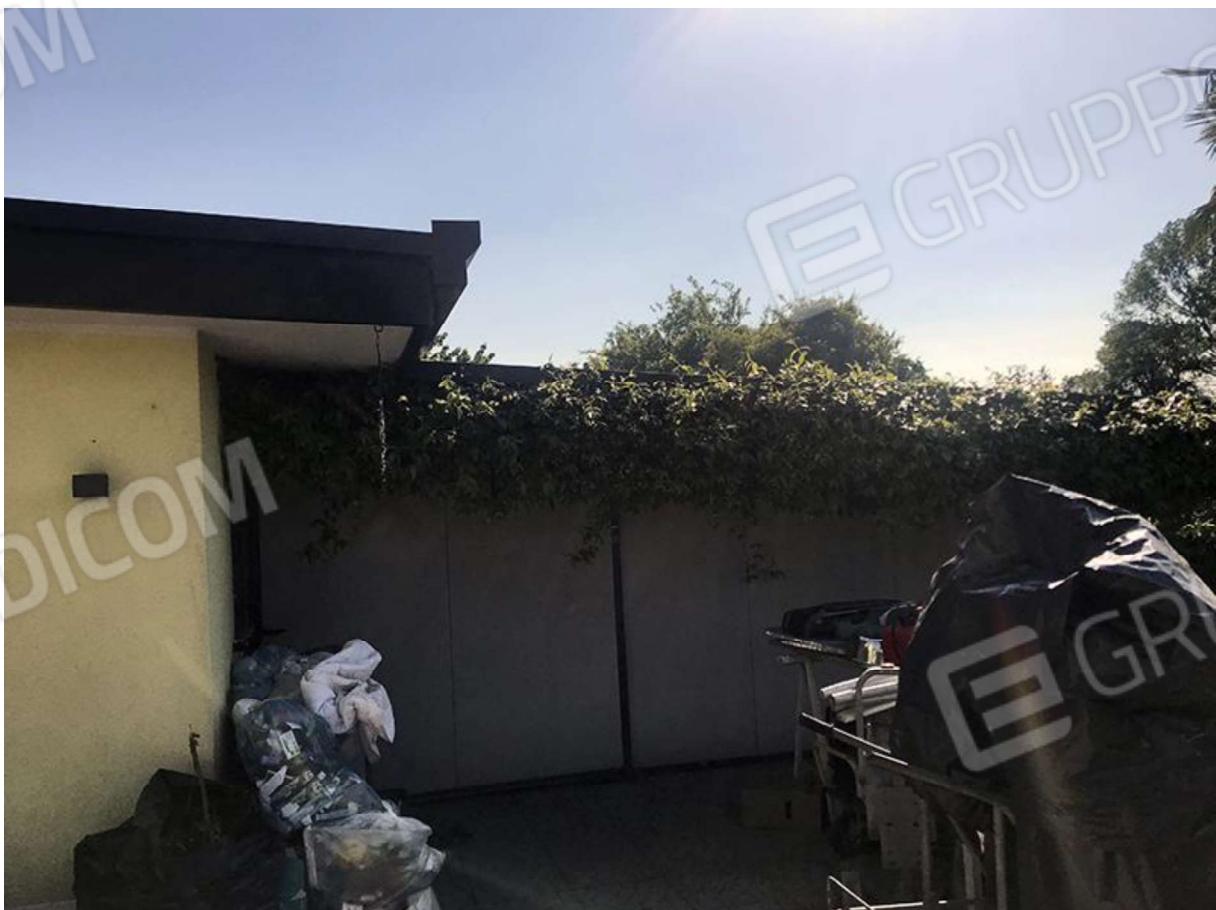
*La continuazione, priva di titolo edilizio, del magazzino nello scoperto a nord.*

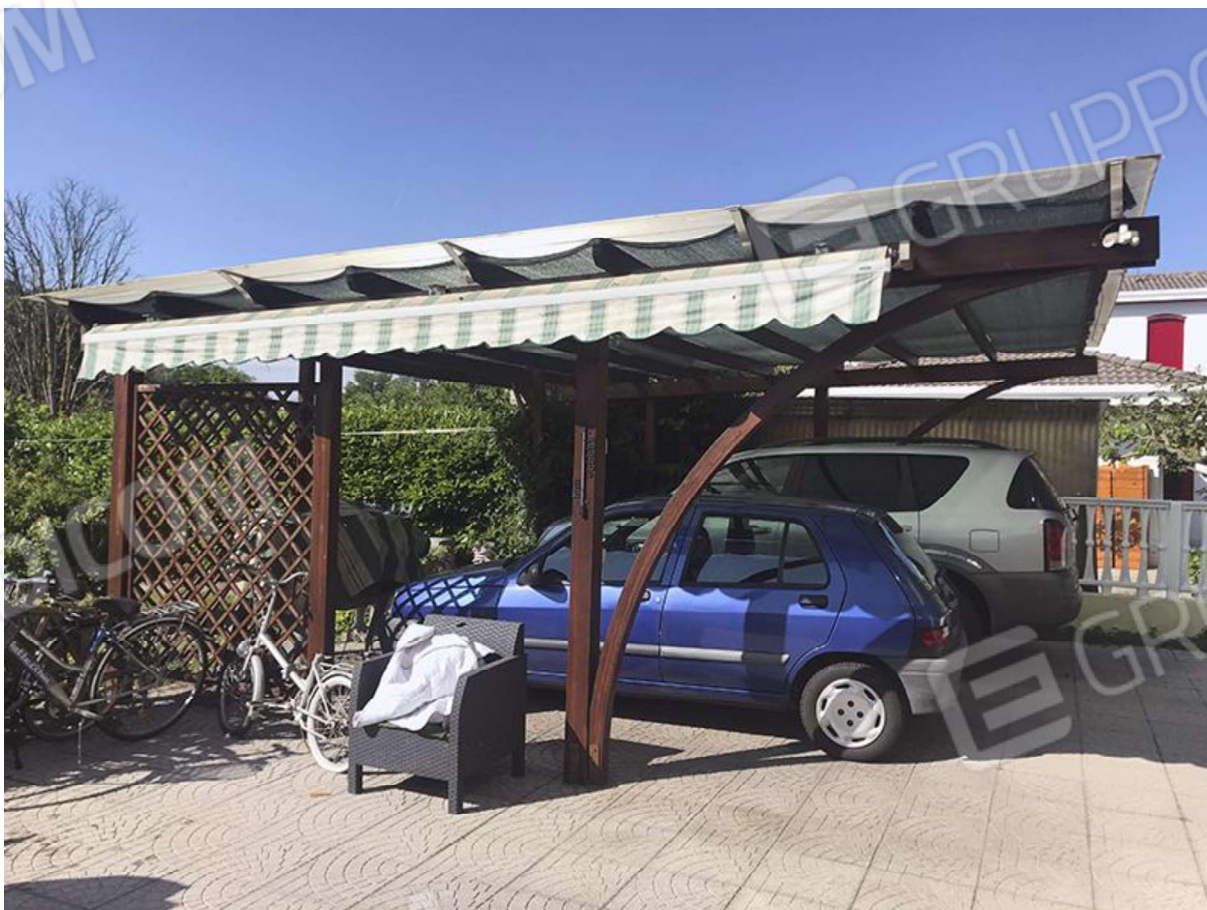
*I posti auto, senza titolo edilizio, sull'angolo nord-est dello scoperto pertinenziale.*

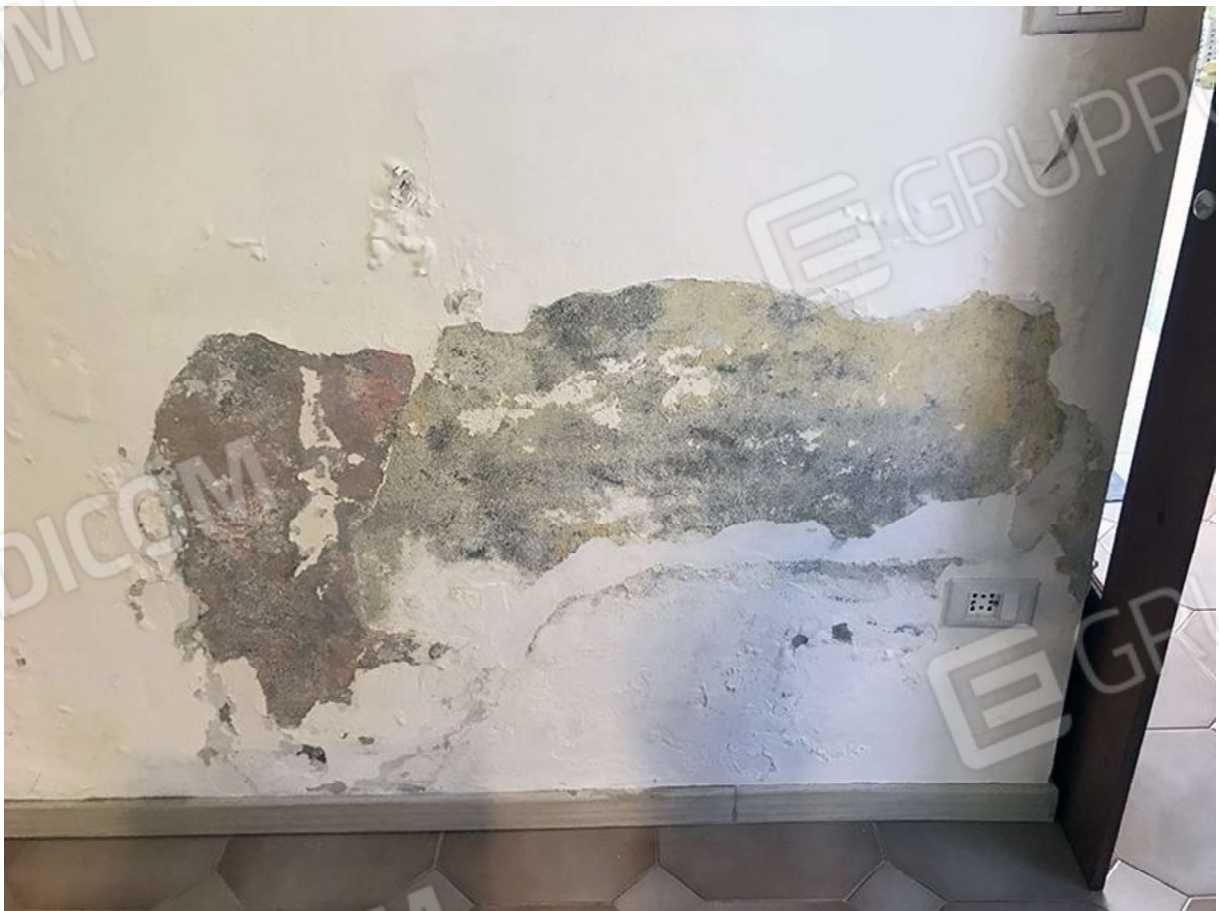
*Problemi di umidità sulla parete di divisione con il cucinino.*

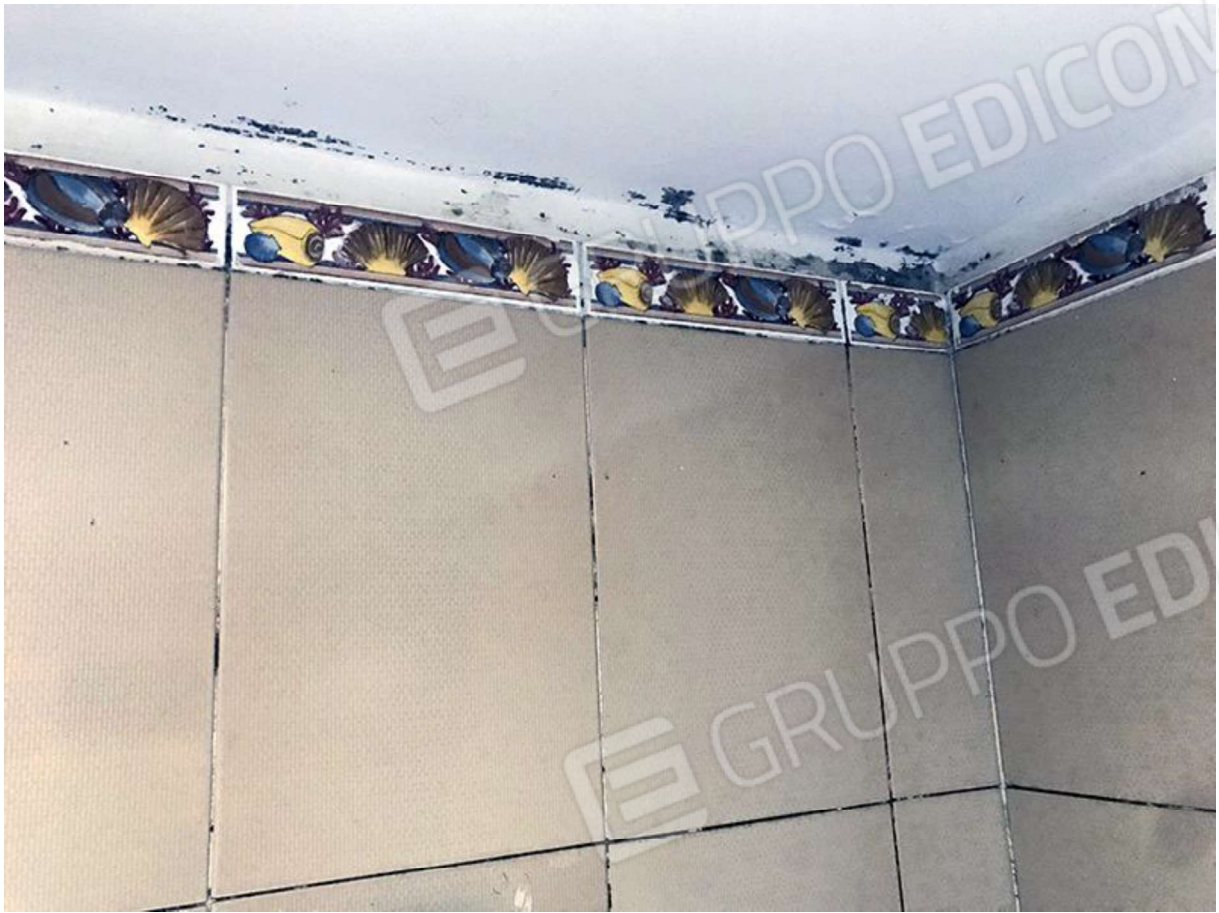
*Problemi di umidità sul soffitto del bagno.*

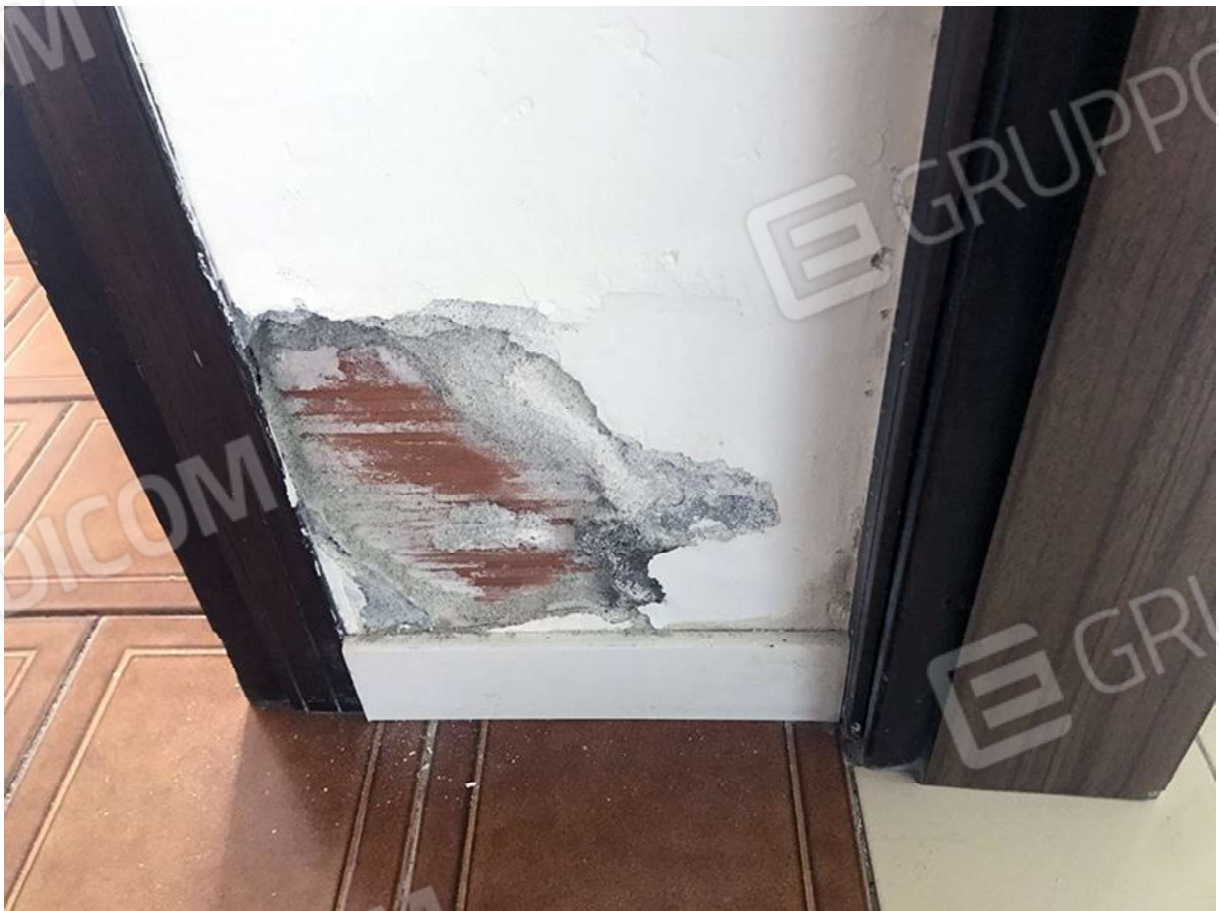
*Problemi di umidità nel disimpegno all'uscita del bagno.*

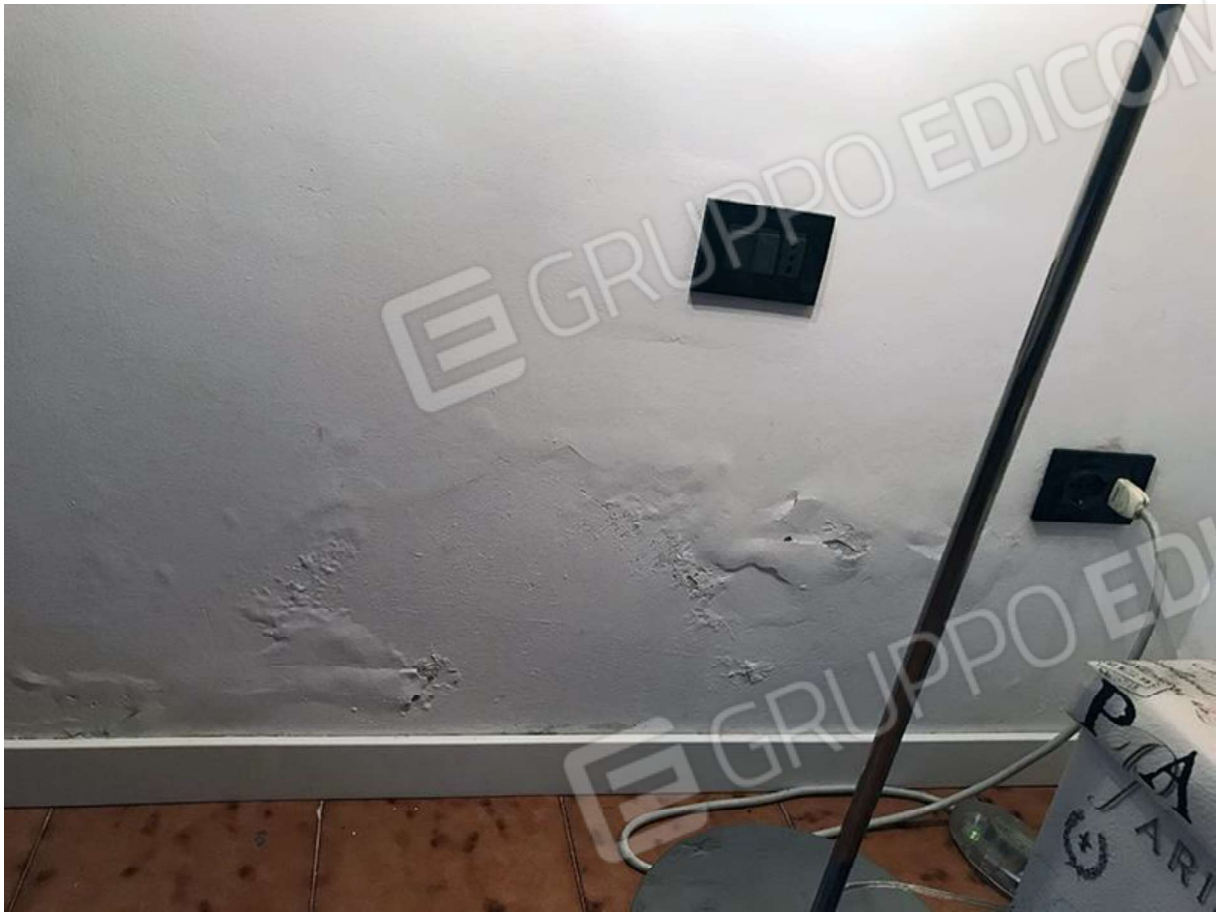
*Problemi di umidità sulle pareti della camera singola.*

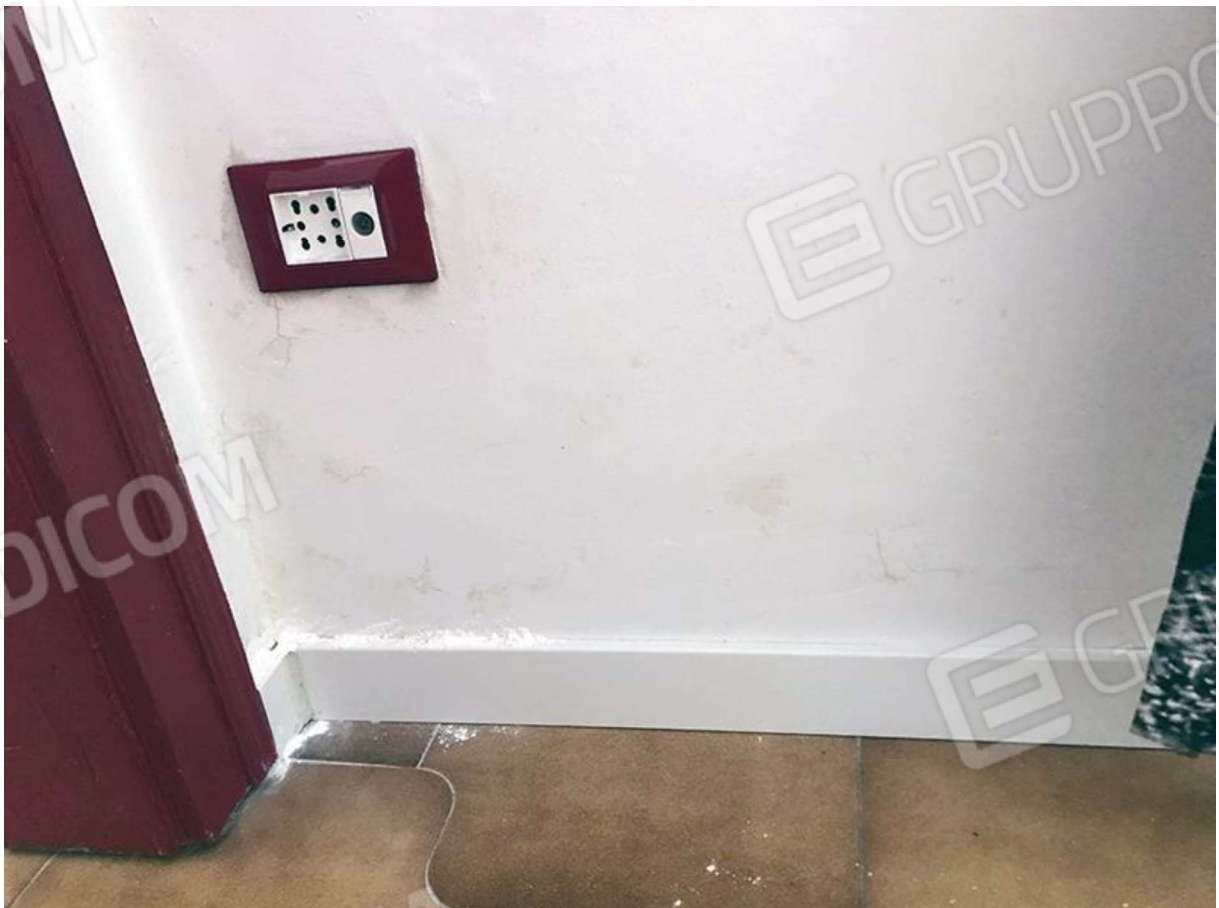
*Problemi di umidità sulle pareti della camera matrimoniale.*

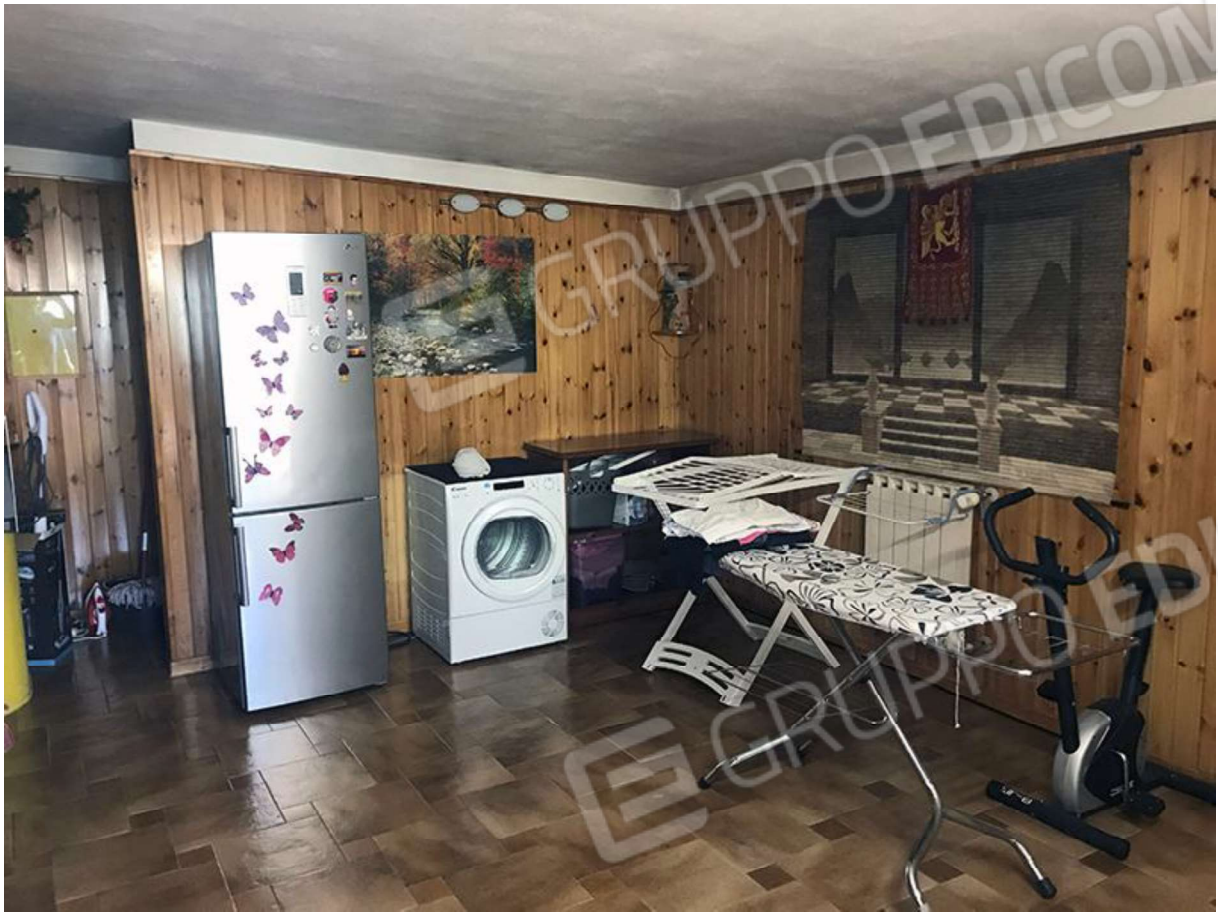
*Il garage (sub 3) adibito ad uso lavanderia-stireria.*

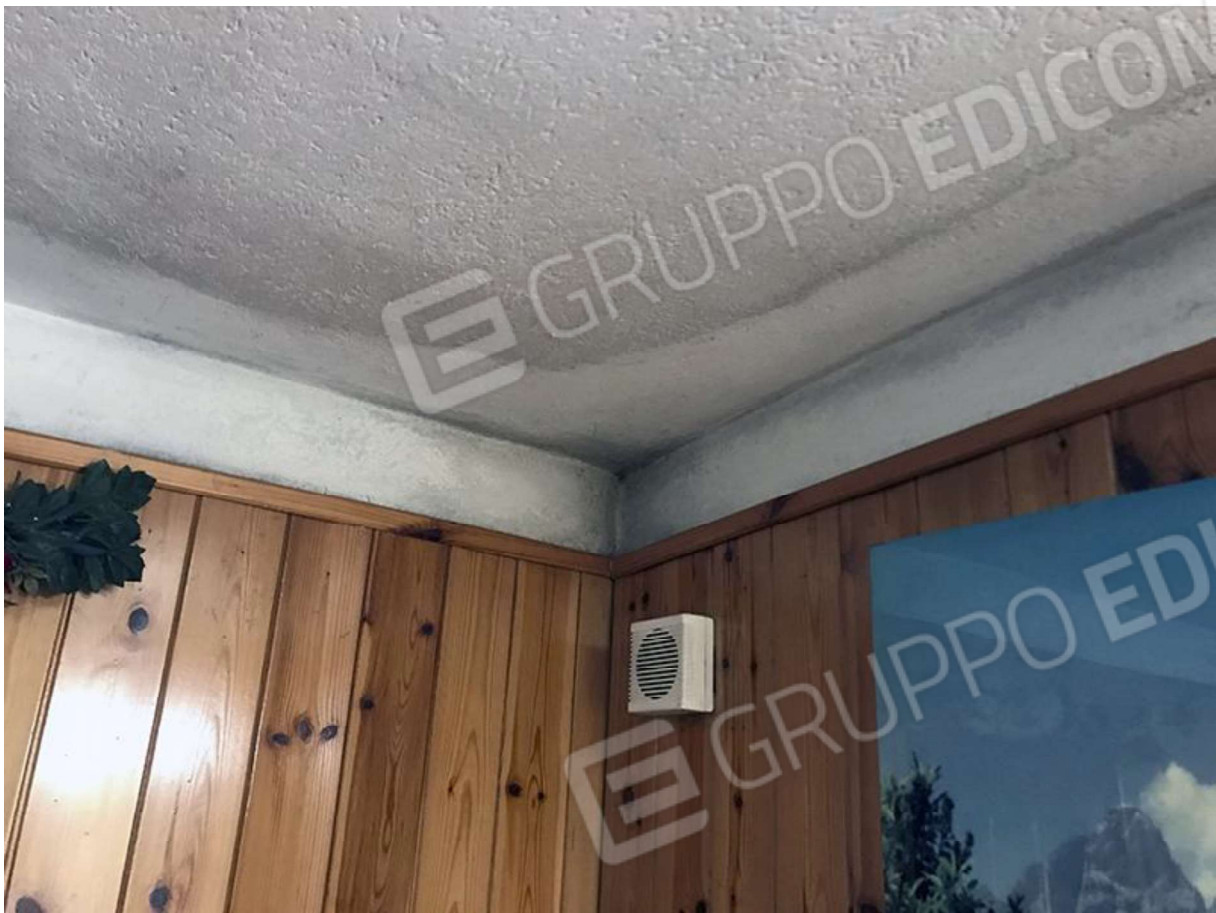
*Problemi di umidità sul soffitto del locale garage (sub 3).*

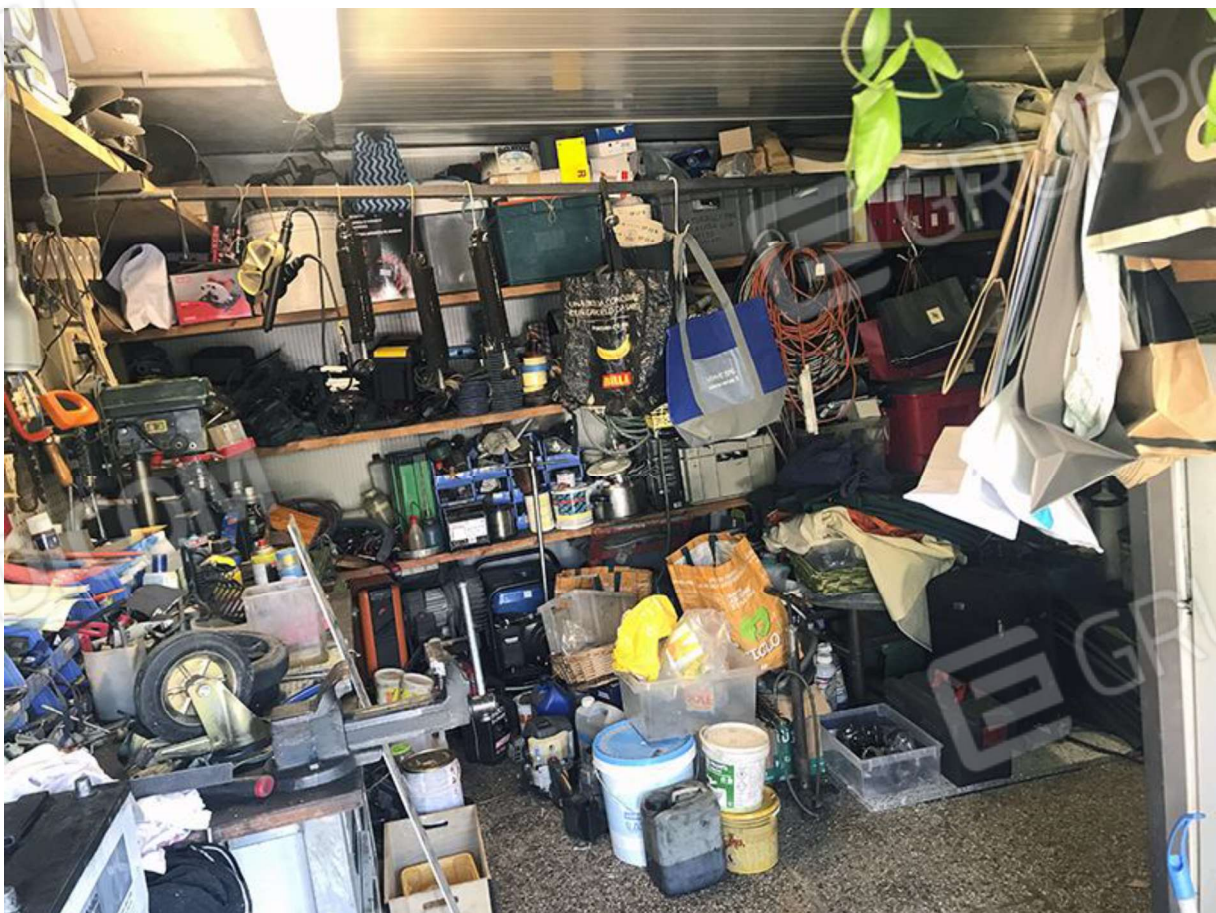
*I box in lamiera, senza titolo edilizio, in aderenza al garage (sub 3).*
