*Il fronte principale verso Viale San Marco con le logge degli uffici.*

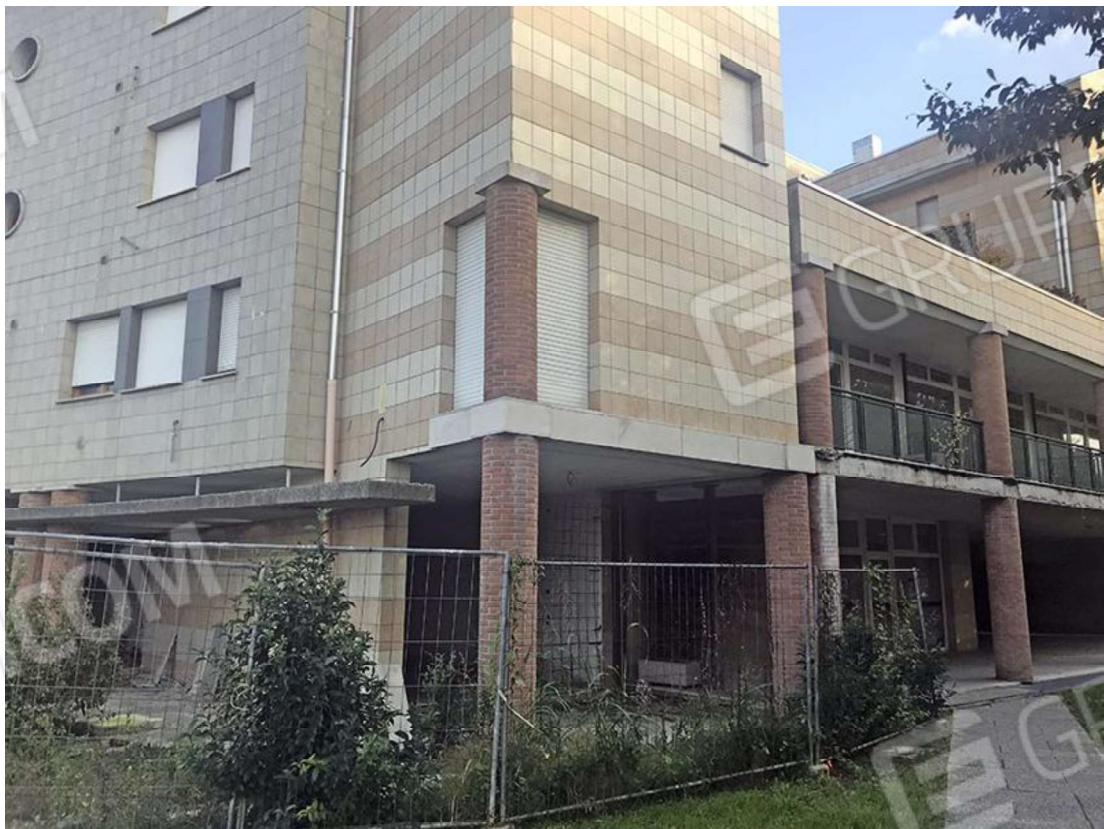
*La parte adiacente all'angolo di edificio mai ultimata.*

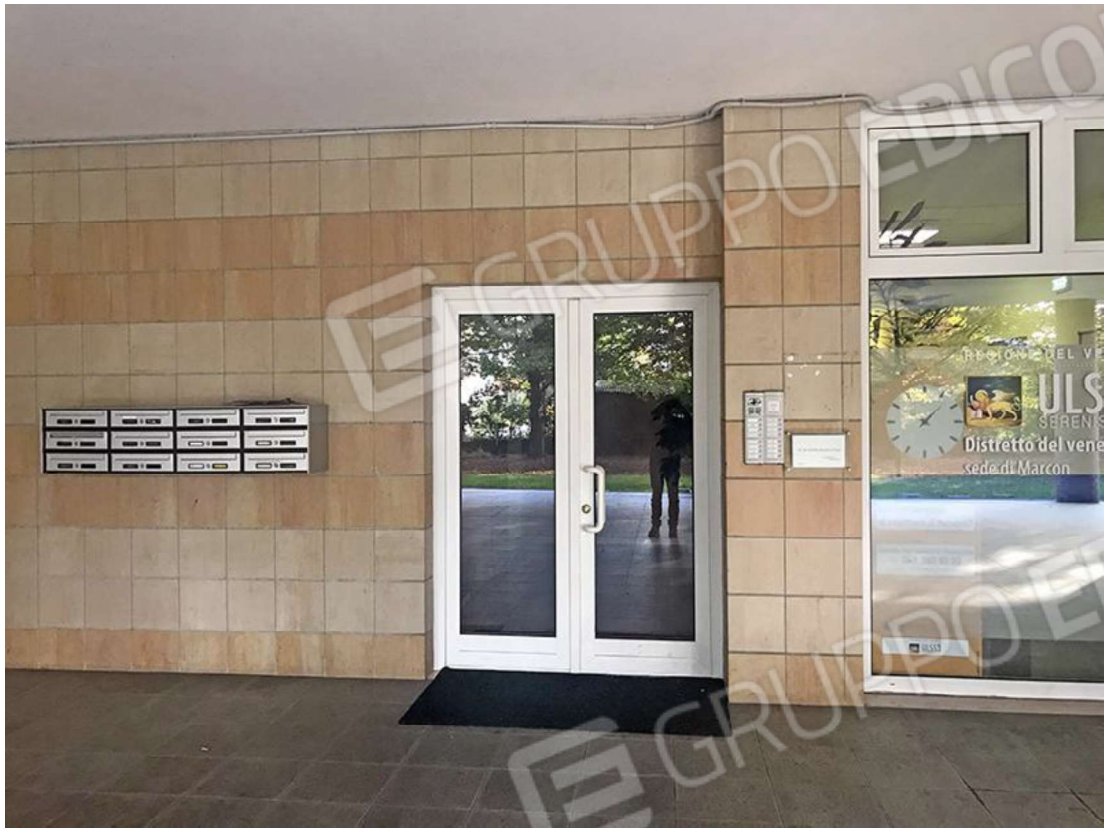
*Il portone di ingresso comune al piano terra.*

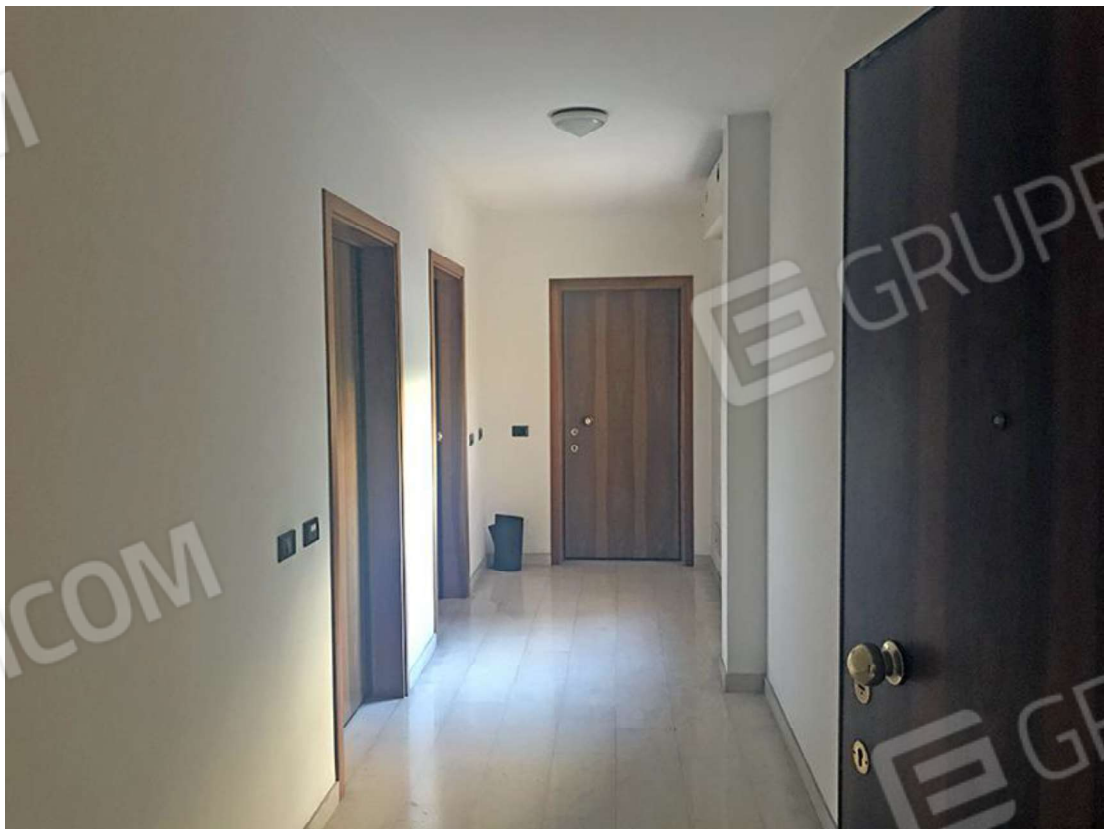
*Il corridoio comune di distribuzione al piano primo.*

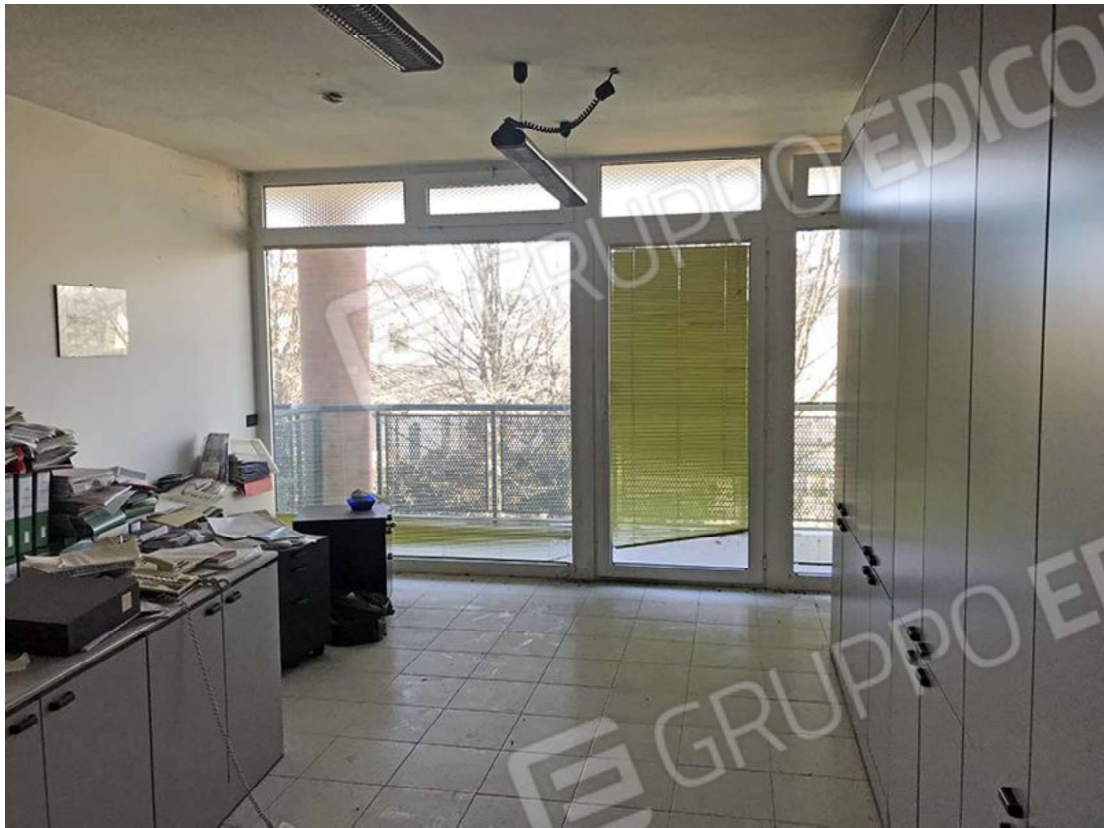
*L'ufficio sub61 con la parete vetrata e la loggia su Viale San Marco.*

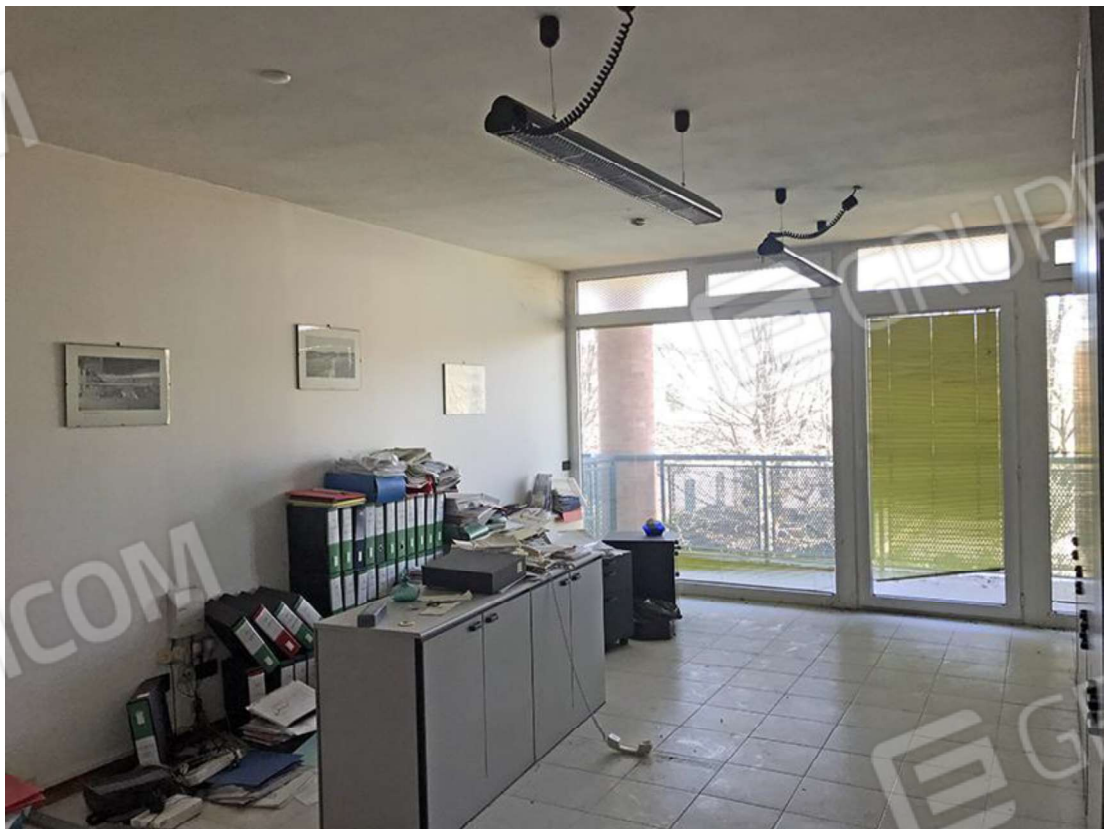
*L'ufficio sub61 con la parete vetrata e la loggia su Viale San Marco.*

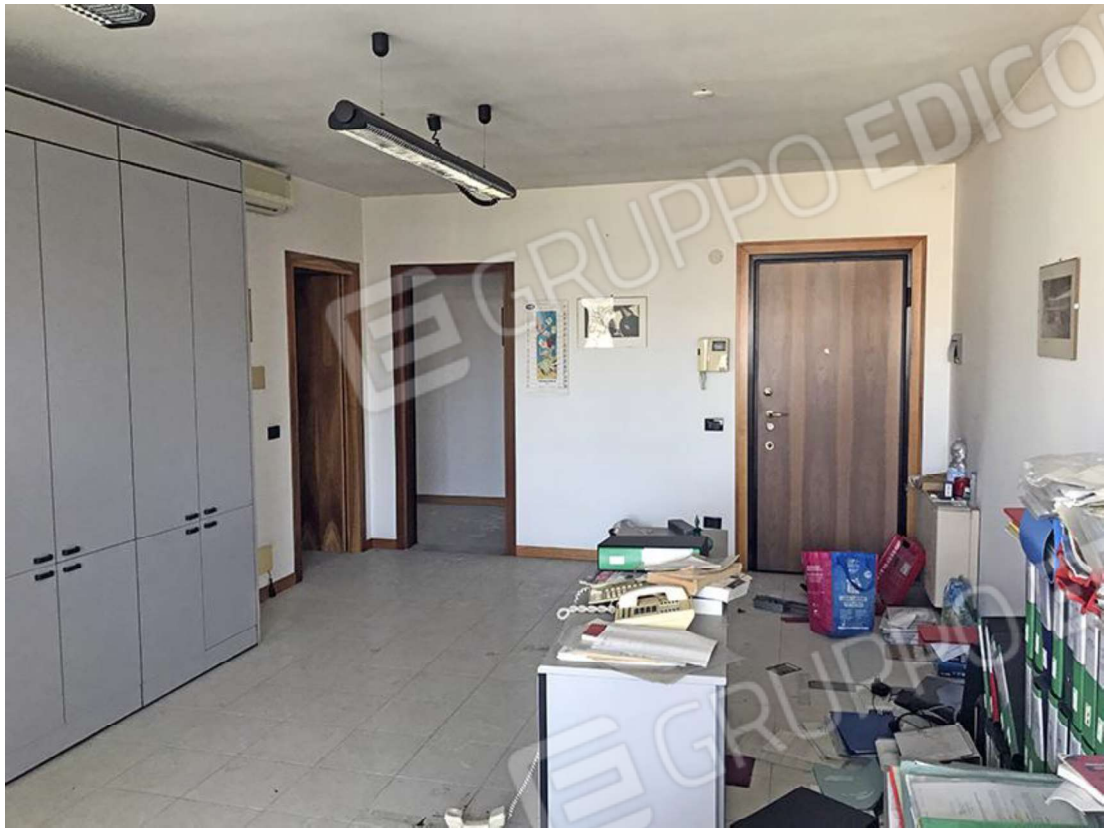
*L'ufficio sub61 con la porta di ingresso e di connessione con l'ufficio sub60.*

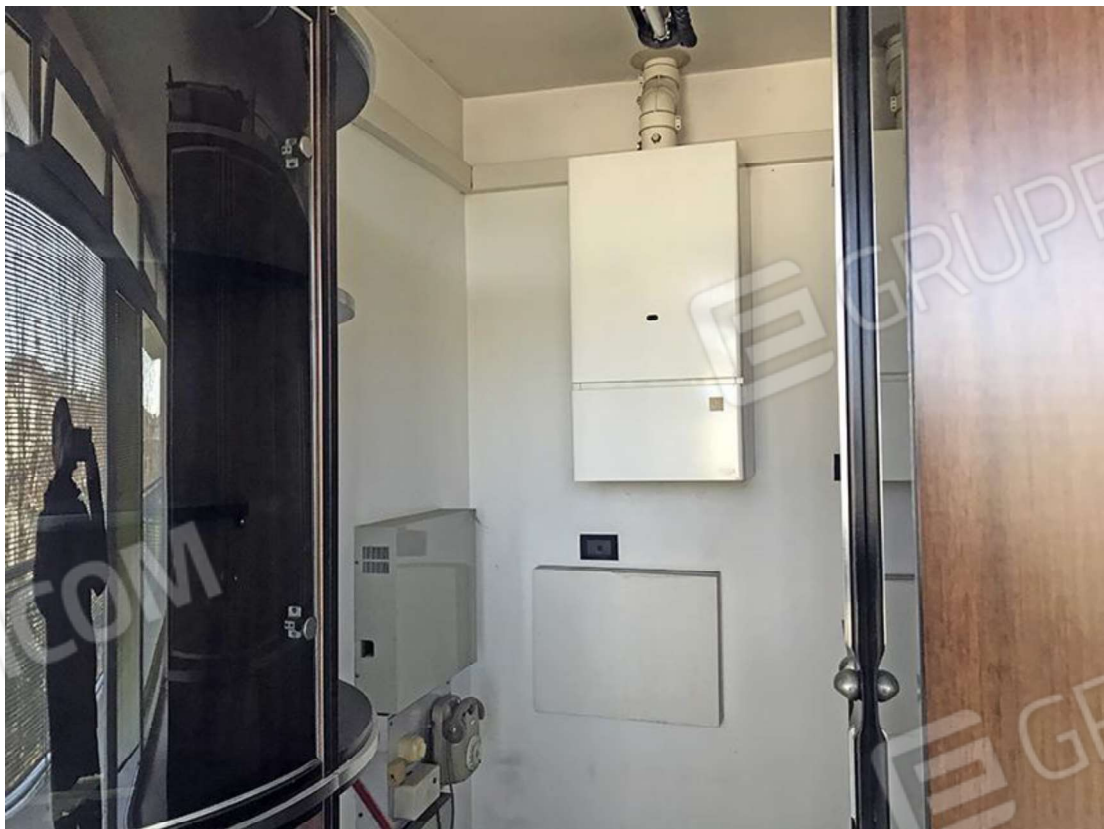
*L'ufficio sub61 e la caldaia posta all'interno.*

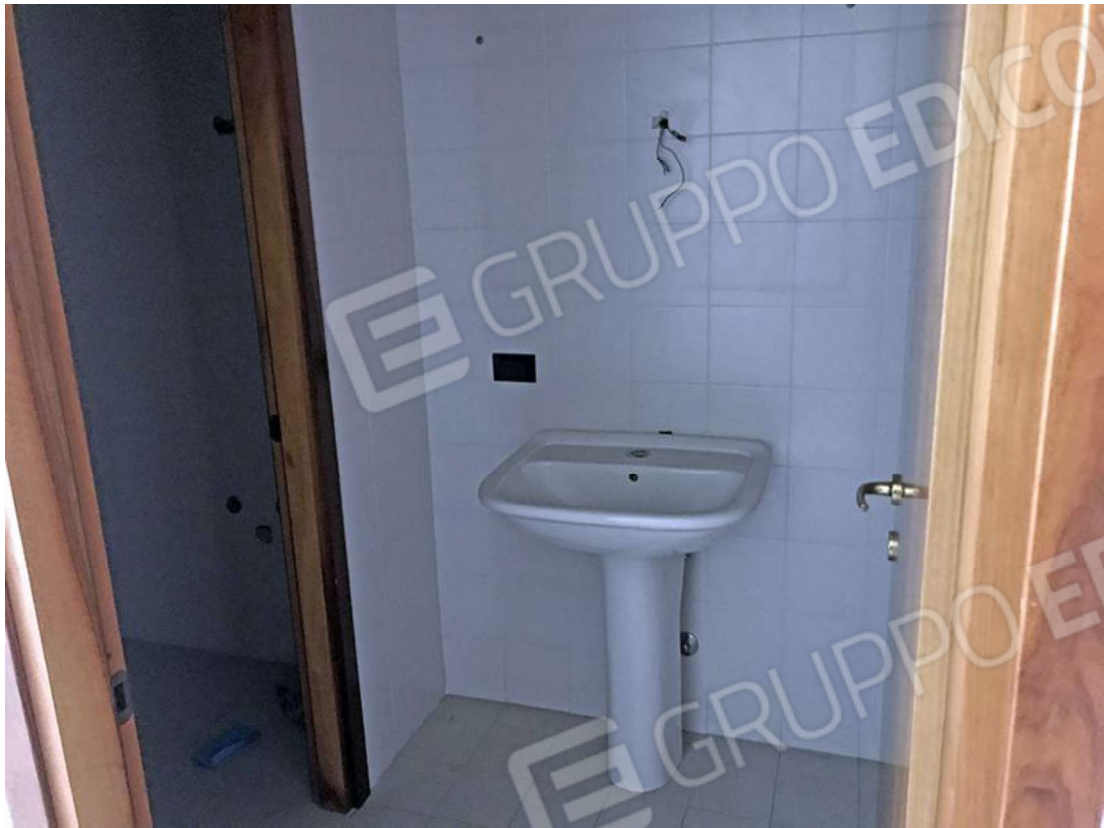
*L'antibagno dell'ufficio sub61.*

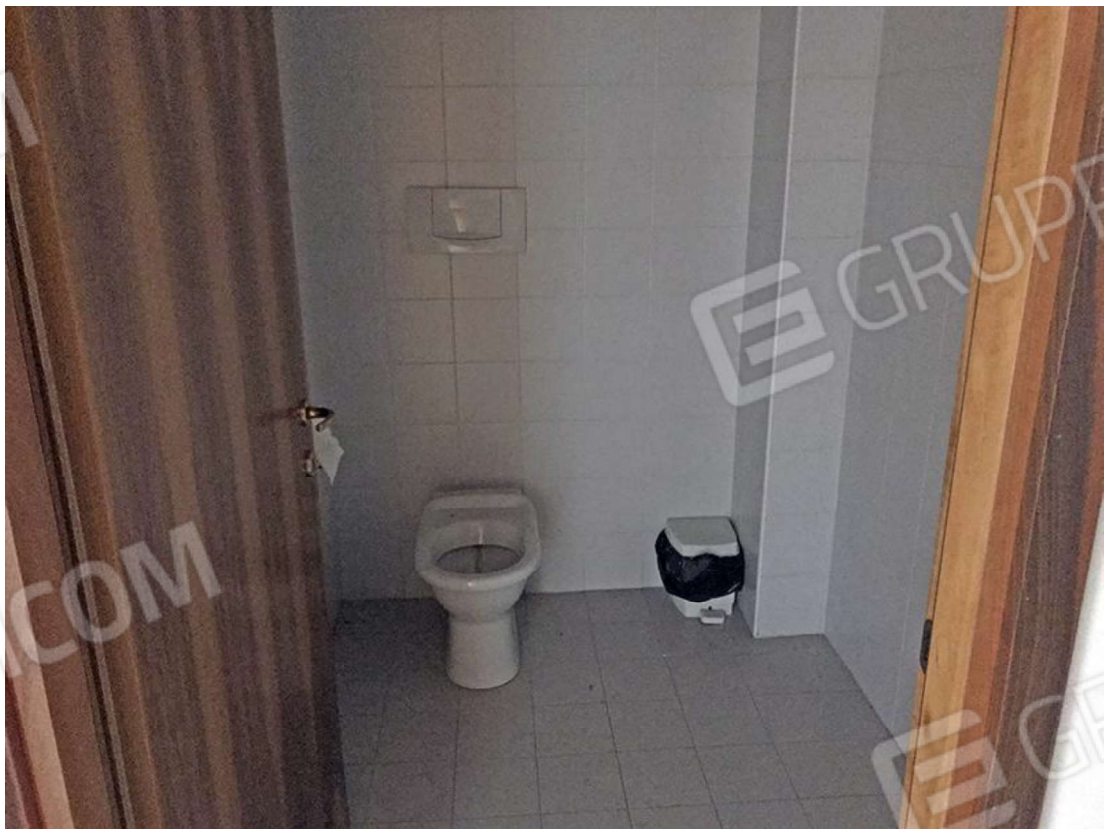
*Il wc dell'ufficio sub61.*

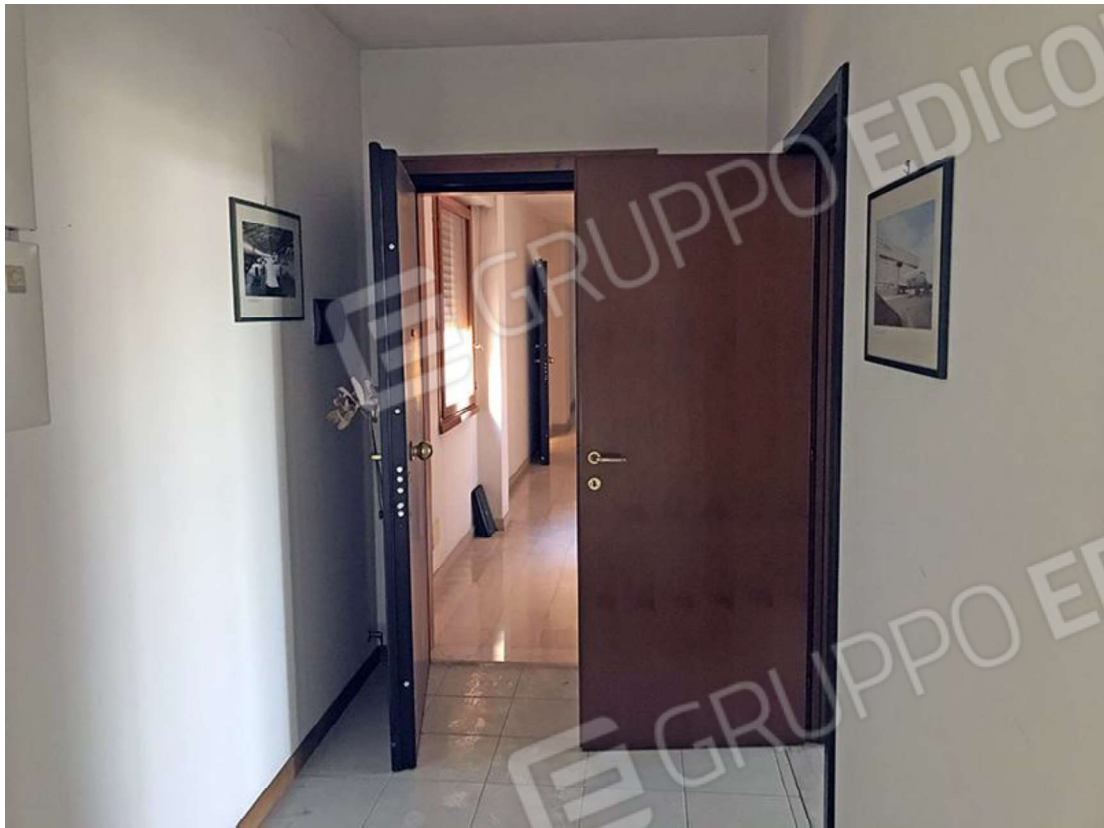
*L'ufficio sub61 con la porta di ingresso e di connessione con l'ufficio sub60.*

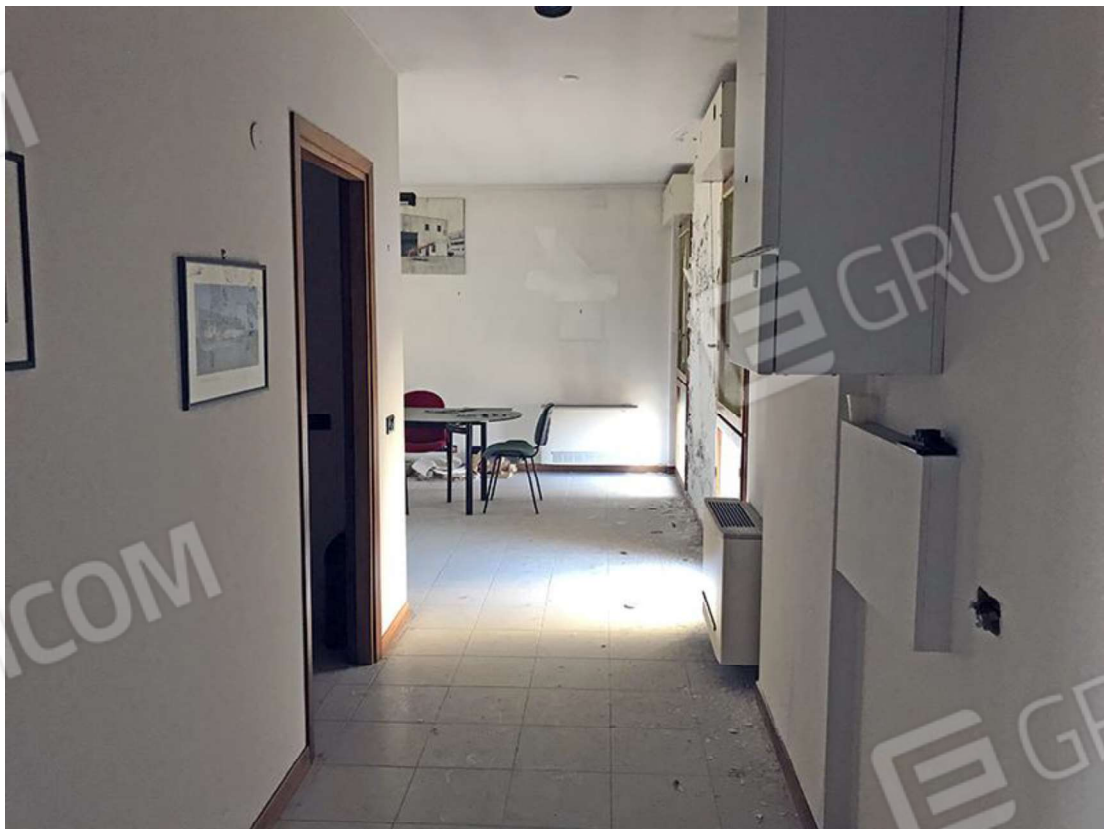
*L'ufficio sub61 con il corridoio di ingresso e la caldaia interna.*

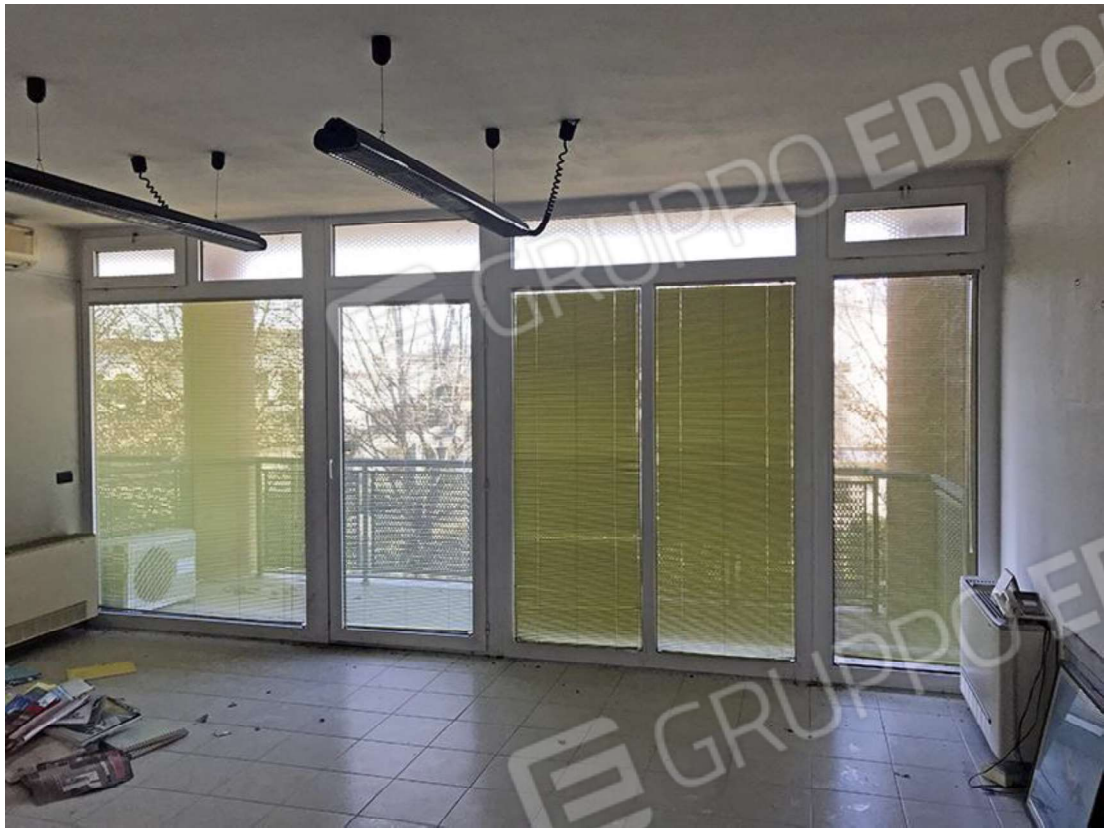
*L'ufficio sub60 con la parete vetrata e la loggia su Viale San Marco.*

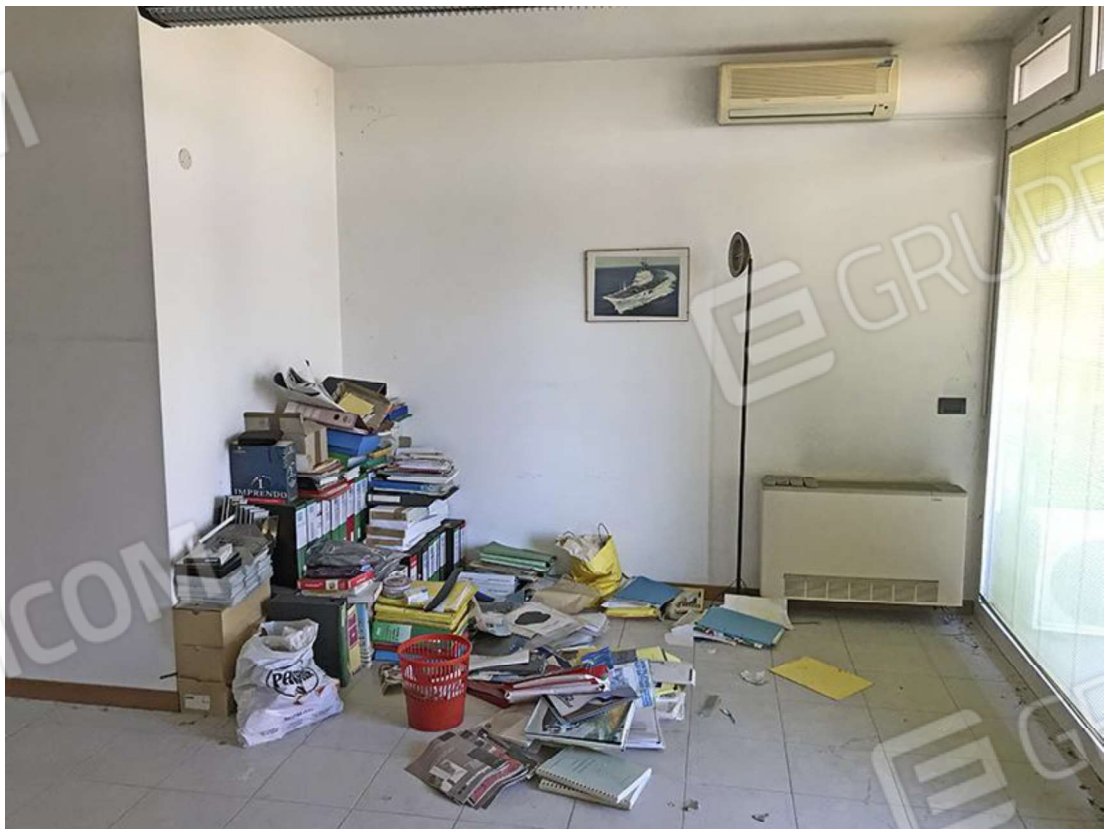
*L'ufficio sub60 e la parete in comune con l'ufficio sub61.*

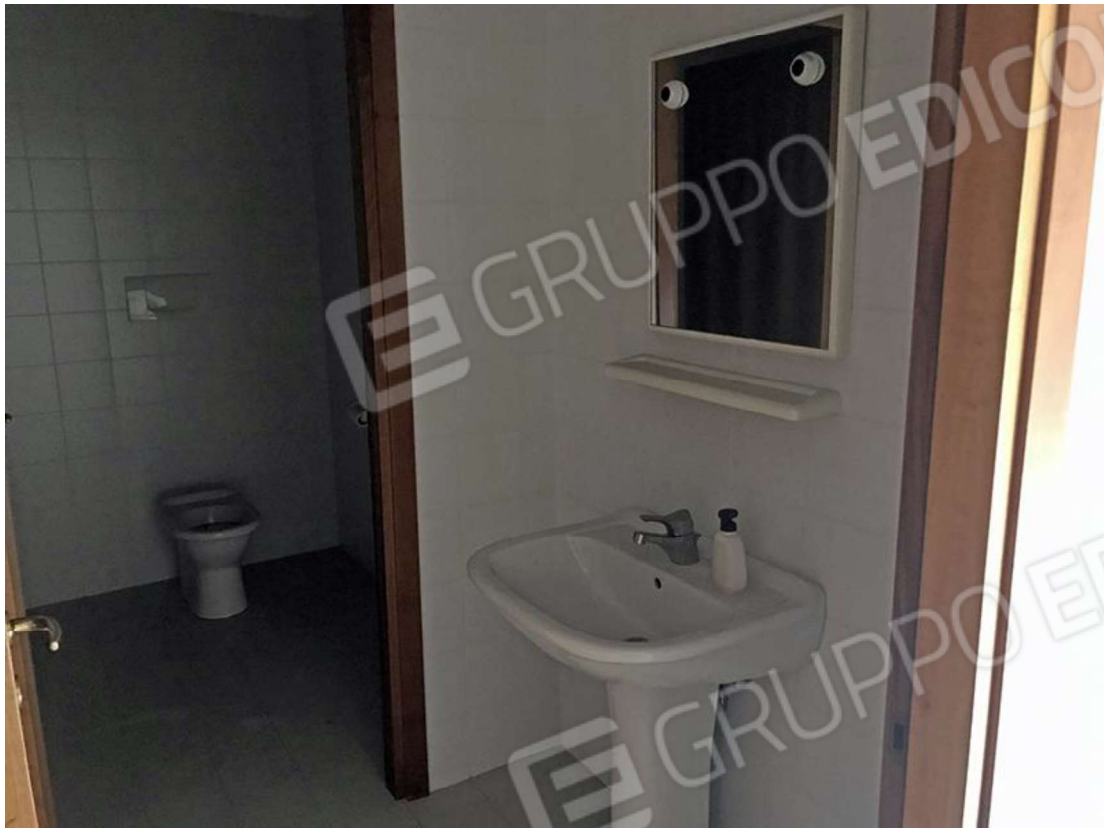
*L'antibagno ed il wc dell'ufficio sub60.*

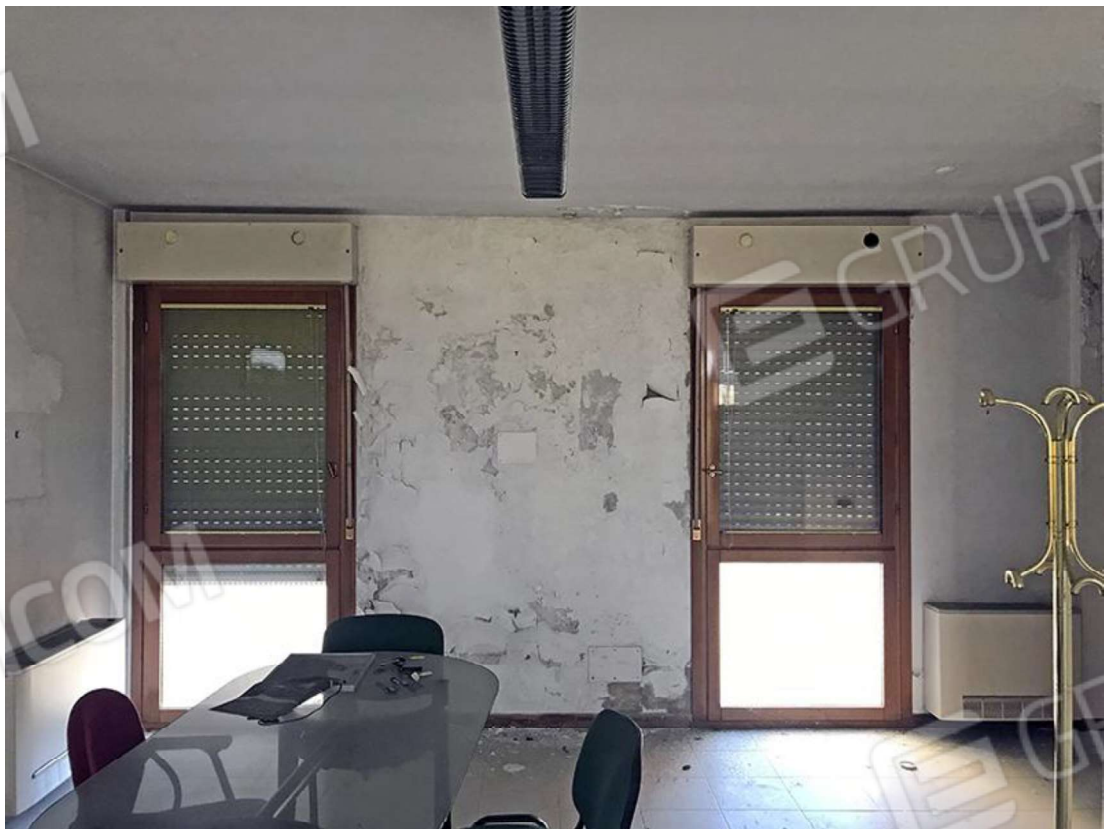
*La parete ad est dell'ufficio sub60 con i problemi di infiltrazione.*

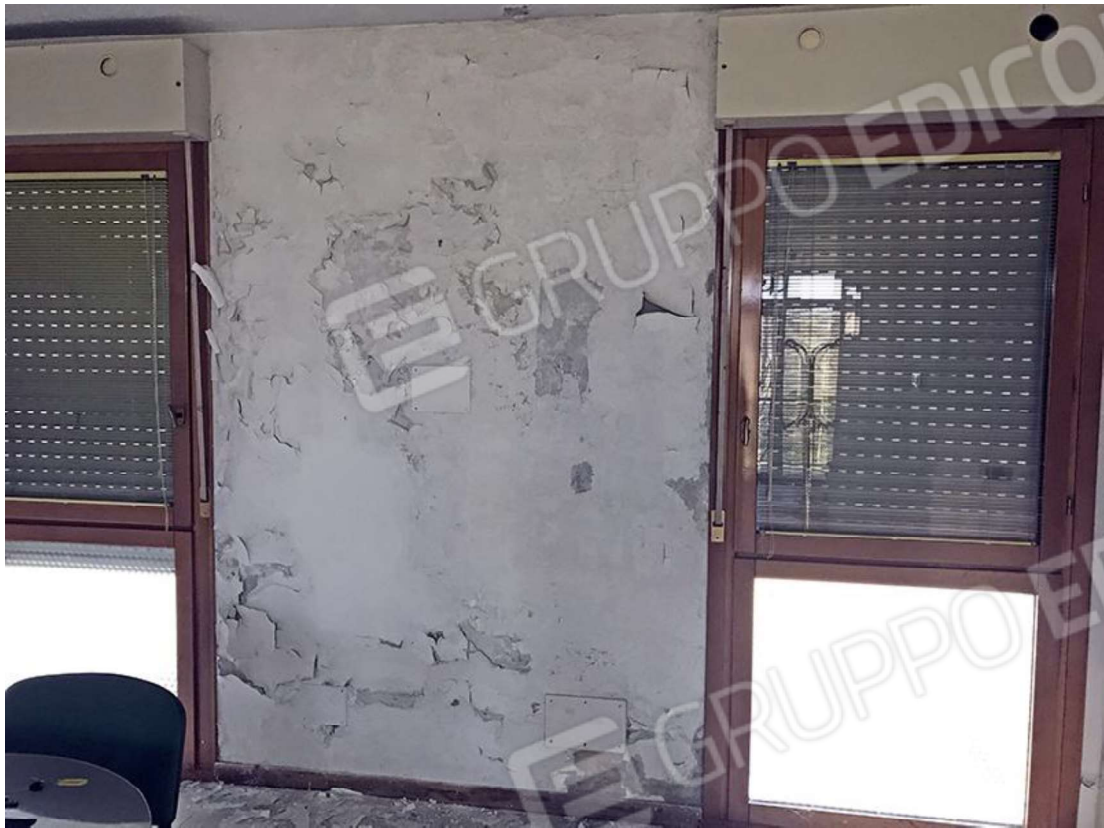
*La parete ad est dell'ufficio sub60 con i problemi di infiltrazione.*

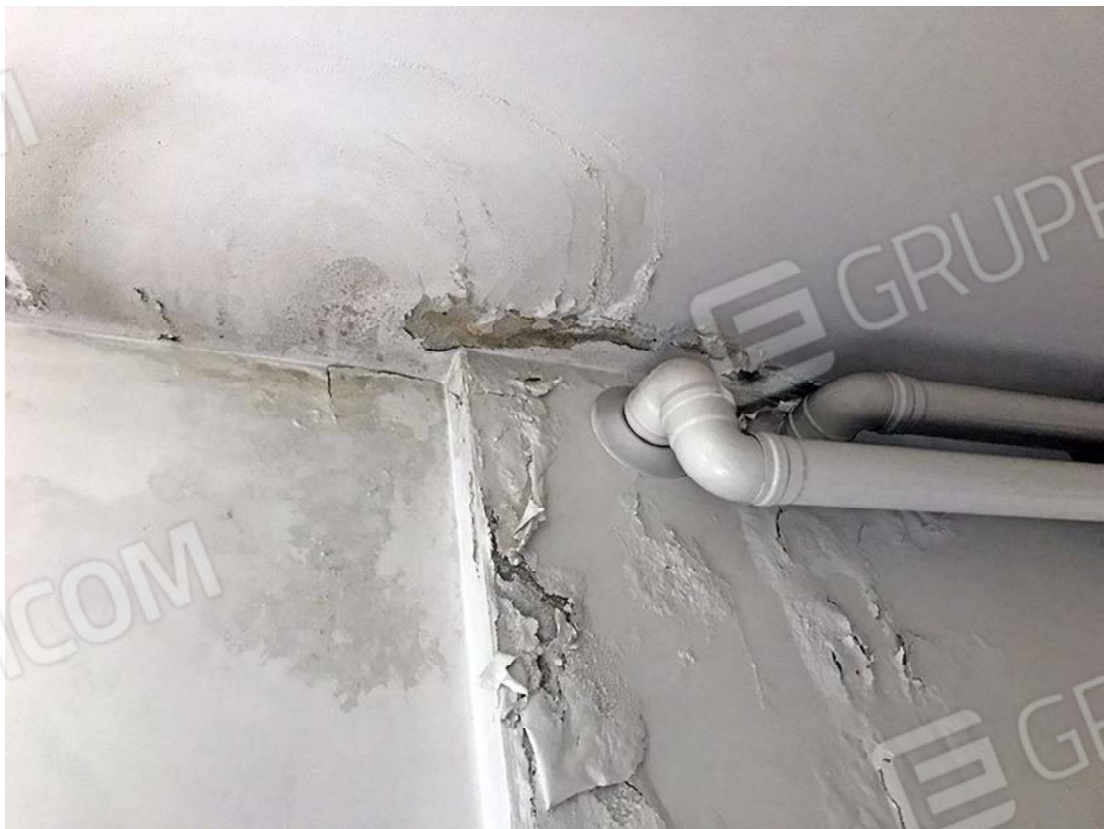
*L'uscita della caldaia dell'ufficio sub60 con i problemi di infiltrazione.*

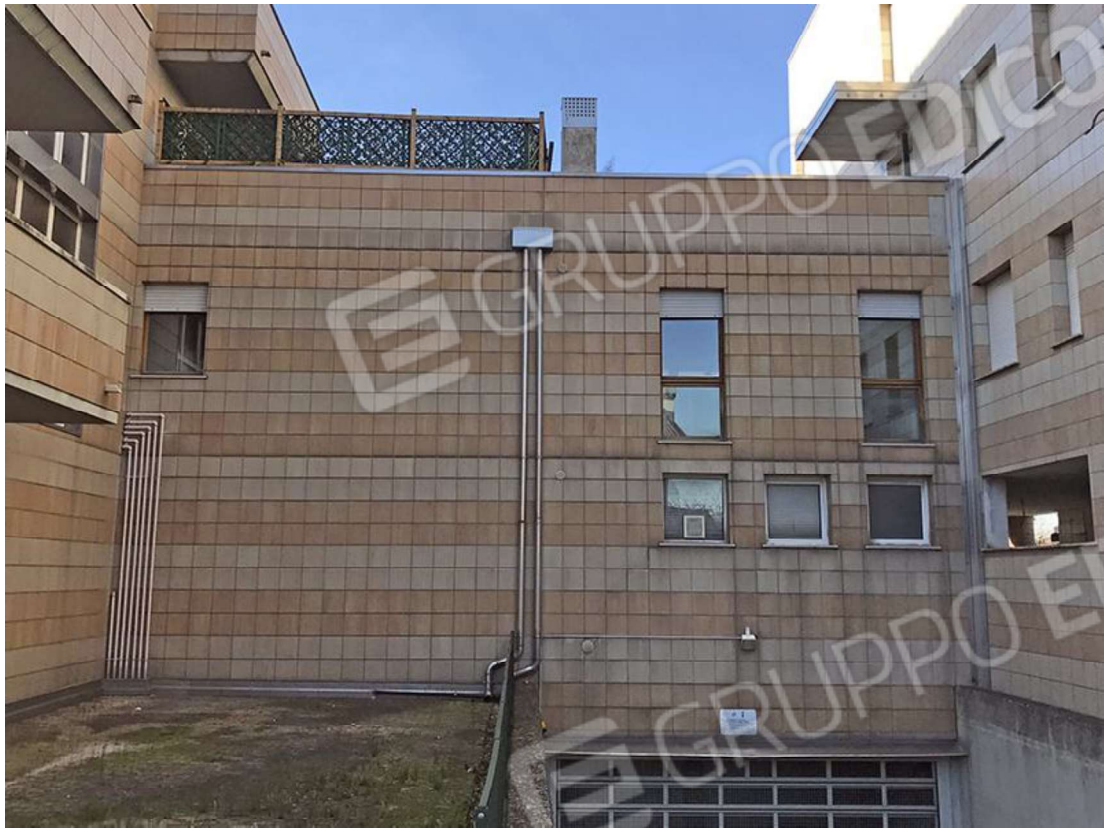
*La parete est dell'ufficio sub60 e la copertura piana a terrazza praticabile.*

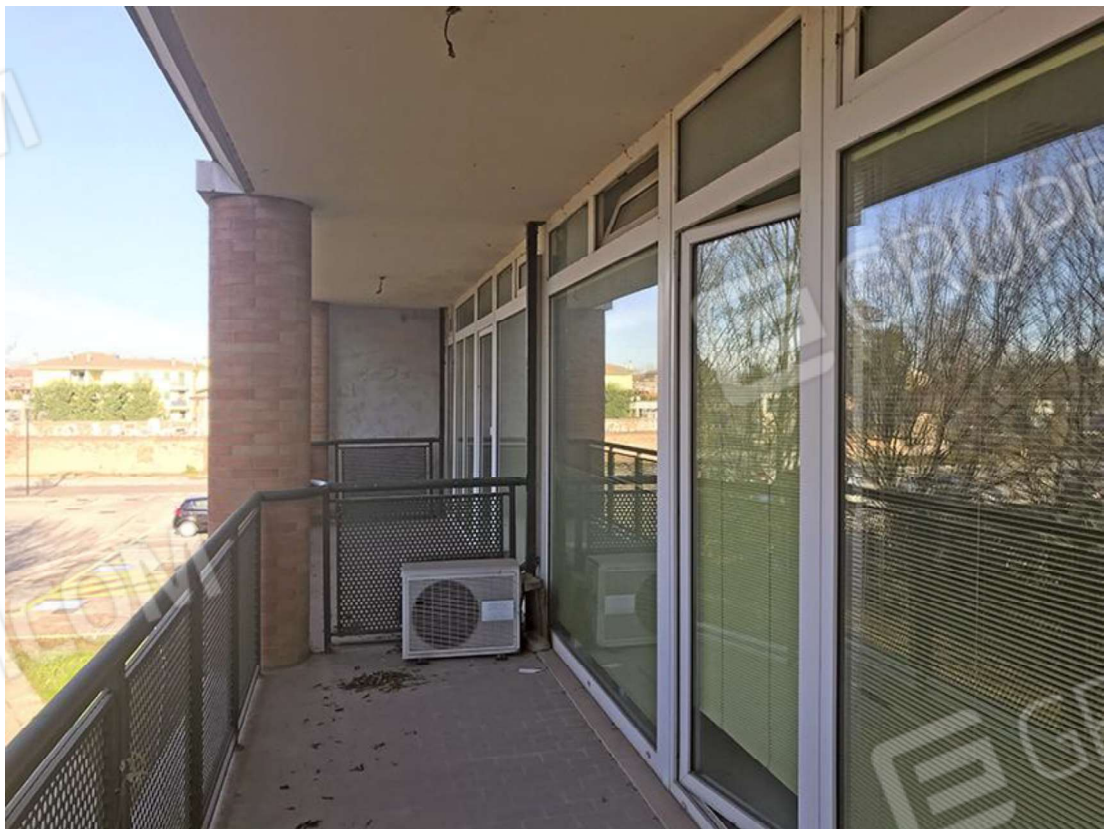
*La loggia degli uffici sub61 e sub60 con le macchine per la climatizzazione.*
