FALLIMENTO : NR. 19/2019 R.G.E.

**PERIZIA TECNICA DI VALUTAZIONE SOMMARIA INTERVENTI
MANUTENZIONE ORDINARIA E STRAORDINARIA**

HOTEL ESPERIA SITO IN PIZZO CONTRADA PRANGI, PIANO T-1-2-3

Relazione descrittiva e valutazione sommaria degli interventi di manutenzione ordinaria e straordinaria da realizzarsi nell'Hotel Esperia oggetto di fallimento.

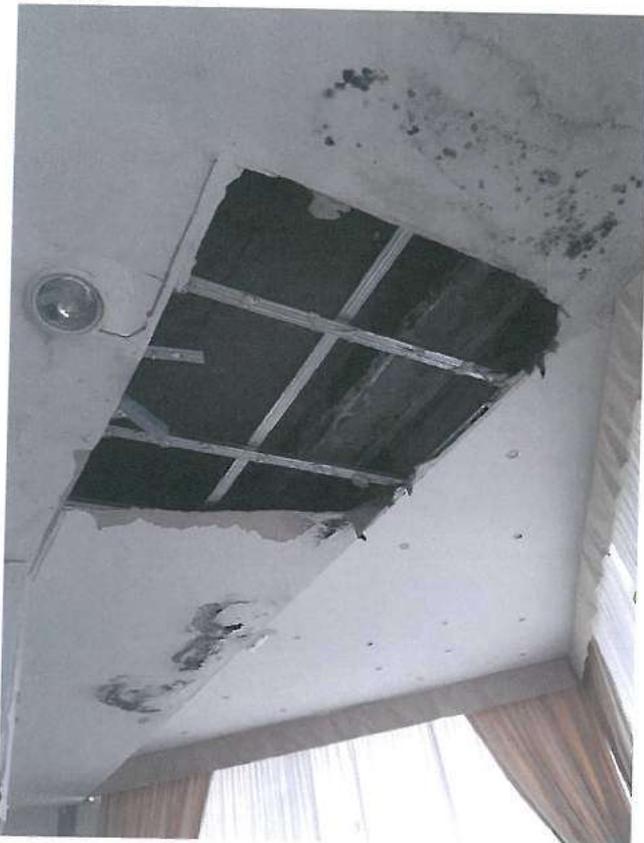
Rifacimento controsoffitto in cartongesso sala cerimonie danneggiato dalle infiltrazioni di acqua piovana.

Nr	Designazione lavori	unità di misura	quantità	Importi	
				unitario	TOTALE
<i>Ripristino cartongesso nella sala cerimonie</i>					
1	Ripristino di controsoffitto in cartongesso nella sala cerimonie, con smontaggio pannelli di cartongesso danneggiati, sostituzione degli stessi, rasatura e pitturazione a perfetta regola d'arte.	mq	25	€ 30,00	€ 750,00
<i>Rifacimento solaio di copertura corpo scala secondario per infiltrazioni, ripristino intonaco interno e pitturazione corpo scala</i>					
1	Demolizione del massetto del solaio di copertura esistente con calo in basso e smaltimento del materiale di risulta; rifacimento dello stesso con posa in opera di adeguata coibentazione in argilla espansa e impermeabilizzazione.	mq	50	€ 45,00	€ 2.250,00
2	Ripristino di intonaco previa spicconatura di quello esistente, rifacimento dello stesso, rasatura e pitturazione del soffitto del corpo scala piano solarium a perfetta regola d'arte.	mq	50	€ 25,00	€ 1.250,00

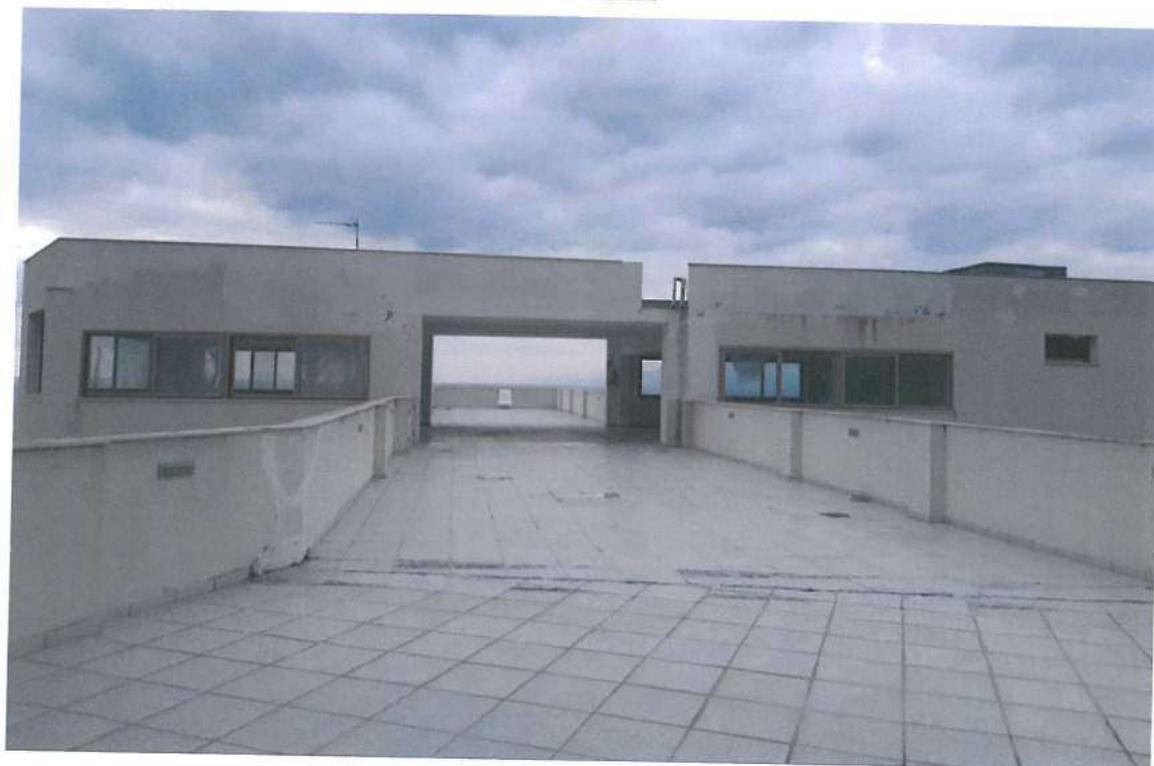
Intervento sul terrazzo solarium di impermeabilizzazione con resine epossidiche.

<i>Piano Primo</i>					
1	Impermeabilizzazione pavimentazione terrazzi al piano primo in corrispondenza della sottostante sala cerimonie, con applicazione di soluzioni di resine epossidiche senza rimozione della pavimentazione e previo trattamento del sottofondo.	mq	20	€ 27,00	€ 540,00
2	Verifica sottofondo pavimentazione terrazzi al piano primo in corrispondenza della sottostante sala cerimonie, con rimozione di parte della pavimentazione lungo il giunto strutturale, realizzazione di impermeabilizzazione con applicazione di resine epossidiche per la creazione di barriera contro acqua ed il ricollocamento pavimentazione.	mq	10	€ 30,00	€ 300,00
3	Revisione funzionamento condizionatore a soffitto nel corridoio al piano primo, con verifica e riparazione di eventuali perdite, compresi piccoli ritocchi della tinteggiatura del soffitto nella zona adiacente alla posizione della macchina.	a corpo	1	€ 60,00	€ 60,00

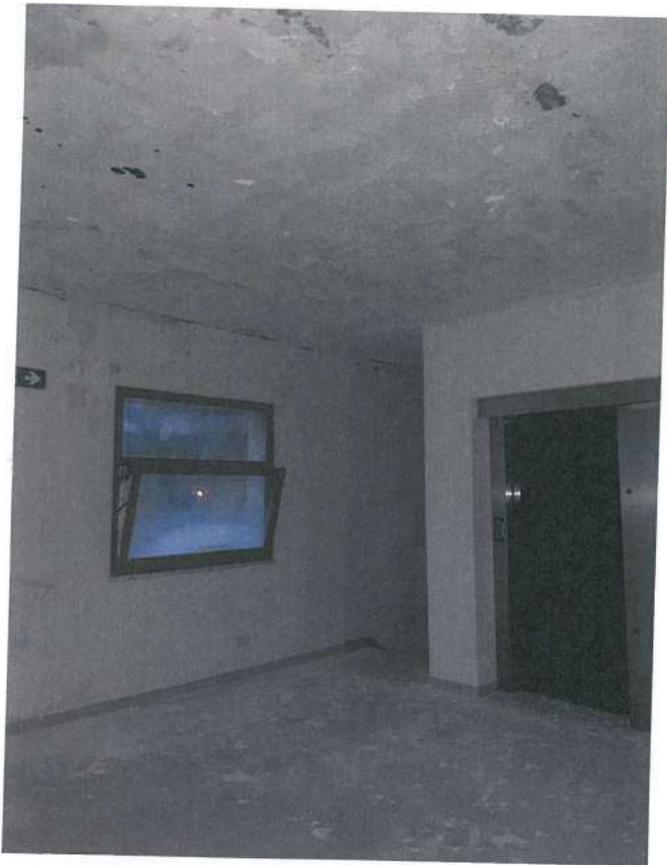
Intervento di rifacimento massetto solaio vano scala e relativo soffitto.

3	Ripristino di intonaco del soffitto corpo scala al P. 2° previa spicconatura di quello esistente, rifacimento dello stesso, rasatura e pitturazione del soffitto a perfetta regola d'arte.	mq	30	€ 25,00	€ 750,00
<i>Rifacimento solaio di copertura chiosco bar</i>					
1	Demolizione del massetto esistente con calo in basso e smaltimento del materiale di risulta, rifacimento dello stesso con posa in opera di adeguata coibentazione in argilla espansa ed impermeabilizzazione, il tutto eseguito a perfetta regola d'arte.	mq	20	€ 45,00	€ 900,00
Totale costi opere di manutenzione ordinaria					€ 5.900,00

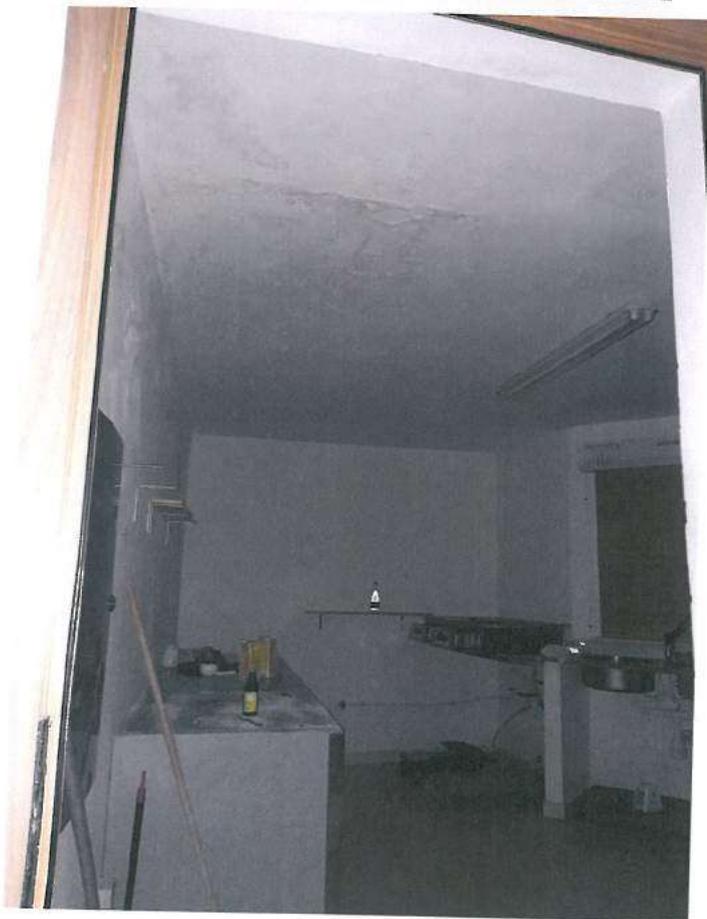
Intervento di rifacimento massetto solaio e relativo soffitto di copertura del chiosco bar.

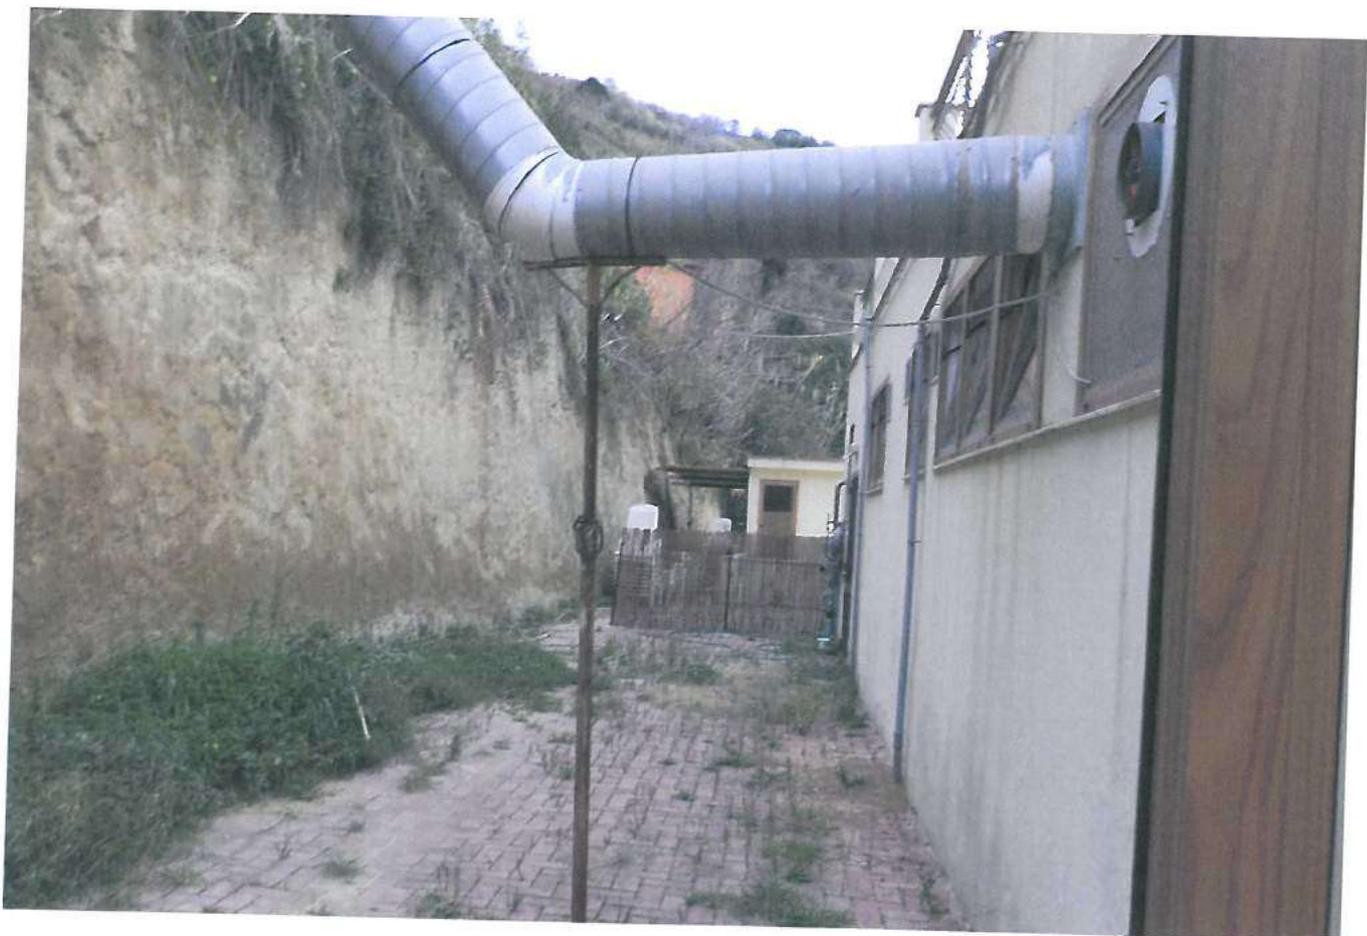
Intervento di messa in sicurezza tubo cappa aspirazione cucina hotel e dell'area circostante.

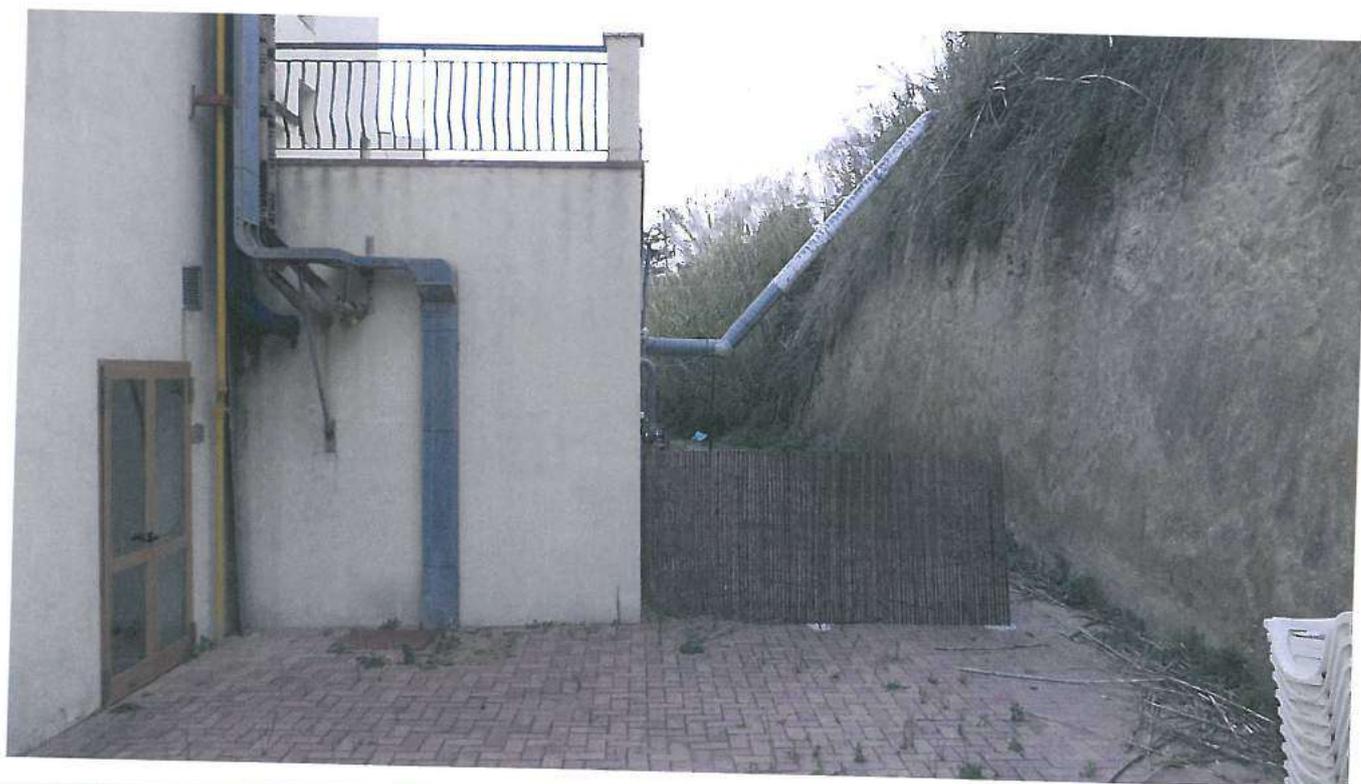
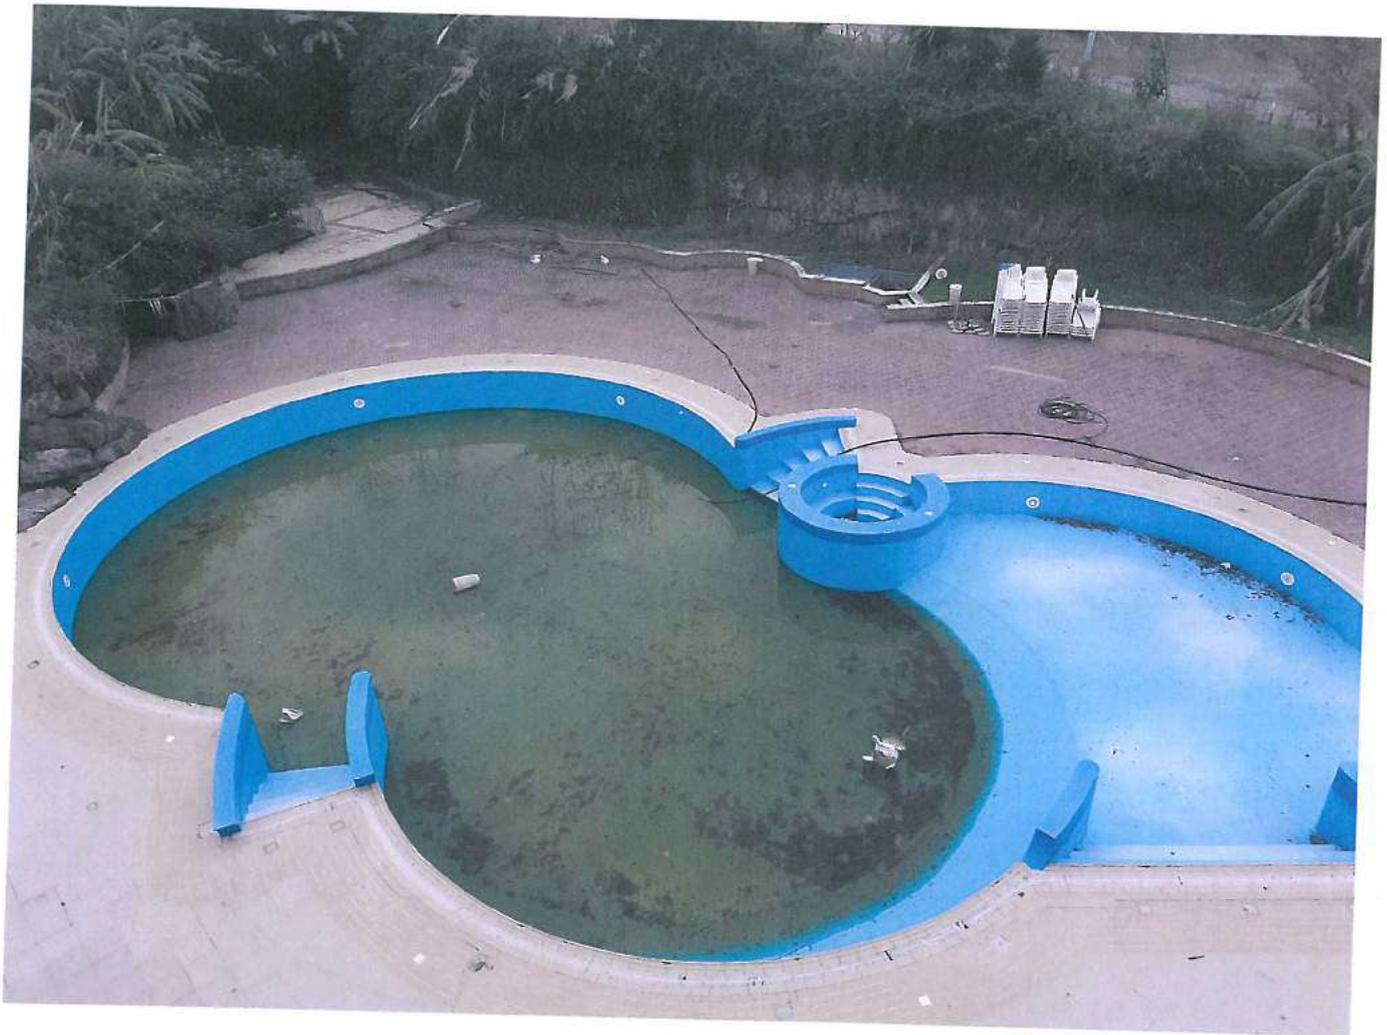
Manutenzione ordinaria del fosso di raccolta acqua piovana e relativa condotta, livellamento fondo piscina con resine liquide e sistemazione betonelle del solarium piscina con relative griglie di raccolta acque esterne.

8	Livellamento parziale betonelle del solarium della piscina (circa 30).	a corpo	1	€ 200,00	€ 200,00
9	Pulizia sottofondo piscina con applicazione di resina liquida impermeabilizzante trasparente.	a corpo	1	€ 600,00	€ 600,00
10	Revisione con eventuale sostituzione di parte di pavimentazione esterna in gres sotto il portico, dimensioni di 0,50 x 0,5 m.	mq	10	€ 18,00	€ 180,00
11	Sistemazione puntuale di muretto aiuola fronte ingresso principale hotel.	a corpo	1	€ 100,00	€ 100,00
12	Tinteggiatura parziale pilastri tondi esterni del portico.	mq	68	€ 2,14	€ 145,52
13	Decespugliamento e sistemazione verde area esterna e lati strade di accesso.	a corpo	1	€ 200,00	€ 200,00
14	Rifacimento parziale del manto bituminoso strada lato nord di collegamento con Strada Statale.	mq	150	€ 4,00	€ 600,00
15	Pulizia del fosso in C.A. di raccolta acque piovane e relativa condotta posta nella zona sottostante l'area del solarium della piscina dell'hotel.	a corpo	1	€ 300,00	€ 300,00

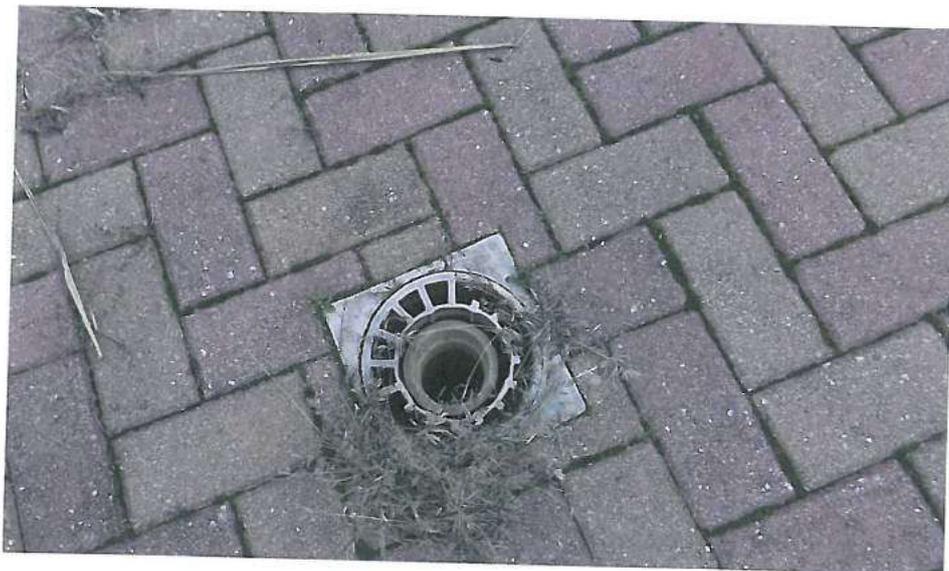
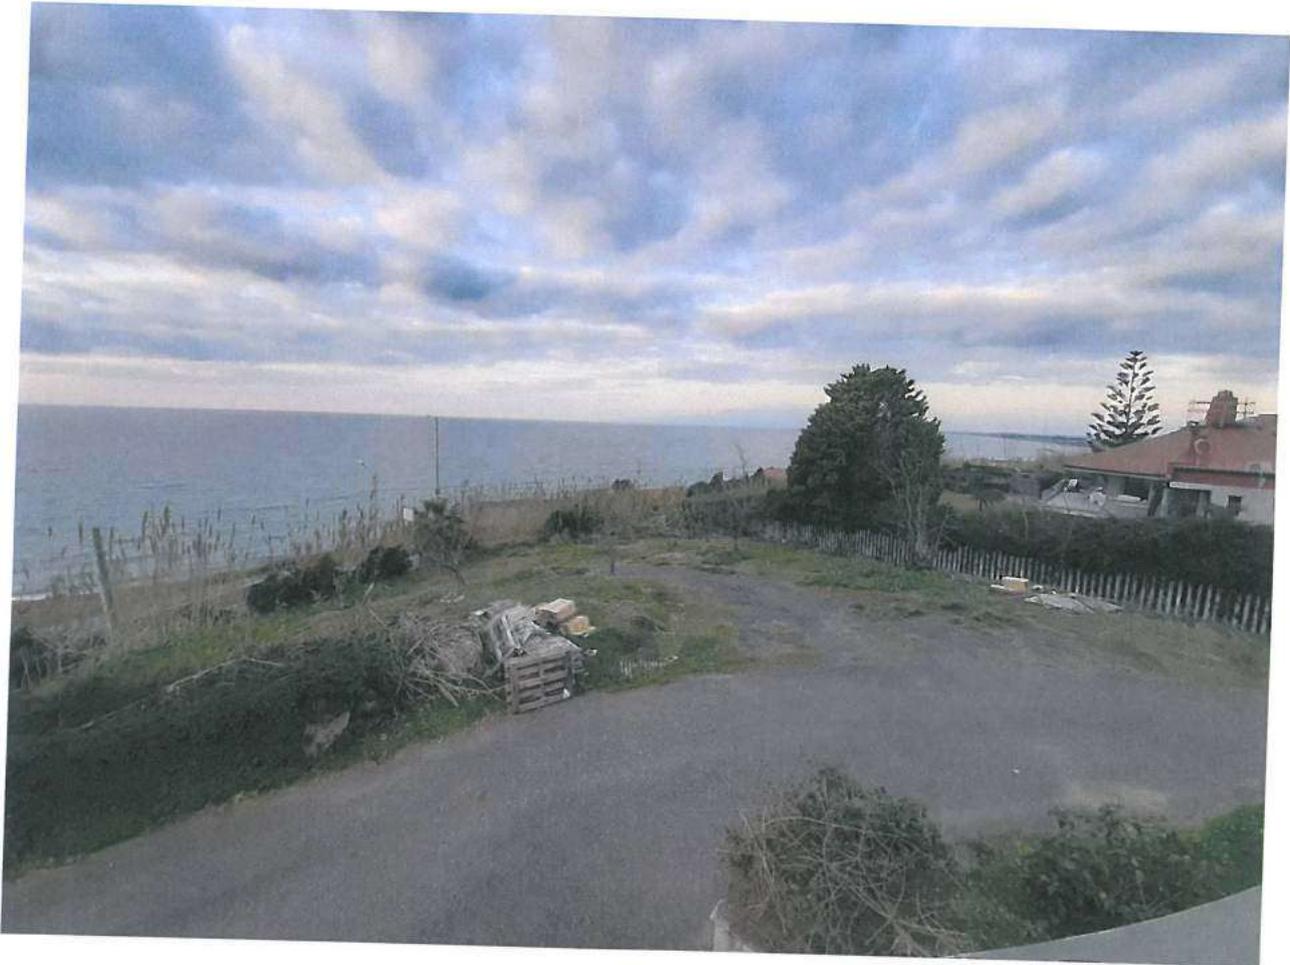
Rifacimento parziale manto bituminoso ingresso nord hotel e decespugliamento delle aree esterne del compendio immobiliare.

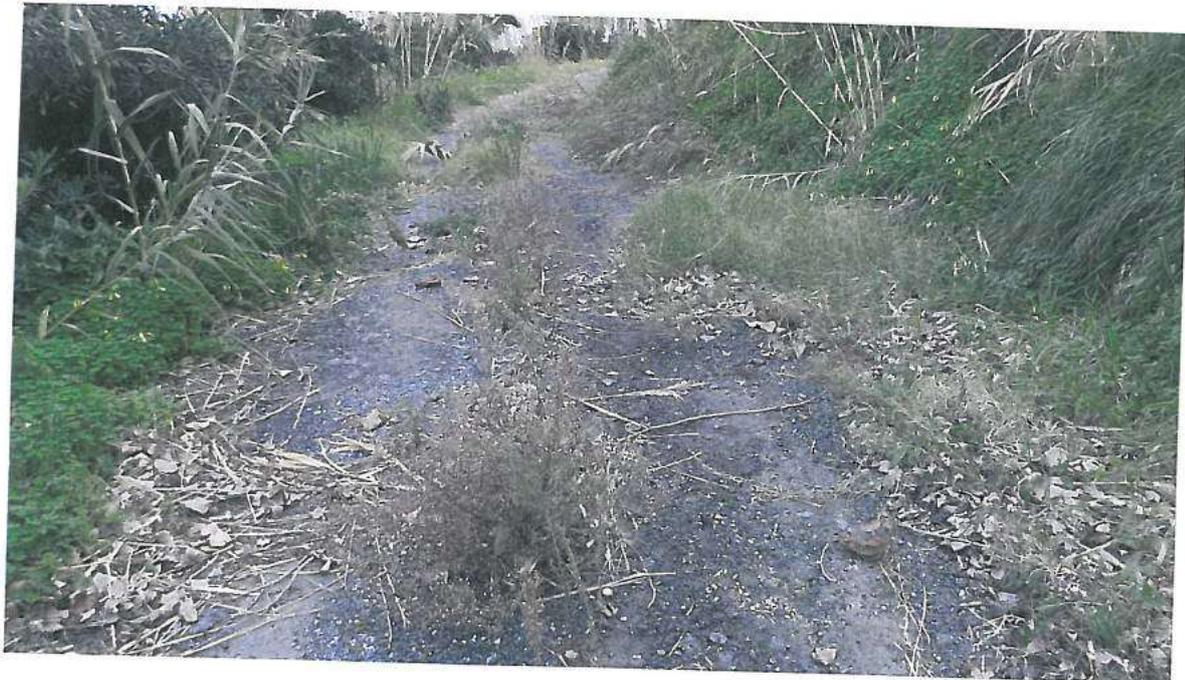
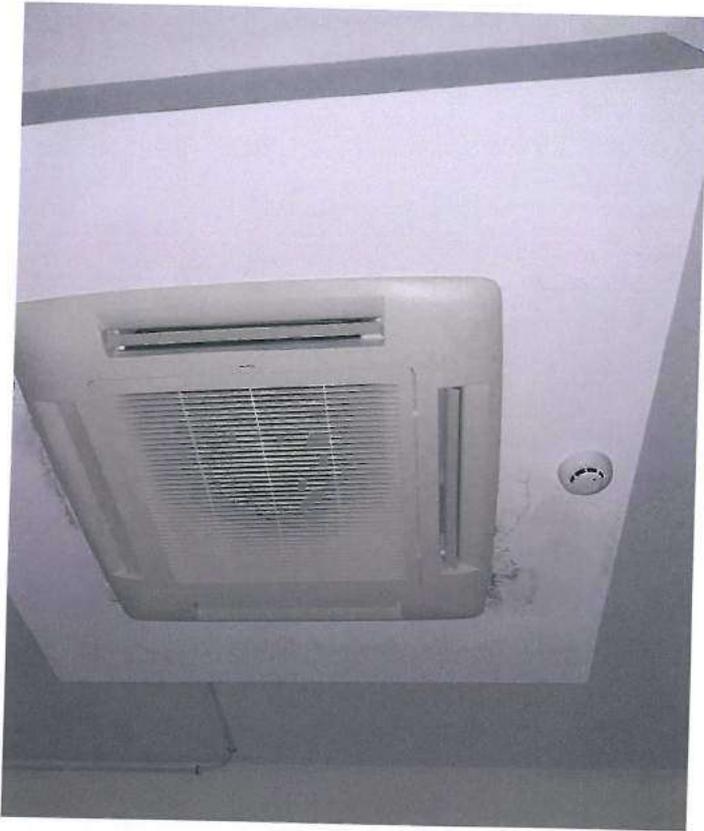
Controllo e verifica di elemento e di impianto di condizionamento aria.

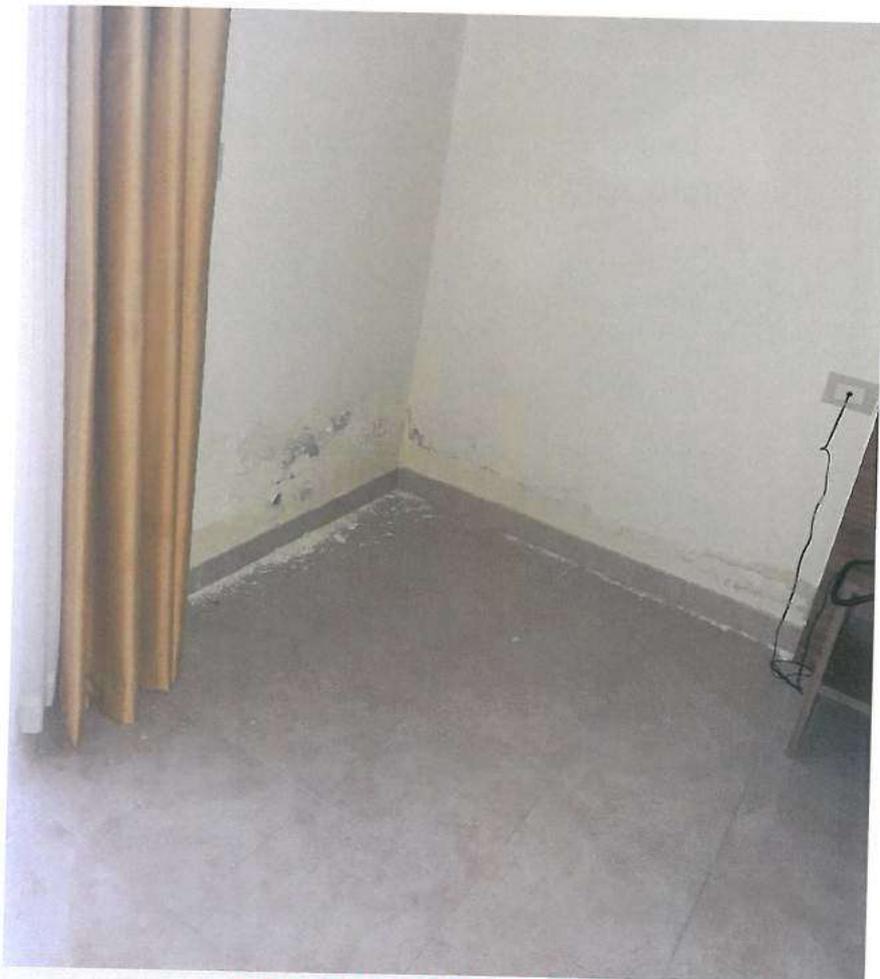
Rifacimento parte ammalorate di intonaco camere d'hotel.

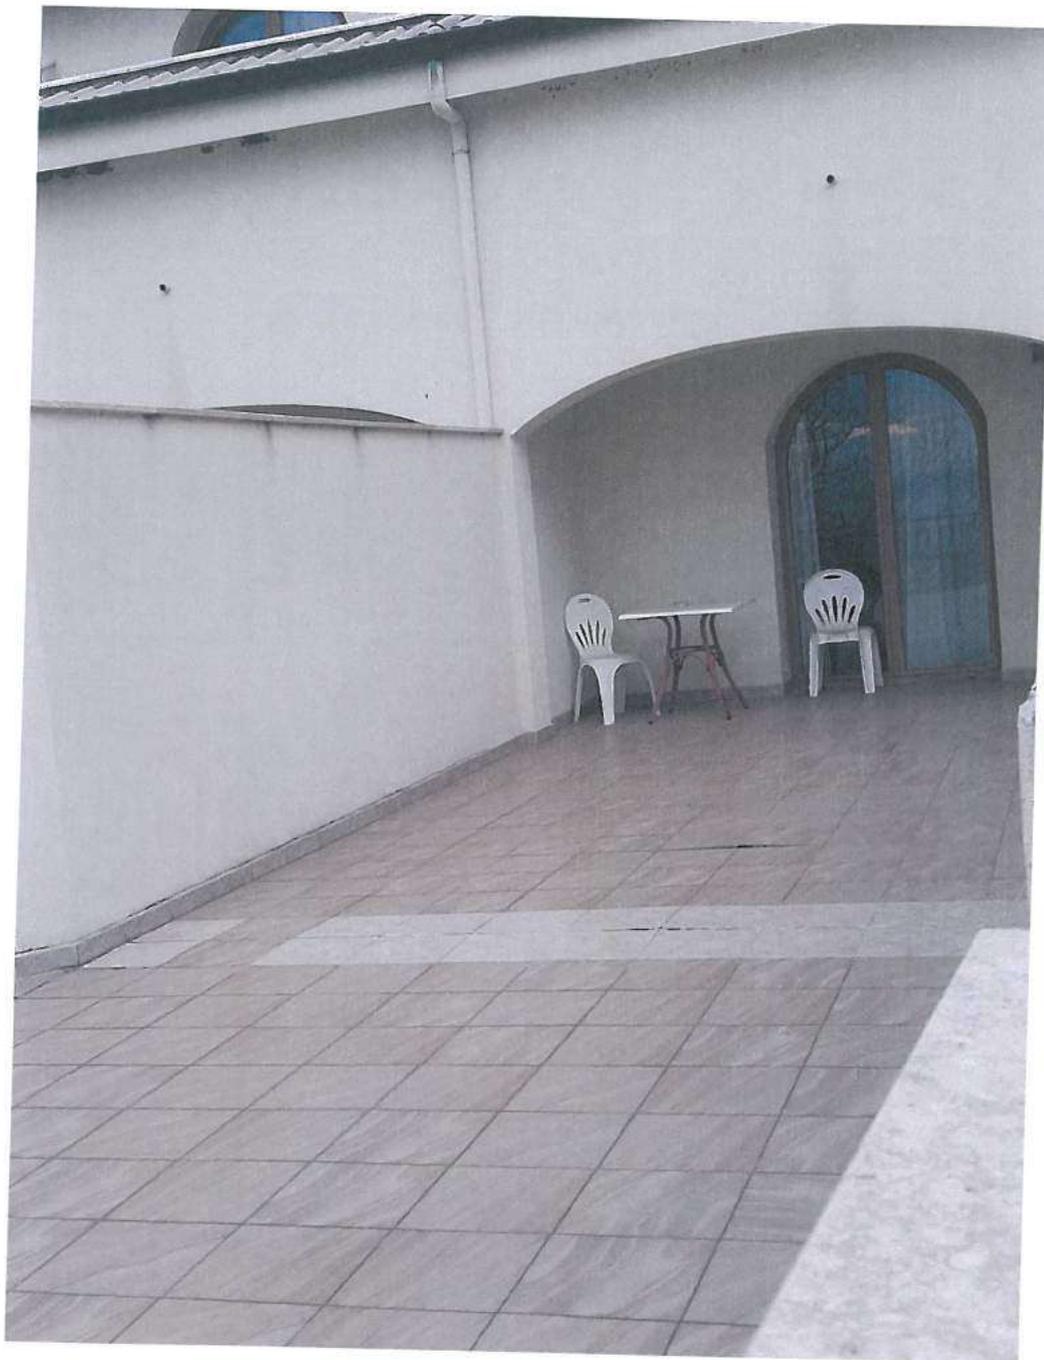
Revisione giunto tecnico sui terrazzi sovrastanti la sala cerimonie con rifacimento di parziale pavimentazione e intervento di impermeabilizzazione della parte interessata.

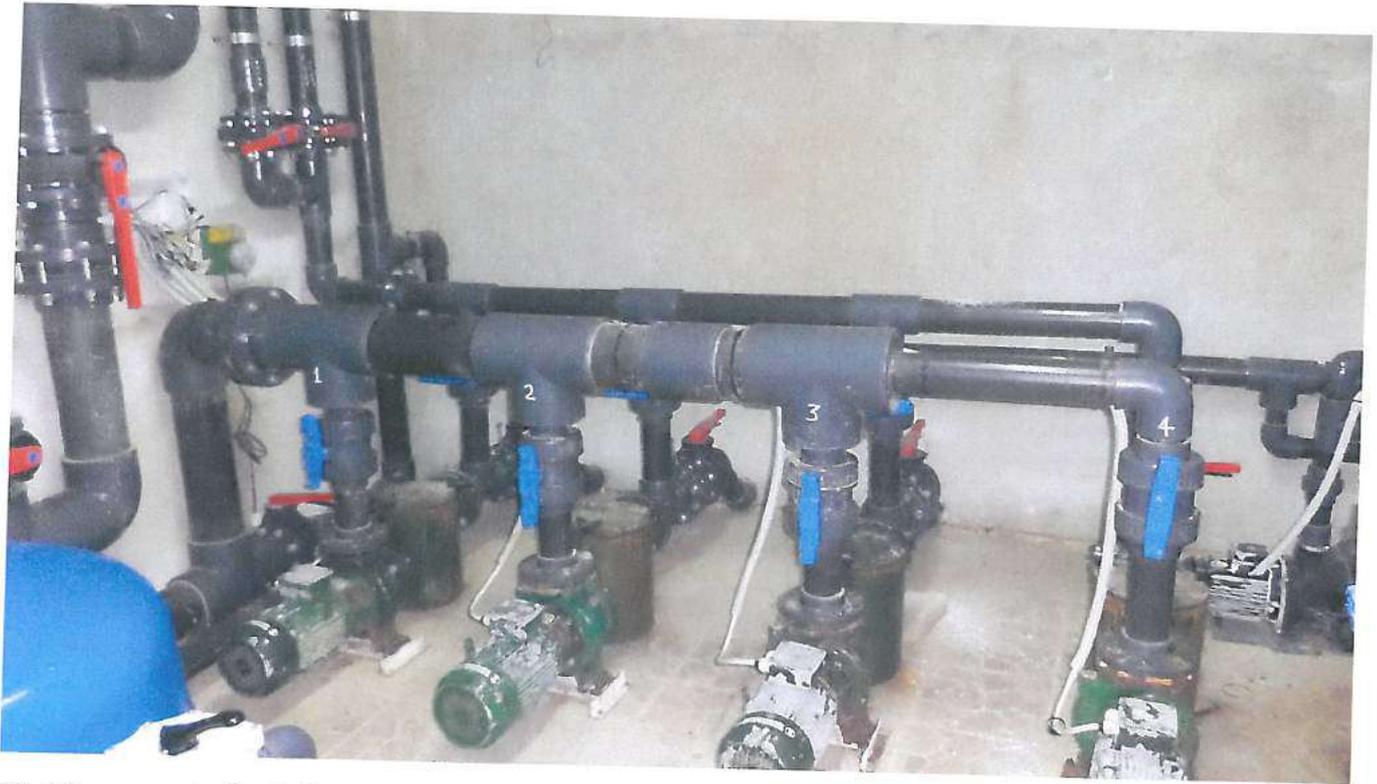
Verifica e controllo delle n° 4 pompe di filtraggio esistenti della piscina dell'hotel, con rimessa in funzione della pompa n° 3 nonché verifica dei quadri elettrici, dei n° 4 filtri delle pompe, della pompa di sollevamento delle acque di accumulo e dell'intero impianto.

16	Verifica e controllo delle n° 4 pompe di filtraggio esistenti della piscina dell'hotel, con rimessa in funzione della pompa n° 3 nonché verifica dei quadri elettrici, dei n° 4 filtri delle pompe, della pompa di sollevamento delle acque di accumulo e dell'intero impianto.	a corpo	1	€ 400,00	€ 400,00
Totale costi opere di manutenzione ordinaria					€ 12.177,02
