DOCUMENTAZIONE FOTOGRAFICA
LOTTO 11

Abitazione di tipo economico sita a Palermo
via Badia n. 259/A-259/B
Scala D Piano Primo

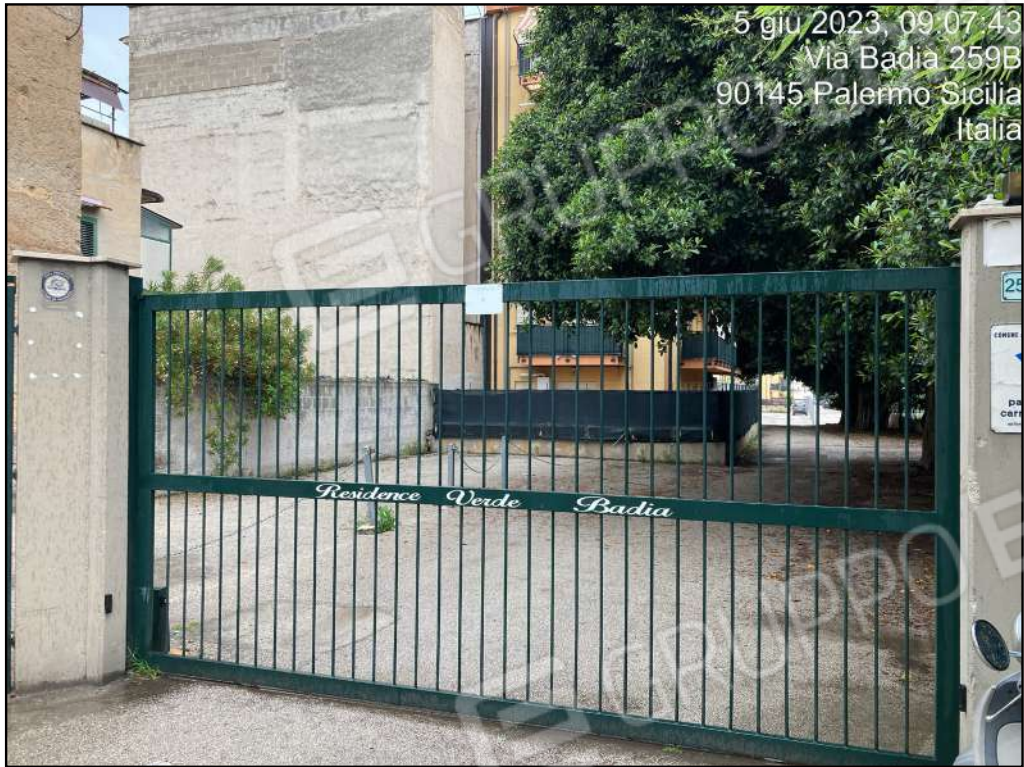
Foto n. 1 - Ingresso al complesso immobiliare su via Badia n. 259/A e n. 259/B

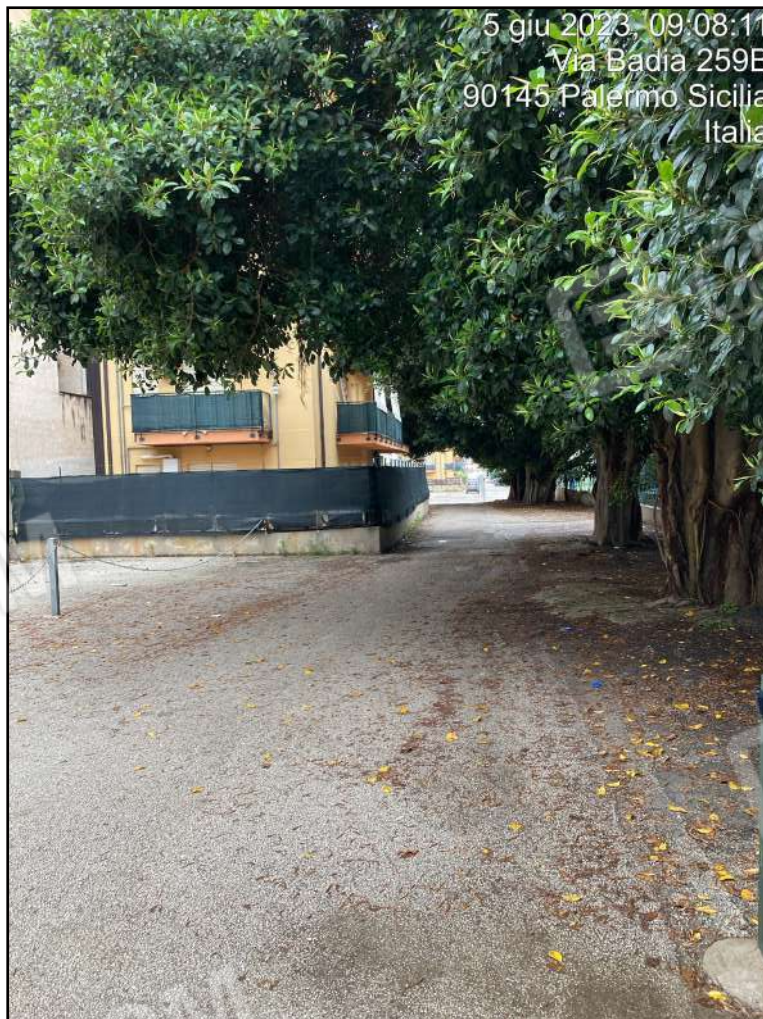
Foto n. 2 - Area comune con parcheggio

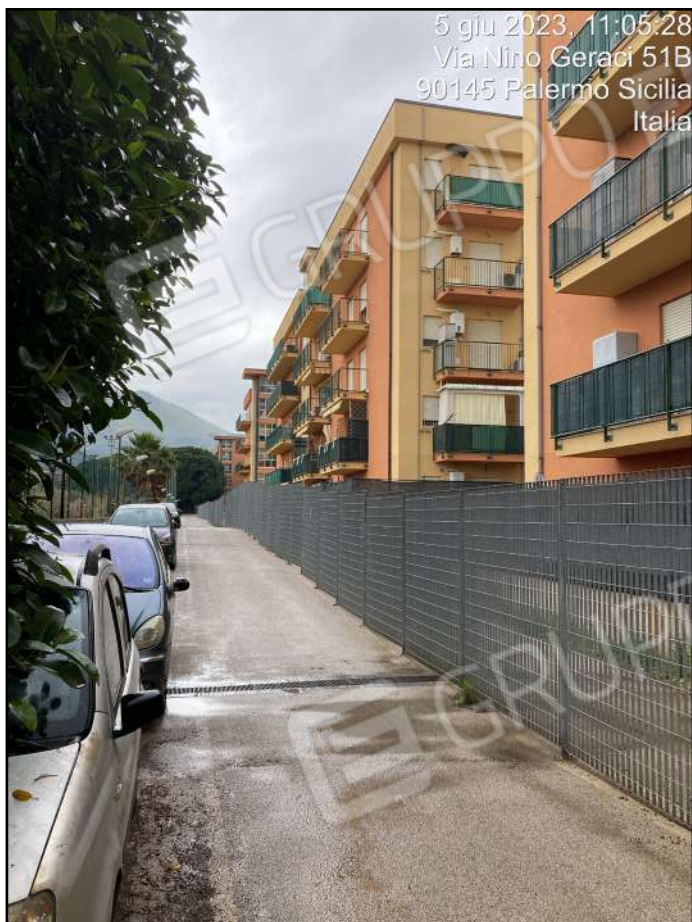
Foto n. 3 - Vista esterna del complesso immobiliare

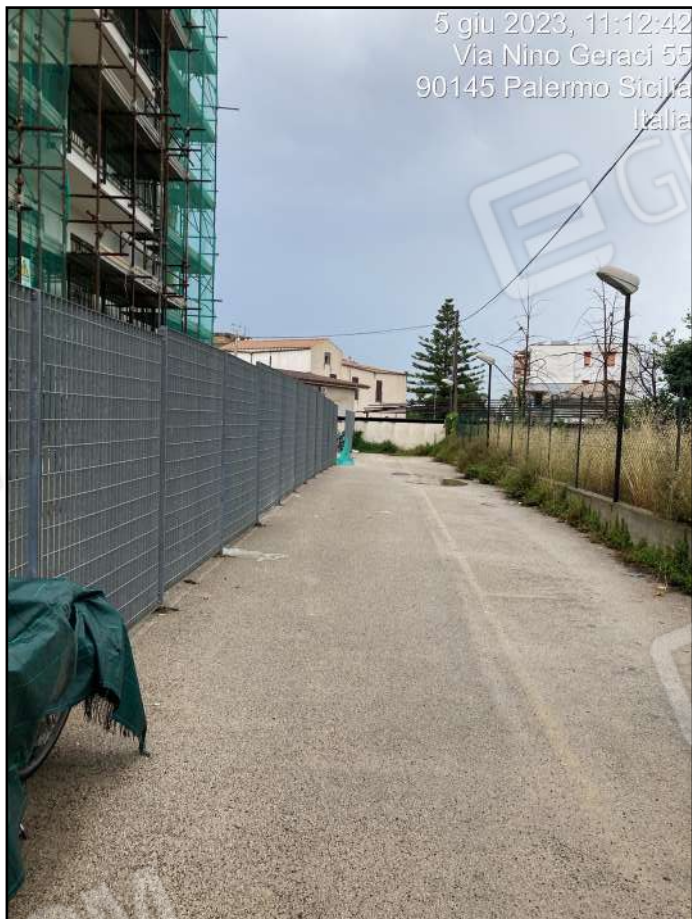
Foto n. 4 - Vista esterna del complesso immobiliare

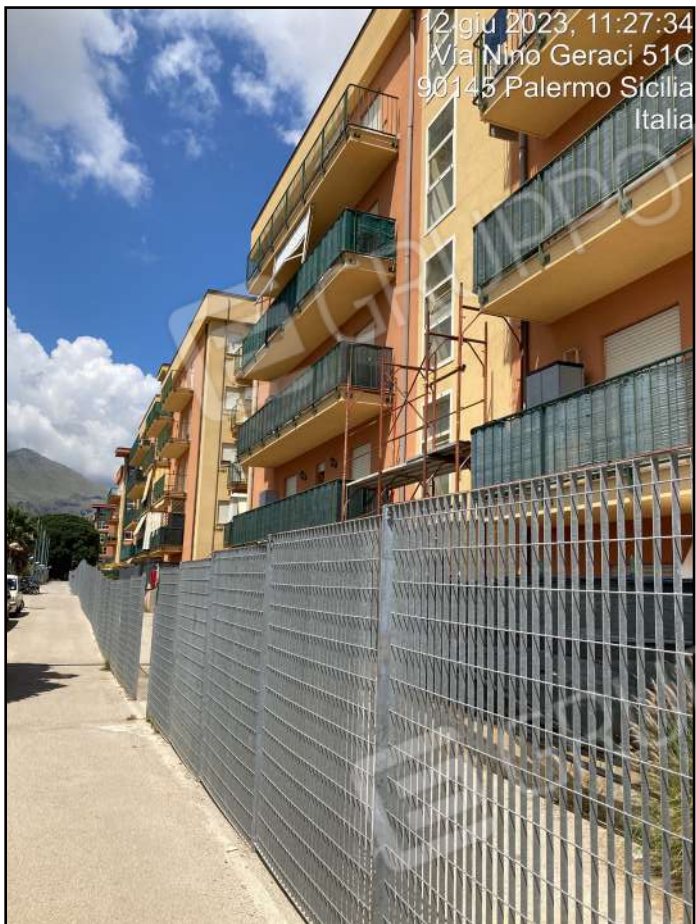
Foto n. 5 - Vista esterna del complesso immobiliare

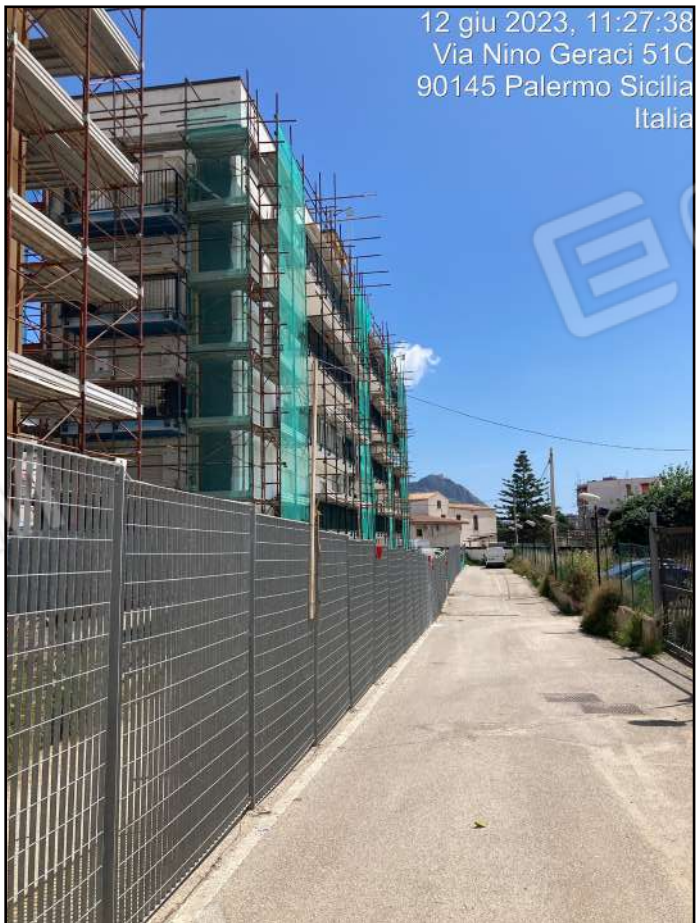
Foto n. 6 - Vista esterna del complesso immobiliare

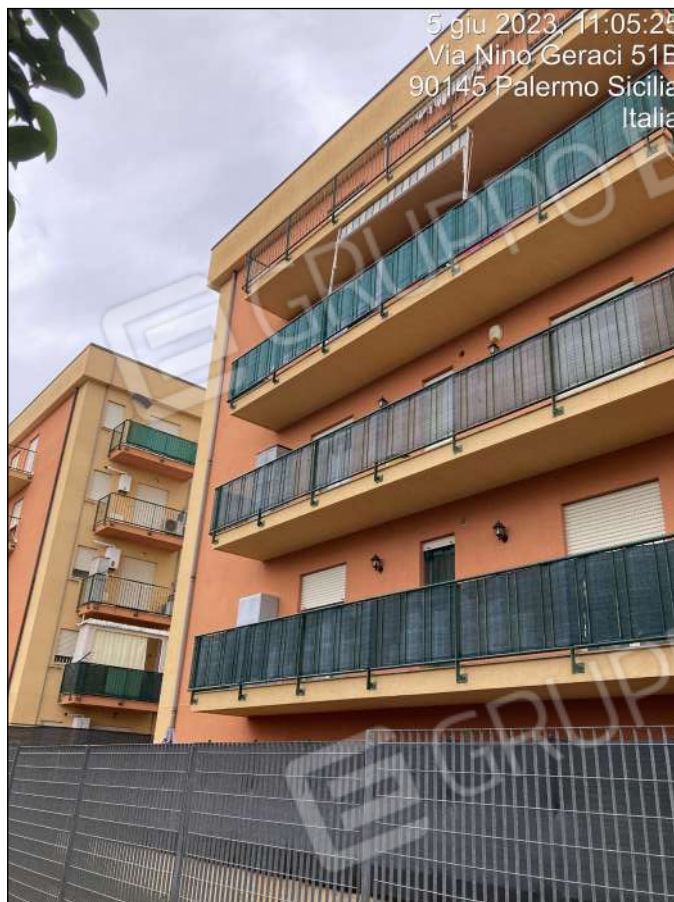
Foto n. 7 - Vista esterna Edificio Scala D

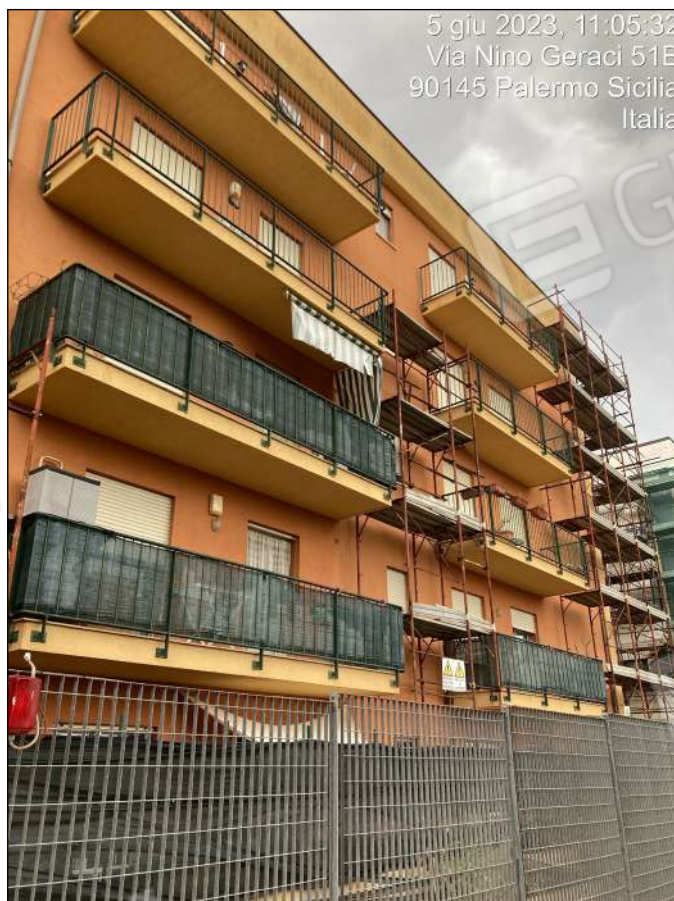
Foto n. 8 - Vista esterna Edificio Scala D

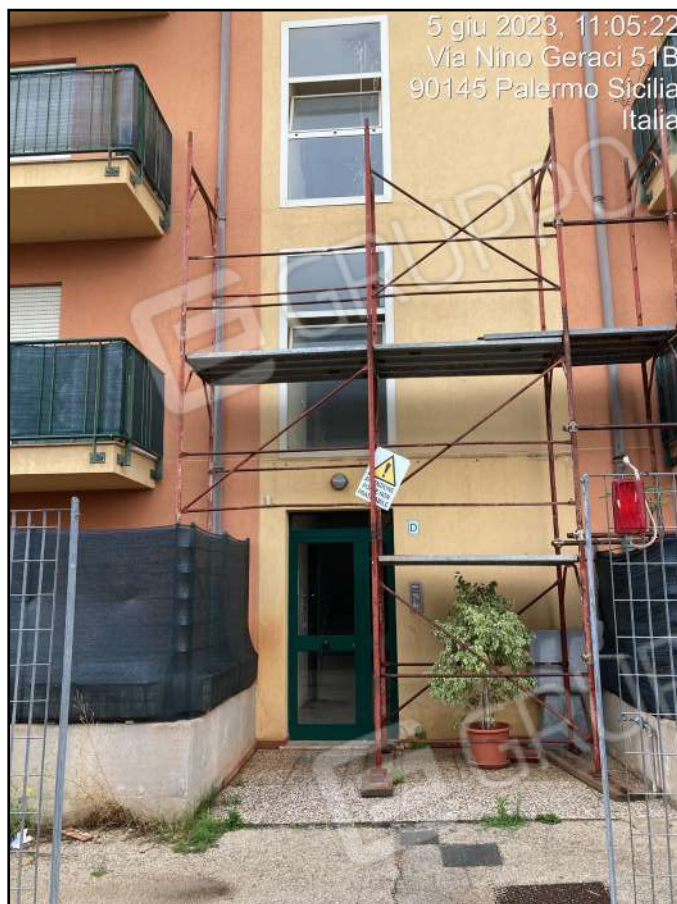
Foto n. 9 - Vista esterna Edificio Scala D

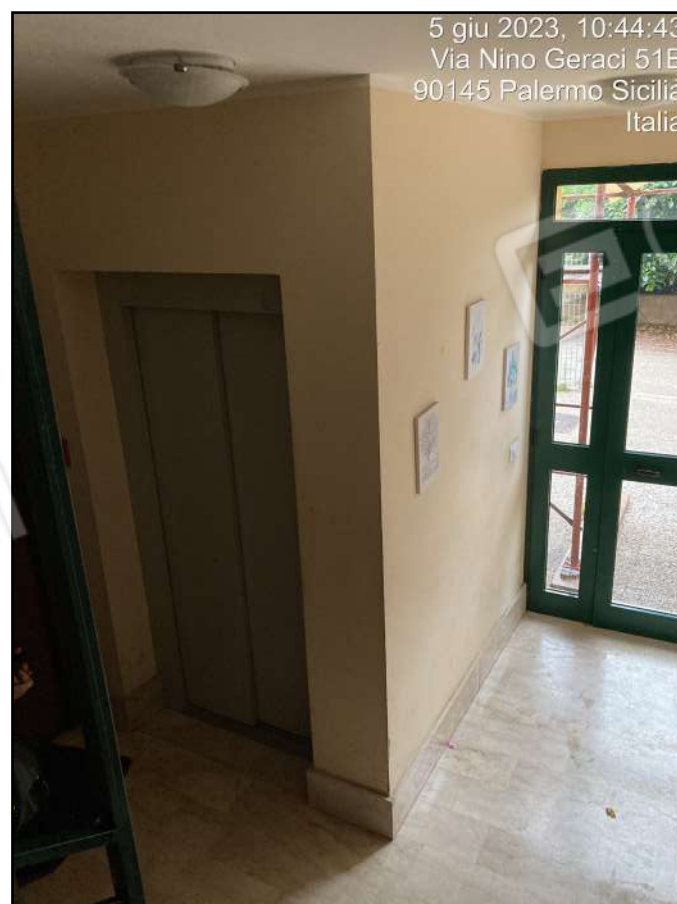
Foto n. 10 - Corpo scala e ascensore Scala D

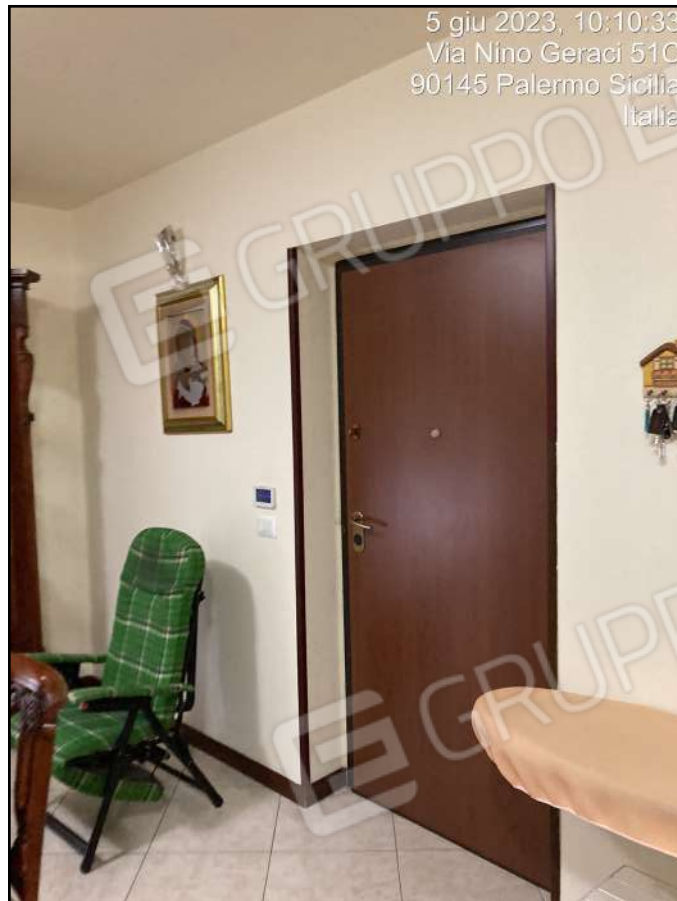
Foto n. 11 - Interni: Ingresso

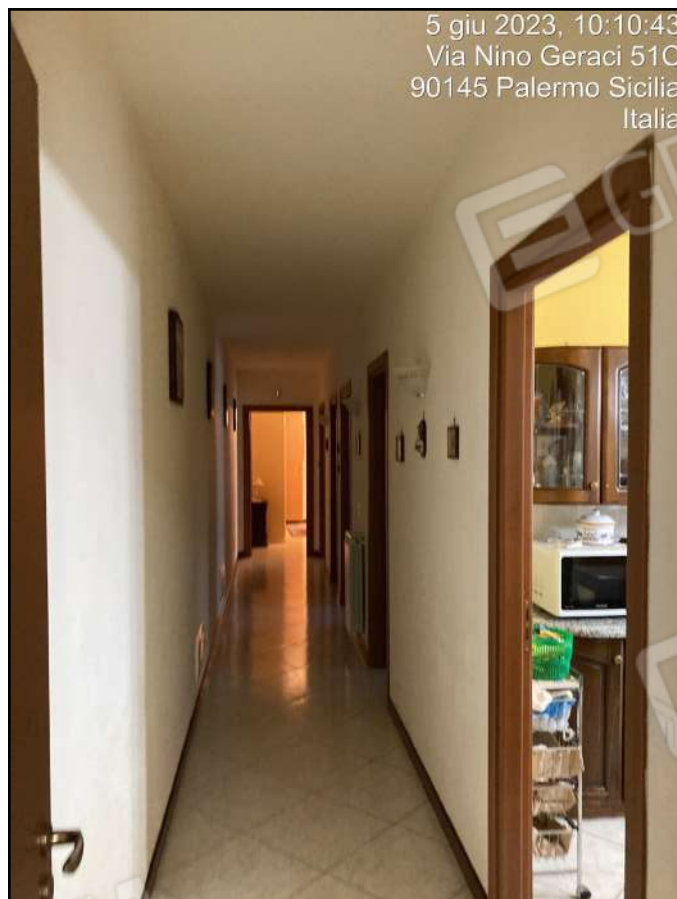
Foto n. 12 - Interni: Corridoio

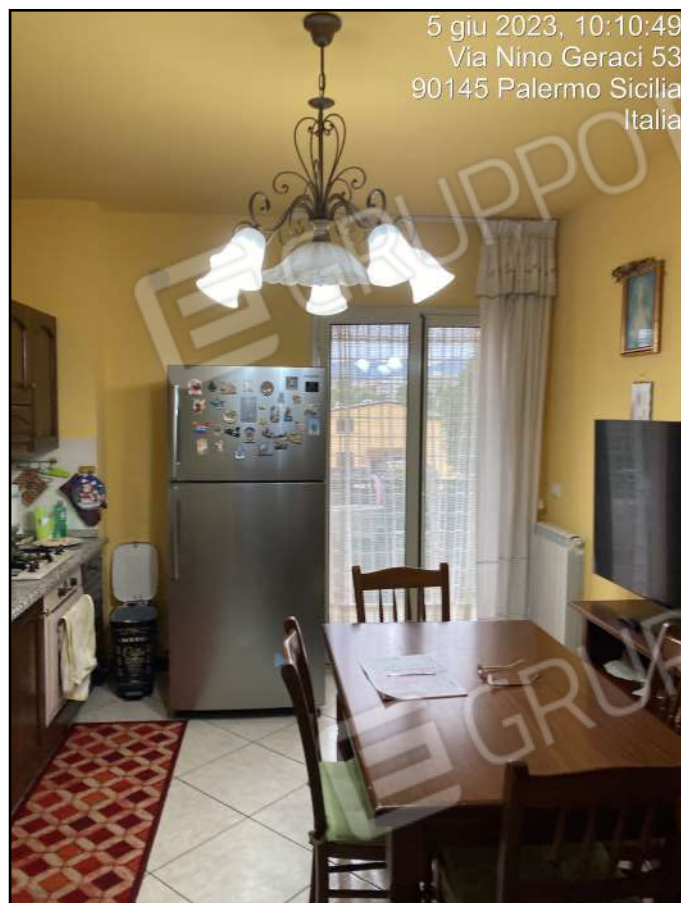
Foto n. 13 - Interni: Cucina

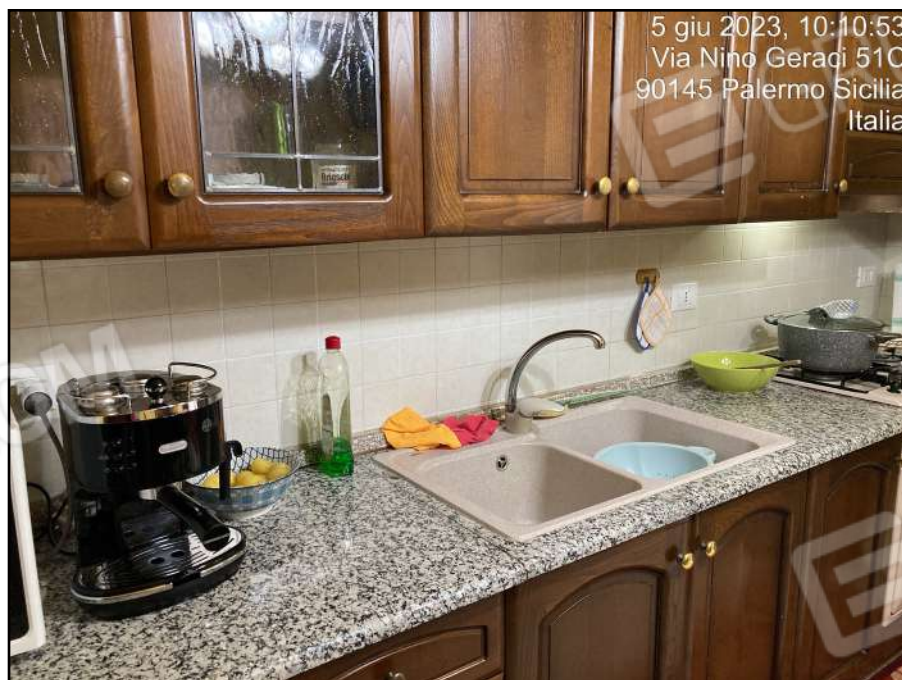
Foto n. 14 - Interni: Cucina

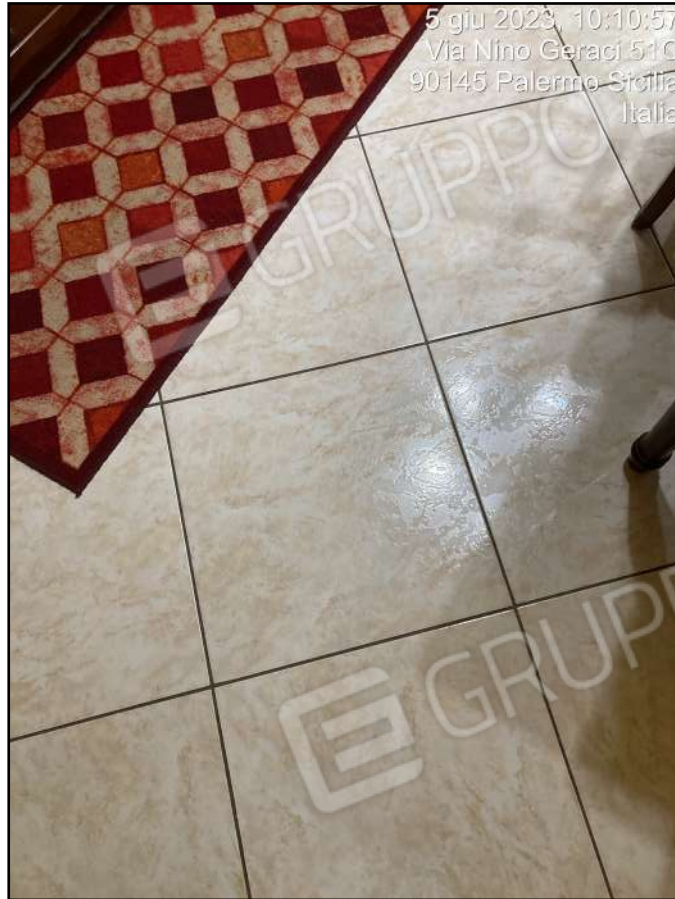
Foto n. 15 - Interni: dettaglio pavimentazione

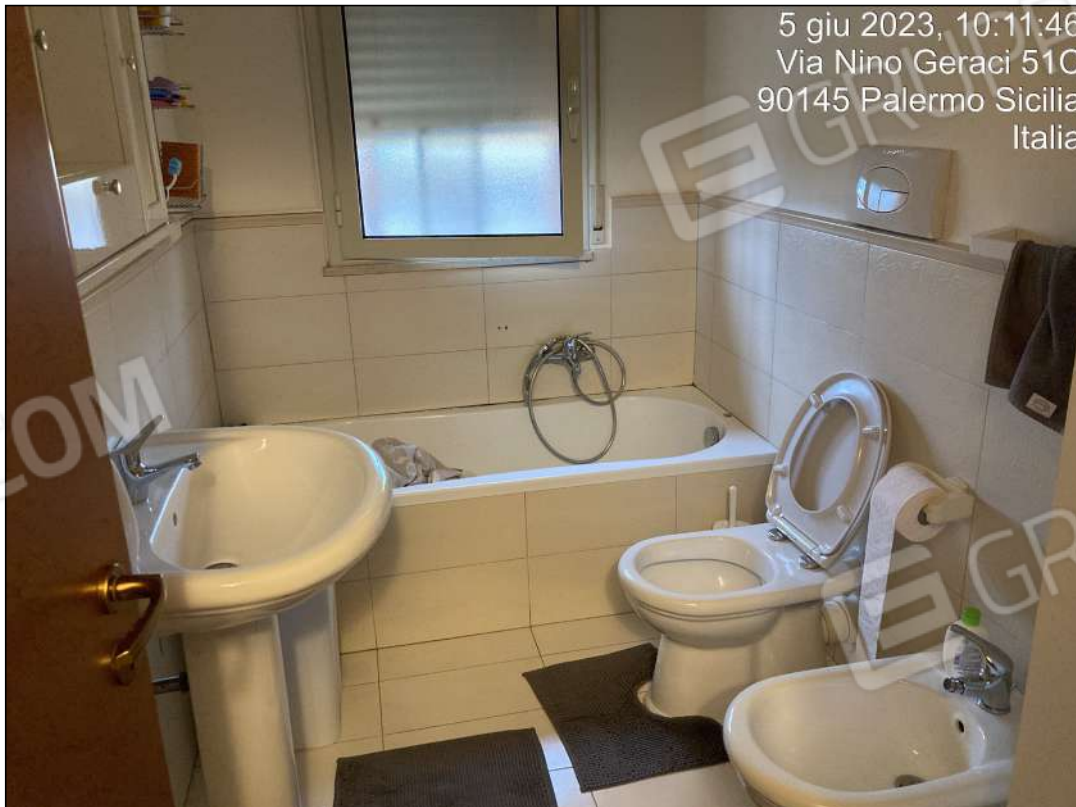
Foto n. 16 - Interni: w.c. con vasca

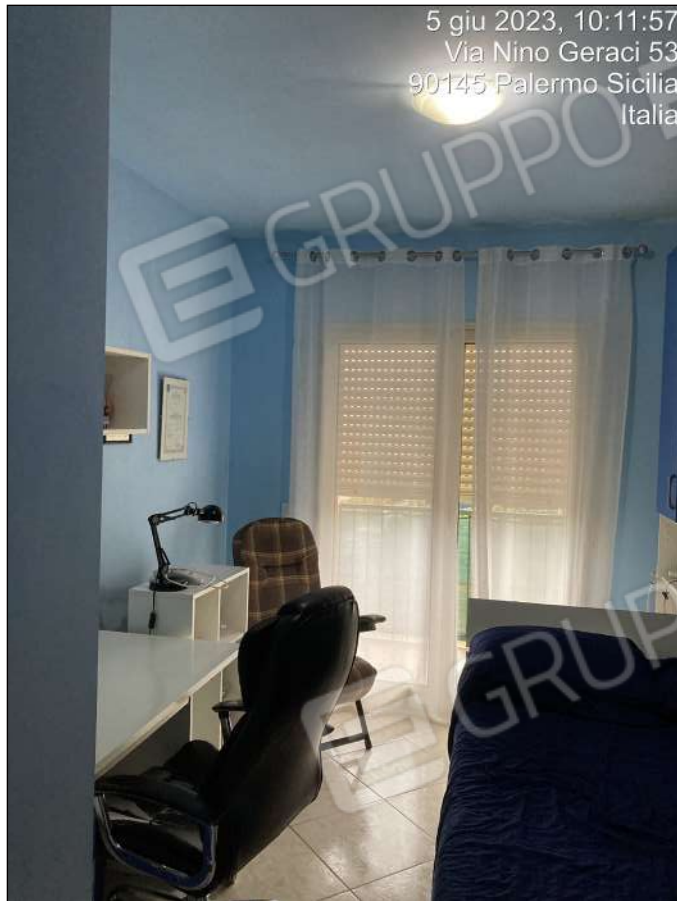
Foto n. 17 - Interni: Camera da letto singola

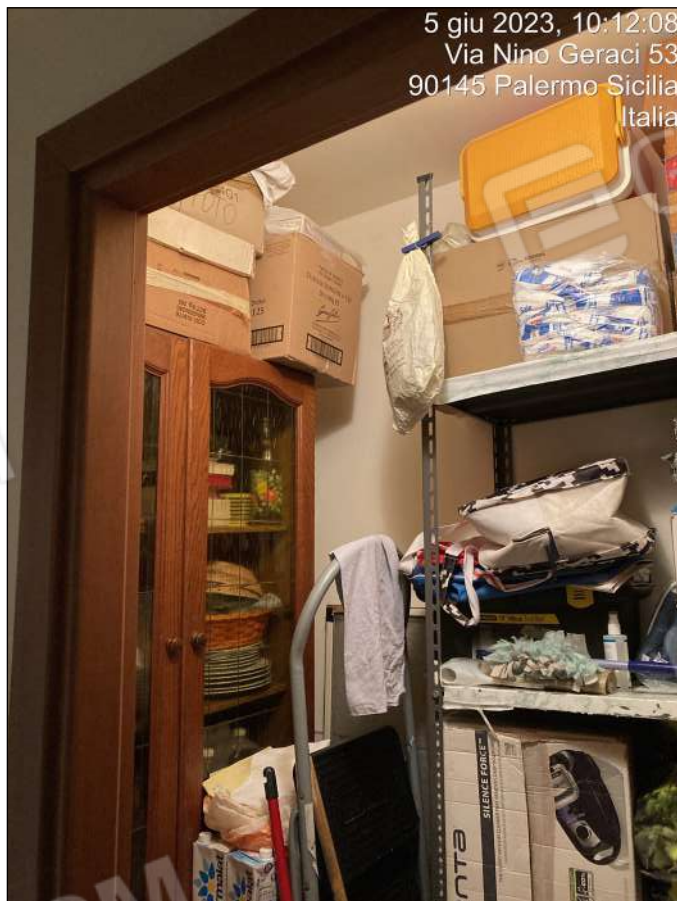
Foto n. 18 - Interni: ripostiglio

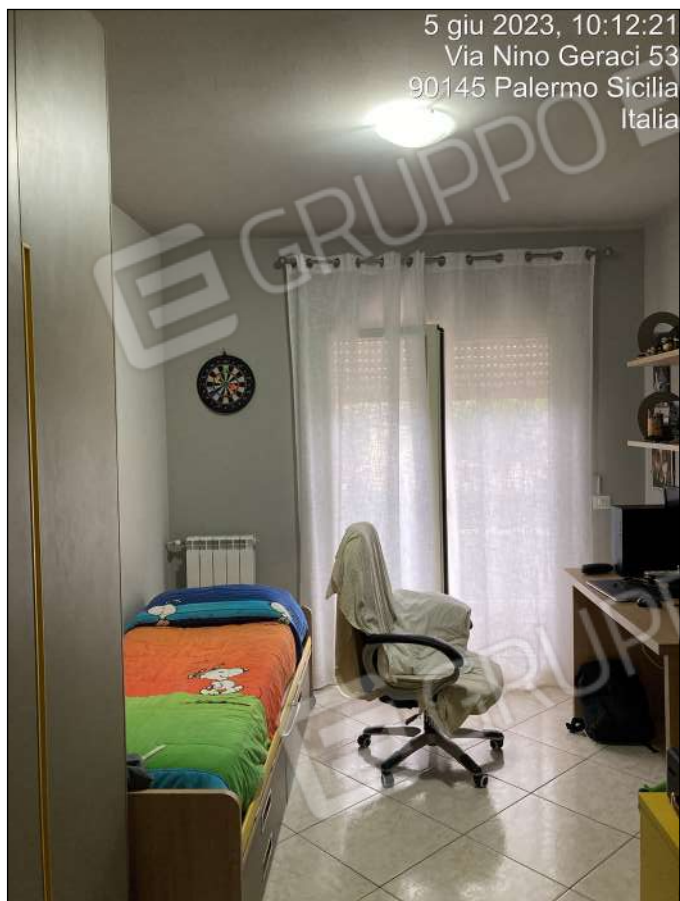
Foto n. 19 - Interni:seconda camera da letto singola

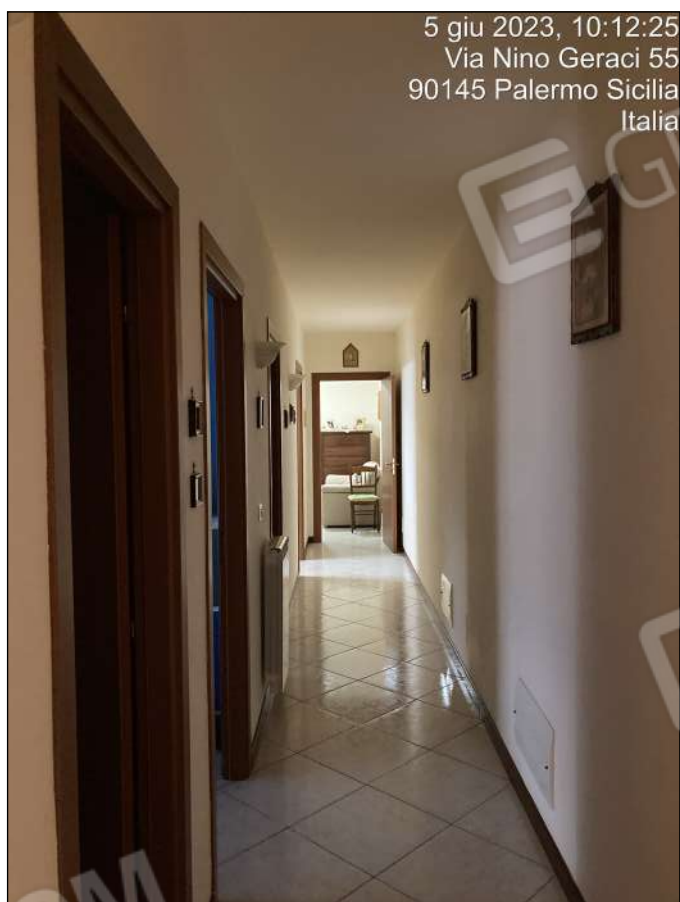
Foto n. 20 - Interni:corridoio

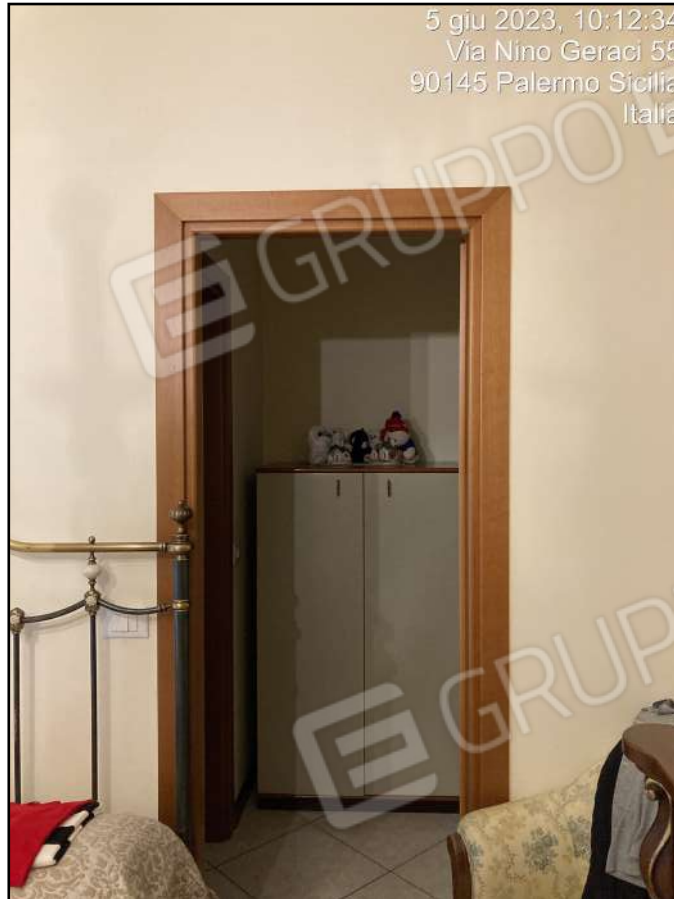
Foto n. 21 - Interni:camera da letto matrimoniale, vista su disimpegno verso il bagno

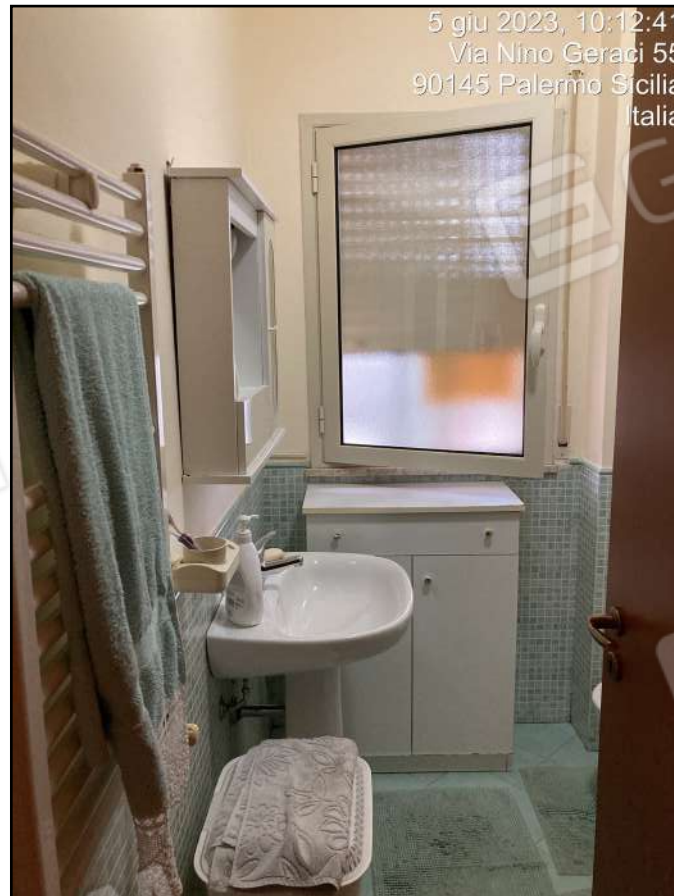
Foto n. 22 - Interni: w.c. doccia

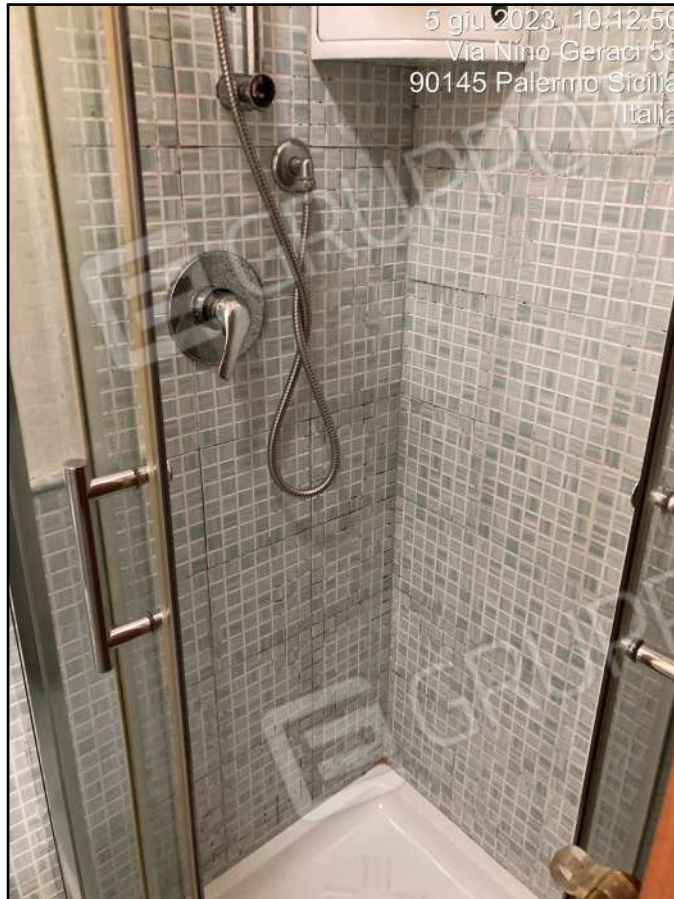
Foto n. 23 - Interni: w.c. doccia

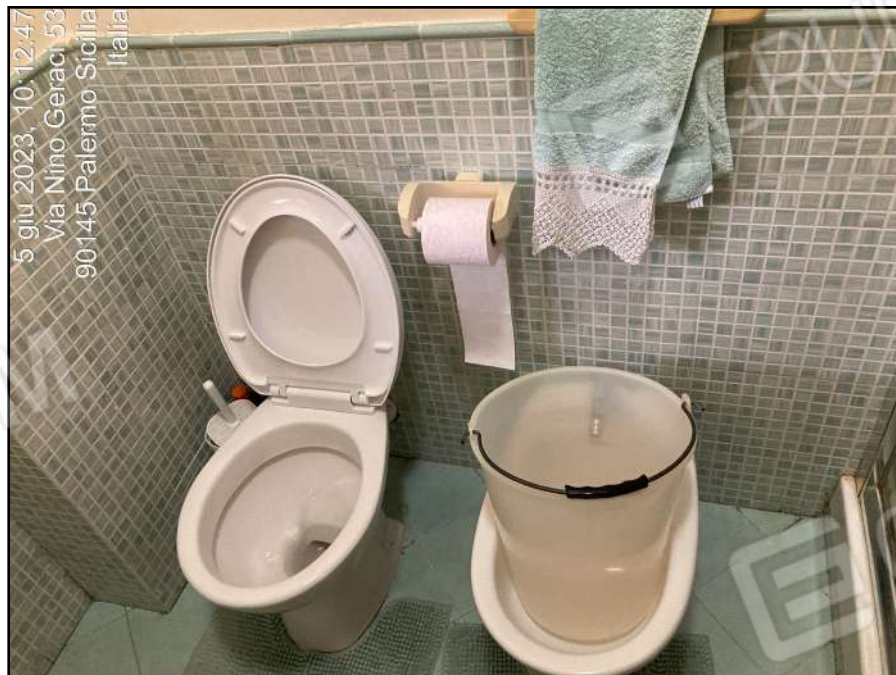
Foto n. 24 - Interni: w.c. doccia

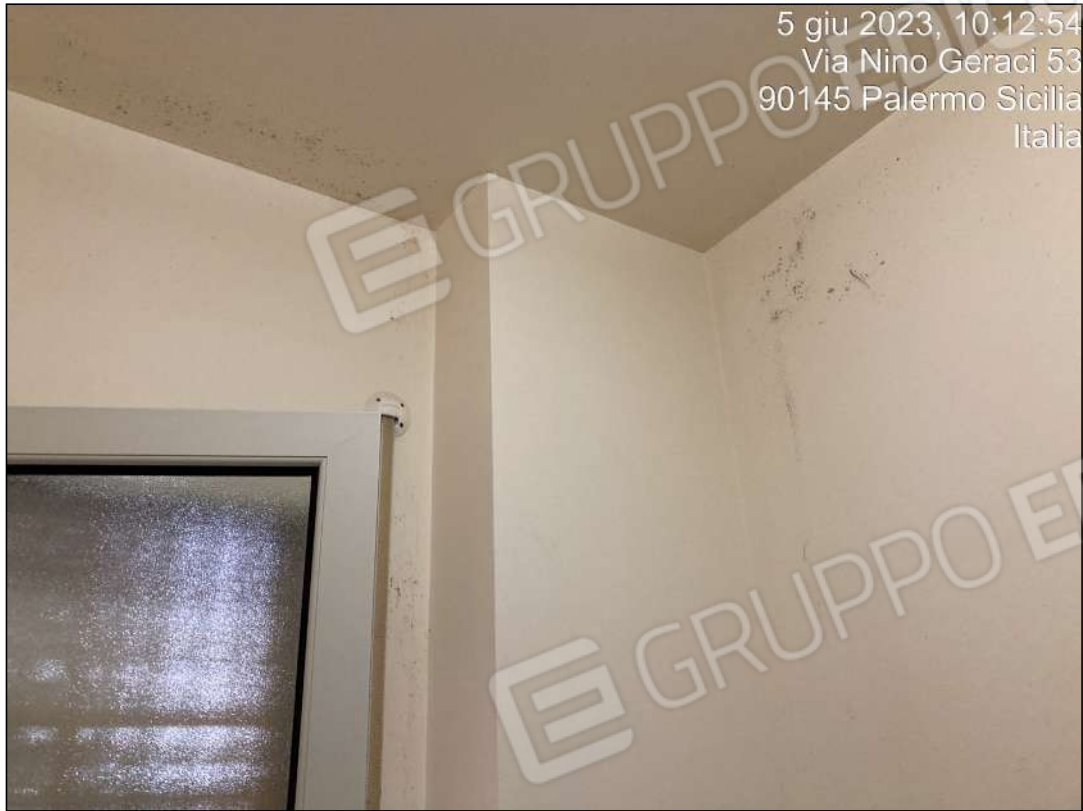
Foto n. 25 - Interni: segni di umidità da condensa nel w.c. doccia

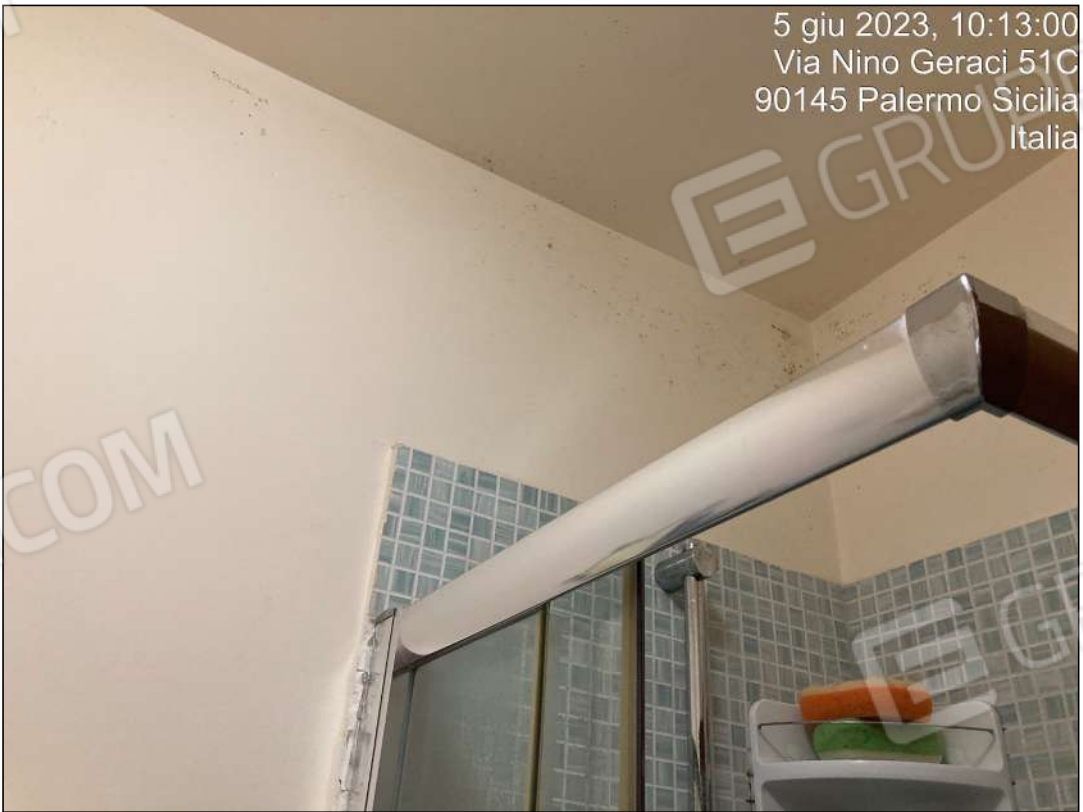
Foto n. 26 - Interni: segni di umidità da condensa nel w.c. doccia

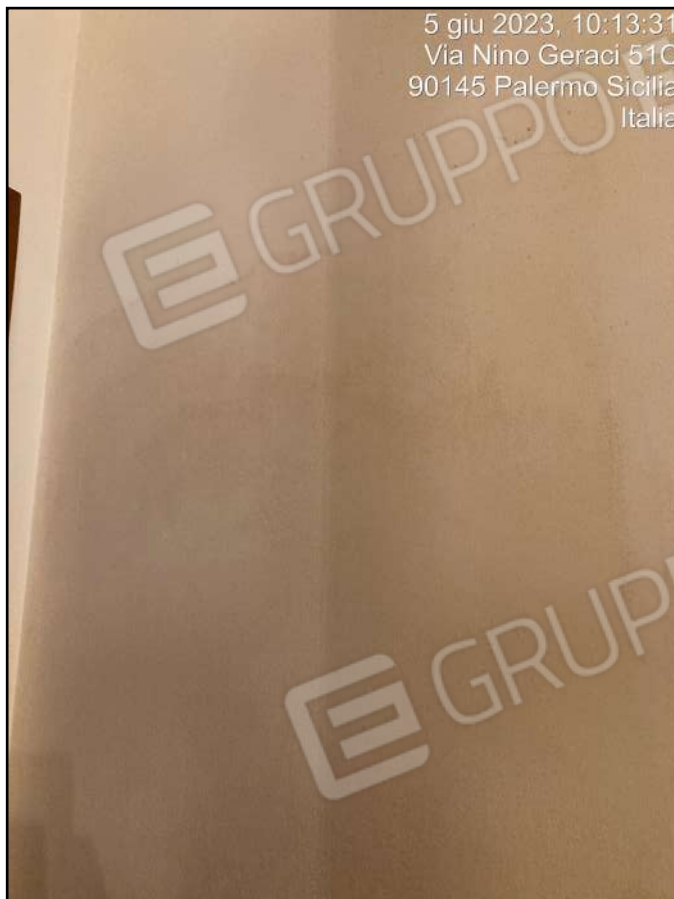
Foto n. 27 - Interni: segni di umidità da condensa nella camera da letto matrimoniale

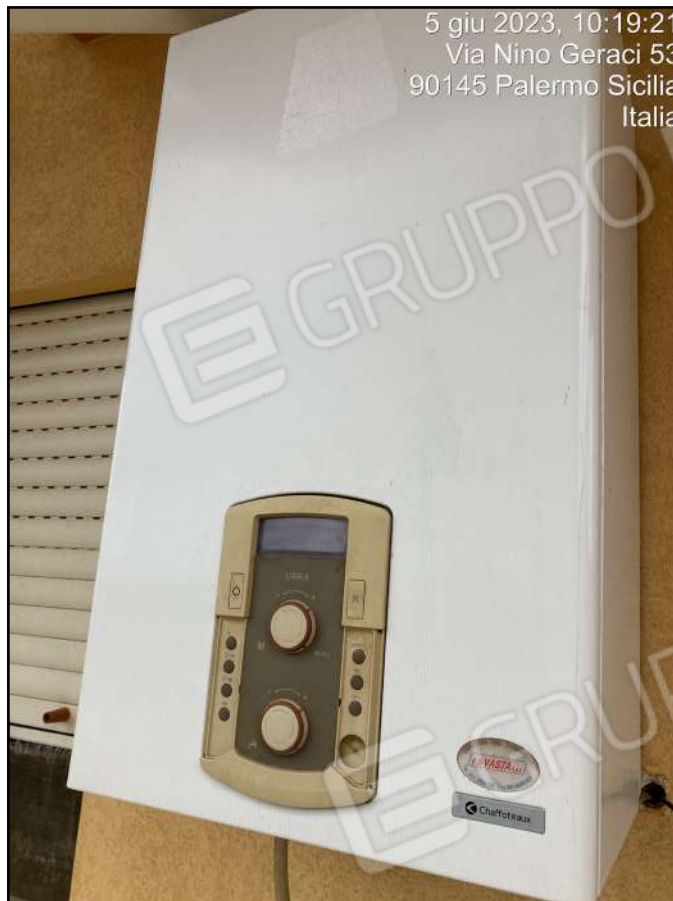
Foto n. 29 - Interni: caldaia sul balcone della camera da letto matrimoniale

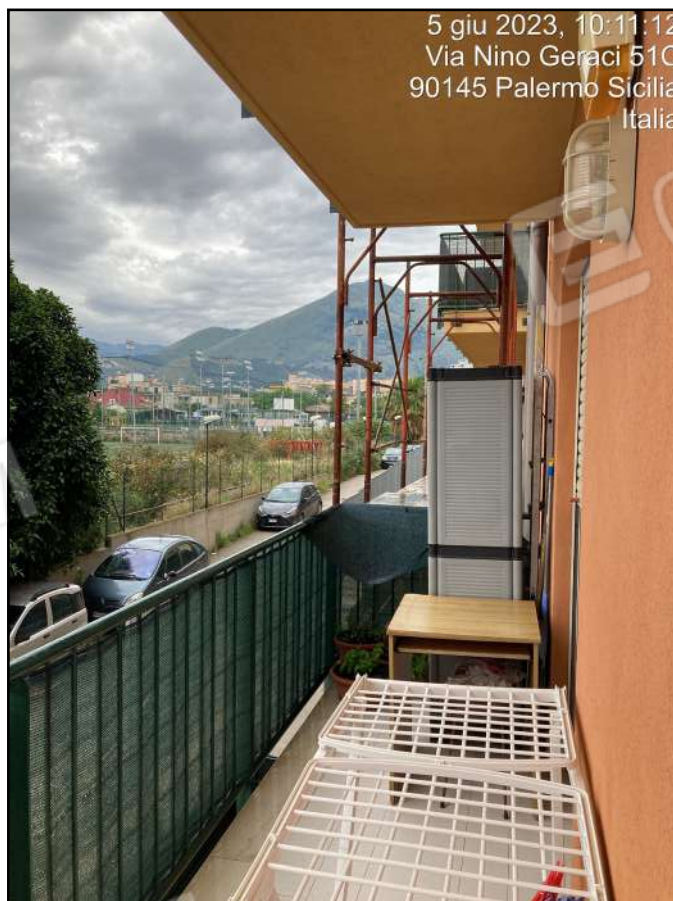
Foto n. 30 - Interni: balcone della cucina
