TRIBUNALE DI BENEVENTO
SEZIONE ESECUZIONI IMMOBILIARI
G.E. Dr. Michele Cuoco

Iscritta al n° 296/2006 R.G.E.

RELAZIONE DI CONSULENZA

Relazione di Consulenza Tecnica d'Ufficio

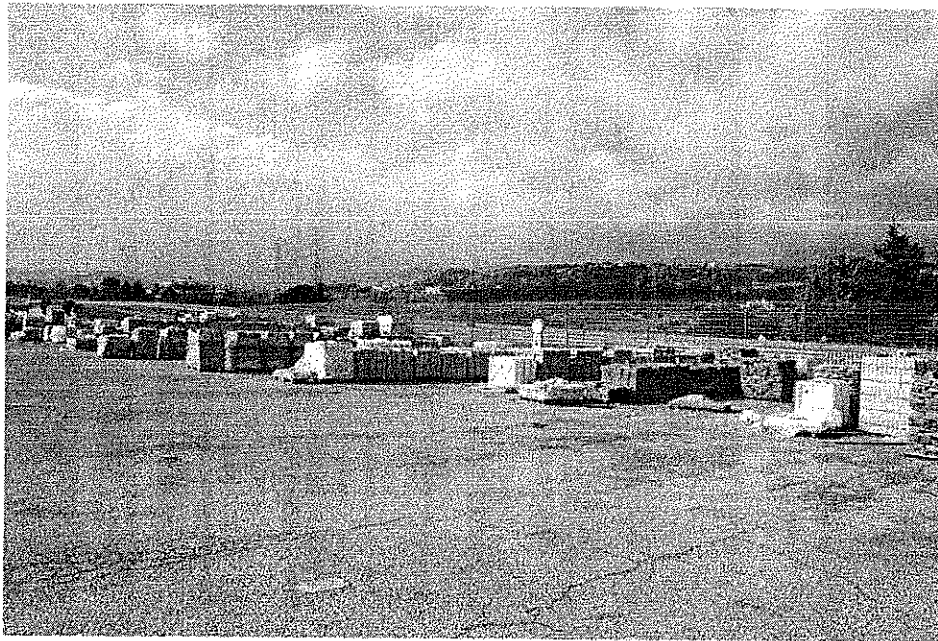
Foto 3 – Particolare del piazzale utilizzato come deposito di materiale edile

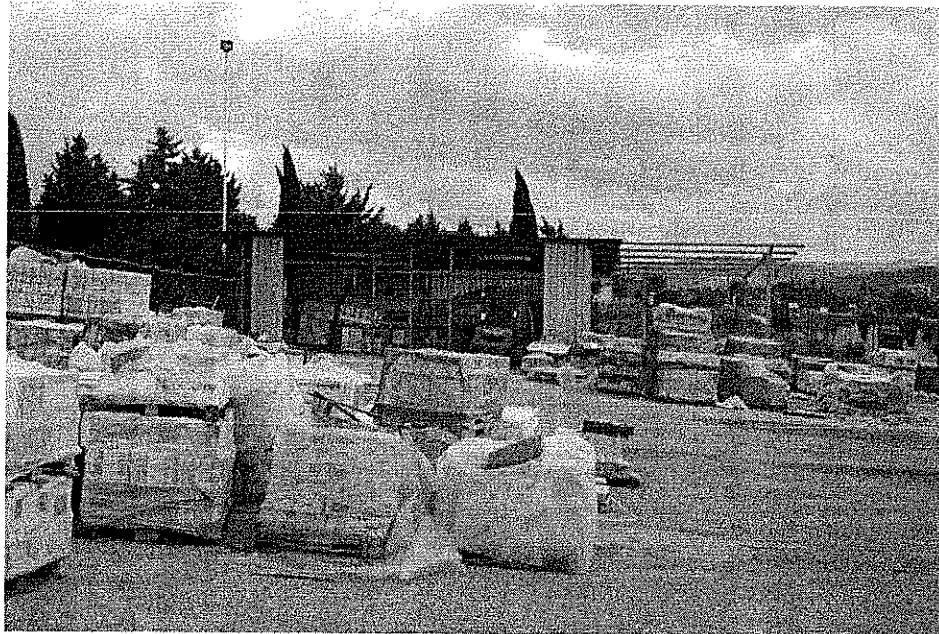
In merito alle strutture temporanee riscontrate sull'immobile di cui al foglio 16 particella 429, la struttura in ferro ed il gazebo in legno, vista l'assenza di alcuna richiesta autorizzativa all'installazione, si ritiene che le opere siano **non regolari sotto il profilo urbanistico/amministrativo e quindi da rimuovere.**

Foto 4 – Struttura temporanea in ferro: lato anteriore

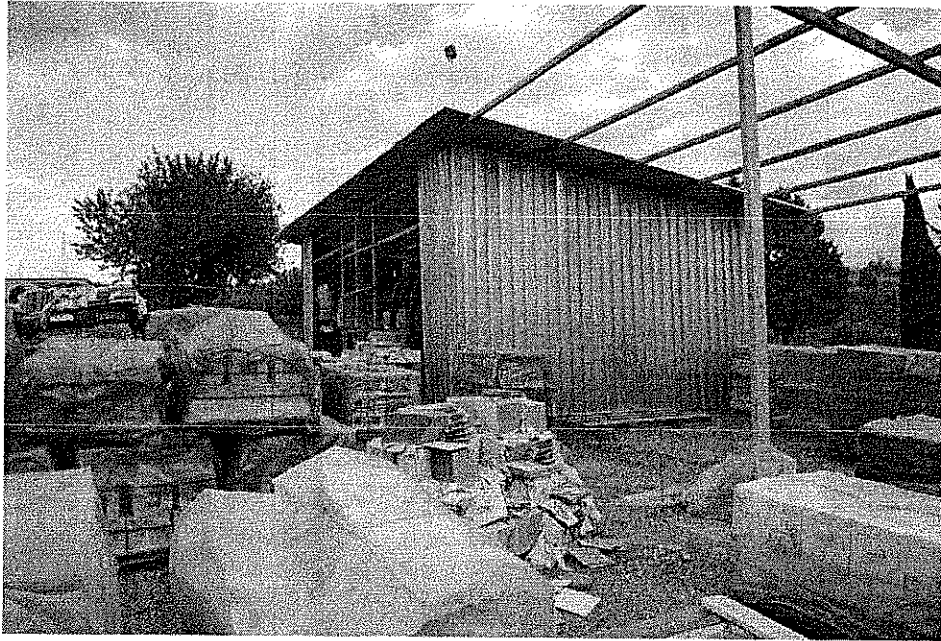
Foto 5 – Struttura temporanea in ferro: vista laterale

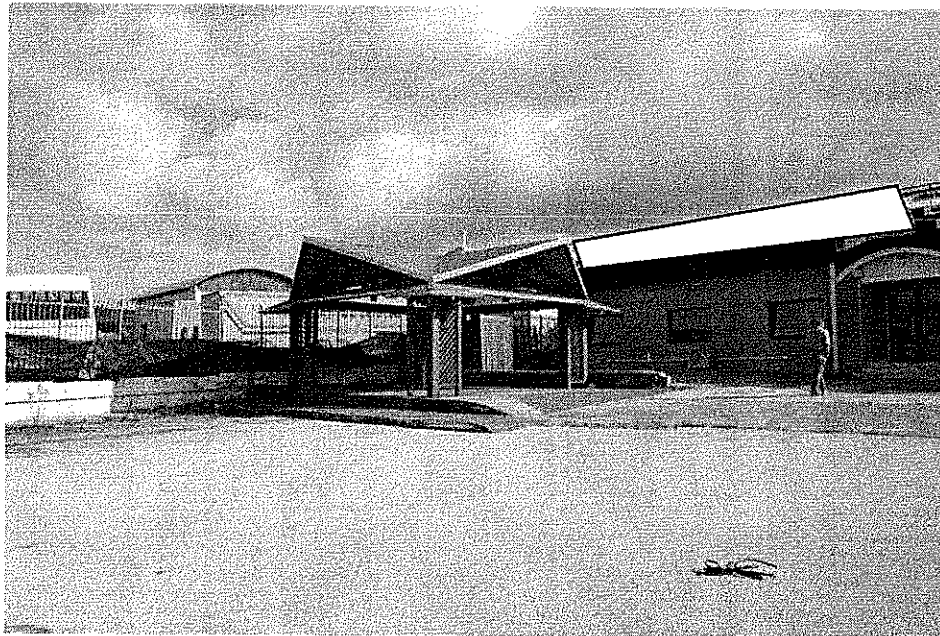
Foto 6 – Struttura temporanea in legno

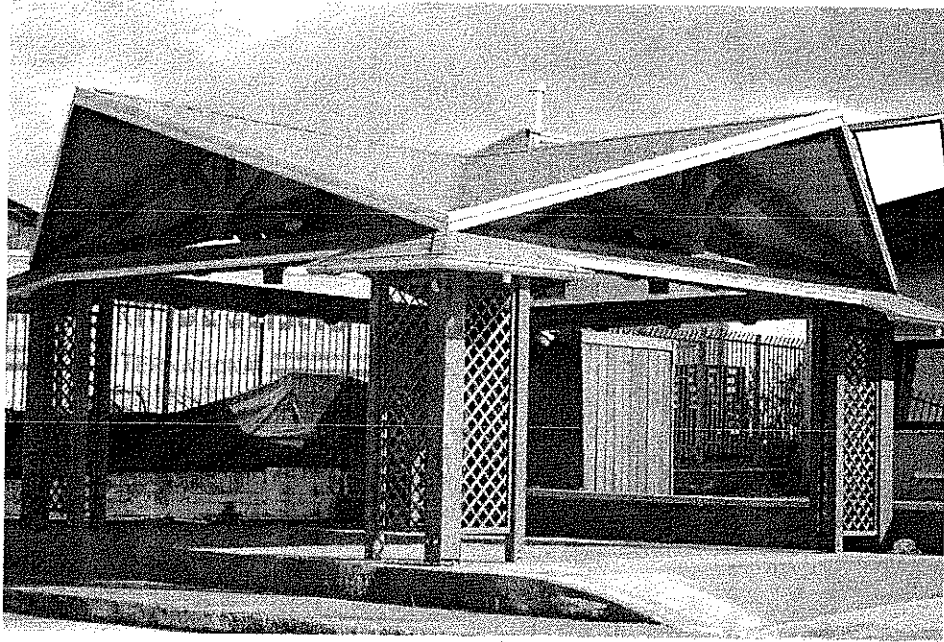
Foto 7 – Struttura temporanea in legno

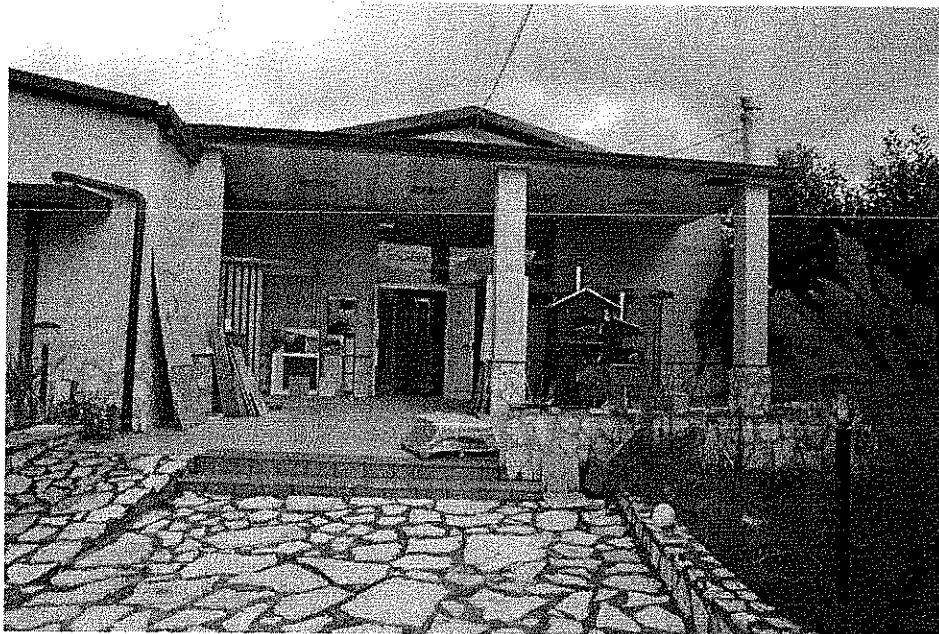
A seguire la sopracitata struttura, sulla destra ed immediatamente alle spalle della stessa, si riscontra il deposito a cui si accede attraverso un lastricato in pietra e dove l'ingresso è dato da un porticato sorretto da pilastri intonacati, tinteggiati e parzialmente rivestiti in pietra. L'edificio è dato da una struttura ad un piano con muratura di tamponamento in mattoni, intonacata e tinteggiata. La copertura è a doppia falda inclinata rivestita, a dire dell'esecutato, in pannelli di amianto (eternit). Come noto tale sostanza è nociva se inalata e

quindi, in caso di lesioni della copertura potendo volatilizzarsi ed essere inalata, è necessaria la rimozione per tramite di ditta specializzata. In questa fase, senza strumenti adeguati non è possibile determinare la veridicità della dichiarazione, lo stato di conservazione del tetto né tantomeno rientra nei compiti del sottoscritto esporsi a sostanze nocive, per cui, se ritenuto opportuno, si chiede al G.E. di nominare ditte esperte nel settore al fine di determinare sia lo stato di conservazione sia le modalità di intervento. Internamente il deposito è costituito da un unico ambiente, così come si evince anche dalla planimetria di progetto e catastale, utilizzato come esposizione di sanitari, cucine, rivestimenti per interni, pavimenti. Le finiture del locale sono di qualità medie, la pavimentazione è data da un parquet chiaro, le pareti intonacate e tinteggiate, è presente altresì una controsoffittatura per l'intera superficie del locale (foto 10, 11 § 10).

Foto 10 – Fabbricato p.la 443: ingresso al deposito

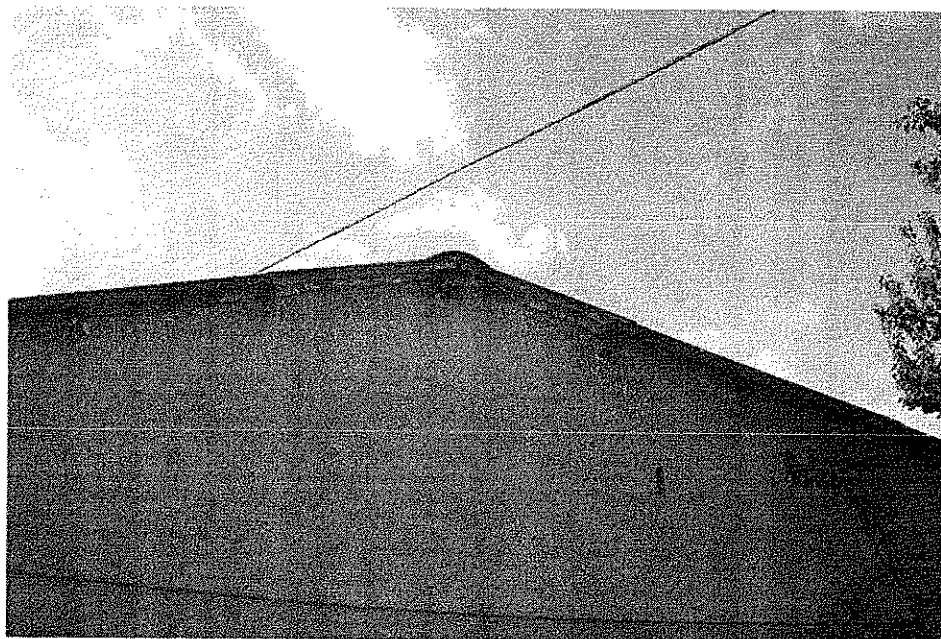
Foto 11 – Fabbricato p.lla443: lato posteriore

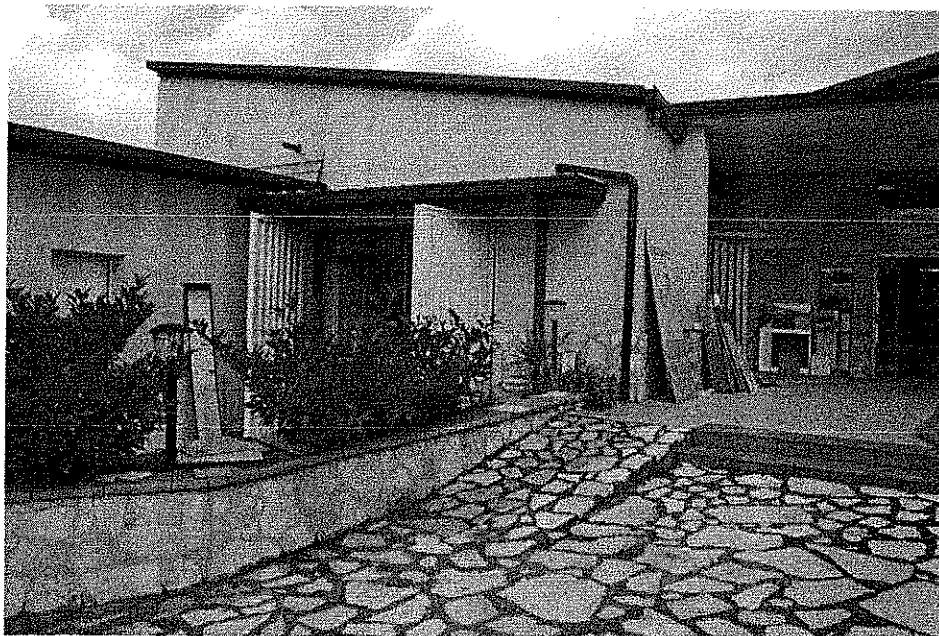
In merito alla modifica sostanziale intervenuta sul locale deposito con la realizzazione del locale ad esso attiguo, direttamente comunicante con il deposito attraverso un'apertura creata nello stesso, opera che ricopre l'area tra lo stesso deposito ed il locale esposizione di cui alla p.lla 442, che ha una propria copertura, che si è riscontrato essere abusiva, dall'analisi del Certificato di Destinazione Urbanistica reperito presso l'ufficio tecnico comunale, dall'analisi dello stato di conservazione e manutenzione della costruzione, tale opera edilizia è suscettibile di sanatoria con l'applicazione dell'art. 40 comma 6 della legge 47/85.

Foto 12 – Fabbricato abusivo: lato anteriore

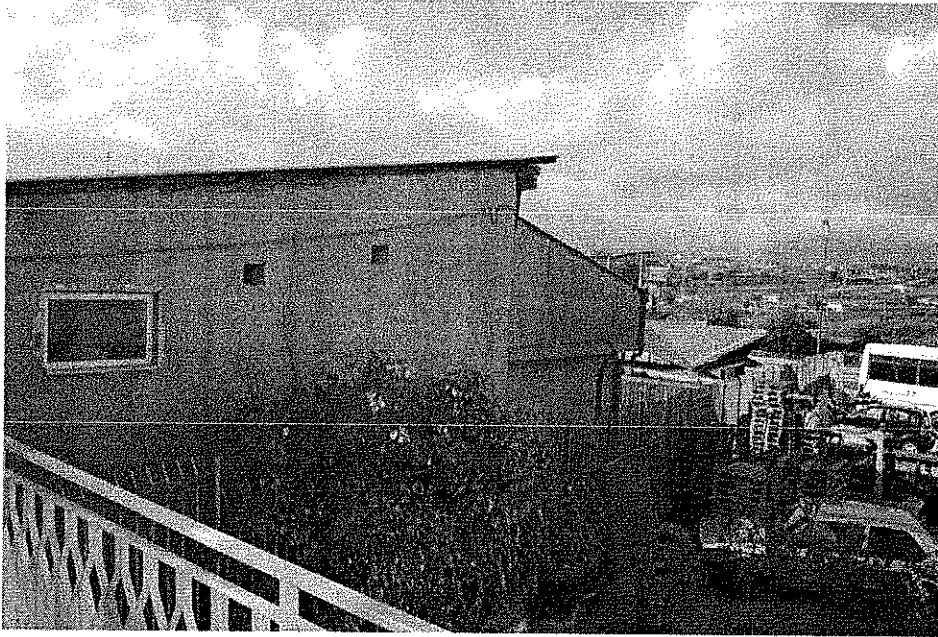
Foto 13 – Fabbricato abusivo: lato posteriore
