Tribunale di Benevento
PROCEDURA DI ESECUZIONE IMMOBILIARE

N° Gen. Rep. **128/2020**

PERIZA INTEGRATIVA
LOTTO 001 - CAPANNONE INDUSTRIALE

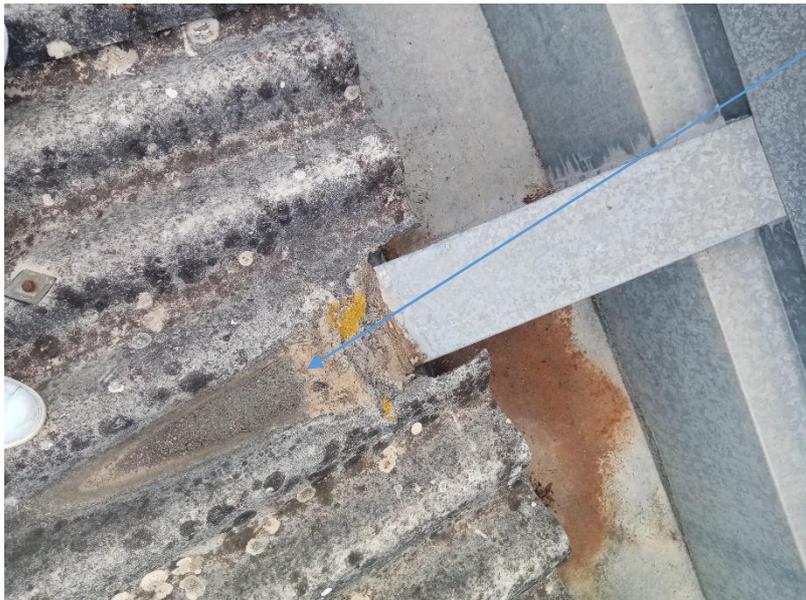
- la copertura presenta pochi puntuali sfaldamenti e rotture;

sfaldamento

ma, considerata la vetustà della copertura (realizzata da circa 30 anni), e la continua, progressiva degradazione degli elementi sopra accertati, sono consigliate periodiche indagini al fine di monitorare lo stato di conservazione.

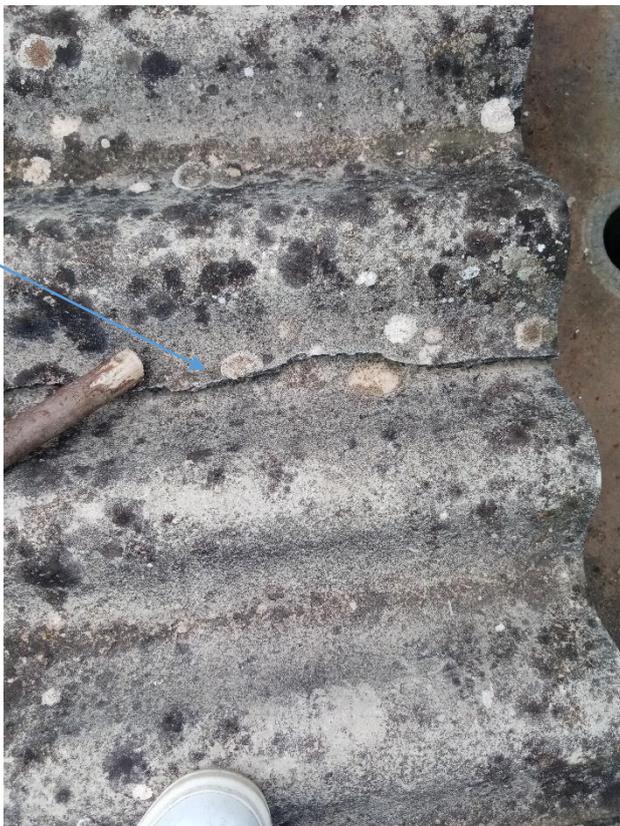
rottura della lastra

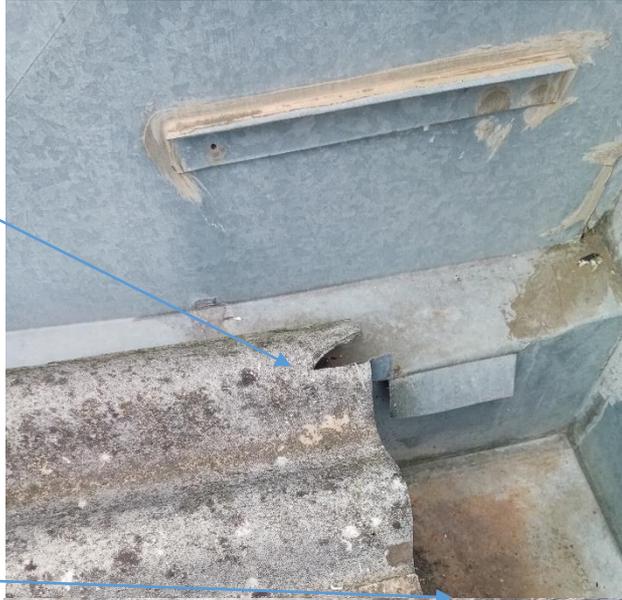
Polveri dilavate

rottura della lastra

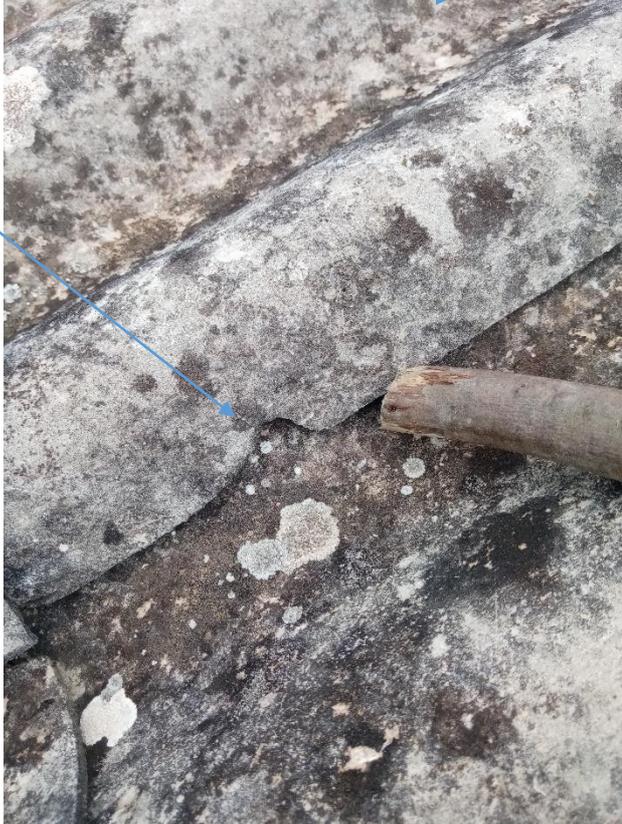
sfaldamento

polveri dilavate

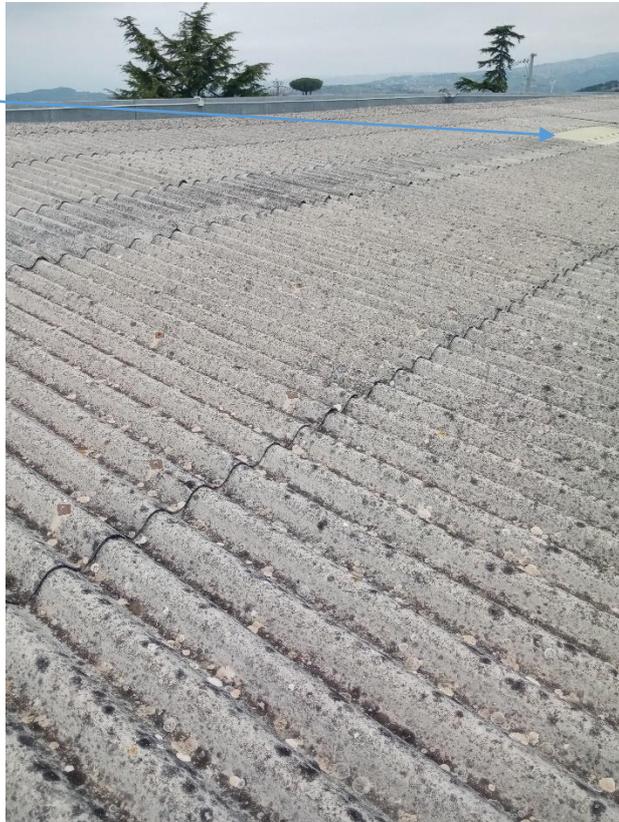
E da evidenziare, altresì, che il capannone pur trovandosi in aperta campagna è ubicato a poca distanza dalle abitazioni degli eredi Cocca.

abitazioni eredi Cocca
