3. PRATICHE EDILIZIE

agricolo sito in **Rogno (BG) CAP: 24060 frazione: Castello di San Vigilio, Loc. Spiazzi**

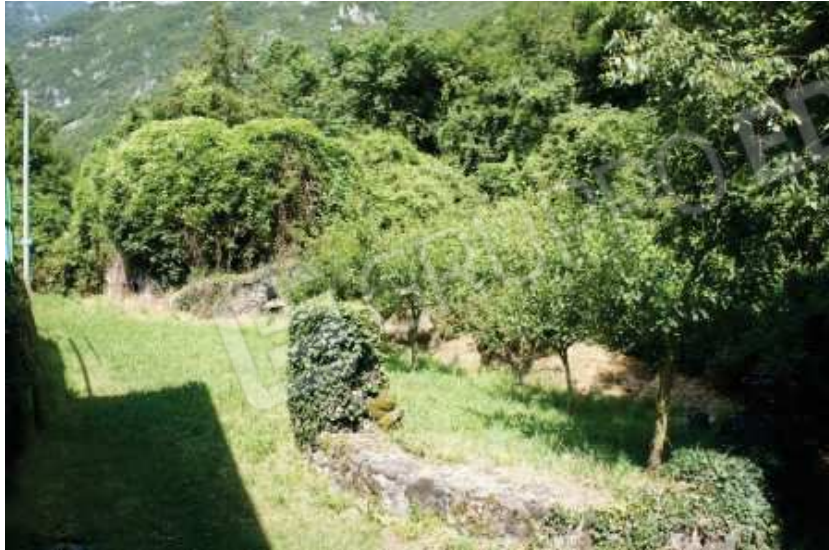
Vista mapp.449-448-439

Trattasi di edificio censito in categoria "collabente" ormai crollato e ridotto a rudere. L'accesso a tale terreno avviene mediante strada sterrata in parte cementata con tratti di forte pendenza.

Trattasi di terreno incolto di forma irregolare con presenza di arbusti e rovi. L'accesso a tale terreno avviene mediante strada sterrata in parte cementata con tratti di forte pendenza.

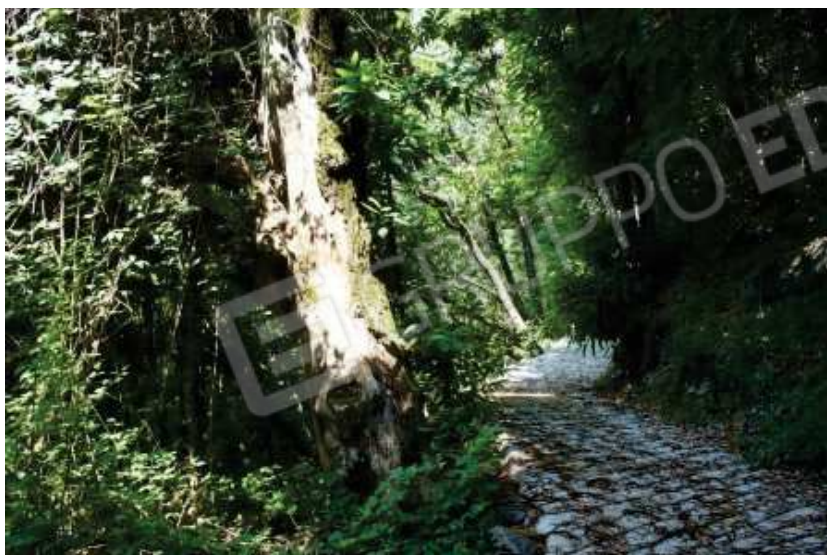
Vista mapp.450-451

Trattasi di terreno incolto di forma irregolare con forte dislivello ed elevata pendenza, ormai quasi completamente boscato. L'accesso a tale terreno avviene mediante strada sterrata in parte cementata con tratti di forte pendenza.

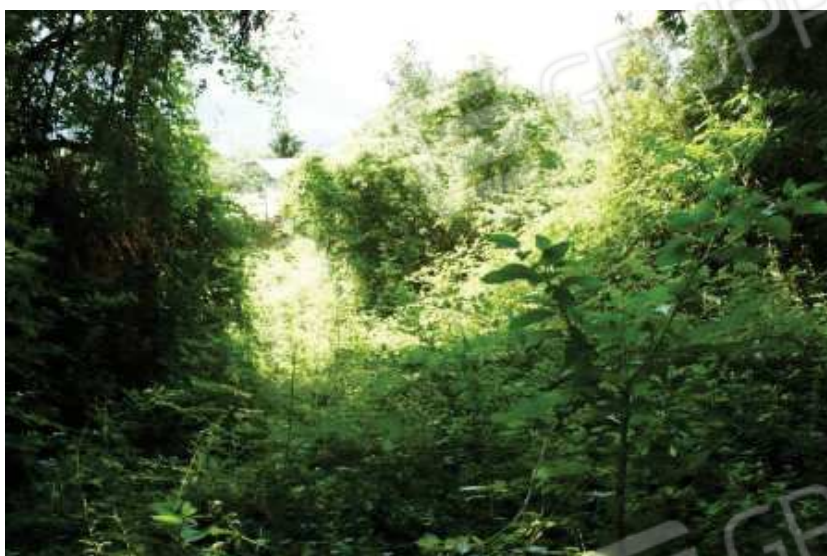
mapp.450

Stato di manutenzione generale: scarso

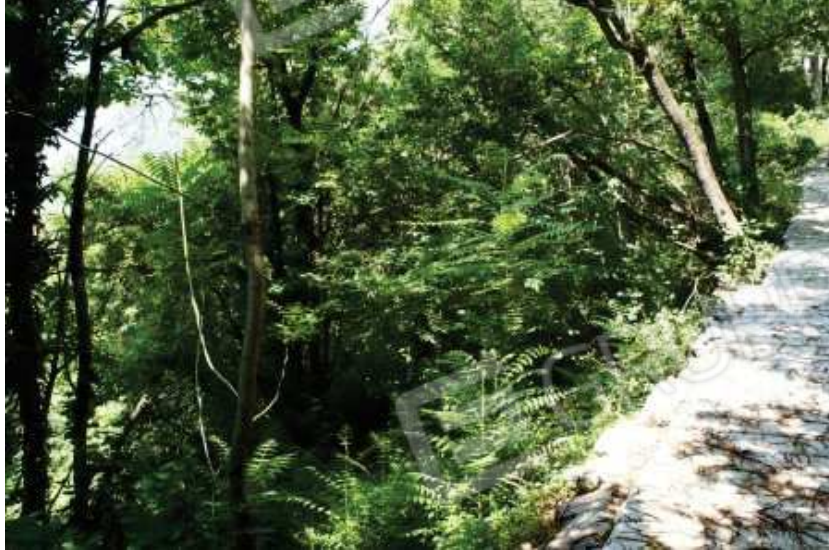
Mapp.451

Trattasi di terreno incolto di forma irregolare con forte dislivello ed elevata pendenza, ormai quasi completamente boscato. L'accesso a tale terreno avviene mediante strada sterrata in parte cementata con tratti di forte pendenza.

Stato di manutenzione generale: scarso

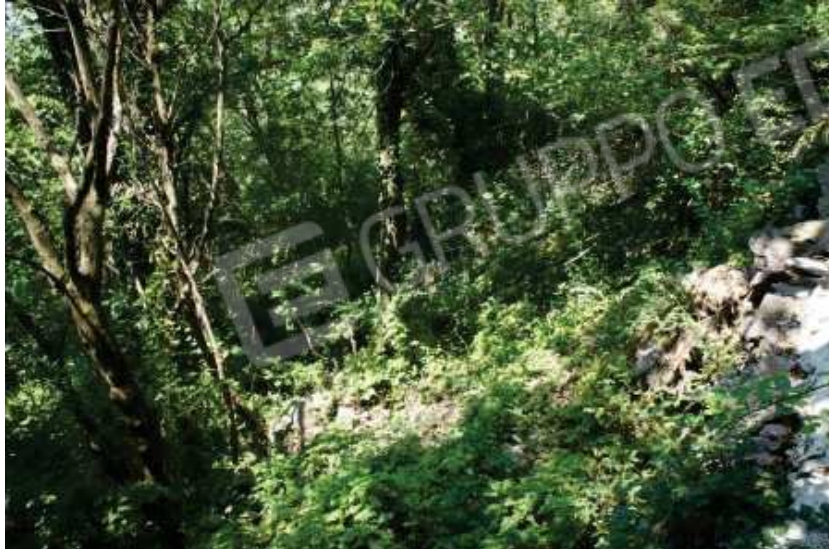
Mapp.452-2148

Trattasi di terreno incolto di forma irregolare con forte dislivello ed elevata pendenza, ormai quasi completamente boscato. L'accesso a tale terreno avviene mediante strada sterrata in parte cementata con tratti di forte pendenza.

Stato di manutenzione generale: scarso

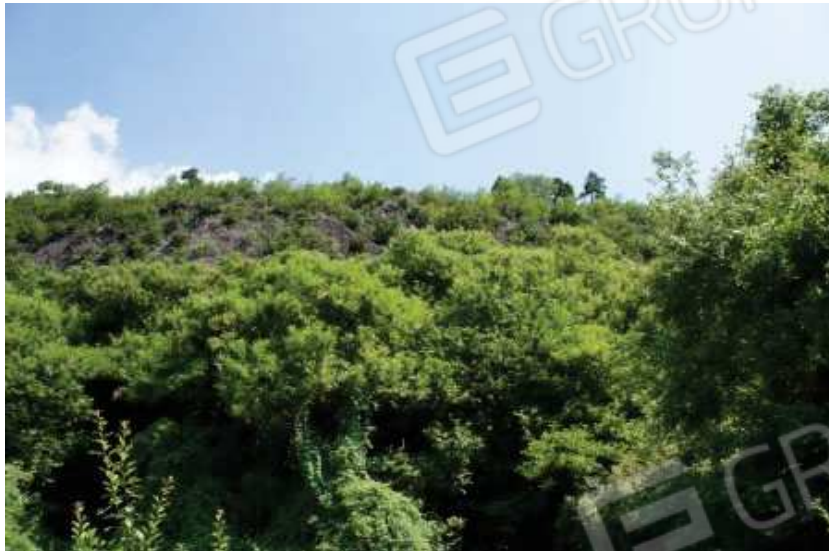
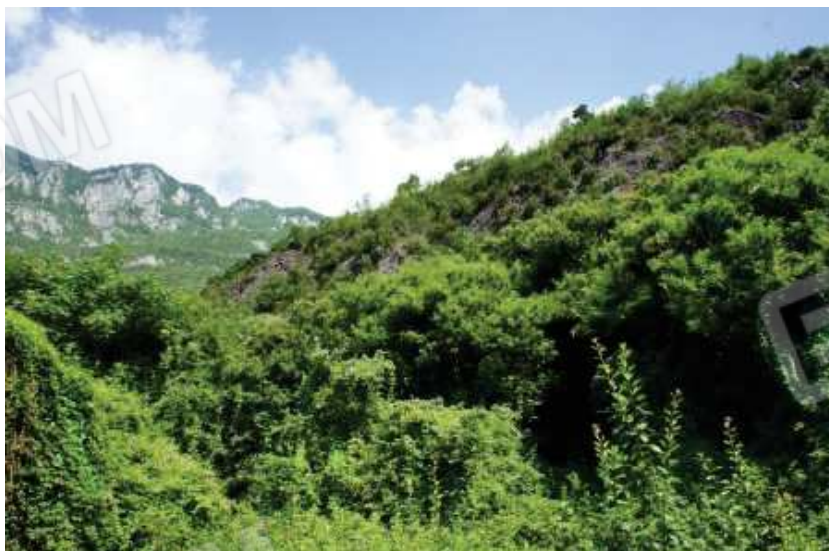
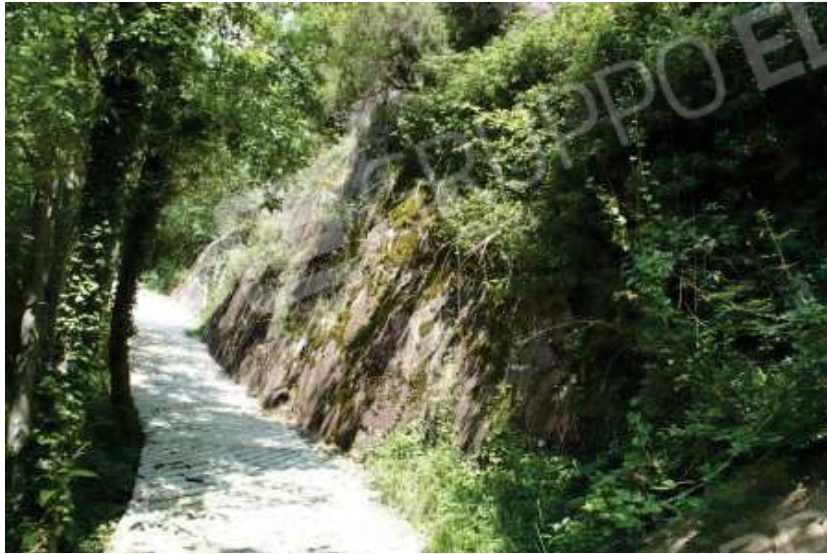
mapp.1797 da lontano

Trattasi di terreno incolto di forma irregolare con forte dislivello ed elevata pendenza, ormai quasi completamente boscato e con la presenza di pareti rocciose verticali di elevato valore naturalistico. L'accesso a tale terreno avviene mediante strada sterrata in parte cementata con tratti di forte pendenza.

Stato di manutenzione generale: scarso

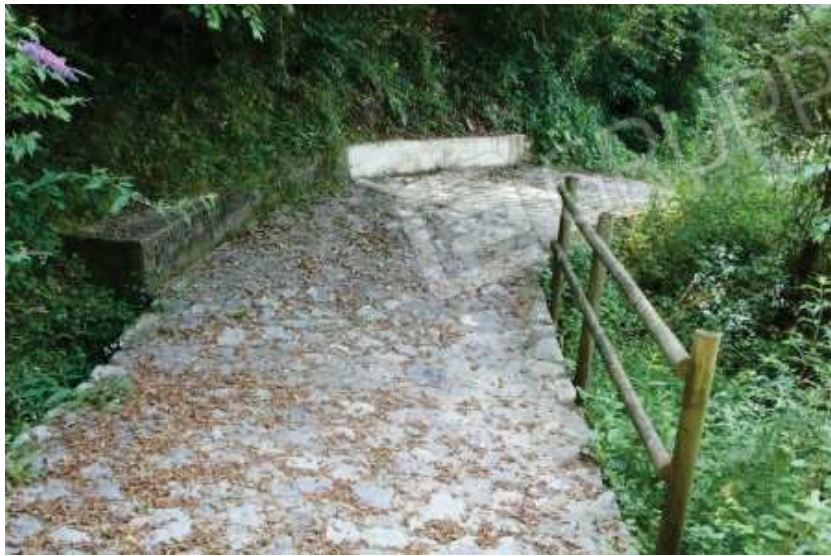
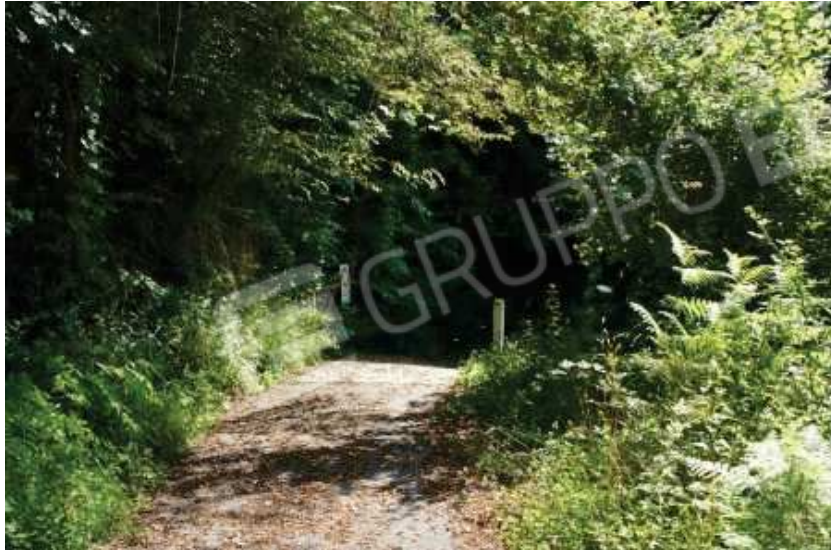
mapp.2603

Trattasi di terreno incolto di forma irregolare con forte dislivello ed elevata pendenza, ormai quasi completamente boscato. L'accesso a tale terreno avviene mediante strada sterrata in parte cementata con tratti di forte pendenza.

Stato di manutenzione generale: scarso

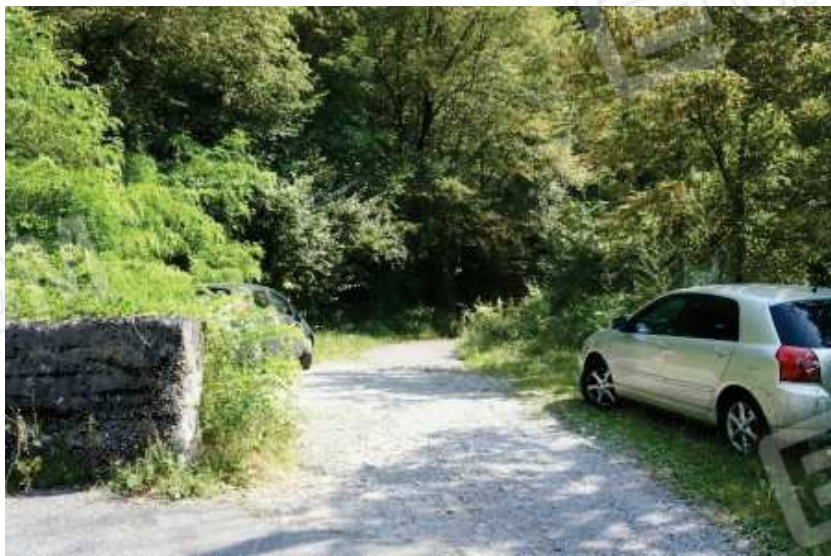
Accesso da strada comunale a mapp.2603
