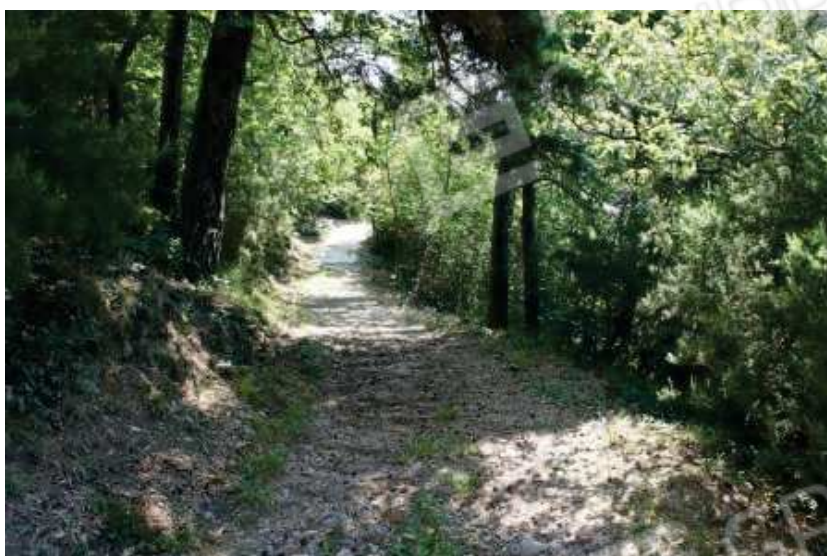
Strada agro-silvo-pastorale insistente su mapp.2501

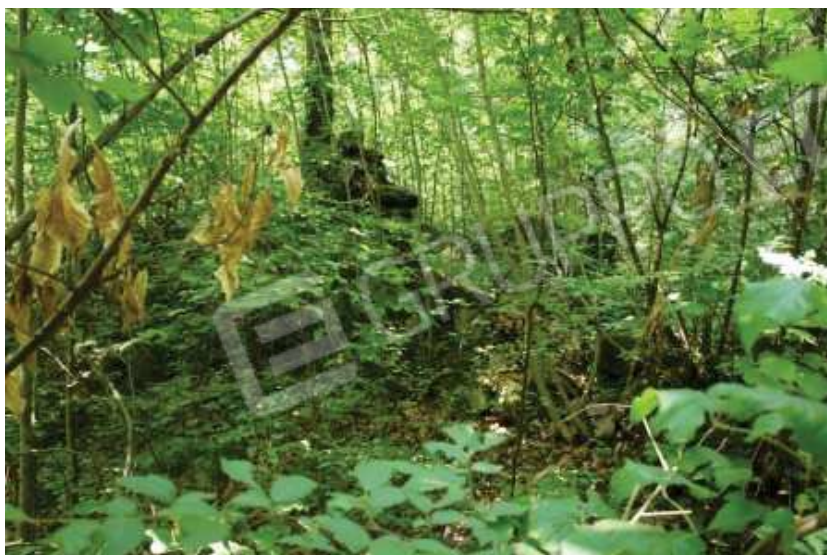
unità collabente/rudere mapp.5322

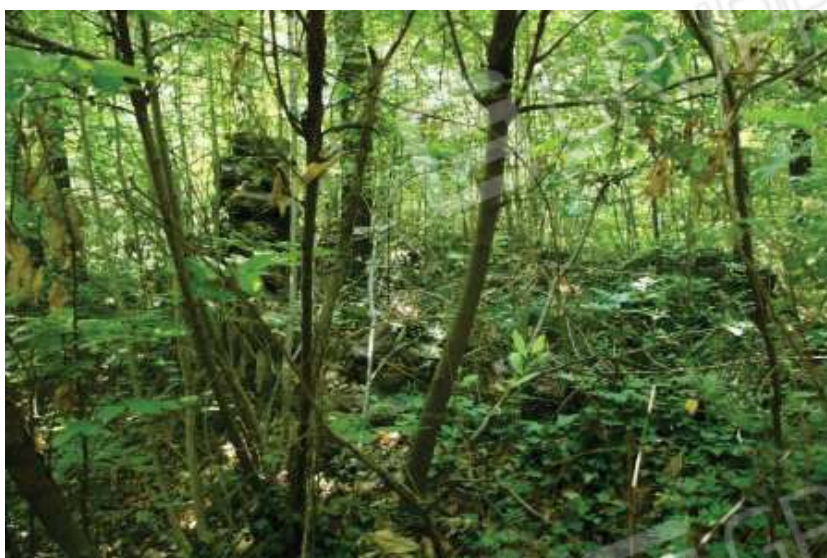
unità collabente/rudere mapp.5322

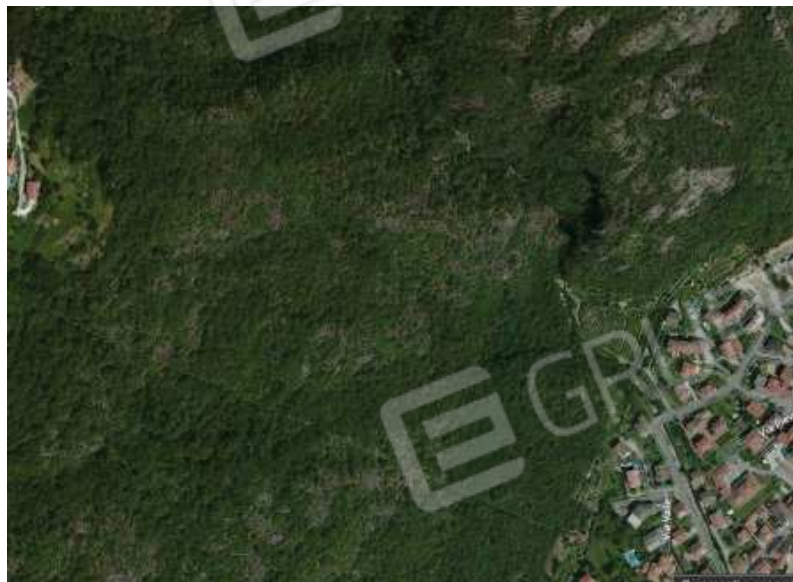
Vista aerea mapp.2625

Trattasi di terreno incolto di forma irregolare con forte dislivello ed orografia disconnessa, ormai quasi completamente boscato. L'accesso a tale terreno risulta particolarmente difficoltoso causa fitta vegetazione e con tratti di elevata pendenza.

Stato di manutenzione generale: scarso
