RAPPORTO DI STIMA
UNITA' IMMOBILIARE AD USO ABITATIVO
SEMINDIPENDENTE e POSTO AUTO PERTINENZIALE
COMUNE DI SANTO STEFANO DI MAGRA (SP)
VIA CISA SUD 171 LOCALITA' BOSCO
PROPRIETA' [REDACTED]

Data rilievi 11.07.2024

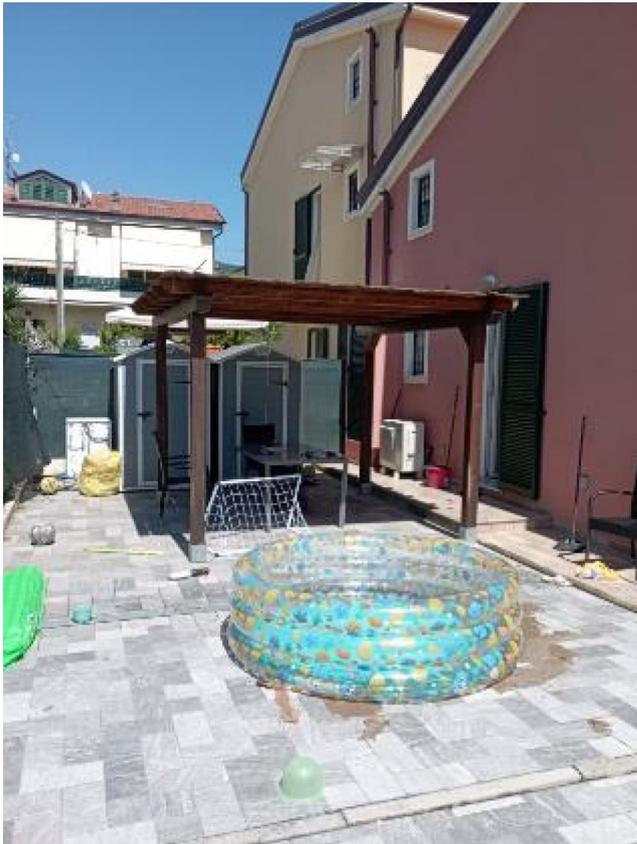
Sul lato nord della corte pertinenziale insistono una tettoia in legno su pilastri di circa mq. 9 e due cassette per attrezzi in materiale plastico di mq. 2.25 cad.

Figura 5 la tettoia sulla corte lato nord

- tutta l'area cortilizia è pavimentata, mentre il progetto prevedeva una parte a verde
- la tettoia che insiste nella corte non è autorizzata e non rispetta le distanze dai confini, come i due depositi attrezzi
- al piano terreno non è stato realizzato l'antibagno
- al piano sottotetto è stato realizzato un bagno in luogo del locale sgombero.

- demolire e asportare la tettoia in legno
- rimuovere le due cassette in plastica ad uso deposito attrezzi
- ripristino dell'area verde come da progetto con demolizione di parte della pavimentazione esistente per circa 50 mq.

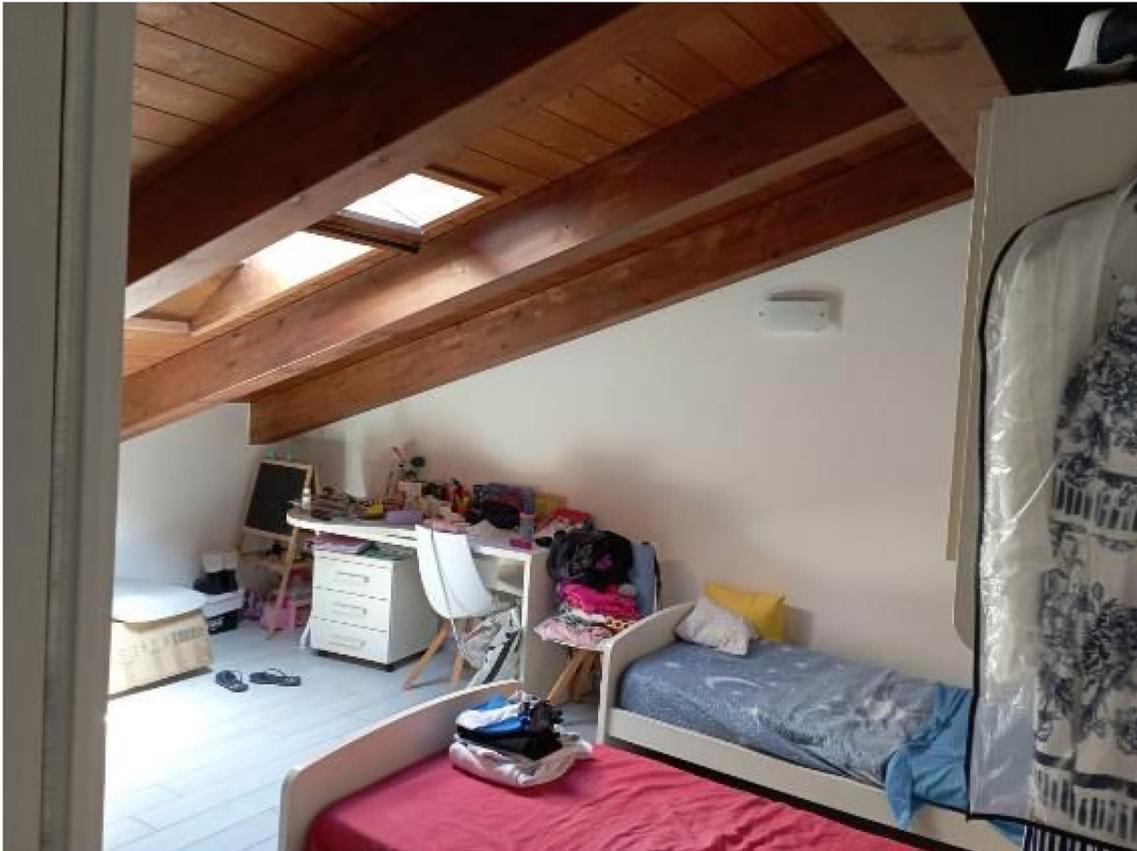
Nel sottotetto, di fatto utilizzato come abitabile, è stato realizzato un servizio igienico, da ricondurre a "lavanderia" (v. oltre)

Figura 6 un locale del sottotetto non abitabile

- realizzare l'antibagno nel servizio igienico al piano terreno come da progetto
- asportare i servizi igienici, trasformando il locale bagno del piano primo in "lavanderia"
- deposito di pratica SCIA in sanatoria per regolarizzazione delle opere non realizzate e modifiche interne (creazione lavanderia) al piano sottotetto e rappresentazione del locale tecnico posto in aderenza al servizio igienico al piano terra, di mq 0,60.

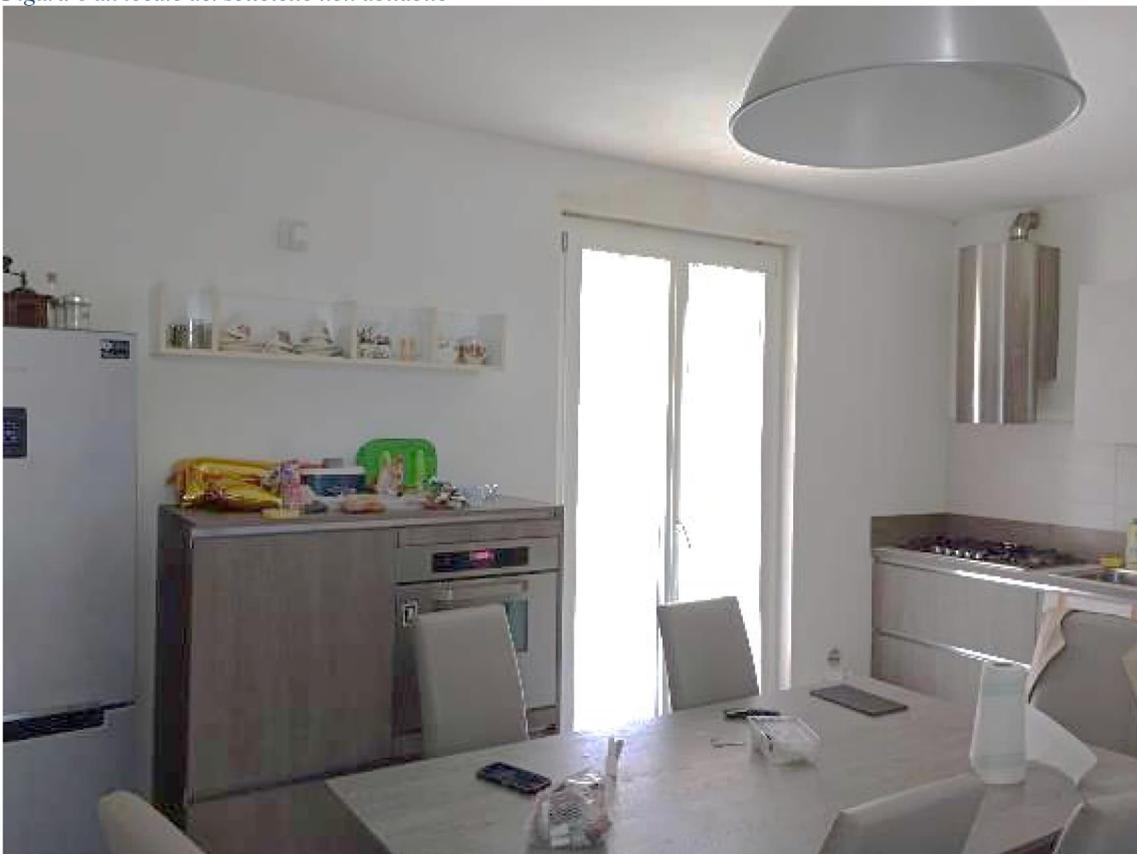
Figura 7 il soggiorno/angolo cottura

Sulle pareti nella zona soprastante gli infissi del soggiorno, del servizio igienico al piano terreno e lungo il soffitto soprastante la scala interna è stata verificata la presenza di macchie di umidità.
