Tribunale di Alessandria
PROCEDURA DI ESECUZIONE IMMOBILIARE

N° Gen. Rep. **298/2023**
data udienza ex art. 569 c.p.c.: 07-05-2024

RAPPORTO DI VALUTAZIONE
Lotti 001, 002, 003, 004, 005,
006

Bene: VIA FRATELLI ROSSELLI ** - Sale (AL) - 15045

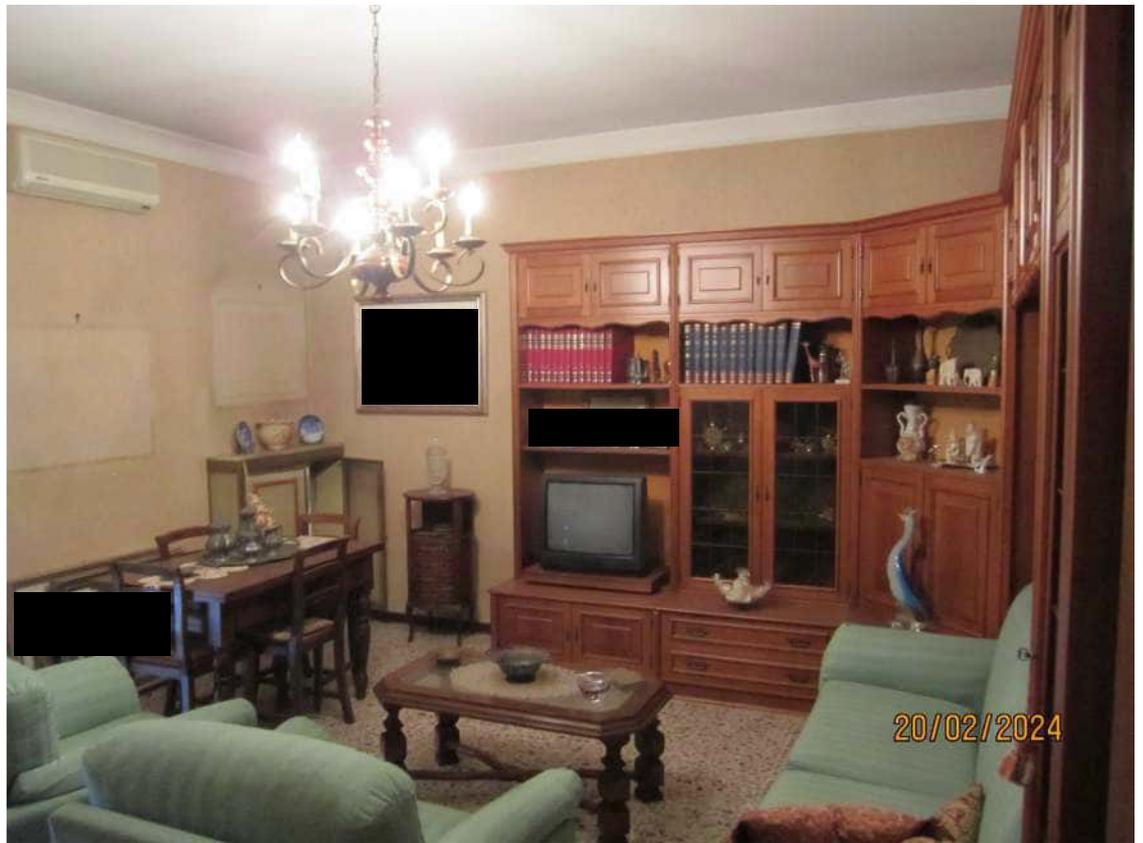
FOTO 5 -LOTTO 1 – piano secondo

L'ambiente soggiorno, comunicante direttamente con la cucina abitabile.
Visibile il condizionatore di cui e' dotato l'alloggio.

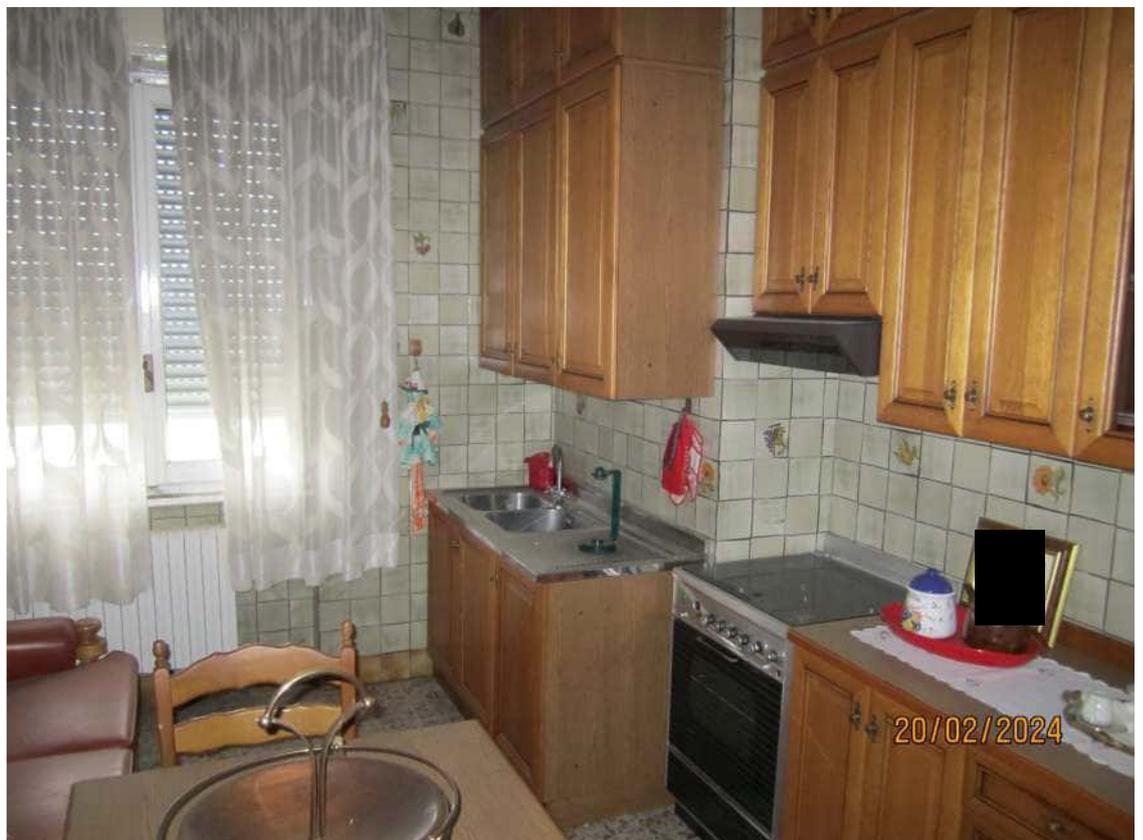
FOTO 6 - LOTTO 1 – piano secondo

Scorcio della cucina abitabile, con il rivestimento in materiale ceramico rifatto in tempi relativamente recenti.

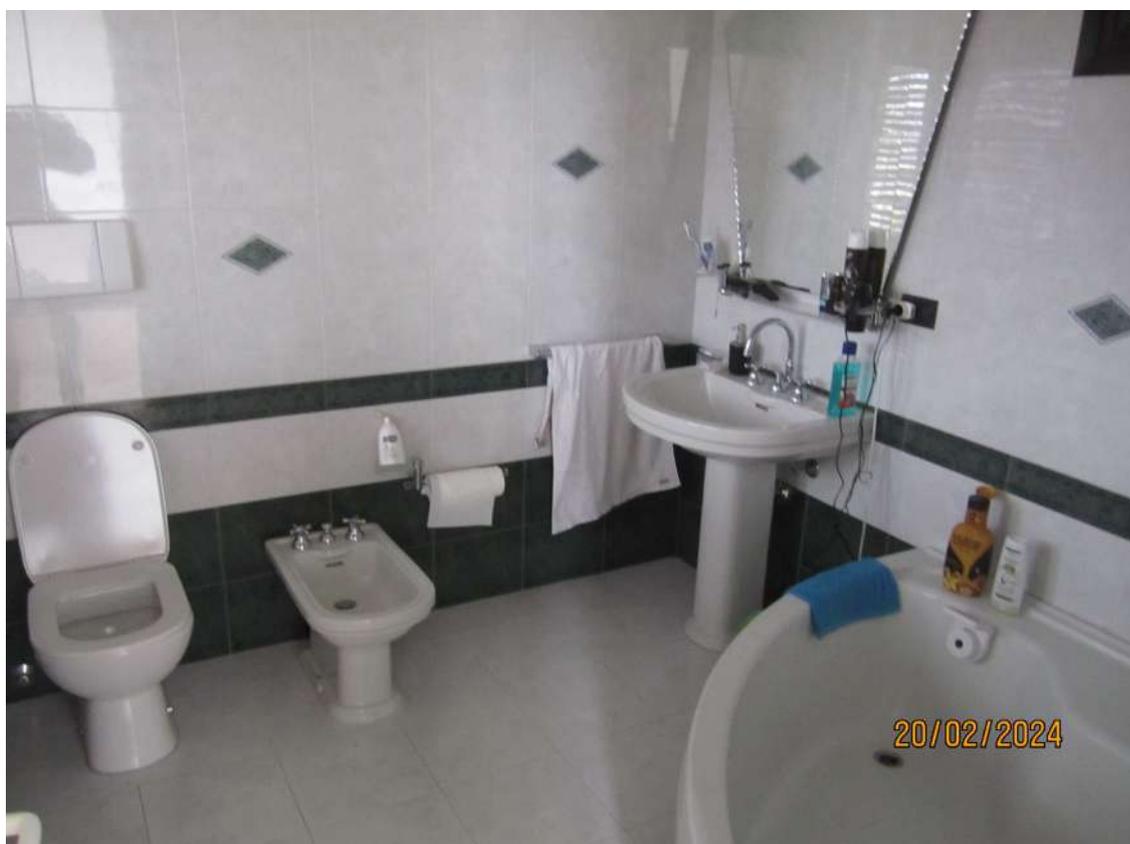
FOTO 12 – LOTTO 2 – piano secondo

Un ampio e moderno bagno con vasca semicircolare e' collegato direttamente alla camera da letto matrimoniale.

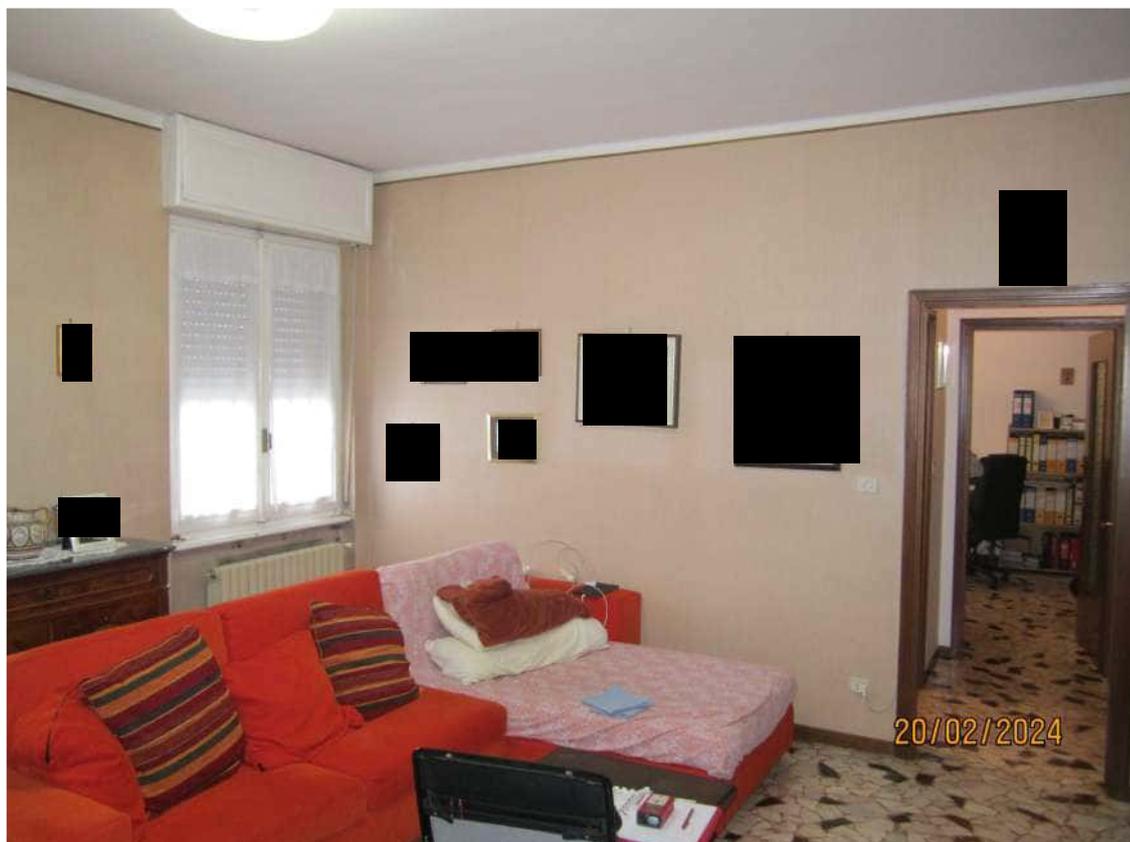
FOTO 15 – LOTTO 3 – piano secondo

Il soggiorno dell'alloggio contrassegnato dal Lotto 3, così come appare dall'ingresso. Privo di disimpegni dispersivi, l'alloggio, di dimensioni ridotte, si presenta razionalmente suddiviso e in discreto stato di conservazione.

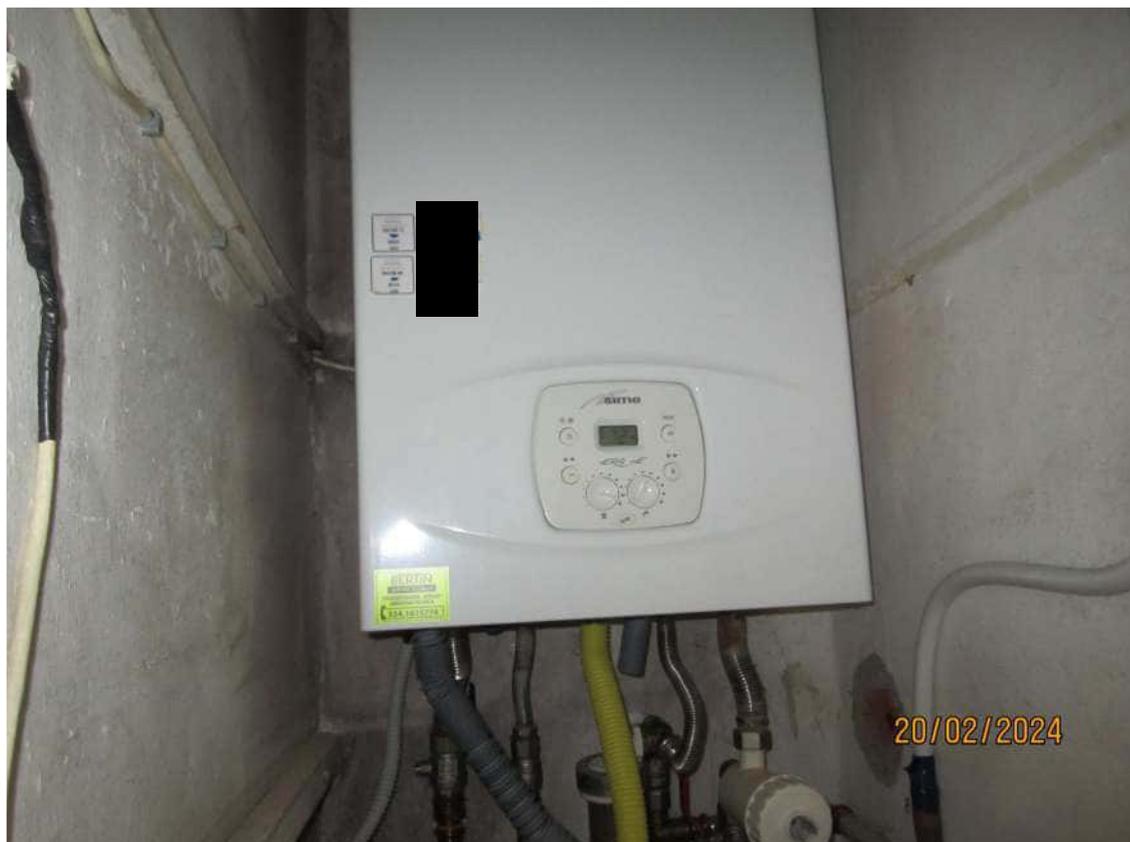
FOTO 17 – LOTTO 3 – piano secondo

La caldaia a metano in una nicchia della cucina. E' questo uno dei tre alloggi che sono stati staccati dall'impianto originario condominiale (che comprendeva anche le attivita' commerciali ed artigianali) passando al riscaldamento individuale.

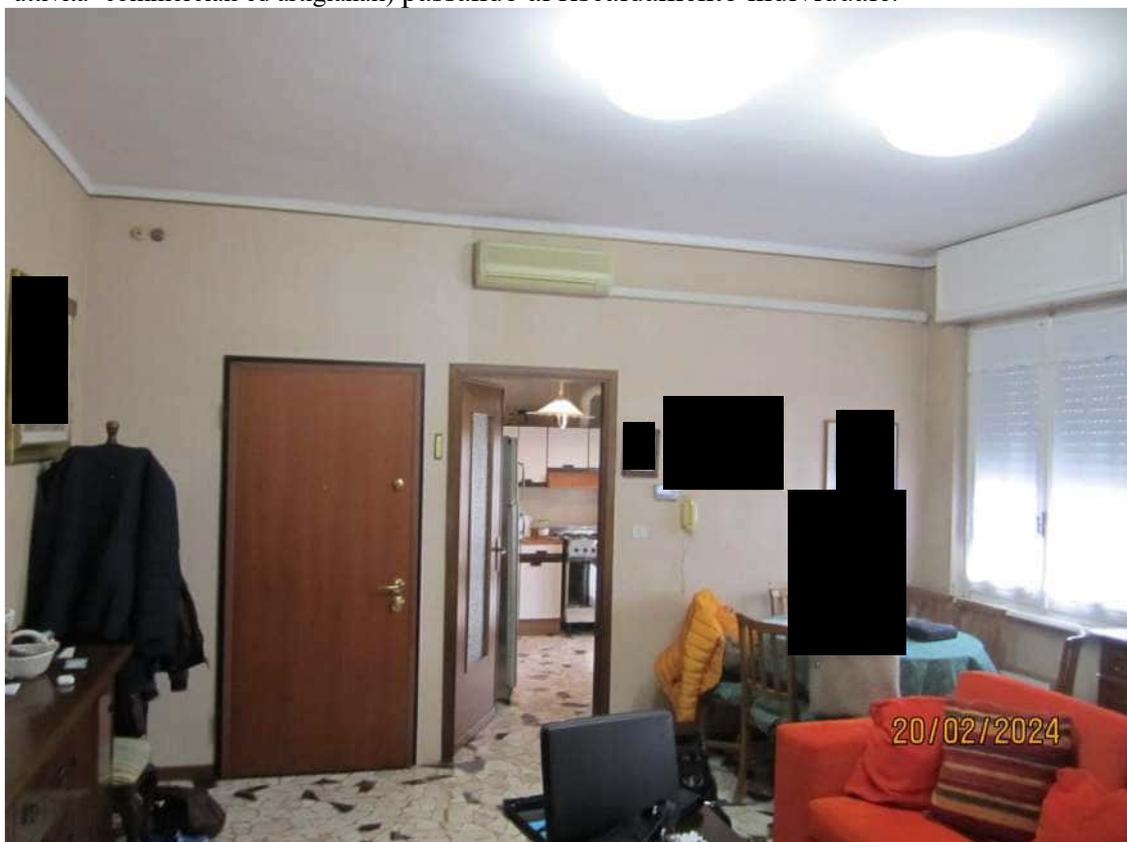
FOTO 18 – LOTTO 3 – piano secondo

Il soggiorno vista da altra angolazione. Visibile il portoncino di ingresso (blindato) contiguo alla porta della cucina.

L'alloggio e' dotato di condizionatore (sopra la porta della cucina).

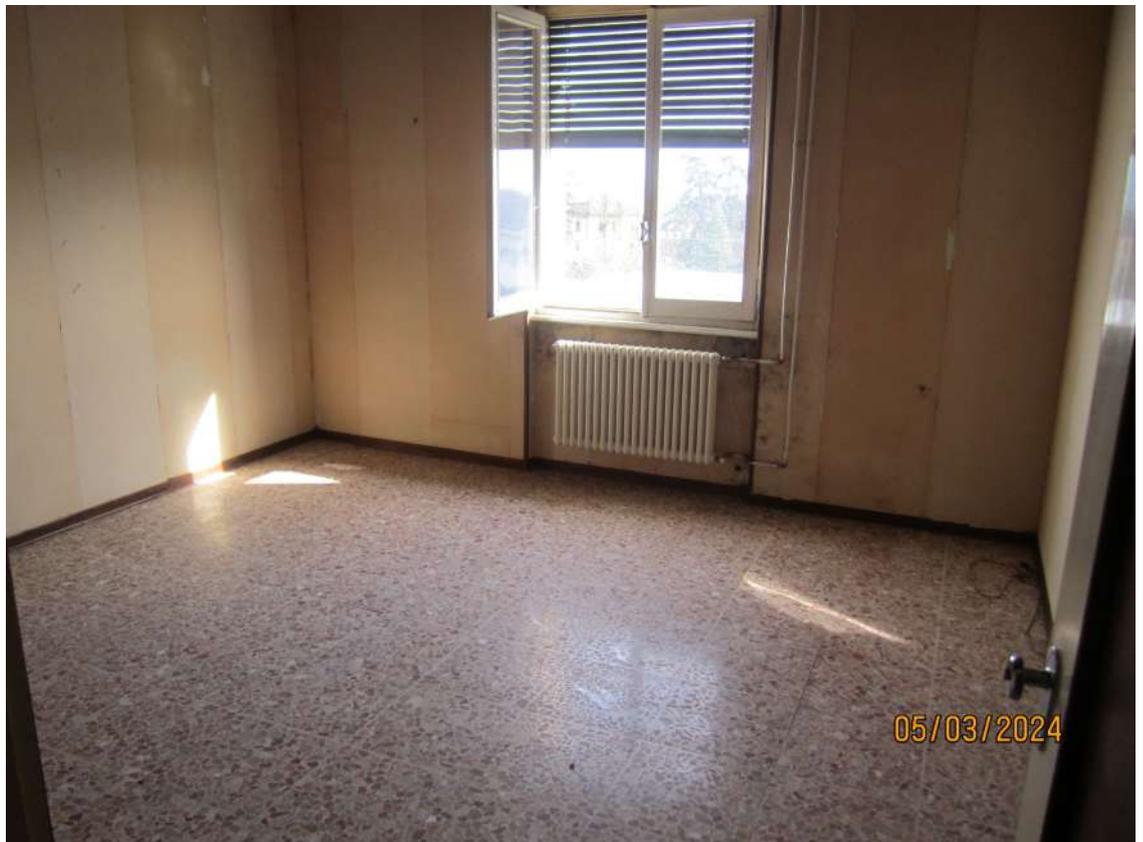
FOTO 24 – LOTTO 4 – piano terzo

Scorcio di una delle camere, di buona metratura, che caratterizzano l'alloggio, la cui superficie lorda raggiunge i 150 mq. (25 circa dei quali sono disimpegni).

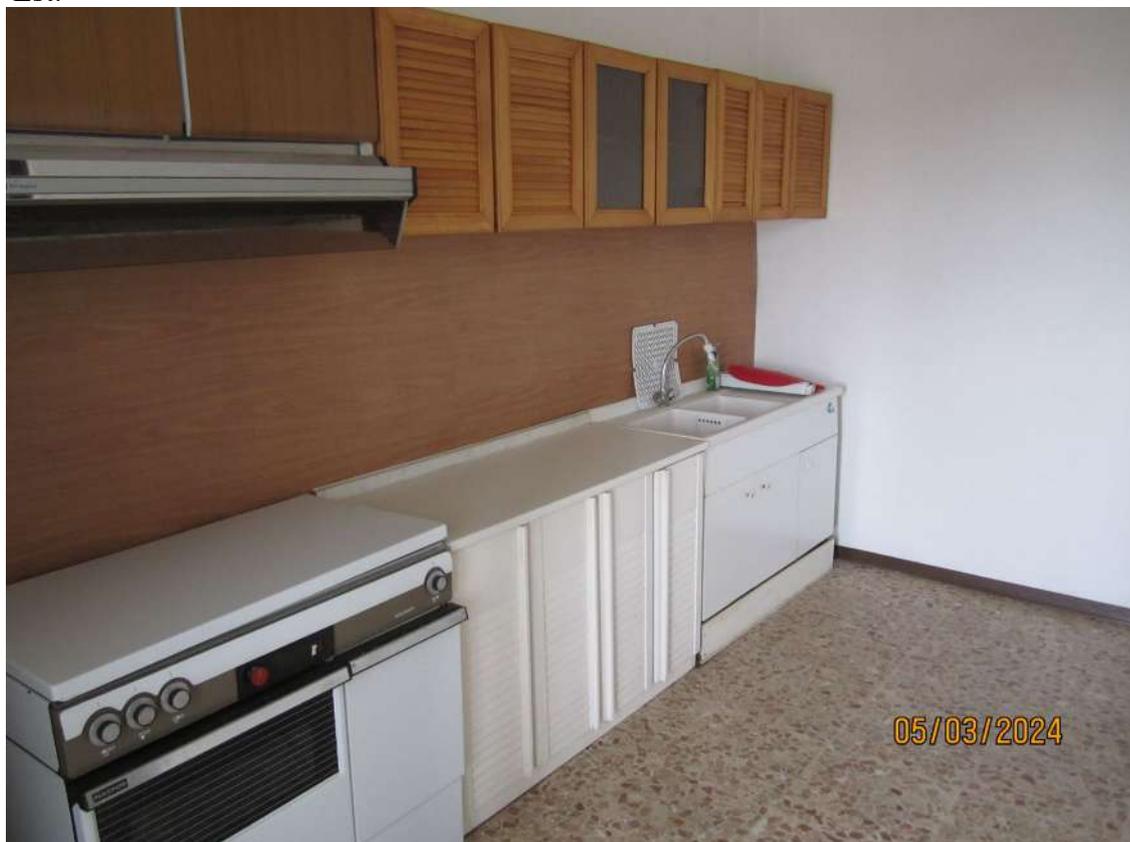
FOTO 28 – LOTTO 5 – piano terzo

La cucina, piuttosto spaziosa, comunica col balcone.

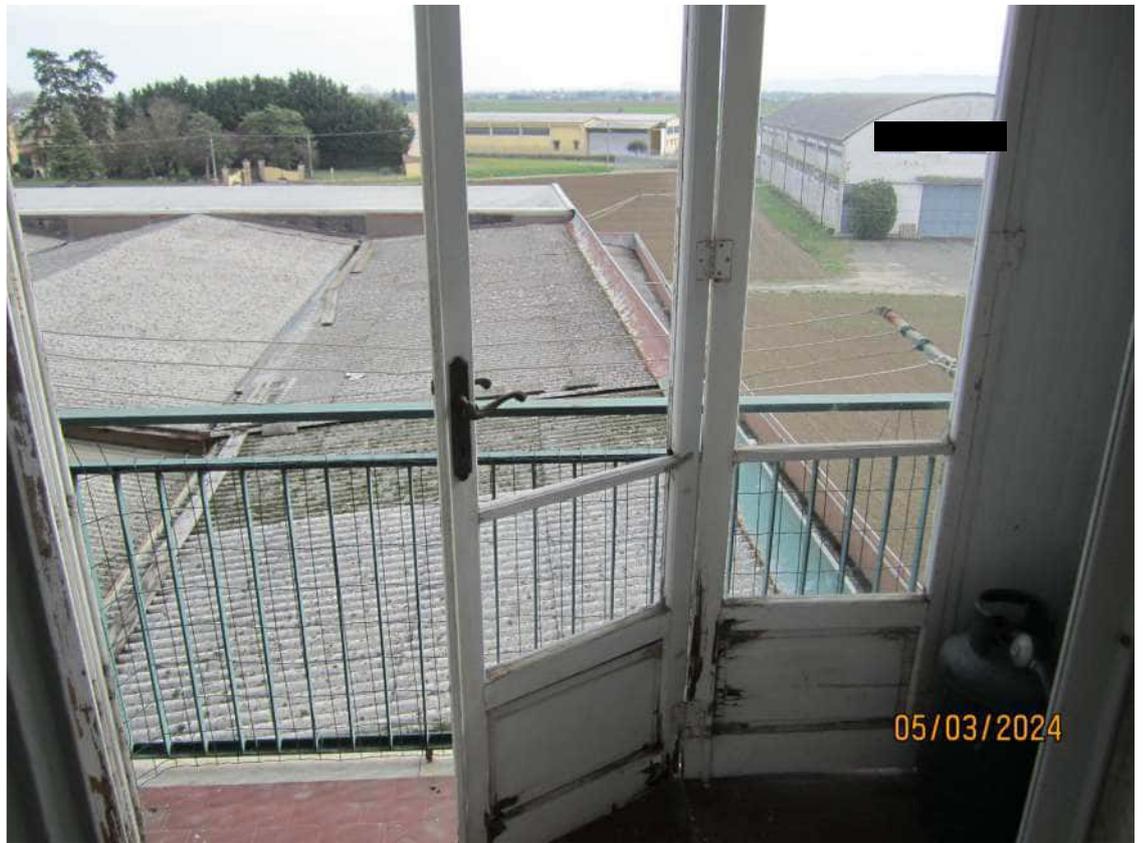
FOTO 29 – LOTTO 5 – piano terzo

Dal balcone, che un vecchio serramento a filo ringhiera di fatto lo trasforma in veranda, ci si affaccia sul tetto del capannone artigianale il cui manto di copertura ha tutta l'aria di essere in fibrocemento "non ecologico" (contrariamente a quanto afferma il Proprietario).

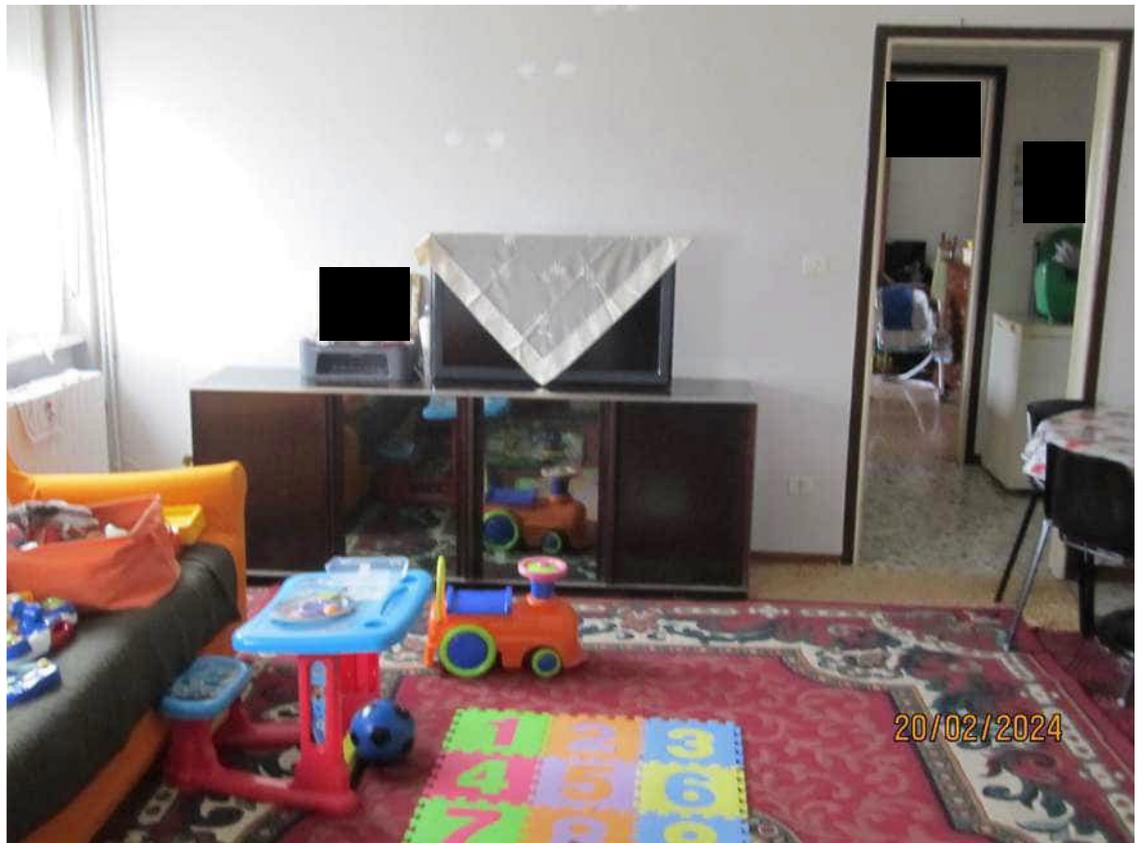
FOTO 32 – LOTTO 6 – piano terzo

Il soggiorno del Lotto 6, così come si vede dalla porta di ingresso all'alloggio. L'alloggio, di ridotta metratura, è razionalmente suddiviso, senza dispersivi spazi di disimpegno. Tutti gli ambienti prospettano verso Ovest.

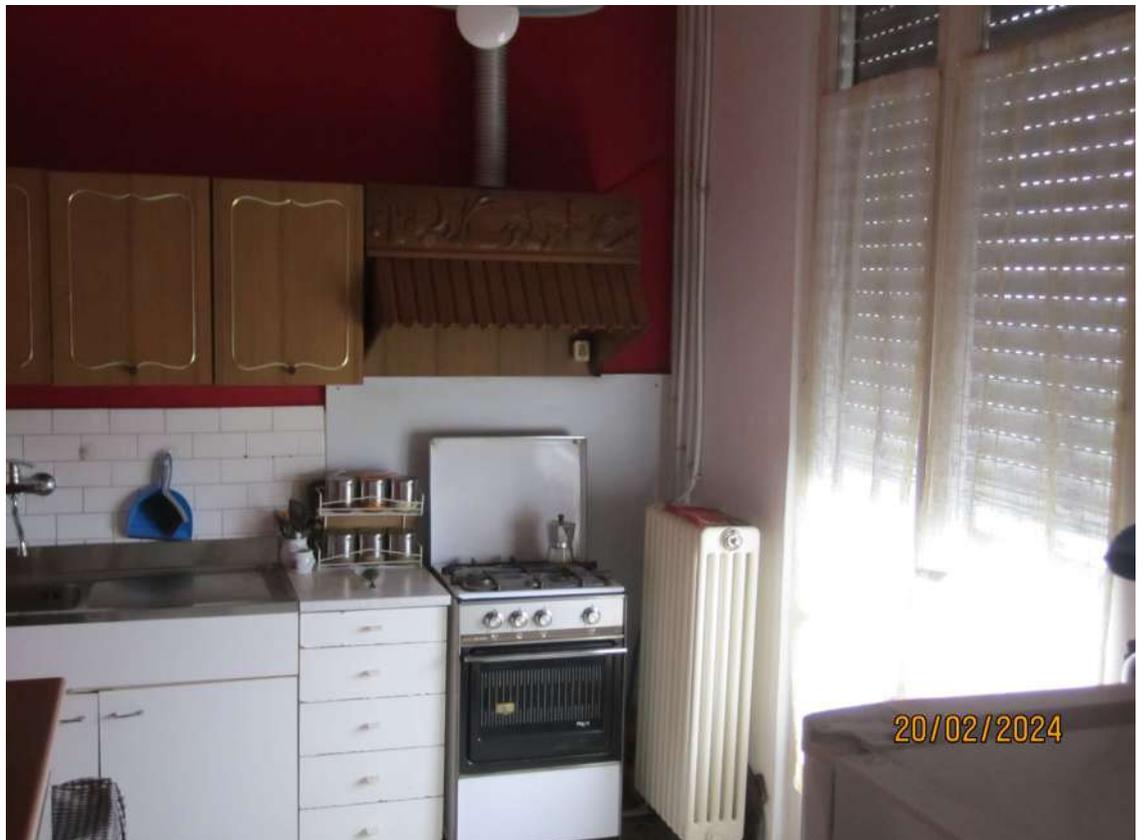
FOTO 33 – LOTTO 6 – piano terzo

La piccola cucina con la porta-finestra di accesso al balcone.

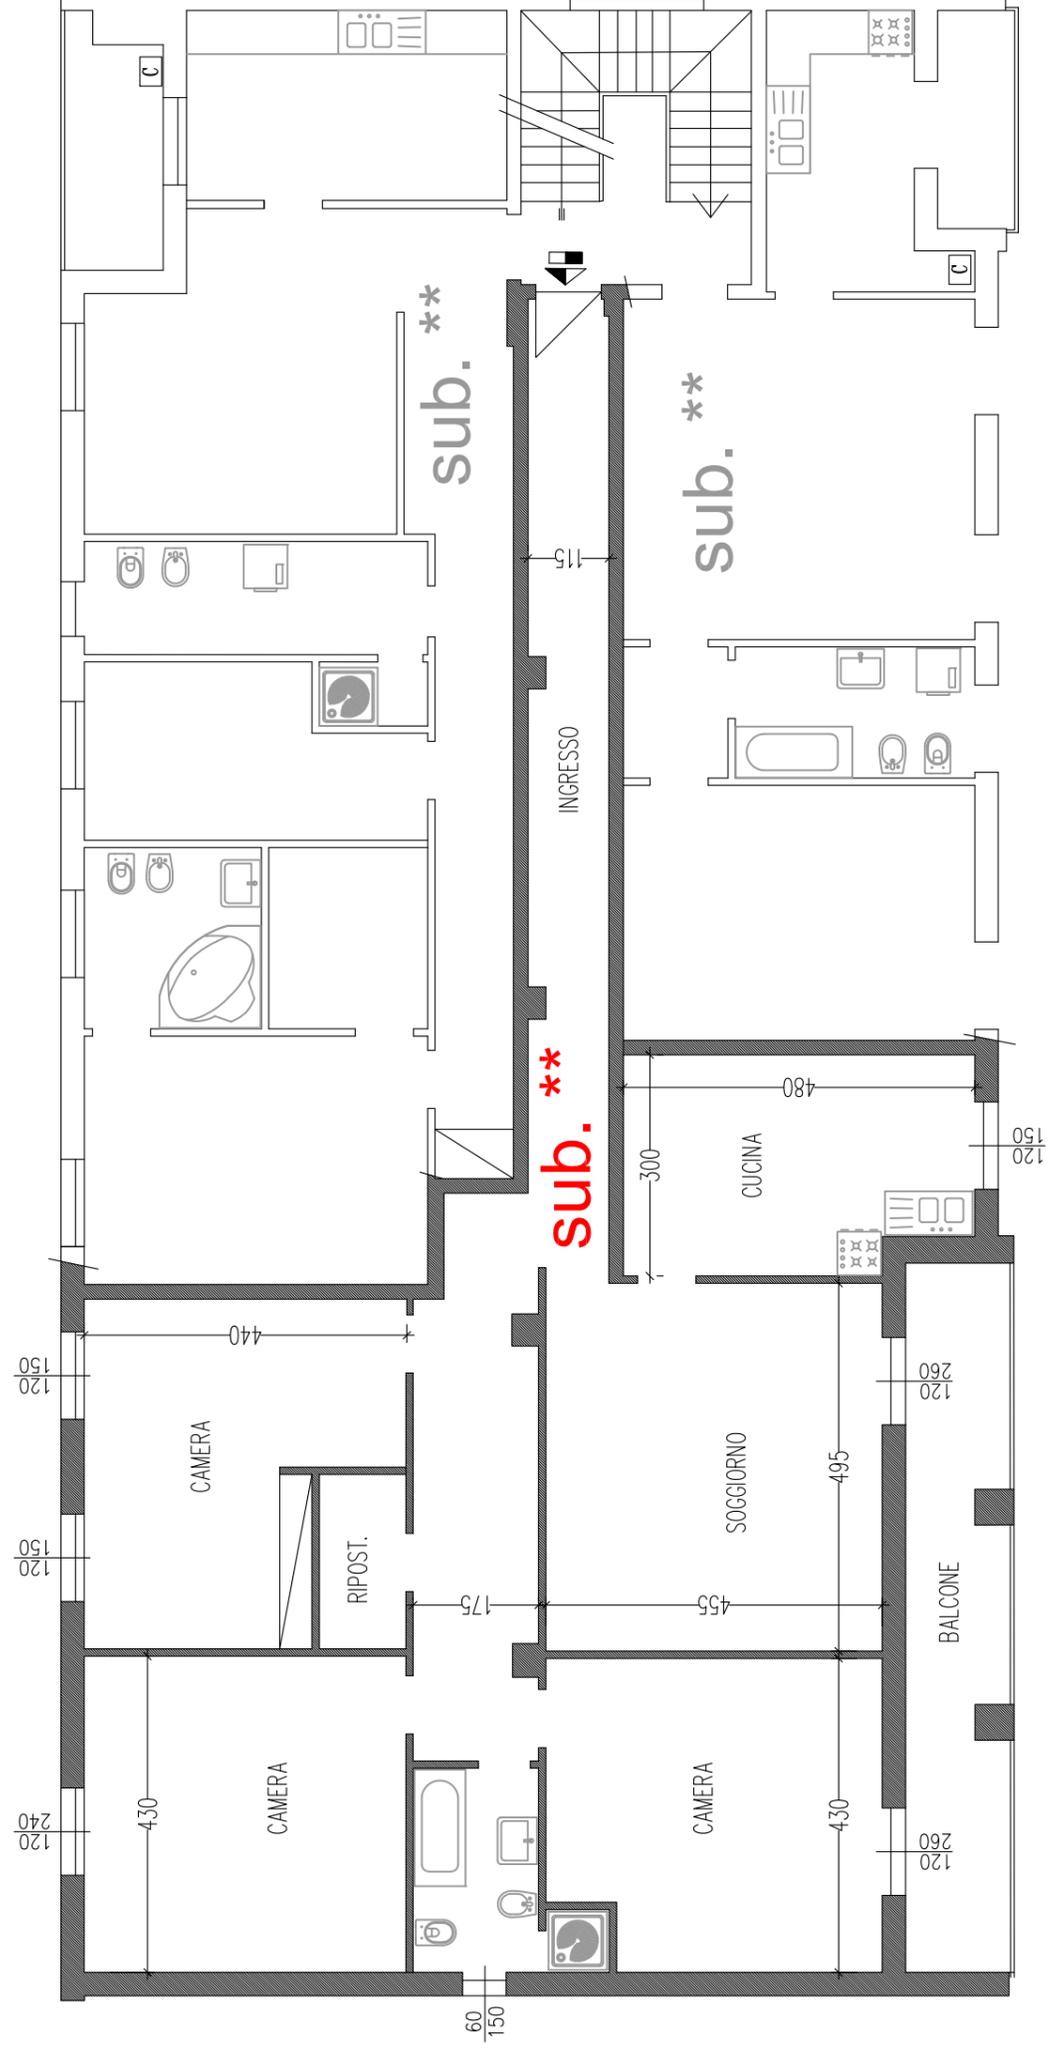
Lotto n. 2 - F. ** - Mapp. *** sub. ** (Cat. A/2)

ALLOGGIO: lordi mq. 105,53

BALCONE mq. 4.54

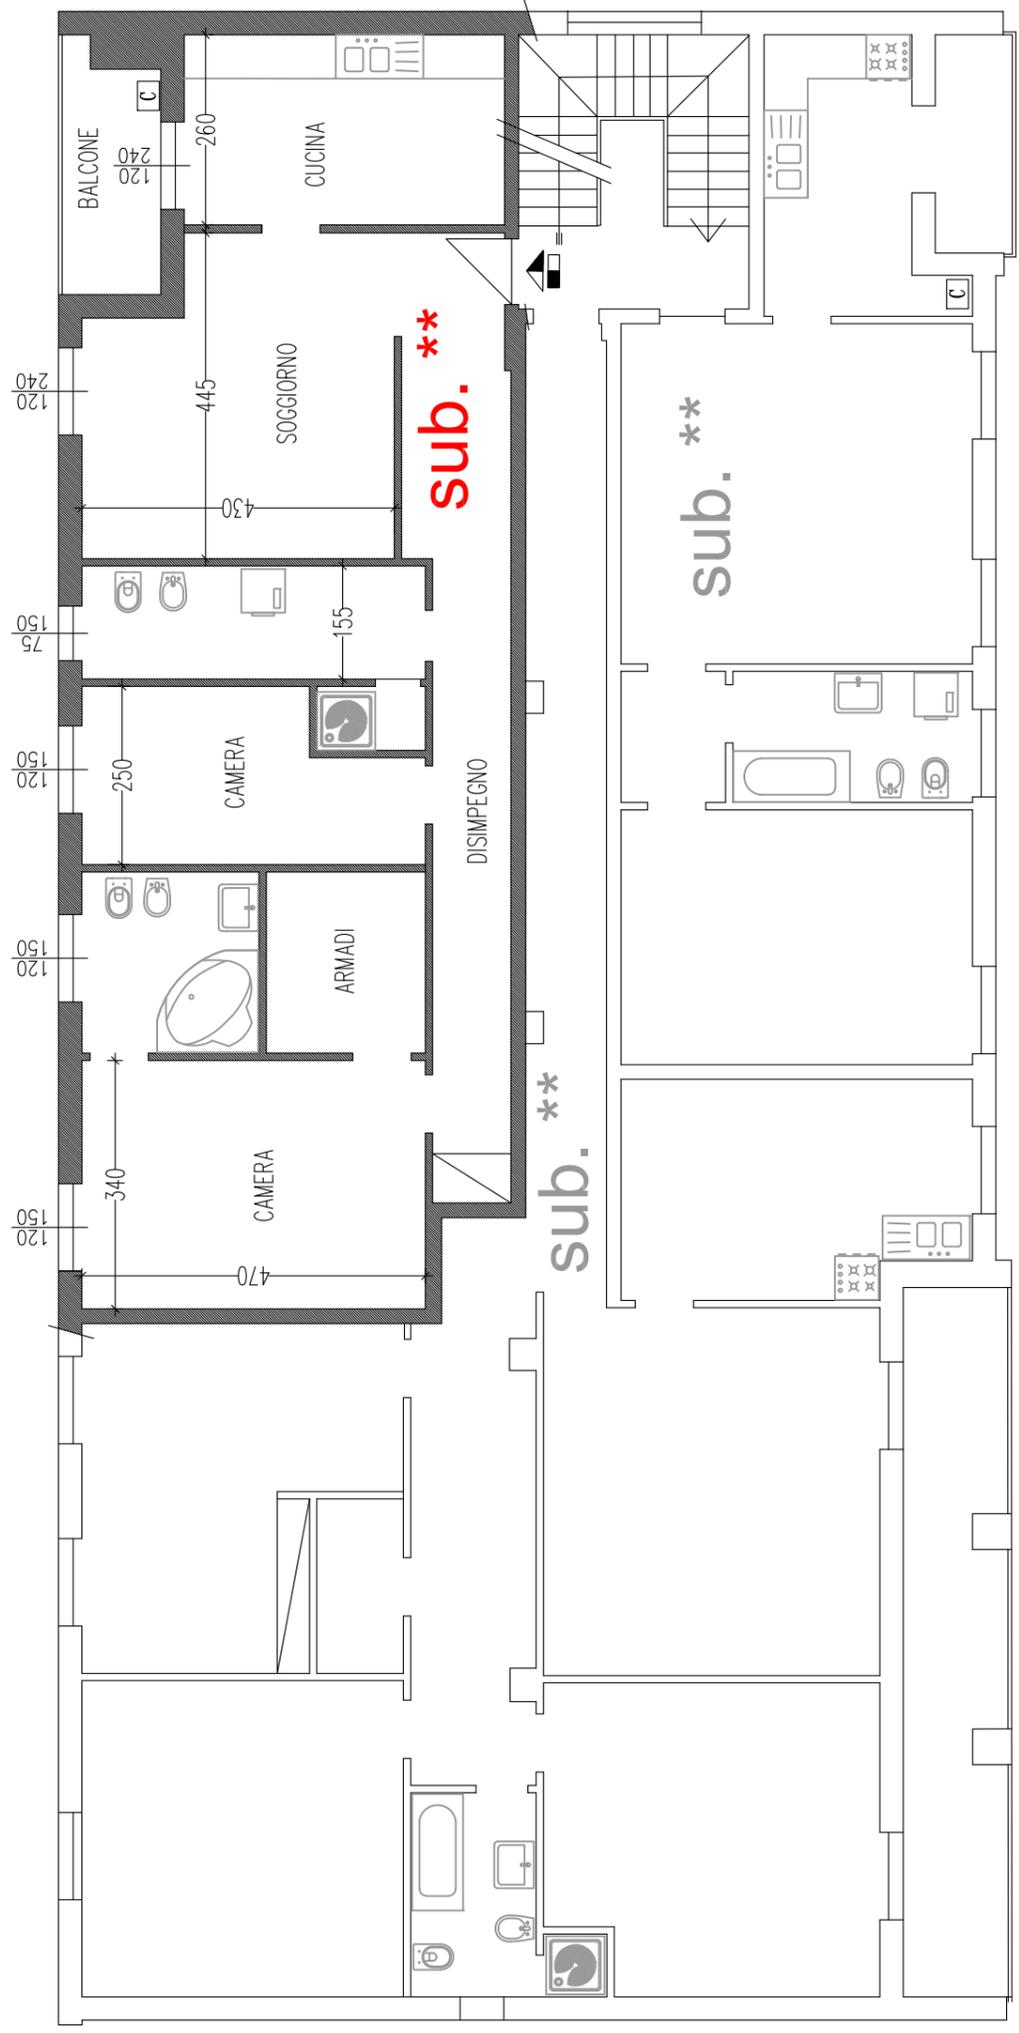
Lotto n. 3 - F. ** - Mapp. *** sub. ** (Cat. A/2)

ALLOGGIO: lordi mq. 65,31

BALCONE mq. 3,17
