TRIBUNALE DI ALESSANDRIA

PROCEDURA N. 341/2010

Consulenza Tecnica d'Ufficio

RELAZIONE ESTIMATIVA

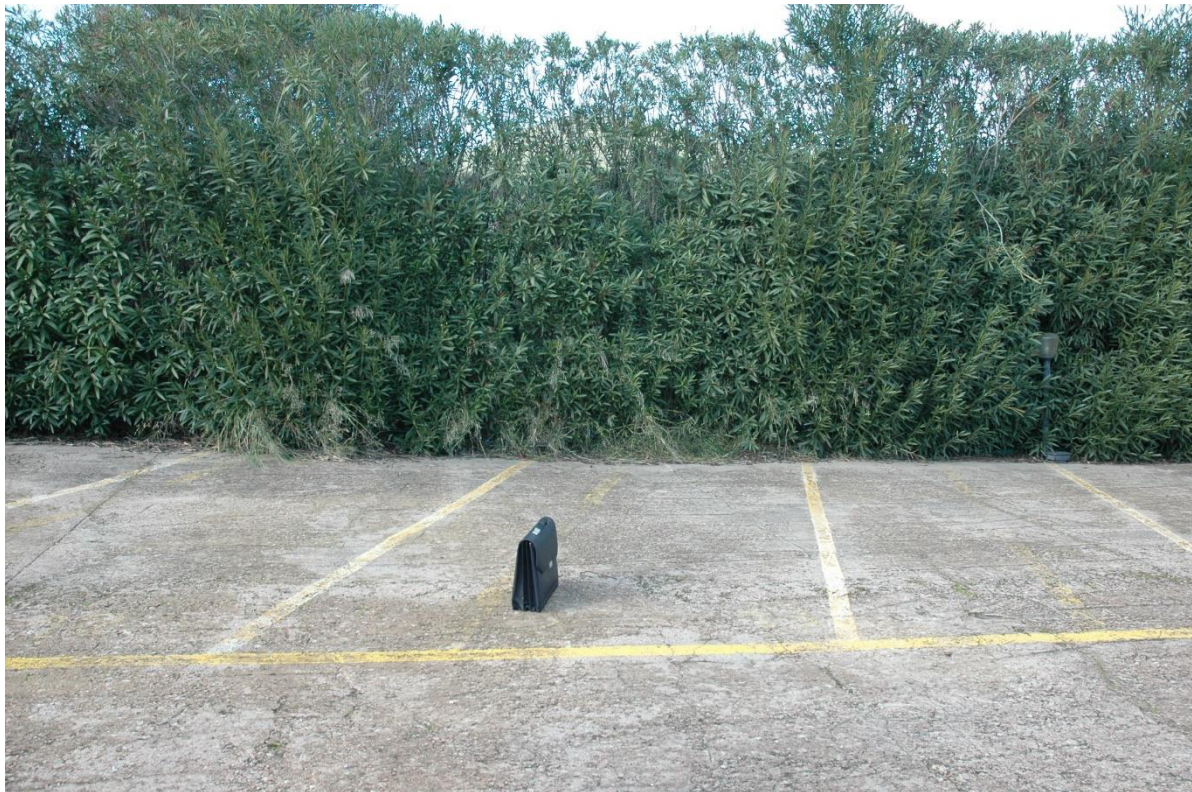
Trattasi di posto auto scoperto, non delimitato fisicamente ma solo indicato con linea bianca/gialla, delle dimensioni medie di metri 5.20 x 2.55, pari a mq 13.26. La posizione fisica del posto auto è leggermente diversa da quella indicata nell'elaborato planimetrico, come anche la forma.

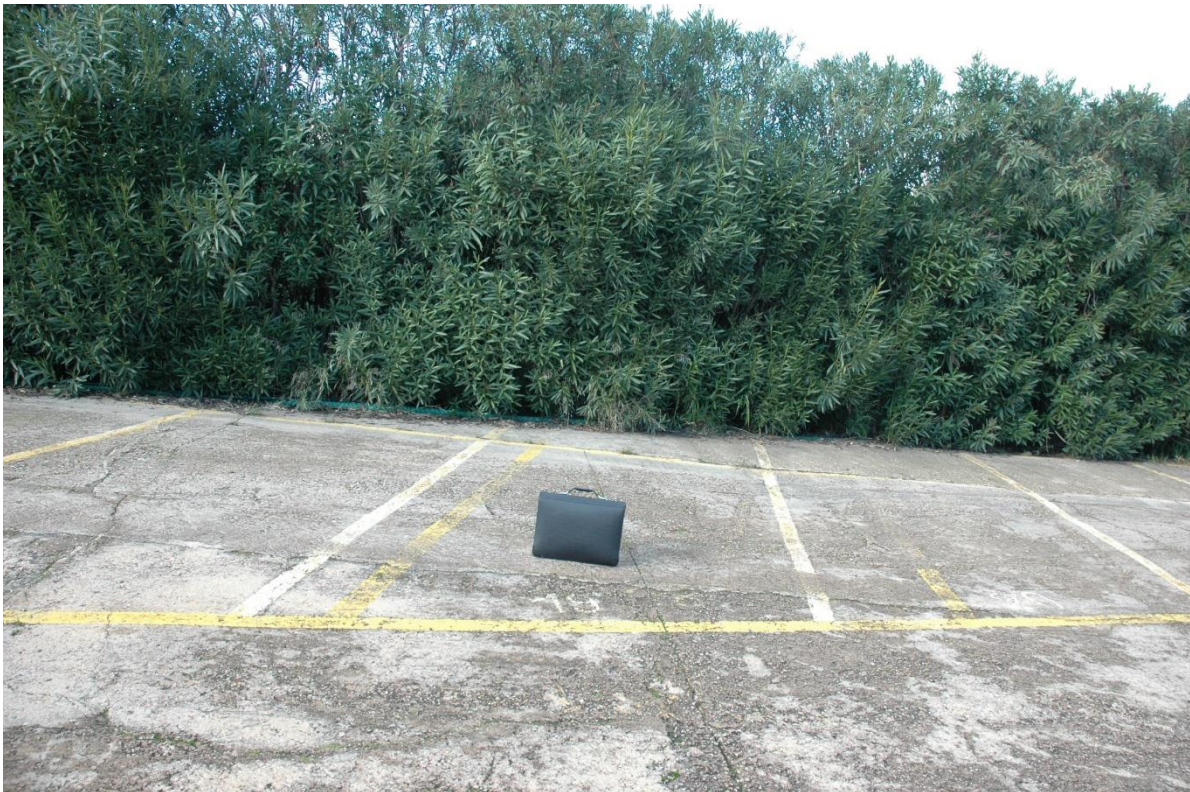
Trattasi di posto auto scoperto, non delimitato fisicamente ma solo indicato con linea bianca, delle dimensioni medie di metri 5.20 x 2.55, pari a mq 13.26. La posizione fisica del posto auto è leggermente diversa da quella indicata nell'elaborato planimetrico, come anche la forma.

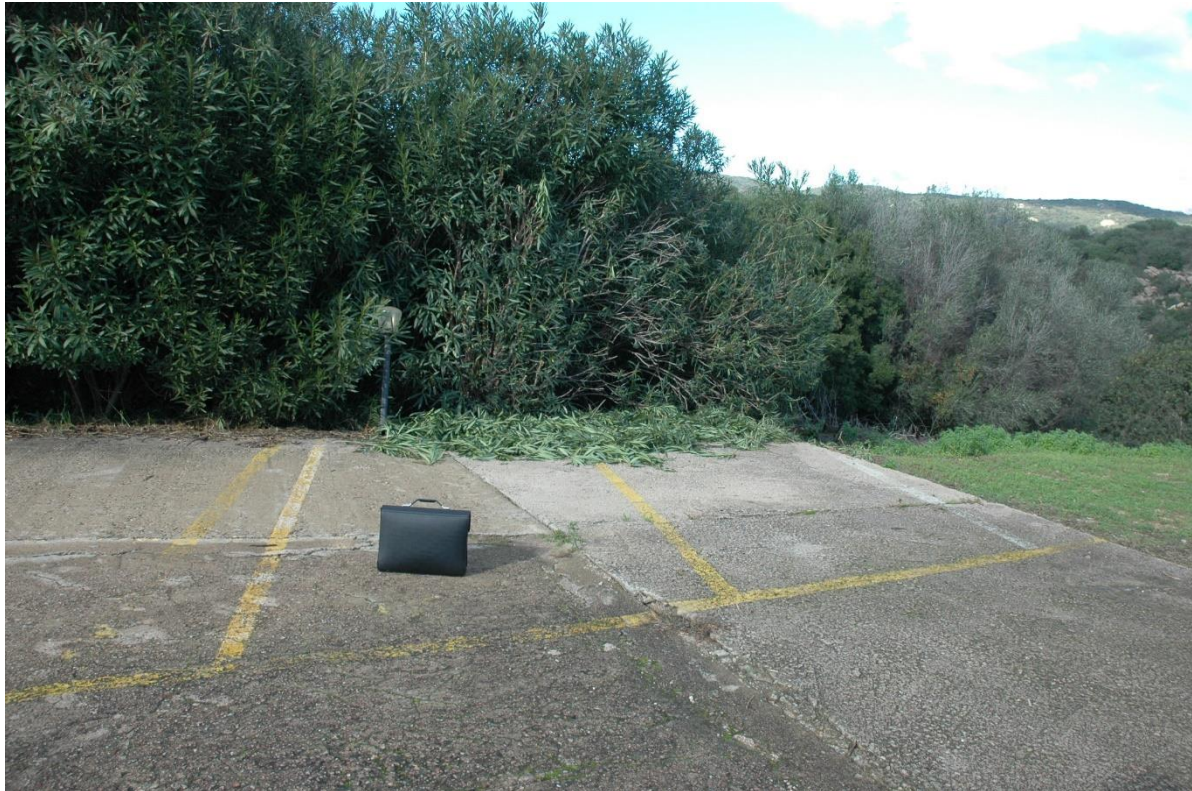
Trattasi di posto auto scoperto, non delimitato fisicamente ma solo indicato con linea bianca, delle dimensioni medie di metri 5.20 x 2.55, pari a mq 13.26.

La posizione fisica del posto auto è leggermente diversa da quella indicata nell'elaborato planimetrico, come anche la forma.

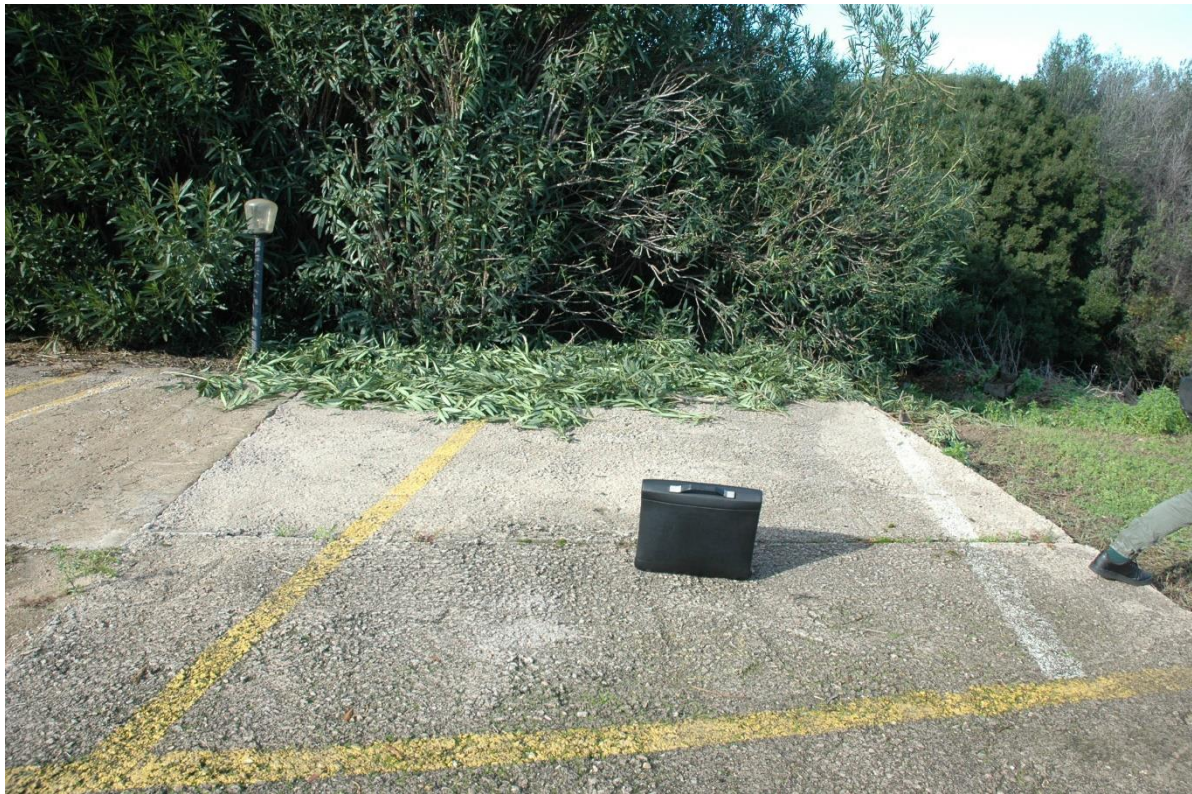
Trattasi di posto auto scoperto, non delimitato fisicamente ma solo indicato con linea bianca, delle dimensioni medie di metri 5.20 x 2.55, pari a mq 13.26.

La posizione fisica del posto auto è leggermente diversa da quella indicata nell'elaborato planimetrico, come anche la forma.
