Lotto 003 - Villa, box cavalli, terreni

Villa - Strada Annunziata 35

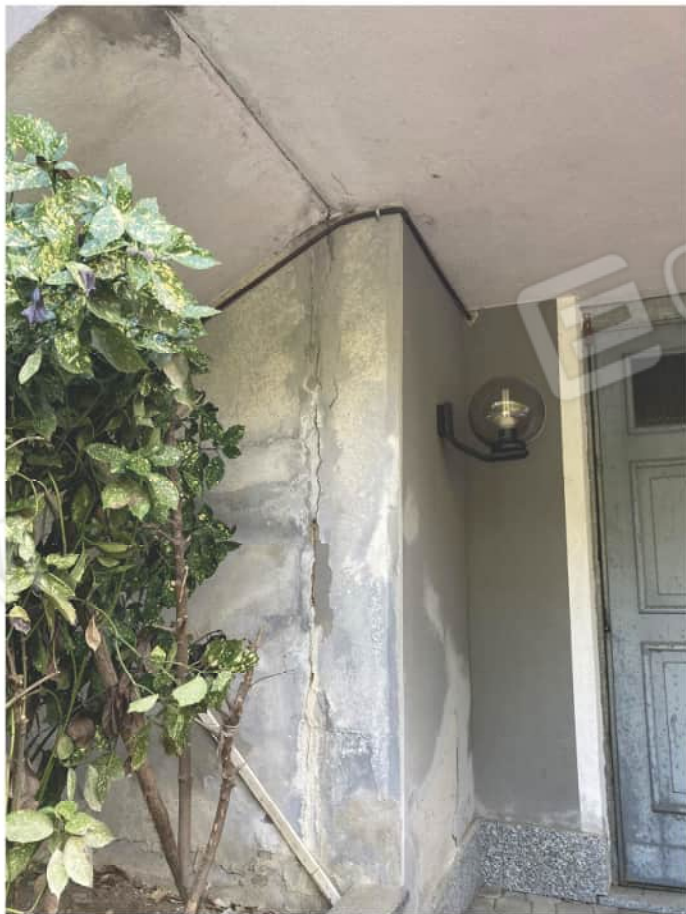
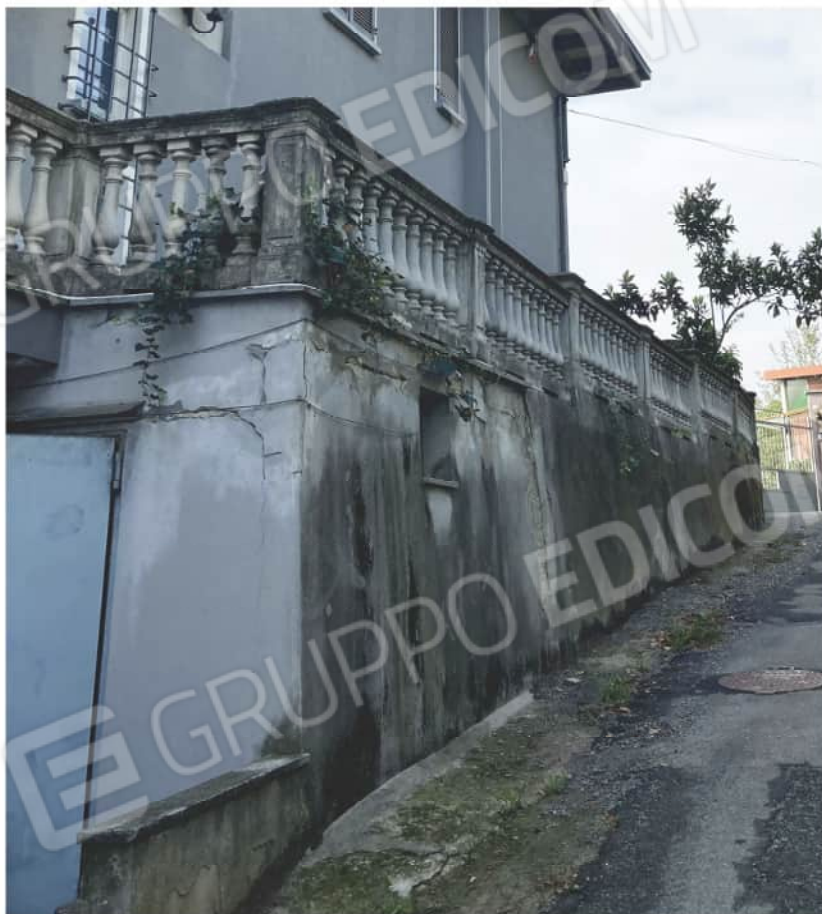
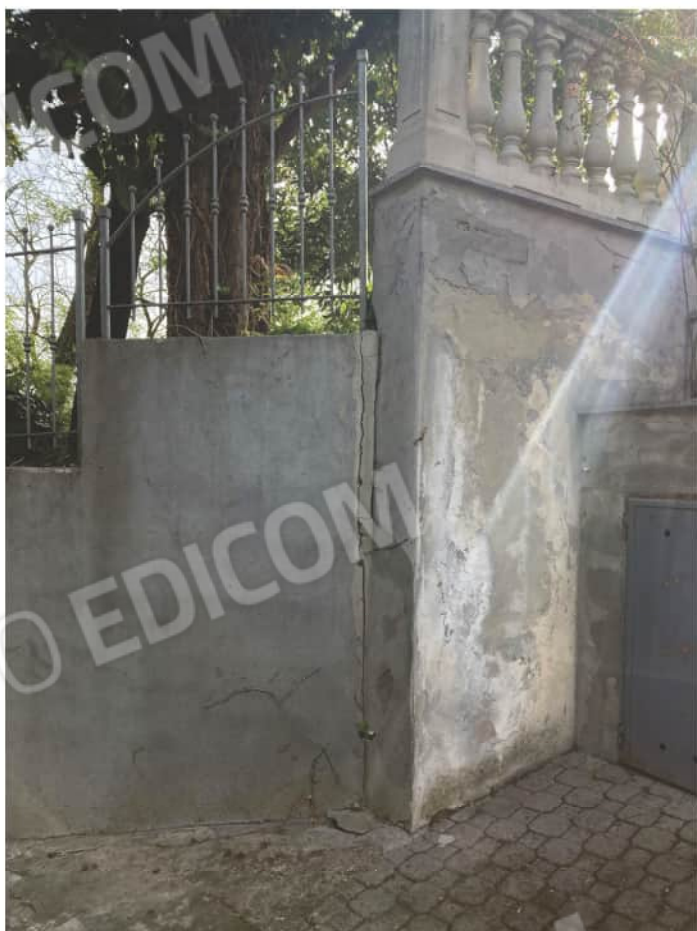
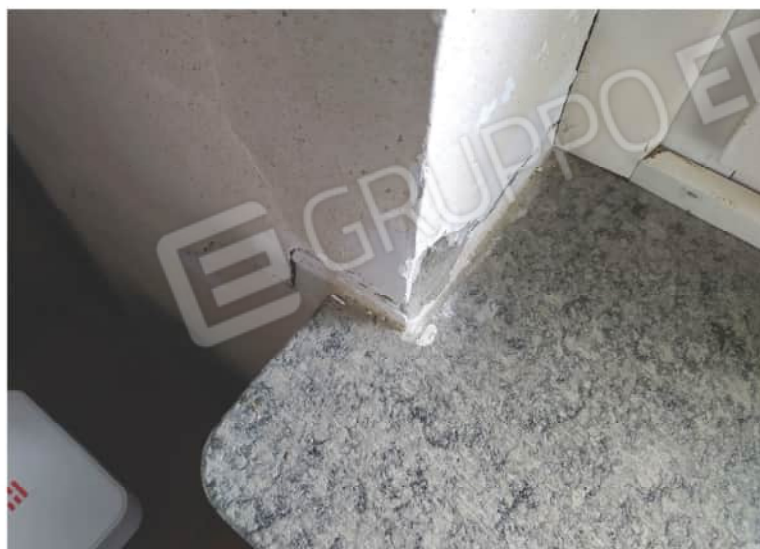
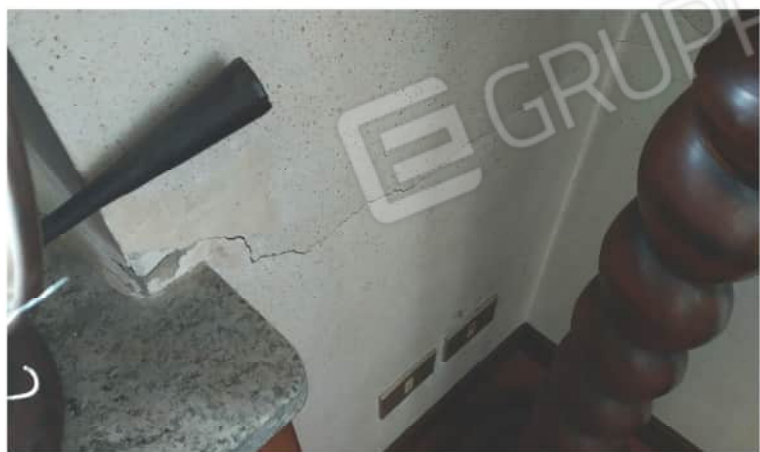
Stato fessurativo. All'interno alcune fessurazioni sono passanti e visibili anche all'esterno

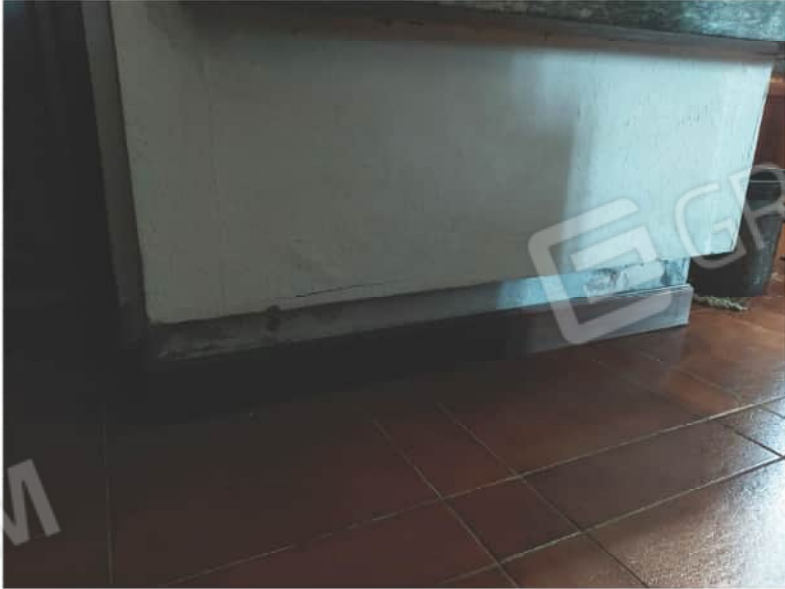
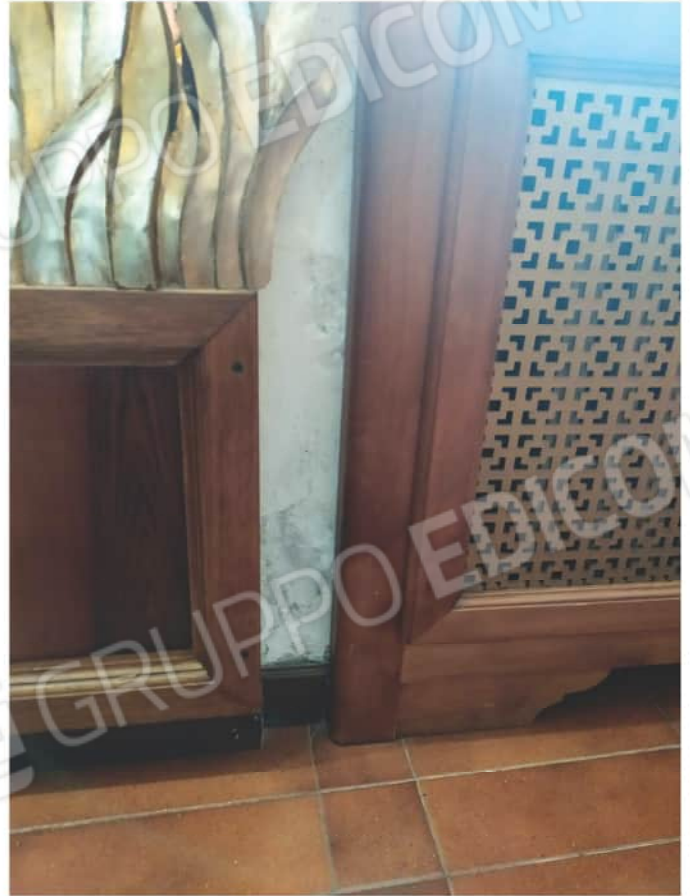
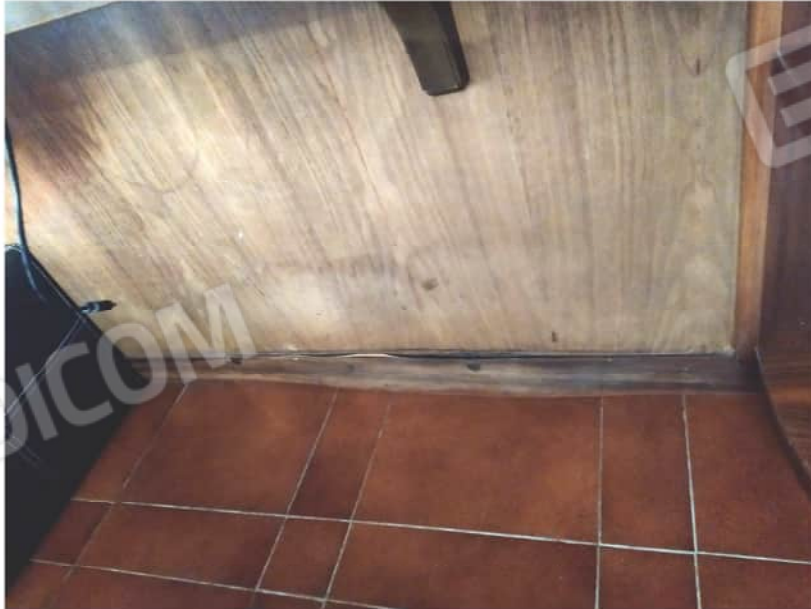
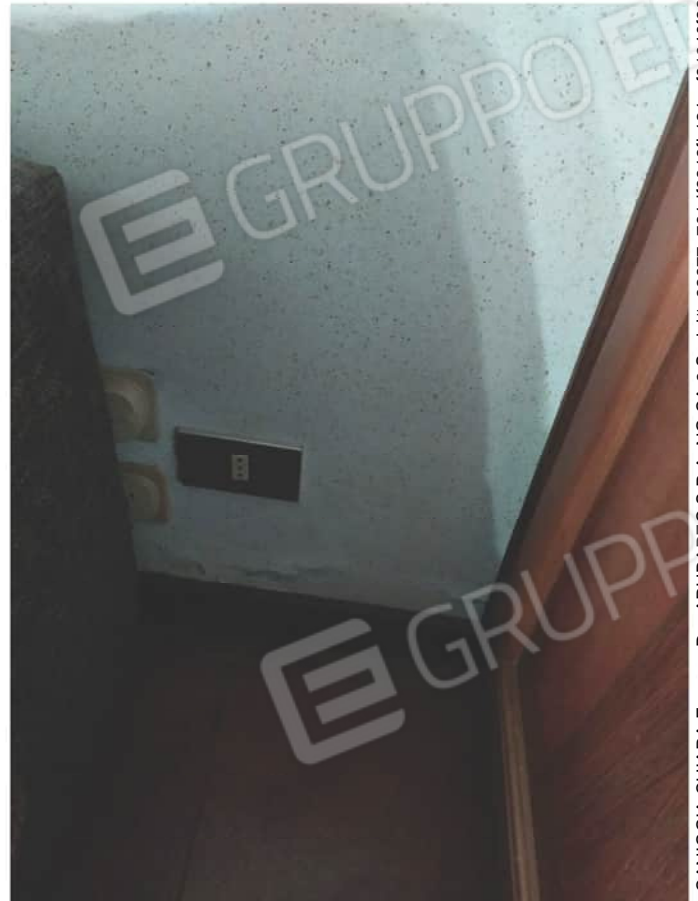
Umidità da risalita - si verifica prevalentemente a PT in corrispondenza del nucleo originale dell'abitazione che non ha piano seminterrato al di sotto.

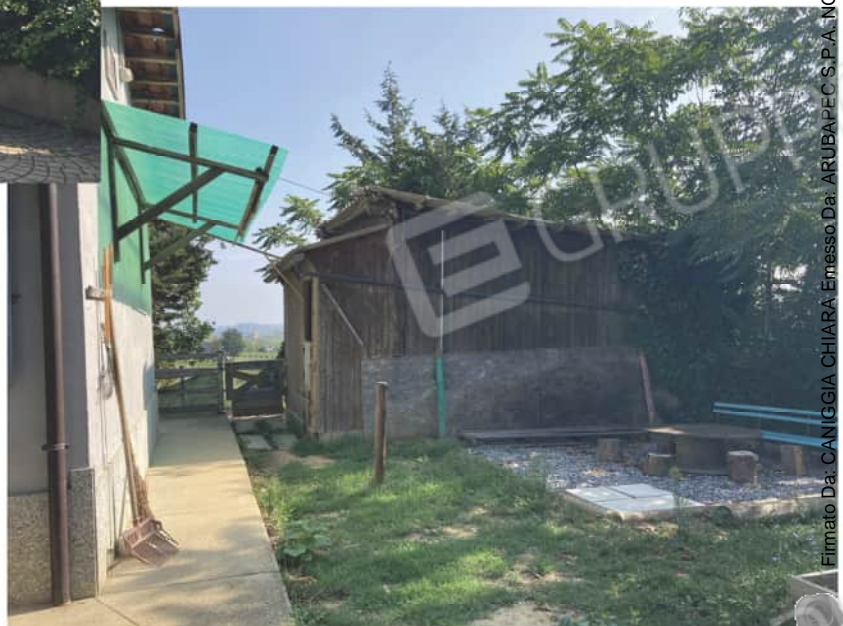
Box cavalli - struttura in legno
