TRIBUNALE DI NOVARA
ESECUZIONI IMMOBILIARI

Proc. Esec. n. 114 / 2019

ELABORATO PERITALE

Beni in Romagnano Sesia (NO) - Via Roncati , 8 e 10
Lotto 1 – Appartamento con autorimessa

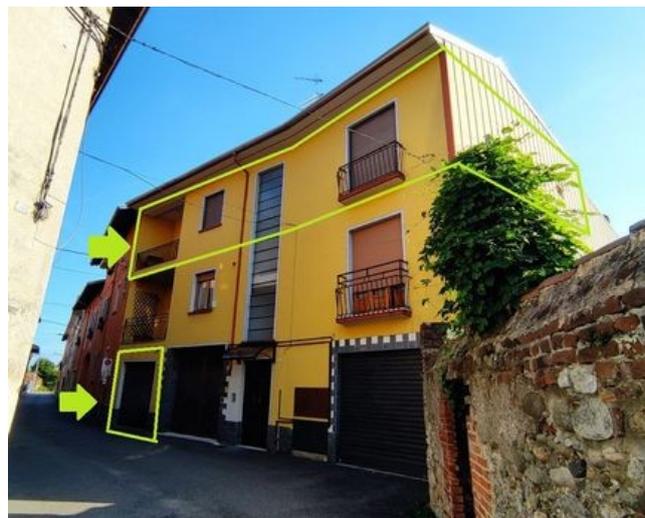
*Identificazione beni nell'edificio
(vista da via Roncati)*

I beni interessati dalla presente procedura si trovano nella zona immediatamente a sud del centro storico di Romagnano Sesia ed appartengono al fabbricato con accesso pedonale identificato dal numero civico 8. L'apertura accanto, il portone che ne costituisce l'accesso anche carraio per il cortile interno, è invece priva di numero civico, mentre il civico dell'autorimessa (interessata dal pignoramento) risulta danneggiato ma si riesce ancora a rilevare l'indicazione del n.10.

Per l'autorimessa si è poi rilevato che, mentre nei documenti catastali risulta associato il numero civico 8, in corrispondenza dell'apertura su via Roncati risulta presente l'indicazione (danneggiata ma leggibile) del numero 10. Sarà possibile eliminare tale incongruenza con una semplice rettifica.
