TRIBUNALE DI NOVARA
ESECUZIONI IMMOBILIARI

Procedimento Esecutivo n. 35/2022

ELABORATO PERITALE

**ABITAZIONE INDIPENDENTE SITA IN COMUNE DI GATTICO-VERUNO (NO)
FRAZIONE REVISLATE IN VIA MOTTA N. 15**

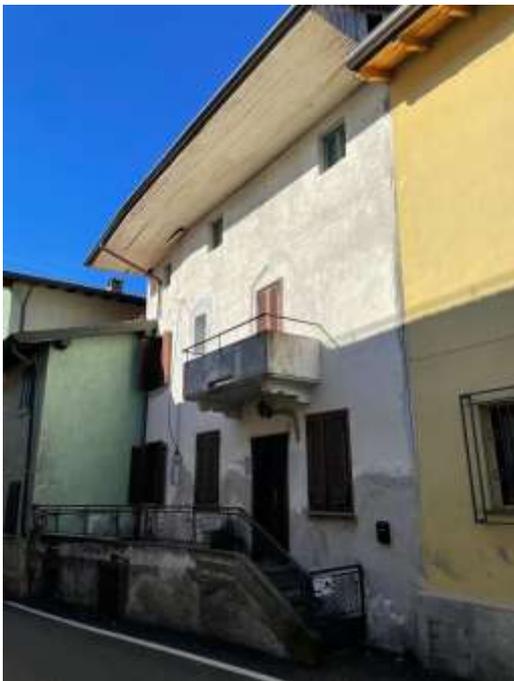
Foto 2 – vista della proprietà dalla Via Motta

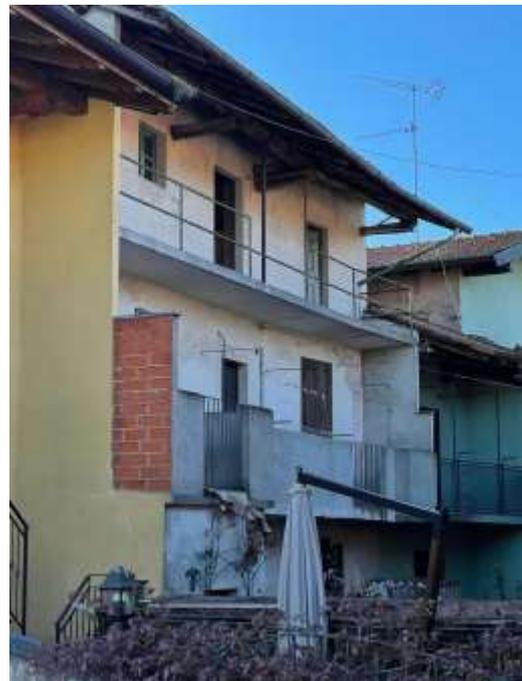
Foto 3 – vista della proprietà verso la corte interna

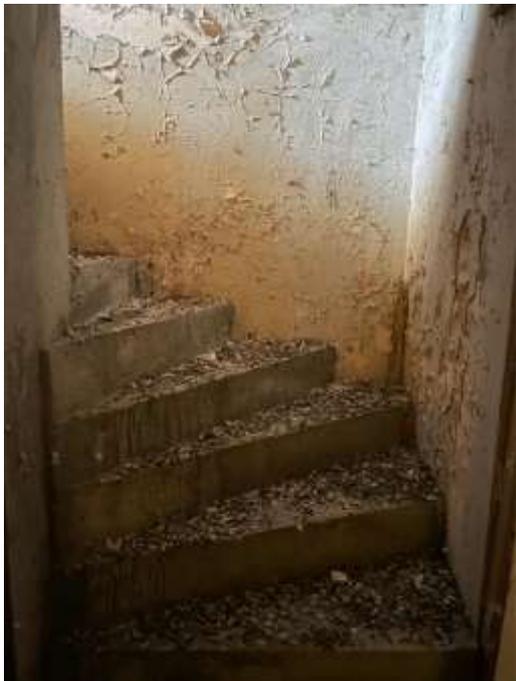
Foto 10 – scala di accesso al piano sottotetto

La zona "notte" ricavata al piano superiore ha i soffitti con la presenza di infiltrazioni di umidità provenienti dal piano sottotetto; dal corridoio, attraverso una scala con gradini in cemento liscio, si accede al piano sottotetto che però risulta impraticabile per via della mancanza di chiusure perimetrali e la presenza di nidi di volatili; la copertura, in tegole di laterizio è sorretta da un'orditura in legno in sufficienti condizioni di manutenzione anche se si rende necessario provvedere alla riparazione parziale del manto di copertura.

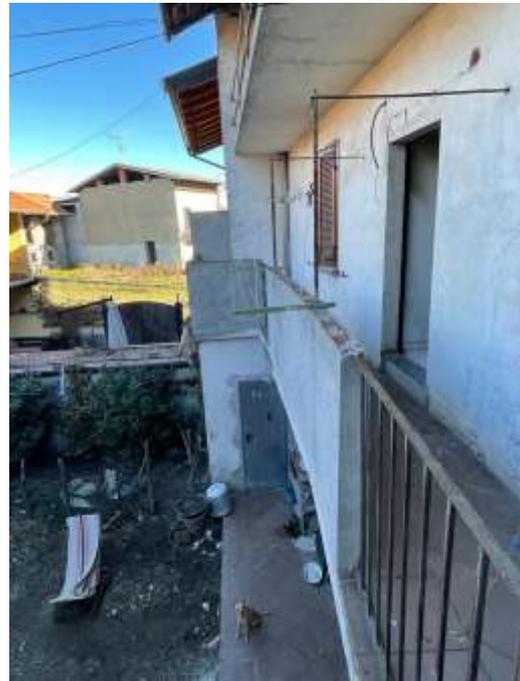
Foto 11 – scorcio della facciata interna e del locale caldaia

Gli impianti dell'appartamento appaiono in condizioni sufficientemente decorose; l'impianto elettrico è sufficiente alle funzioni a cui è adibito e risale anch'esso all'epoca di ristrutturazione dell'alloggio; l'impianto di riscaldamento è autonomo con la presenza in tutti gli ambienti di elementi radianti in ferro ma privi di valvole termostatiche; è in dotazione una caldaia posizionata in un vano al piano terreno ancorché, al momento del sopralluogo, l'impianto risultava non funzionante; non è presente alcun impianto di raffrescamento.

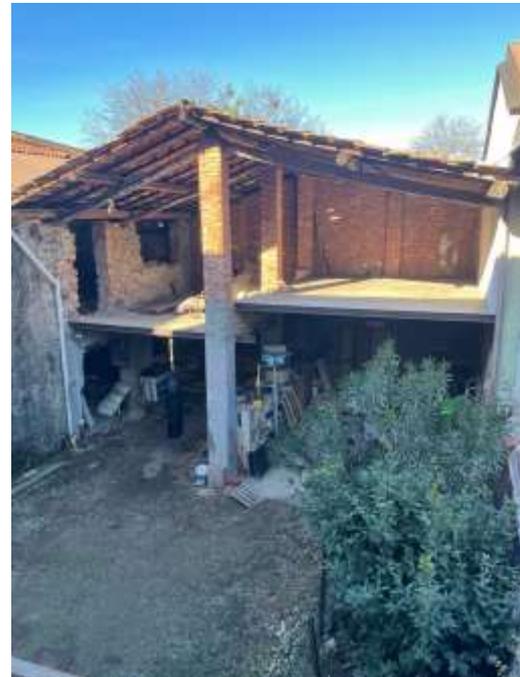
Anche il fabbricato adibito a magazzino si presenta in condizioni di trascuratezza manutentiva con la presenza sui solai, aperti verso il lato cortile di proprietà, di masserie di ogni genere; va puntualizzato che tale manufatto, al di là delle condizioni di manutenzione, assolve alla propria funzione legata alla destinazione d'uso.

Foto 13 – scorcio del cassero ad uso magazzino

La tipologia edilizia del manufatto è tipica dei fabbricati accessori con muri perimetrali in laterizio e pilastri, sempre in laterizio, a sostegno di un'orditura lignea sovrastata da una copertura in tegole; i solai, sfalsati in altezza, appaiono in cls gettato in opera; non sono presenti tamponamenti o serramenti a chiusura dei vani.

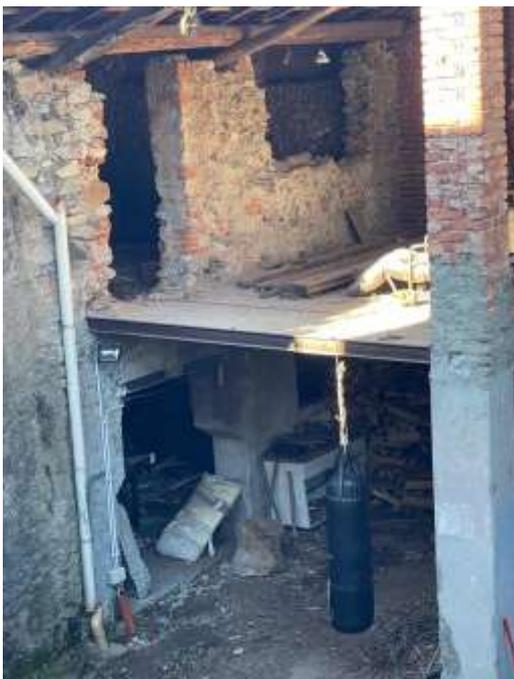
Foto 14 – particolare degli ambienti del cassero
