# TRIBUNALE DI VERCELLI

## RAPPORTO DI STIMA

### ESECUZIONE IMMOBILIARE

**N. 109/2022**

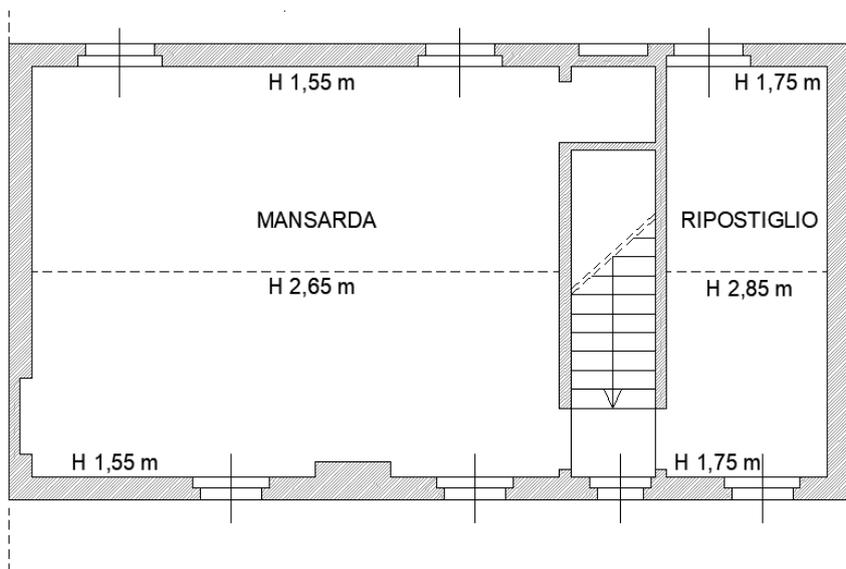
PIANTA IMMOBILE 1 - ABITAZIONE  
PIANO SOTTOTETTO

L'immobile 1 è servito da scala interna ed è composto al piano terra da ingresso, soggiorno/cucina, servizio igienico, locale ad uso ripostiglio/lavanderia, un portico, al piano primo da corridoio, n.2 camere, ripostiglio, servizio igienico, n.1 terrazzo coperto e al piano sottotetto da una mansarda e un locale ripostiglio; si presenta arredato. Non è presente ascensore.

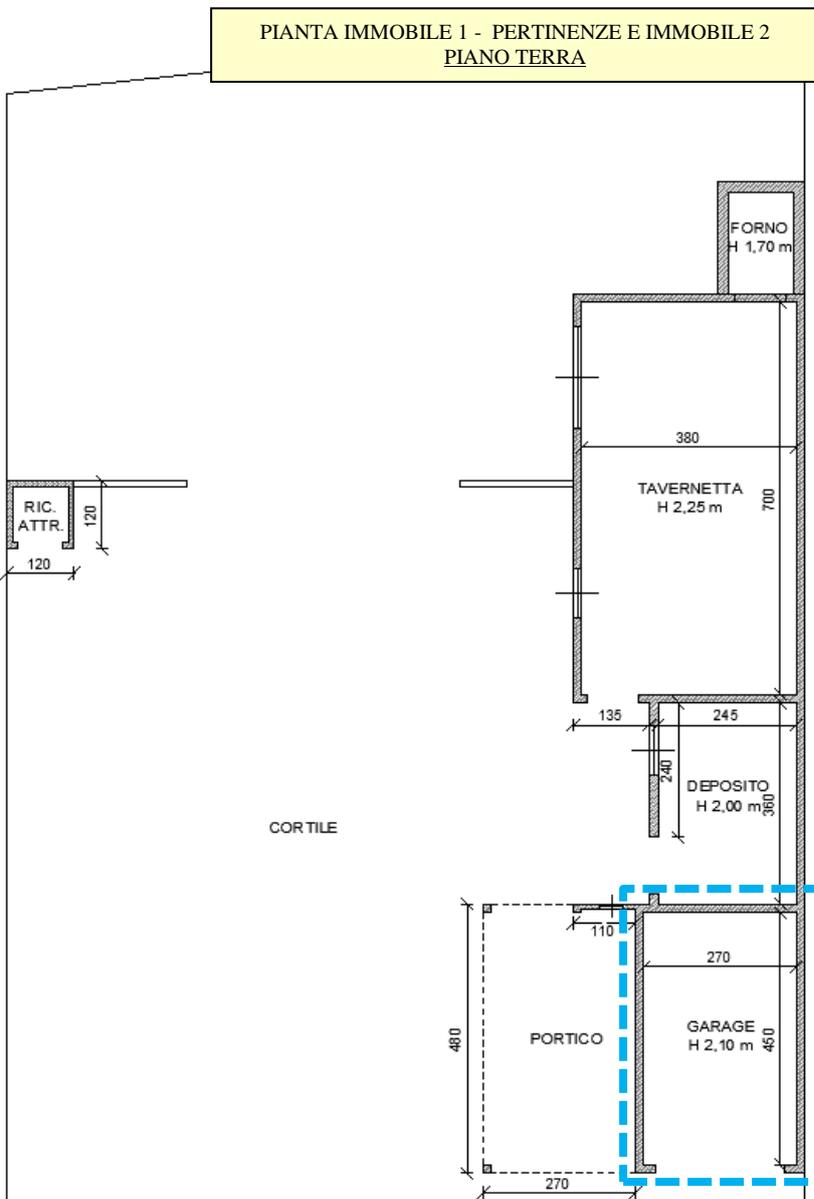
PIANTA IMMOBILE 1 - PERTINENZE E IMMOBILE 2  
PIANO TERRA

L'immobile 2 è costituito da un'autorimessa singola al piano terreno di un basso fabbricato posto nel cortile di proprietà.
