TRIBUNALE DI BARI

**PERIZIA DI STIMA**

**N°316/2023**

**Abitazione di tipo popolare**

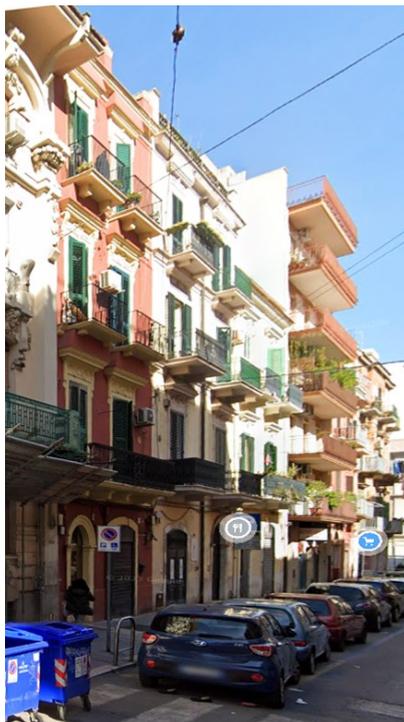
Immobile visto dalla Via Sagarriga

Sistema costruttivo: L'abitazione fa parte di un edificio pluripiano di tipo condominiale in muratura portante in blocchi di tufo, di 3 piani in elevazione. Le pareti esterne, sono interamente intonacate e i balconi sono costituiti da parapetti in ferro.

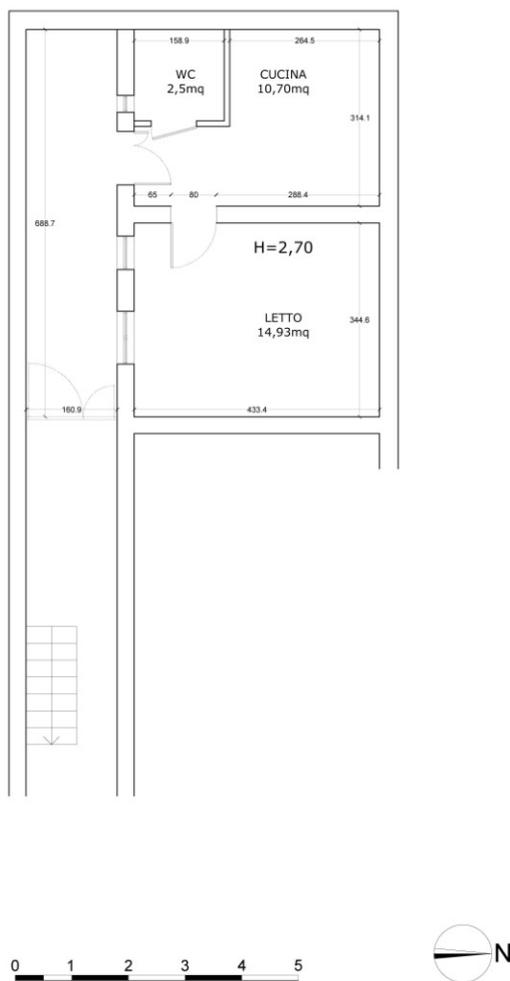
Ridisegno della pianta dello stato di fatto dell'appartamento (all.2)

L'immobile oggetto di esecuzione consiste in un'abitazione al piano terra (S1 in catasto), sita nel Comune di Bari, al civico 189 della via Sagarriga Visconti, identificata nel N.C.E.U. del Comune di Bari al fg.96, p.lla 144, Sub 9, cat. A/4 (abitazioni popolari) Classe 3, Consistenza 2 vani, Rc. € 134,28.

L'abitazione fa parte di un edificio di tre piani di tipo condominiale. Il fabbricato non è dotato di ascensore ed è dotato di citofono.

Consistenza: L'appartamento di **mq commerciali 35** si compone di 1 vano e accessori così distinti: 1 vano letto, un ingresso/soggiorno/cucina, un bagno. L'accesso all'abitazione è consentito da una porta finestra presente nel cortile esterno condominiale. Il bagno è dotato di finestra affacciante su suddetto cortile comune, così come la camera da letto.

- **ingresso/soggiorno/cucina di circa 10,70m<sup>2</sup>**
- **letto di circa 14,93m<sup>2</sup>**
- **bagno di circa 2,5m<sup>2</sup>**

Orientamenti: tutti gli ambienti dell'appartamento sono esposti ad ovest, con affaccio su corte interna condominiale.

Serramenti: all'appartamento si accede dopo aver oltrepassato l'atrio condominiale e percorrendo un disimpegno/corte aperta sulla sinistra dell'immobile. La porta finestra e gli infissi sono in pvc, le porte interne in legno.
