TRIBUNALE CIVILE E PENALE DI BARI

CONSULENZA TECNICA DI UFFICIO RELATIVA AL PROCEDIMENTO DI
ESECUZIONE IMMOBILIARE PROMOSSO DA

ESECUZIONE IMMOBILIARE N°179/2002 R. GEN. ESEC.

RELAZIONE

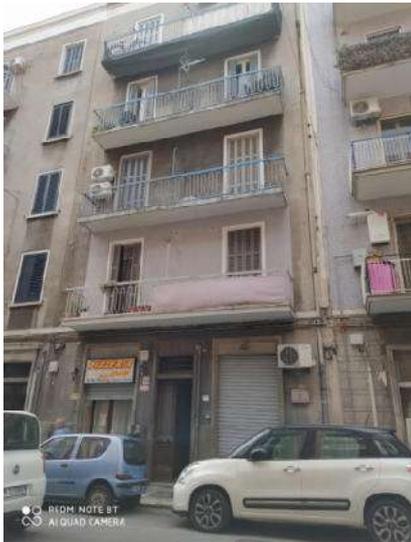
Il fabbricato di cui l'appartamento è porzione, è stato costruito presumibilmente agli inizi degli anni '50, come si desume dalle planimetrie catastali presentate in data 24.02.1951. Al piano terra presenta una zoccolatura in pietra alta circa 1 mt, come previsto nell'antico regolamento edilizio di Bari, il prospetto è tinteggiato color grigio e presenta balconi con ringhiere in ferro tinteggiate di grigio e celeste.

Foto fabbricato

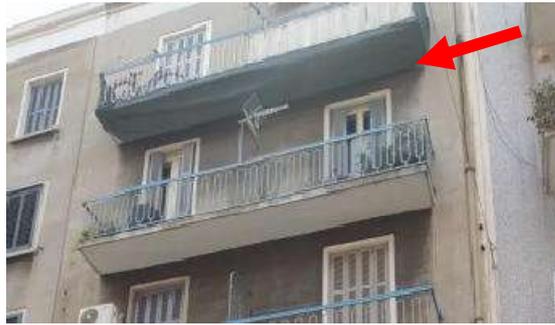
Balcone avvolto dal telo di protezione

Il balcone ha la medesima pavimentazione dell'appartamento, le ringhiere sono in metallo e presentano numerose macchie di ruggine e distacchi della vernice, inoltre l'intero intradosso del solaio del balcone è stato messo in sicurezza mediante l'apposizione di una rete in plastica al fine di contenere distacchi d'intonaco.

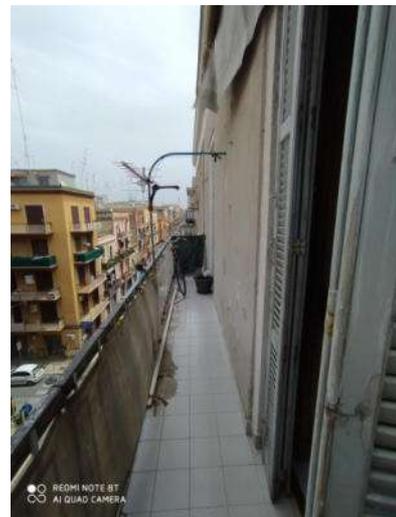
Balcone sulla via Dante

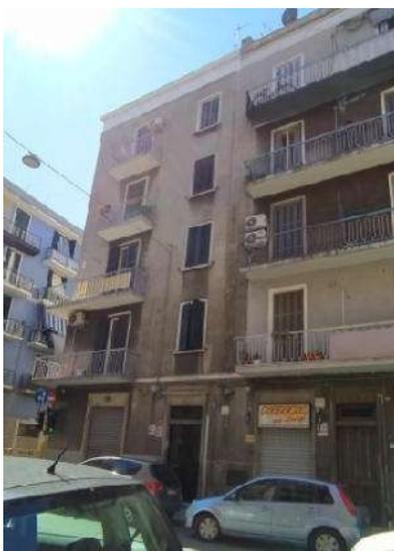
Nel suo insieme il fabbricato all'esterno presenta finiture modeste, lo stato di conservazione è mediocre e risulta notevolmente ingrigito dallo smog.

Foto del fabbricato

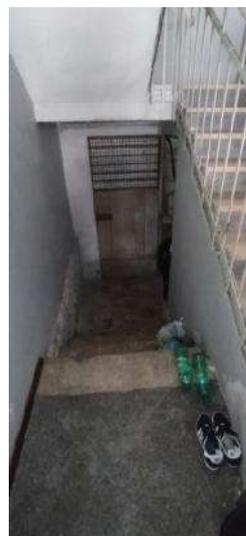
All'immobile in esame si accede da un vano sottoscala, ricavato sotto il primo tratto della scala condominiale, mediante una porta in metallo che immette su una scala ripida e stretta che conduce direttamente all'interno del locale.

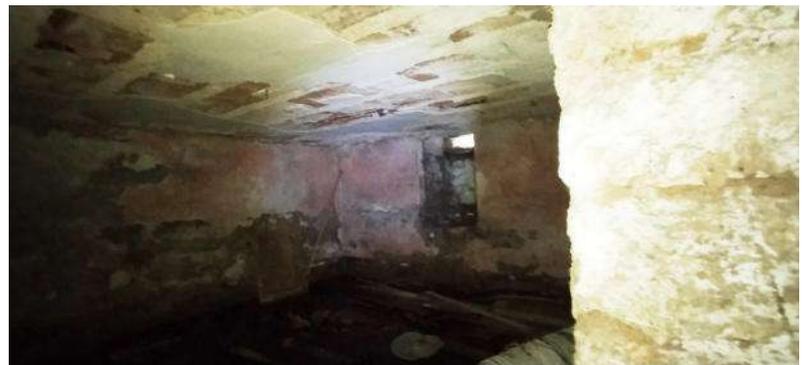
Vano 2 allagato

La pavimentazione è in mattonelle di cemento e marmo molto usurate. Gli intonaci delle pareti presentano numerosi rigonfiamenti ed estesi distacchi che mettono a nudo larghi tratti delle murature sottostanti, distacchi dovuti probabilmente a causa dell'umidità. Si ritiene che comunque sia umidità dovuta maggiormente a fenomeni di risalita, cioè a fenomeni legati al sottosuolo ed alle falde acquifere, piuttosto che da fenomeni derivanti dal fabbricato.

L'ambiente 2 si presenta ancora completamente allagato come rilevato nel precedente sopralluogo del 2007, come detto dalla proprietà e dovuto a causa di falda di acqua marina sottostante, come succede spesso nei locali interrati di tanti edifici del centro murattiano.

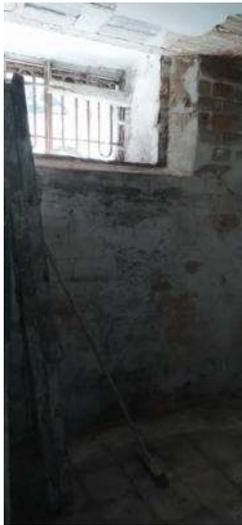
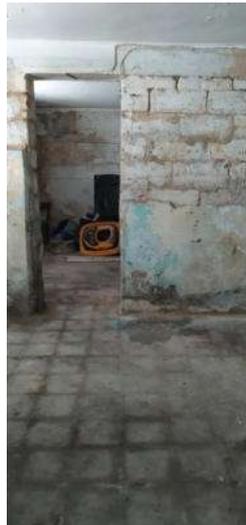
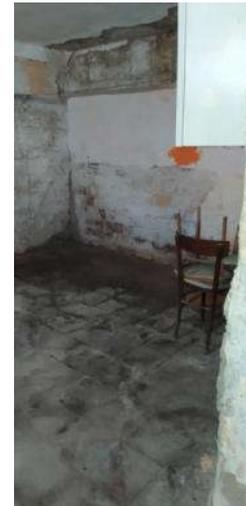
Vano 3

Questo fenomeno si presenterebbe solo in tale ambiente perché è di quota inferiore di circa 20 cm rispetto agli altri ambienti, e pertanto verosimilmente più soggetto alle alte maree che influenzano i locali posti allo stesso livello della quota del mare, difatti la proprietà in merito ha affermato che in passato in tale locale era presente una pompa elettrica per l'allontanamento dell'acqua di falda durante le alte maree.

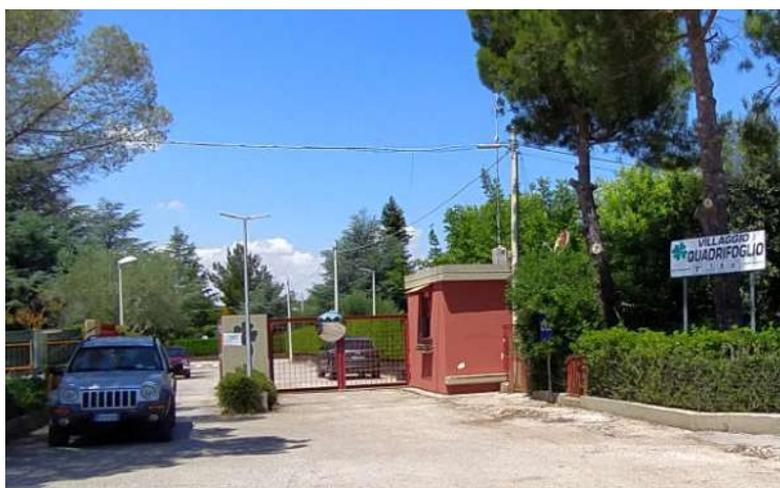
Ingresso al villaggio Quadrifoglio con guardiana

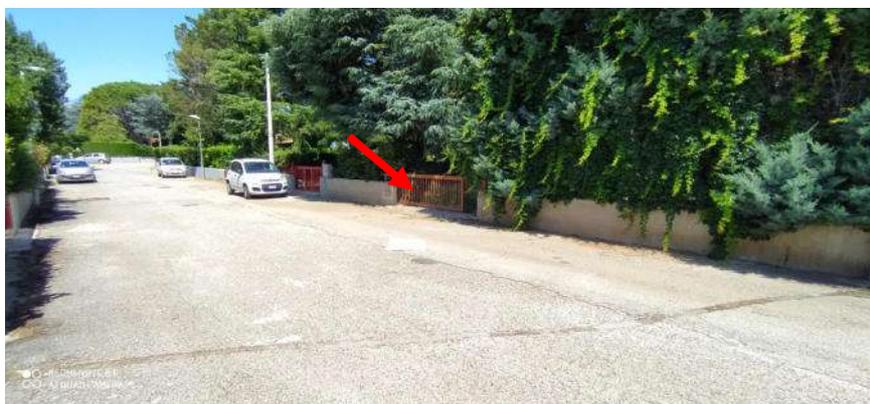
Ingresso alla villa dalla viabilità condominiale

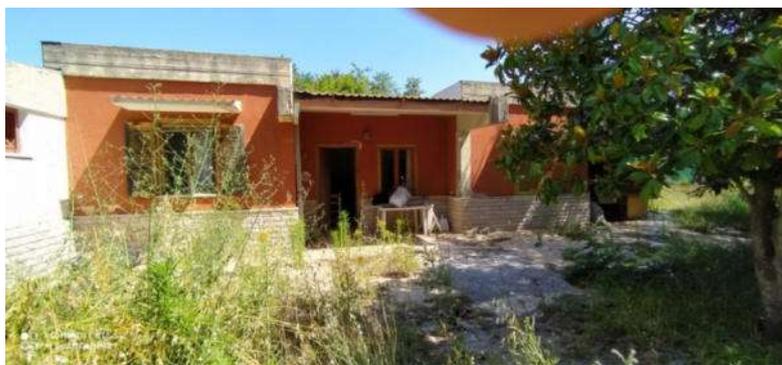
Prospetto principale della villa, a sinistra la villa confinante di altra proprietà

I prospetti esterni presentano numerosi distacchi di intonaci e tinteggiature e l'area a verde si presenta completamente incolta e invasa da erbacce e arbusti selvatici.

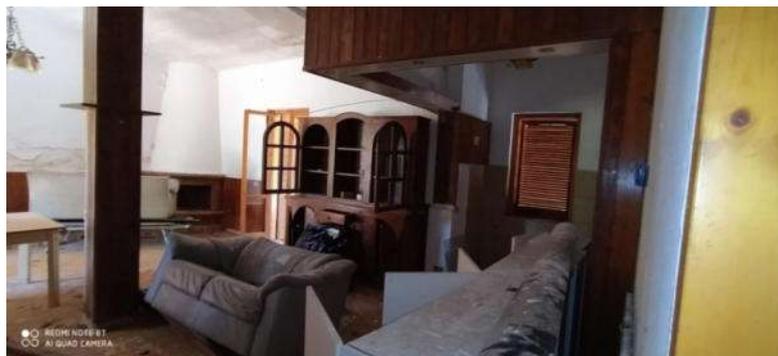
Open-space composto da ingresso, disimpegno, salotto, cucina e pranzo

Anche i soffitti, originariamente tinteggiati di bianco e in buone condizioni, presentano notevoli fenomeni di umidità, quali formazioni di muffe, distacchi di intonaci e tinteggiature, dovuti anche a infiltrazioni di acqua piovana provenienti dalla copertura, dovute alla mancanza di manutenzione delle coperture per tanti anni

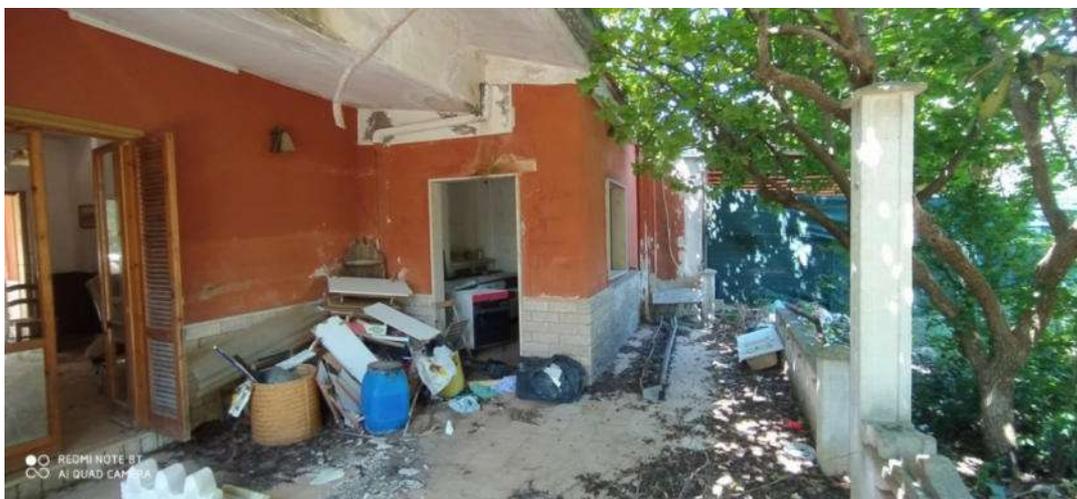
Patio retrostante con vista del locale cucina esterna

Sempre dall'open-space si accede, mediante una porta finestra, al portico retrostante la villa, da dove si può accedere a un piccolo locale dove era ubicata la caldaia per il riscaldamento, e un altro ampio locale utilizzato a cucina esterna.

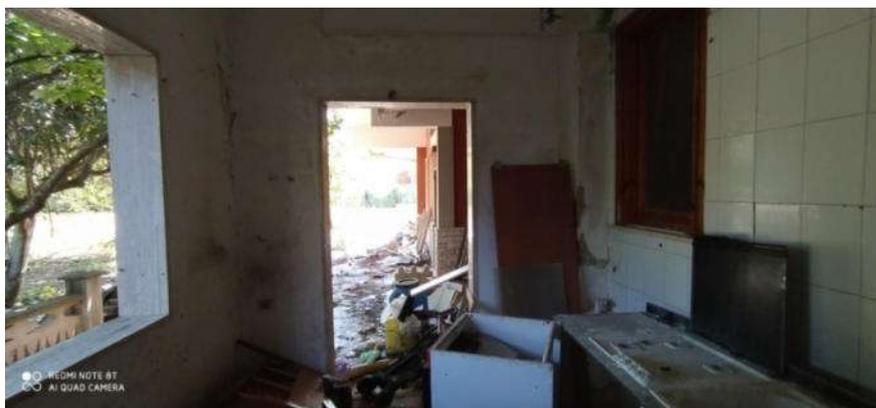
Locale caldaia nel patio retrostante

L'impianto di riscaldamento era del tipo autonomo costituito da una caldaia alimentata a gasolio ubicata in un locale con accesso dall'esterno fornito di porta in metallo, e da termosifoni in ghisa ubicati nei vari ambienti, tuttavia nel presente sopralluogo si è constatato che sia la caldaia, la porta in metallo e i termosifoni sono stati razzati, causando anche danno alle tubazioni di adduzione, si ritiene pertanto che l'impianto di riscaldamento sia completamente da rifare.

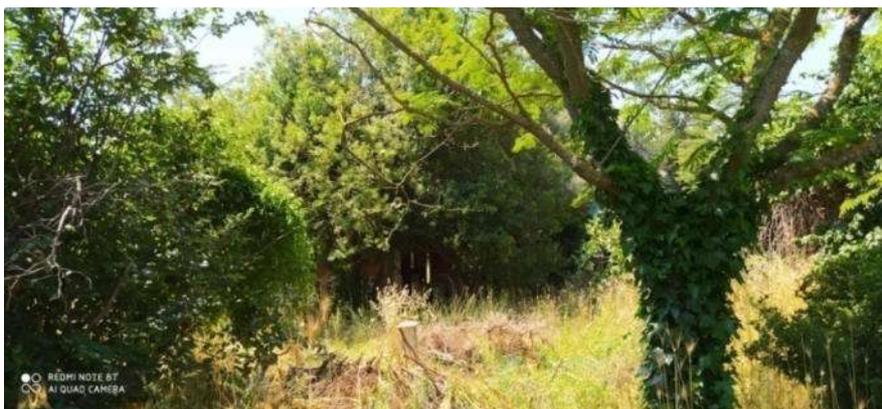
Locale cucina esterna nel patio retrostante

2) nel progetto non sono riportati gli interventi rilevati dal CTU riguardanti la realizzazione di un locale cucina e il locale caldaia realizzati all'esterno della villa in corrispondenza del patio retrostante, realizzazioni non riportate neanche nella planimetria catastale.

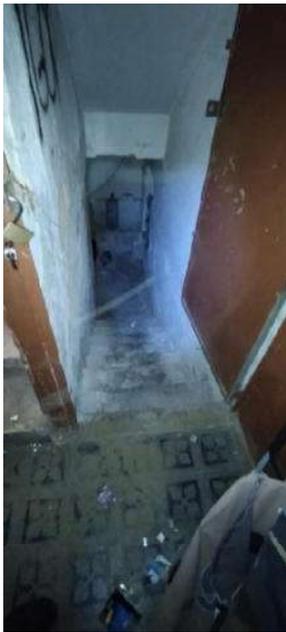
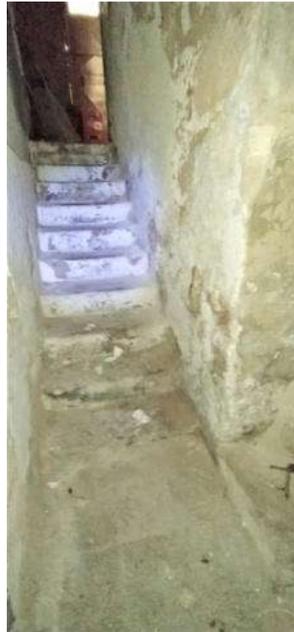
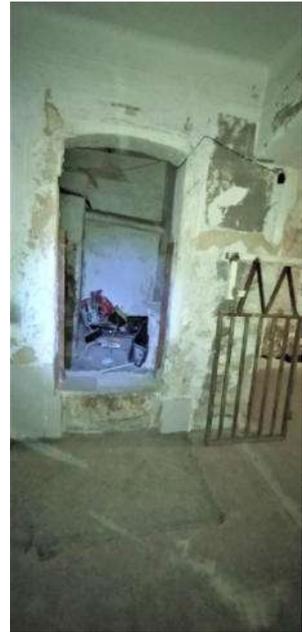
Scala interna d'accesso al locale

Dall'androne una breve rampa di scale conduce alla quota del piano rialzato dove parte la scala condominiale, e dal vano sottoscala si accede, mediante una porta in metallo, al una ripida scala che conduce al locale al piano seminterrato.

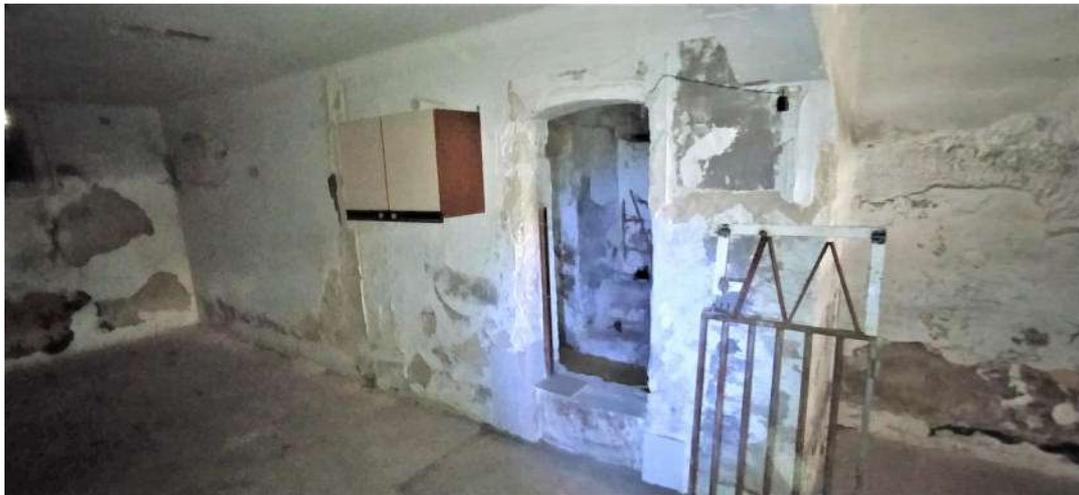
Interno locale

La pavimentazione è in mattonelle di cemento e marmo a si presentano in condizioni mediocri. Gli intonaci delle pareti sono di fattura mediocre e presentano macchie d'umidità e distacchi in corrispondenza delle finestre, probabilmente dovuti alla infiltrazione dell'acqua piovana. Il locale è illuminati da 2 finestrelle poste in alto sulle pareti, una con affaccio sulla via Indipendenza e l'altra sull'interno del fabbricato. Le finestre sono chiuse da grate in ferro.

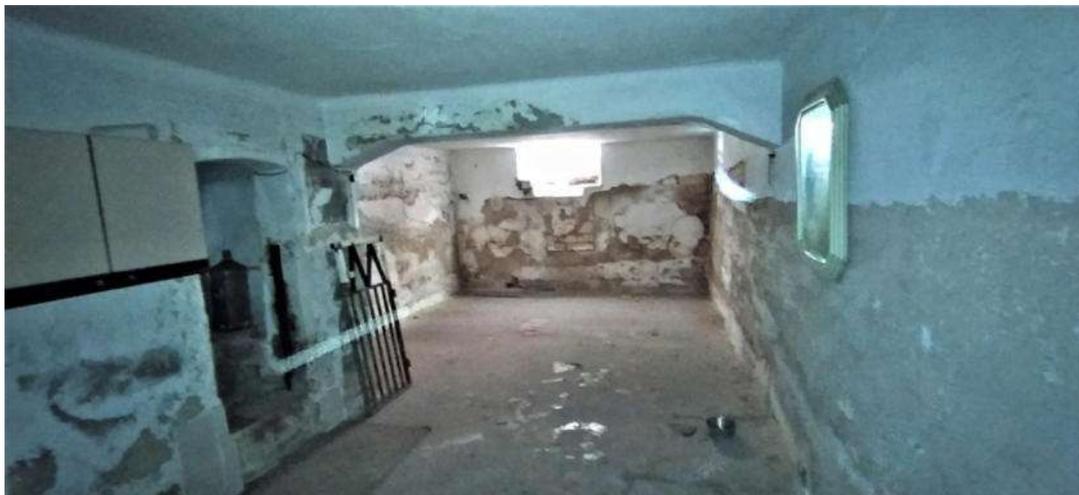
Interno locale

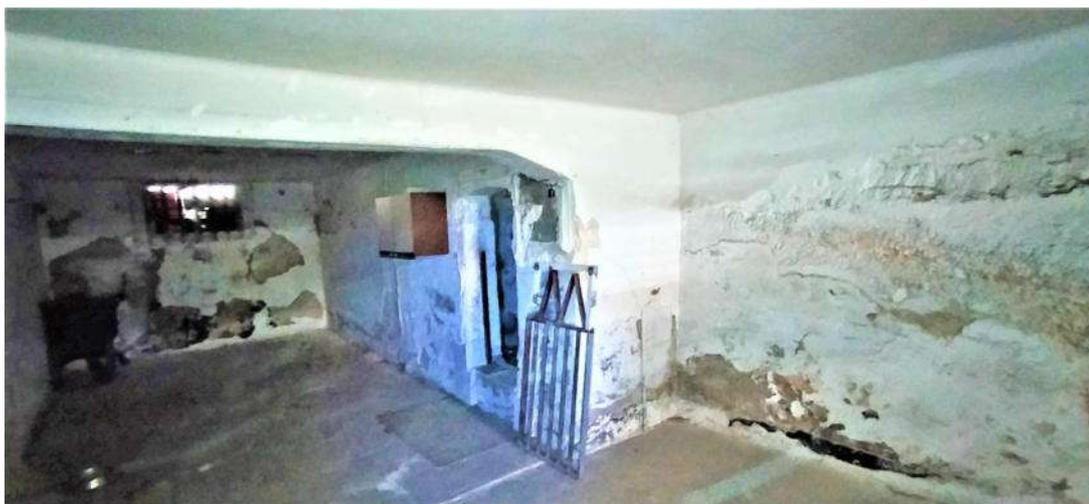
Interno locale

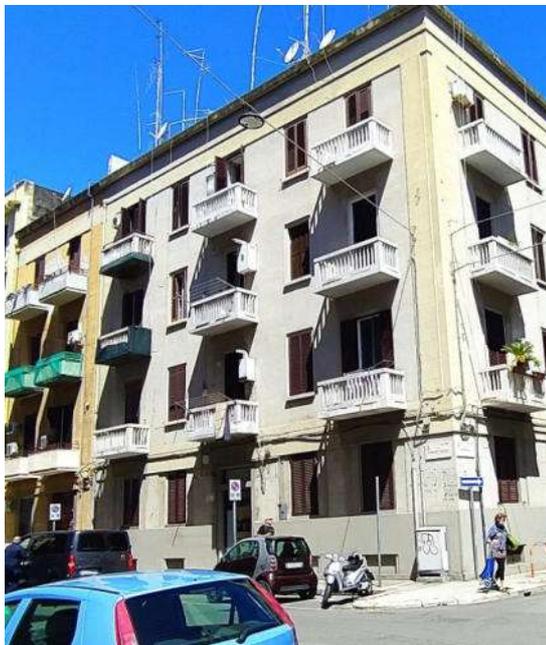
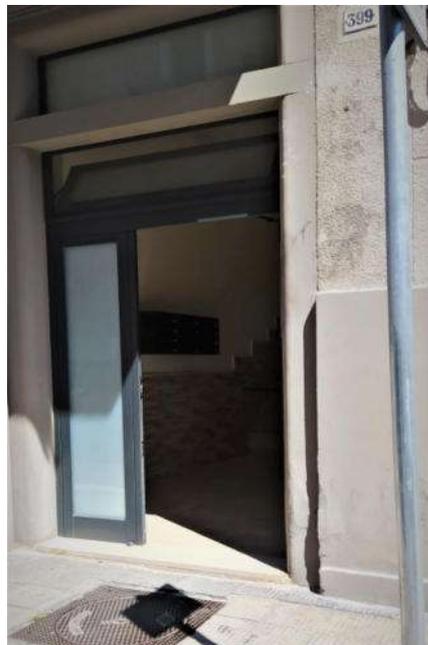
Prospetto su via Nicolai e portone d'ingresso al n. 399

sono presenti balconi, il prospetto è tinteggiato color grigio, le condizioni di manutenzione generali del fabbricato sono medie.

Un ampio portone in alluminio verniciato con vetratura (nel precedente sopralluogo del 2007 era presente un portone in alluminio di vecchia fattura) immette in un androne ampio e tenuto in buone condizioni, è stato inoltre installato recentemente un ascensore, che serve tutti i piani dell'edificio, tranne il piano seminterrato.

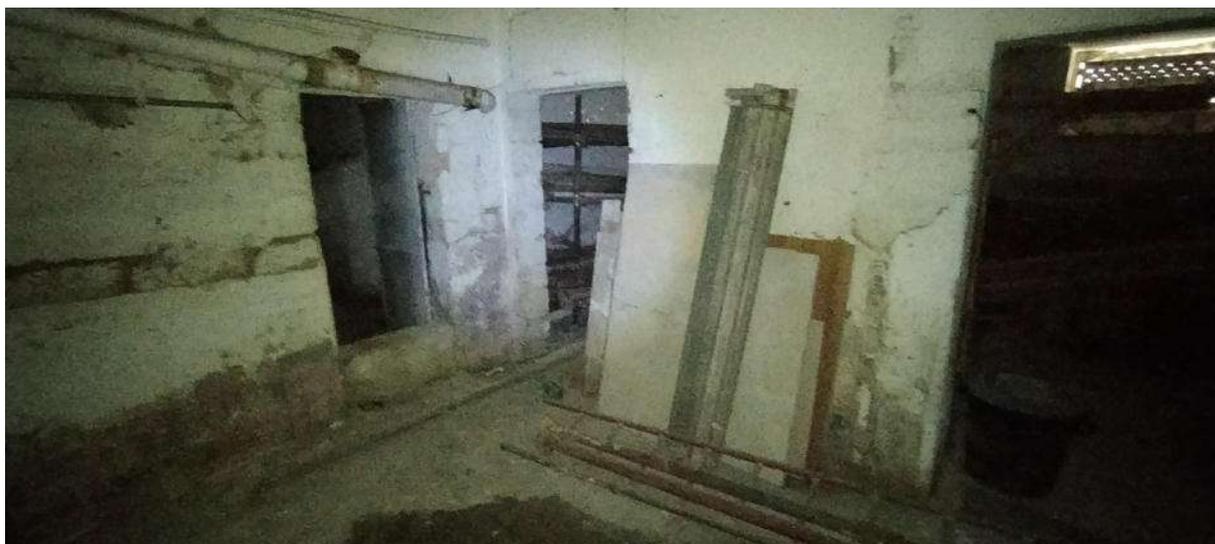
Ambiente 1

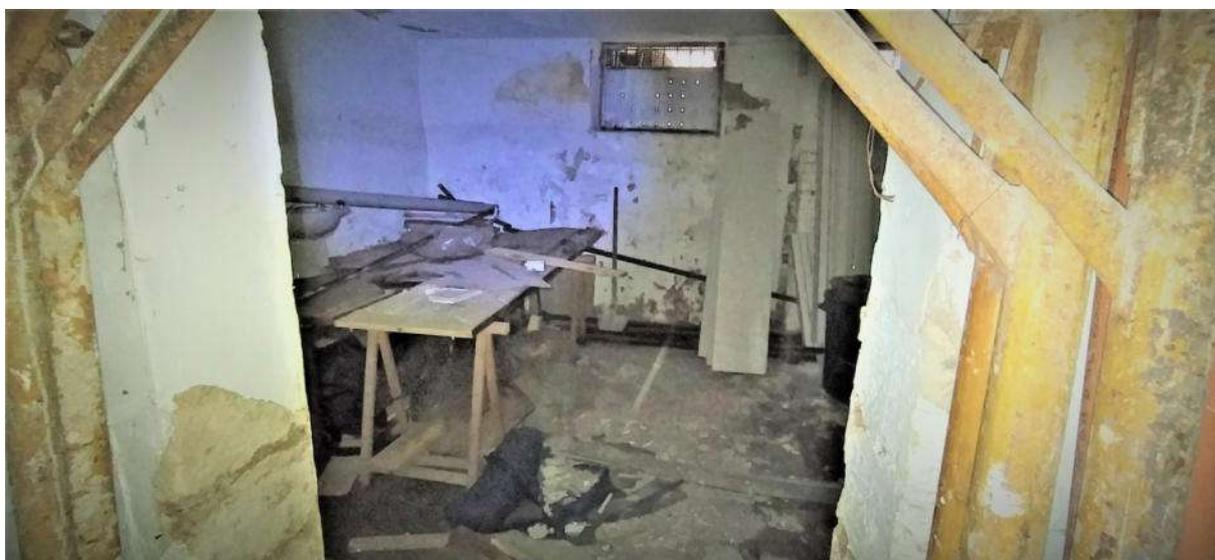
Ambiente 1

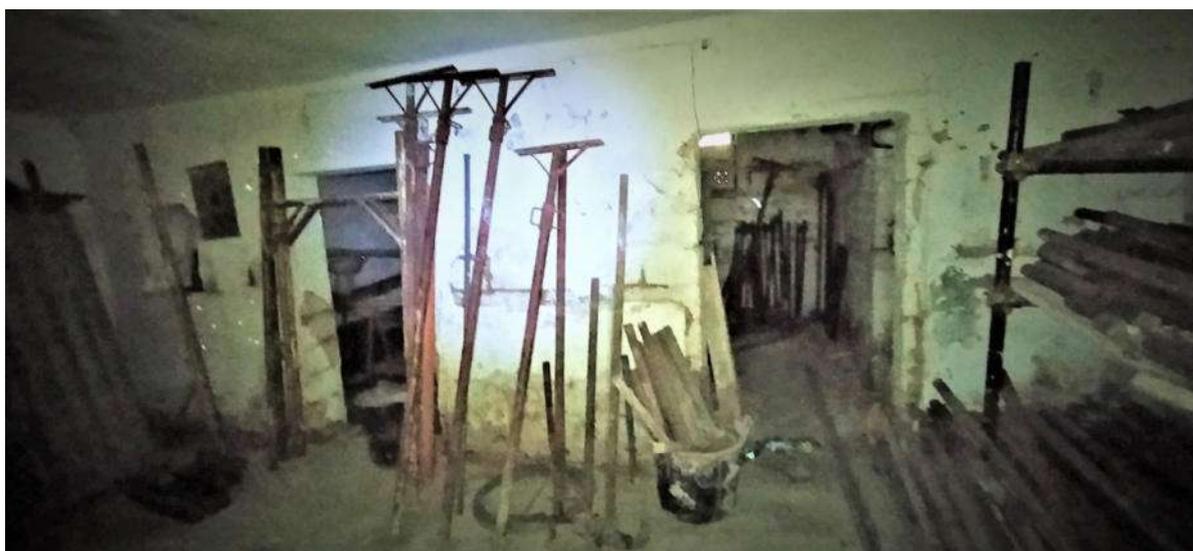
Ambiente 2

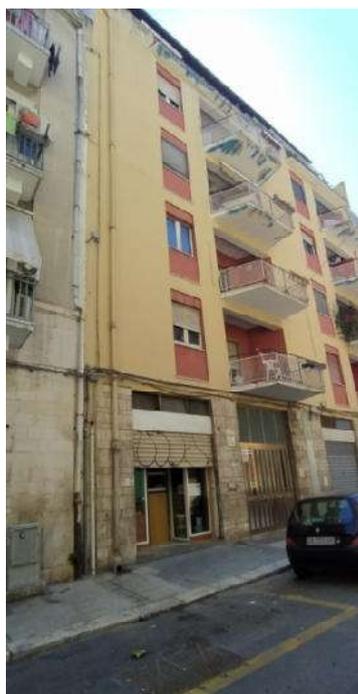
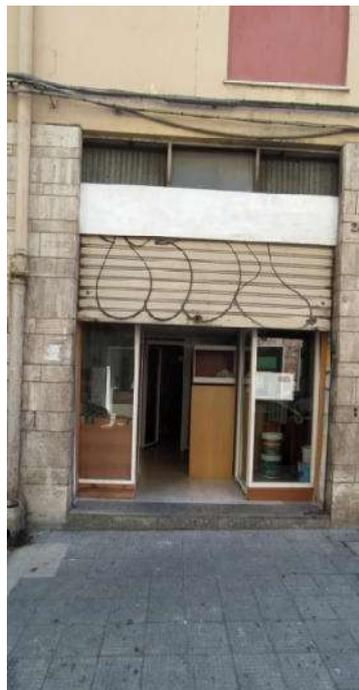
Vista del fabbricato e accesso al locale alla via Michele Costantino n. 28

Il fabbricato, di cui il locale seminterrato è porzione, è stato edificato presumibilmente nella seconda metà degli anni 50, come si deduce dalla planimetria catastale del 29/03/57, è formato da un piano terra e 4 piani superiori, al piano terra presenta un rivestimento in pietra a tutt'altezza, ai piani superiori sono presenti balconi, il prospetto è tinteggiato con vernice al quarzo di color ocra e salmone, le condizioni di manutenzione generali del fabbricato sono discrete.

Al locale in esame si accede direttamente dalla via Saverio Costantino n. 28 mediante un ampio accesso fornito di avvolgibile in metallo ad apertura elettrica e una porta/vetrina in alluminio e vetro che immette direttamente all'interno del locale

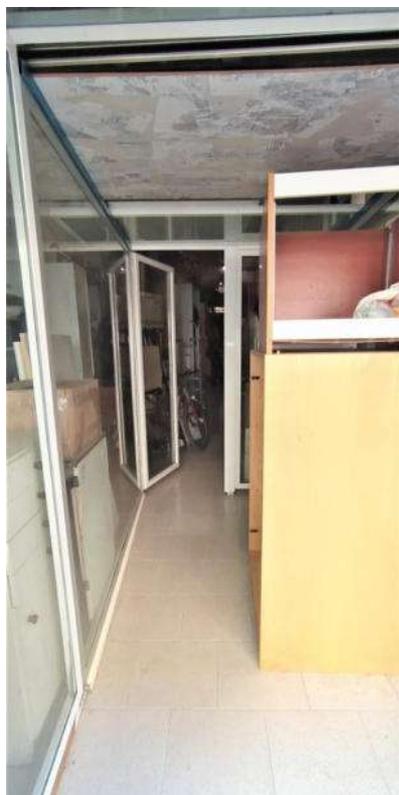
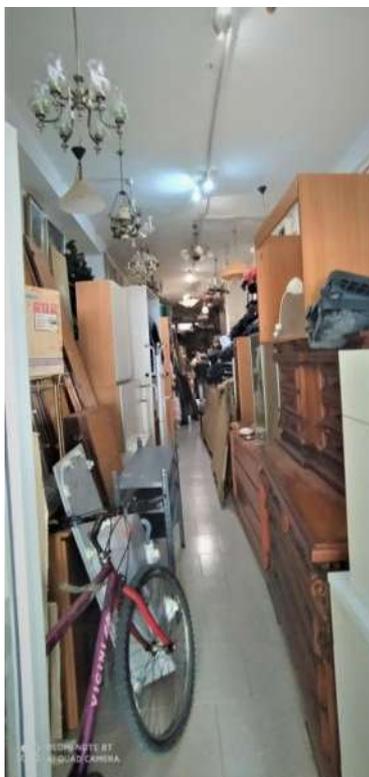
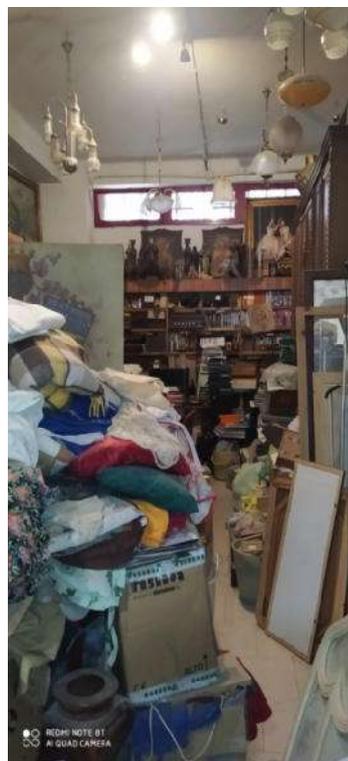
Ingresso e interno del locale

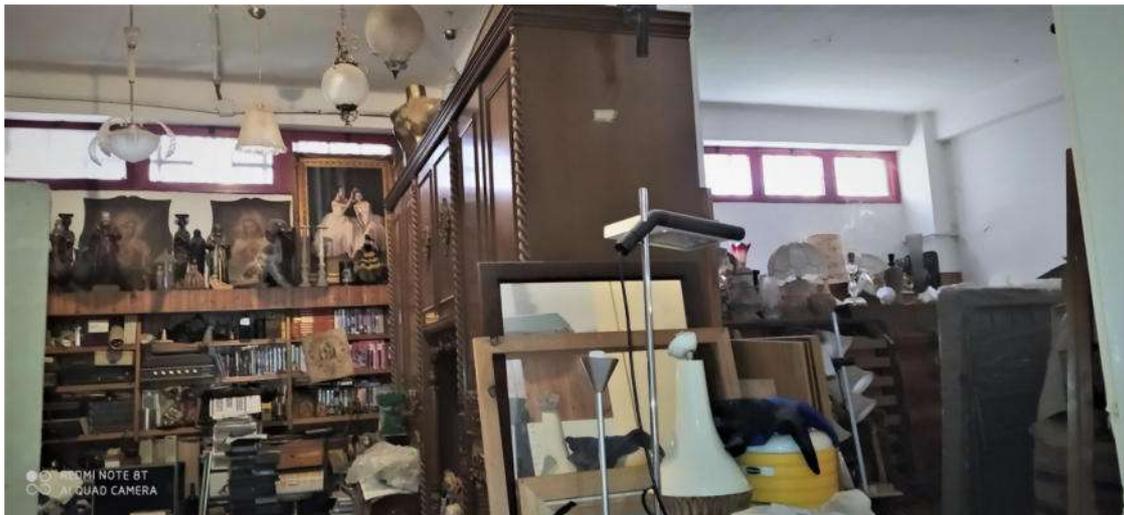
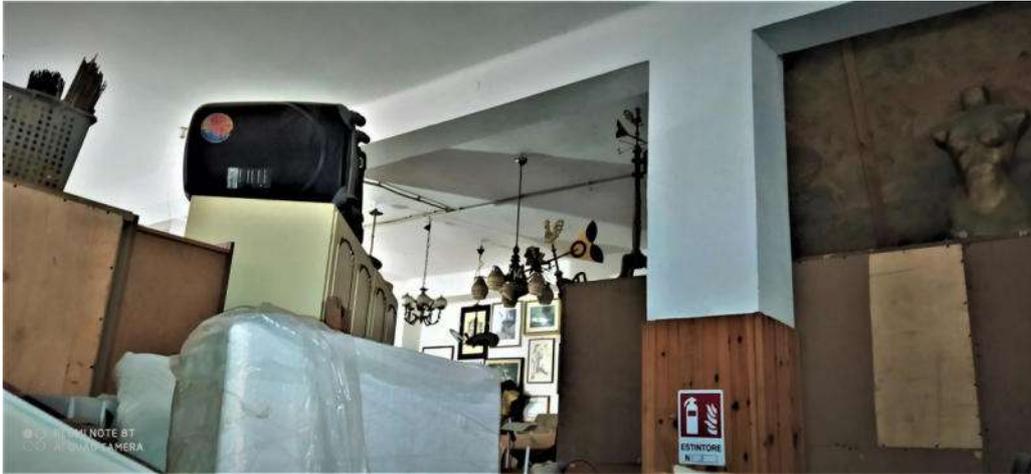
Interno del locale

La distribuzione degli ambienti del locale è la medesima riscontrata nel primo sopralluogo del 2007, tuttavia si presentano attualmente integralmente occupati da arredi usati, in quanto il locale è attualmente utilizzato come da deposito di mobili usati.

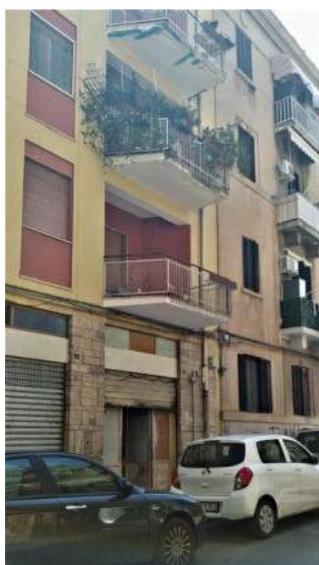
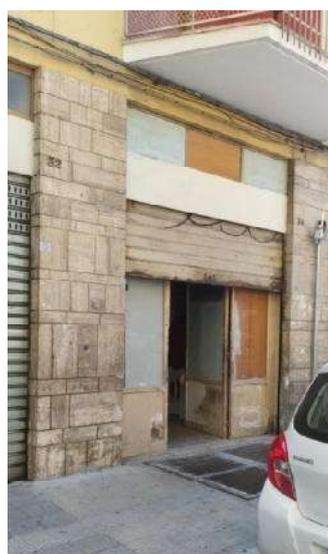
rivestimento in pietra a tutt'altezza, le condizioni di manutenzione generali del fabbricato sono discrete. Al locale si accede direttamente dalla via Saverio Costantino n. 34 mediante un ampio accesso fornito di avvolgibile in metallo ad apertura manuale e una porta/vetrina in legno e vetro che immette direttamente all'interno del locale. Le condizioni dell'avvolgibile sono discrete e della porta/vetrina pessime.

Fabbricato e accesso al locale dalla via Saverio Costantino 34

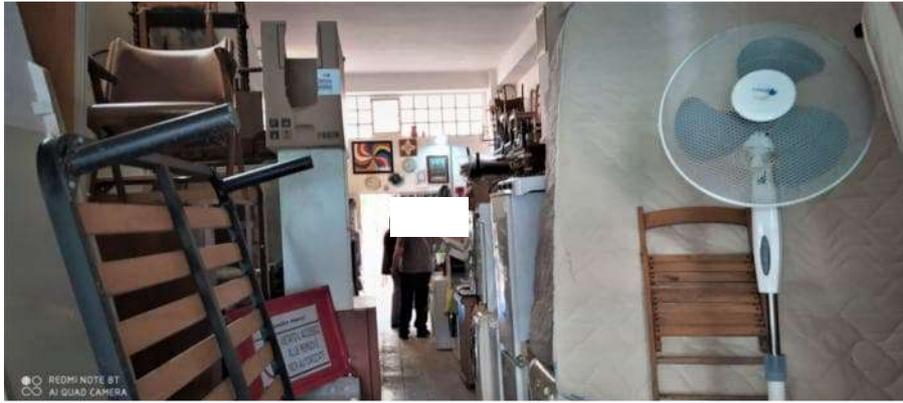
Interno del locale

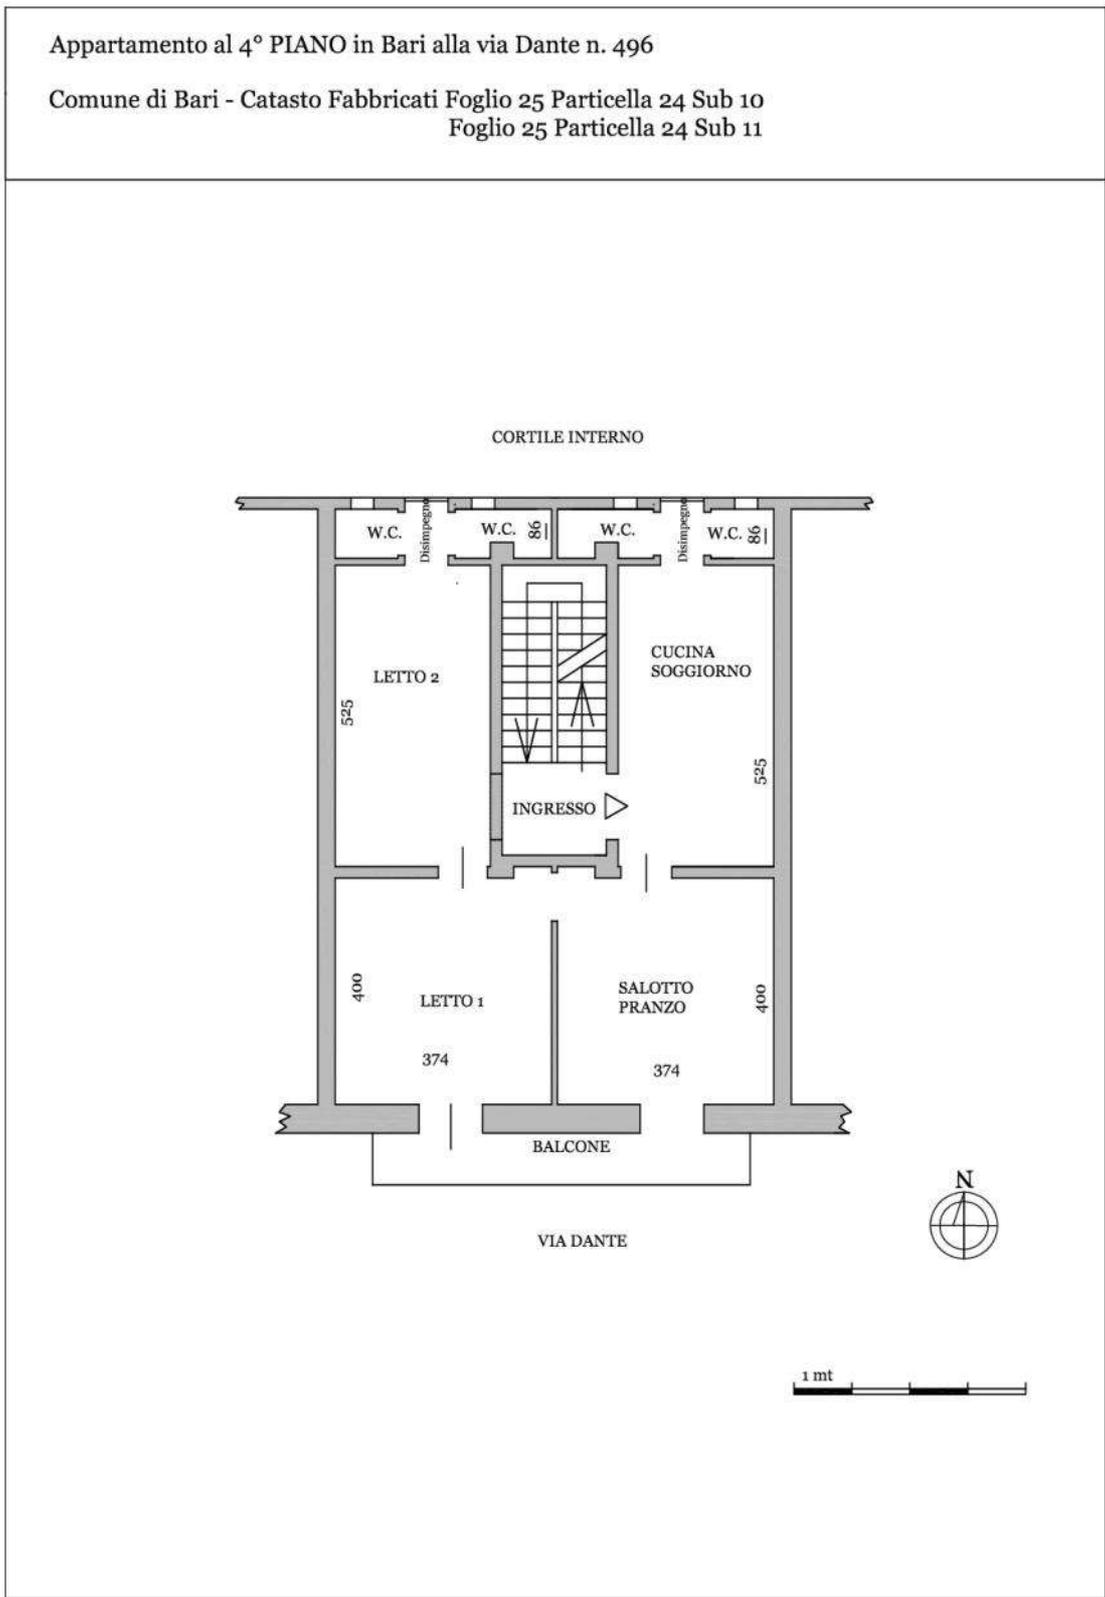
RILIEVO DEL CTU SITUAZIONE DI FATTO

DIFFORMITÀ CATASTALI RILEVATE RISPETTO LO STATO DI FATTO

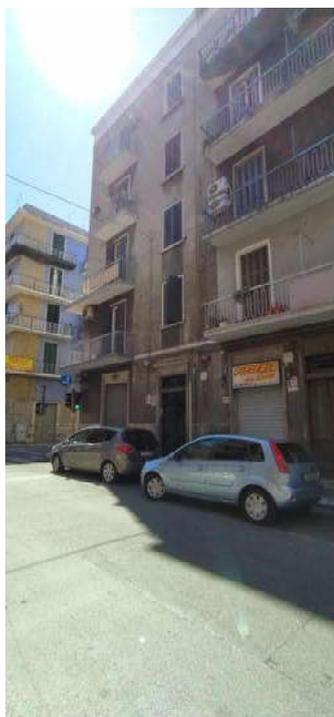
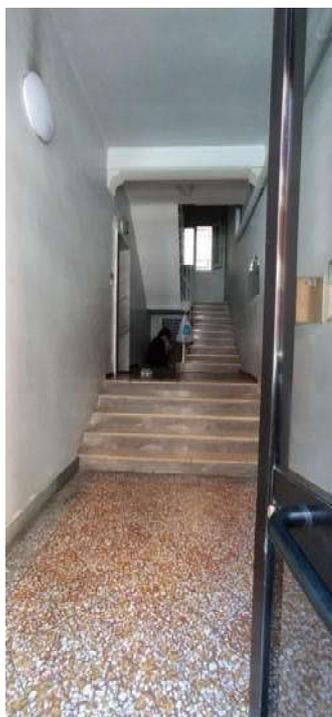
Si specifica che l'unità immobiliare è individuata catastalmente come Abitazione A/5 tuttavia allo stato non risulta idonea per abitazione perché non dispone dei necessari requisiti igienico-sanitari, in quanto mancano bagni, l'altezza minima è mt 2,50 come da progetto approvato, sono presenti numerosi fenomeni di umidità e infiltrazioni.

Un locale risulta addirittura allagato a causa di infiltrazioni di acqua piovana proveniente dal danneggiamento dell'invaso di raccolta acque di una griglia posta sul marciapiede di via Indipendenza, con presenza di notevoli fenomeni di arrugginimento delle strutture in ferro del solaio in latero-cemento.

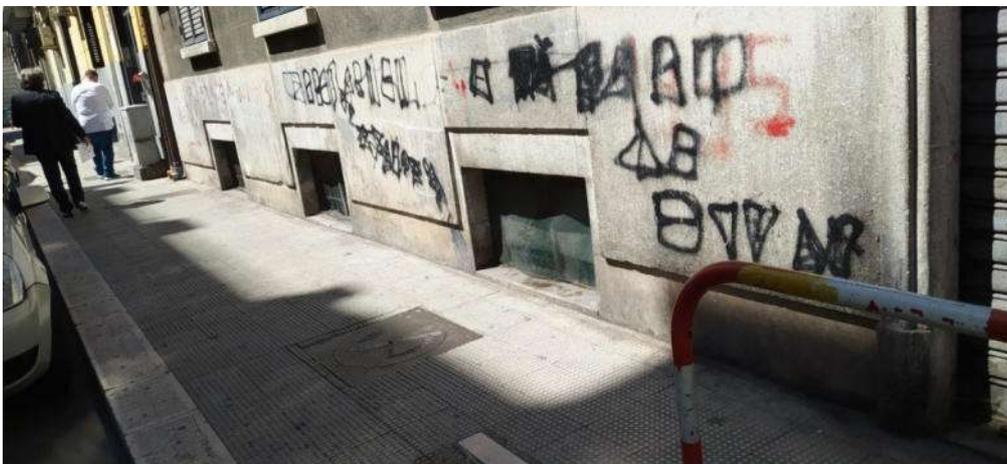
Finestre del locale seminterrato sulla via Indipendenza

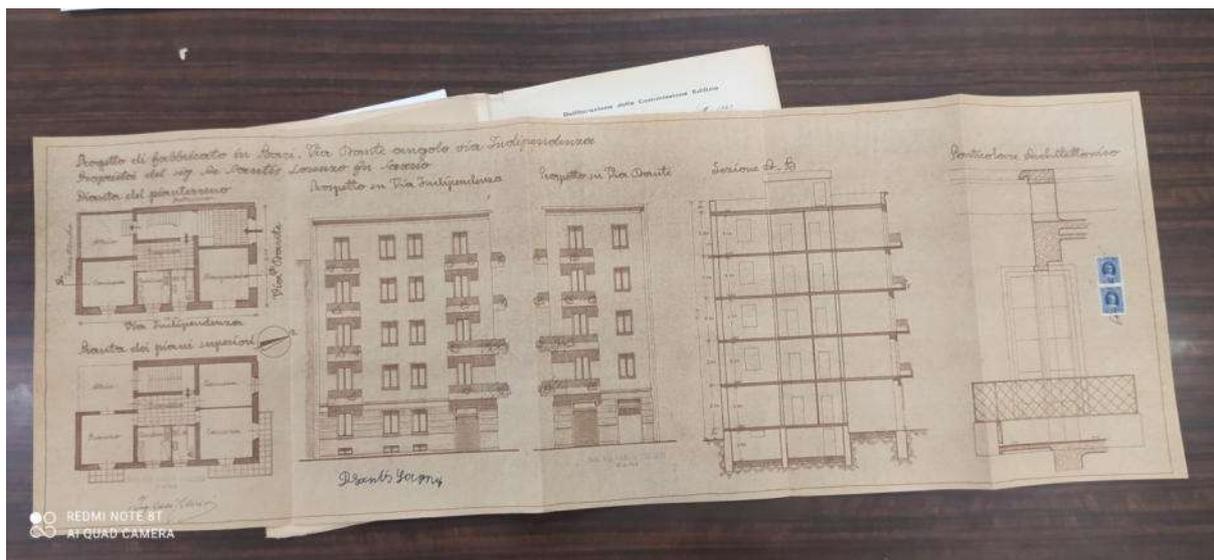
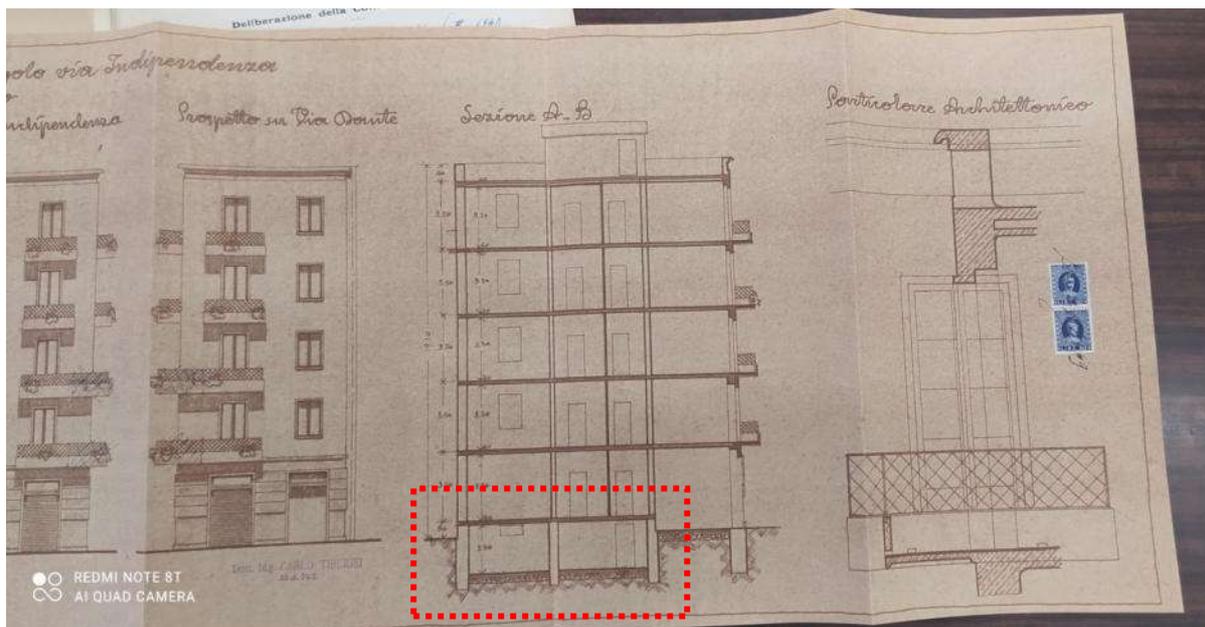
TAVOLE PROGETTO APPROVATO

Nella sezione del fabbricato si evidenzia il locale al piano seminterrato

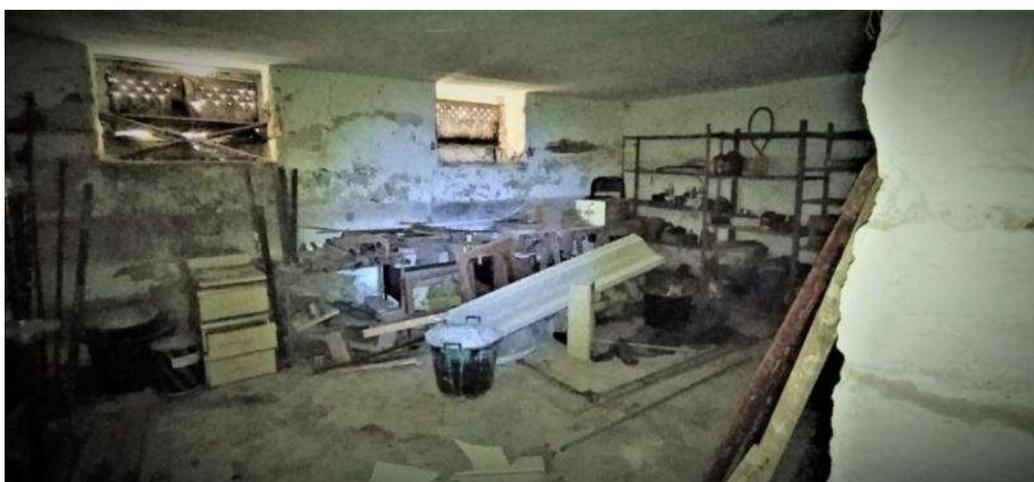
Ambiente 1

Il locale è composto da due ampi ambienti comunicanti diviso da una muratura con un passaggio al centro, sono presenti 4 finestrelle poste in alto sulle 2 pareti opposte, 2 con affaccio sulla via Nicolai e 2 sull'interno del fabbricato. Gli intonaci delle pareti presentano macchie d'umidità e distacchi, probabilmente a causa di umidità di risalita, cioè proveniente dalle fondazioni. Anche i soffitti presentano distacchi d'intonaco e esfoliazione della tinteggiatura.

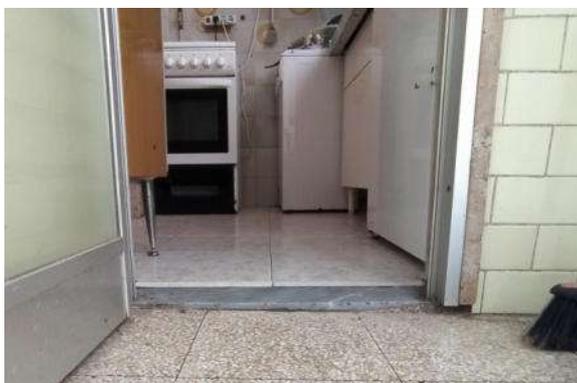
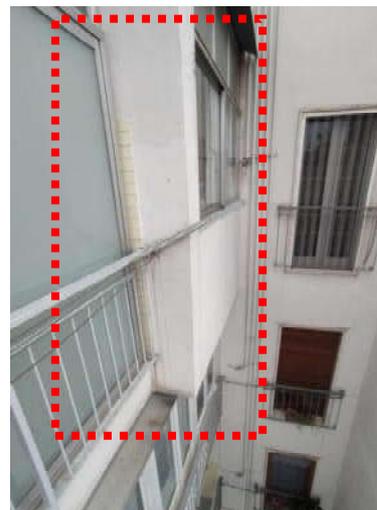
Veranda cucina vista dall'esterno

Vista del pavimento sovrapposto della cucina e della veranda della cucina dall'esterno, in cui si evidenzia la muratura sovrapposta sul balcone, non presente ai piani inferiori

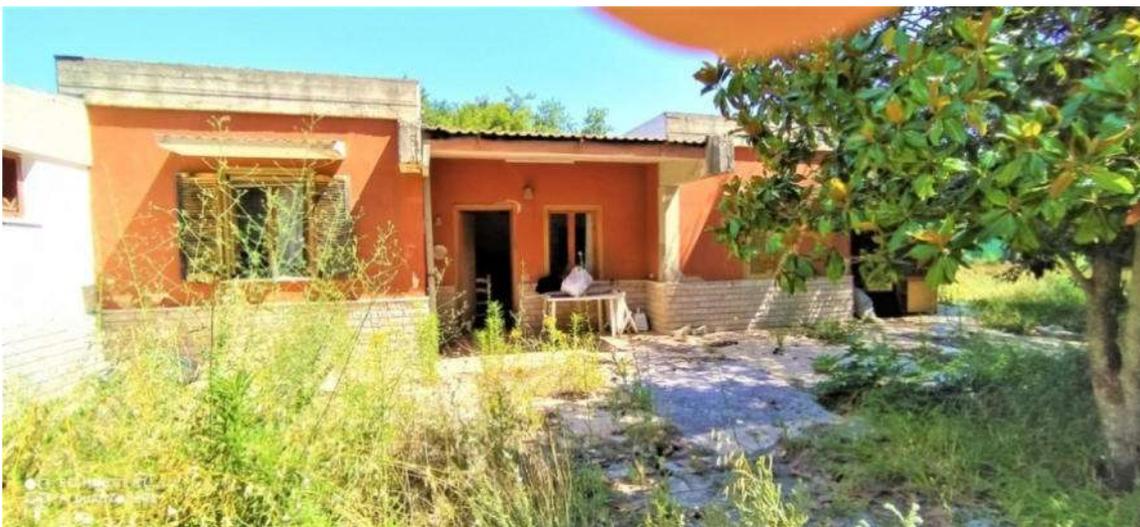
La villa, abbandonata da lungo tempo a causa del pignoramento, è stata in balia di intrusioni vandaliche che hanno rubato tutto quanto asportabile e distrutto il resto, l'incuria ha causato alcune infiltrazioni dal soffitto. Strutturalmente la villa si presenta ancora in buone condizioni, ma come detto sono stati danneggiati o distrutti rivestimenti, pavimenti, infissi ecc. ed è praticamente da ristrutturare completamente come se fosse a rustico.

Patio antistante

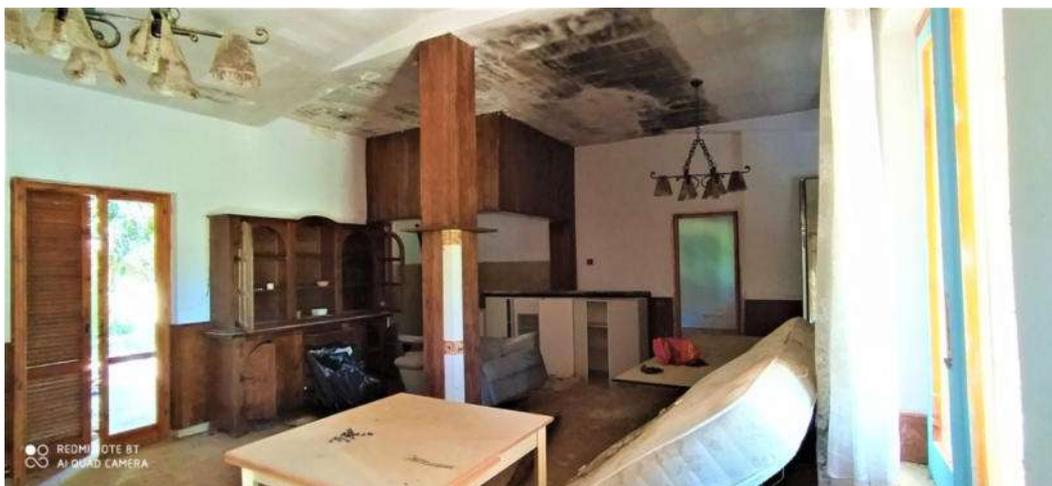
Vista dell'open space

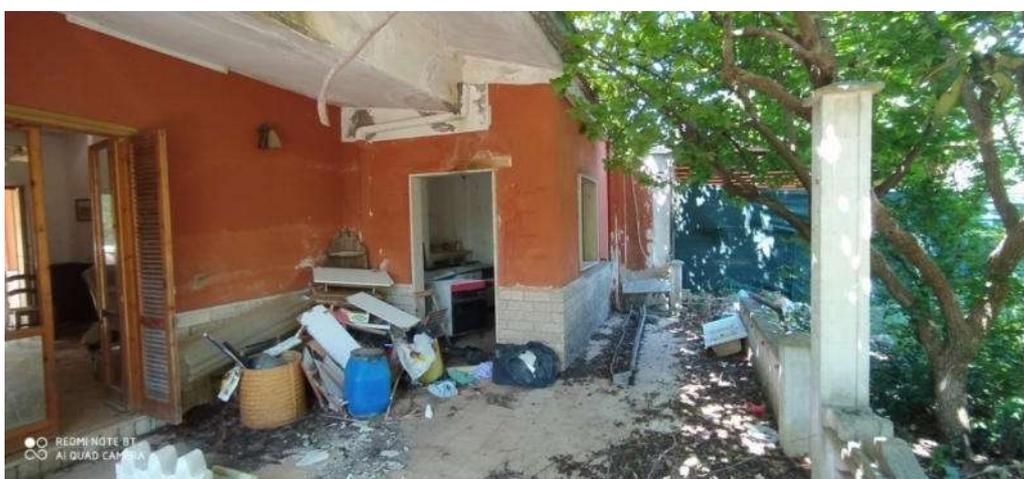
Patio retrostante con il vano della cucina esterno
