TRIBUNALE CIVILE E PENALE DI BARI

CONSULENZA TECNICA DI UFFICIO RELATIVA AL PROCEDIMENTO DI
ESECUZIONE IMMOBILIARE PROMOSSO DA

ESECUZIONE IMMOBILIARE N°179/2002 R. GEN. ESEC.

RELAZIONE

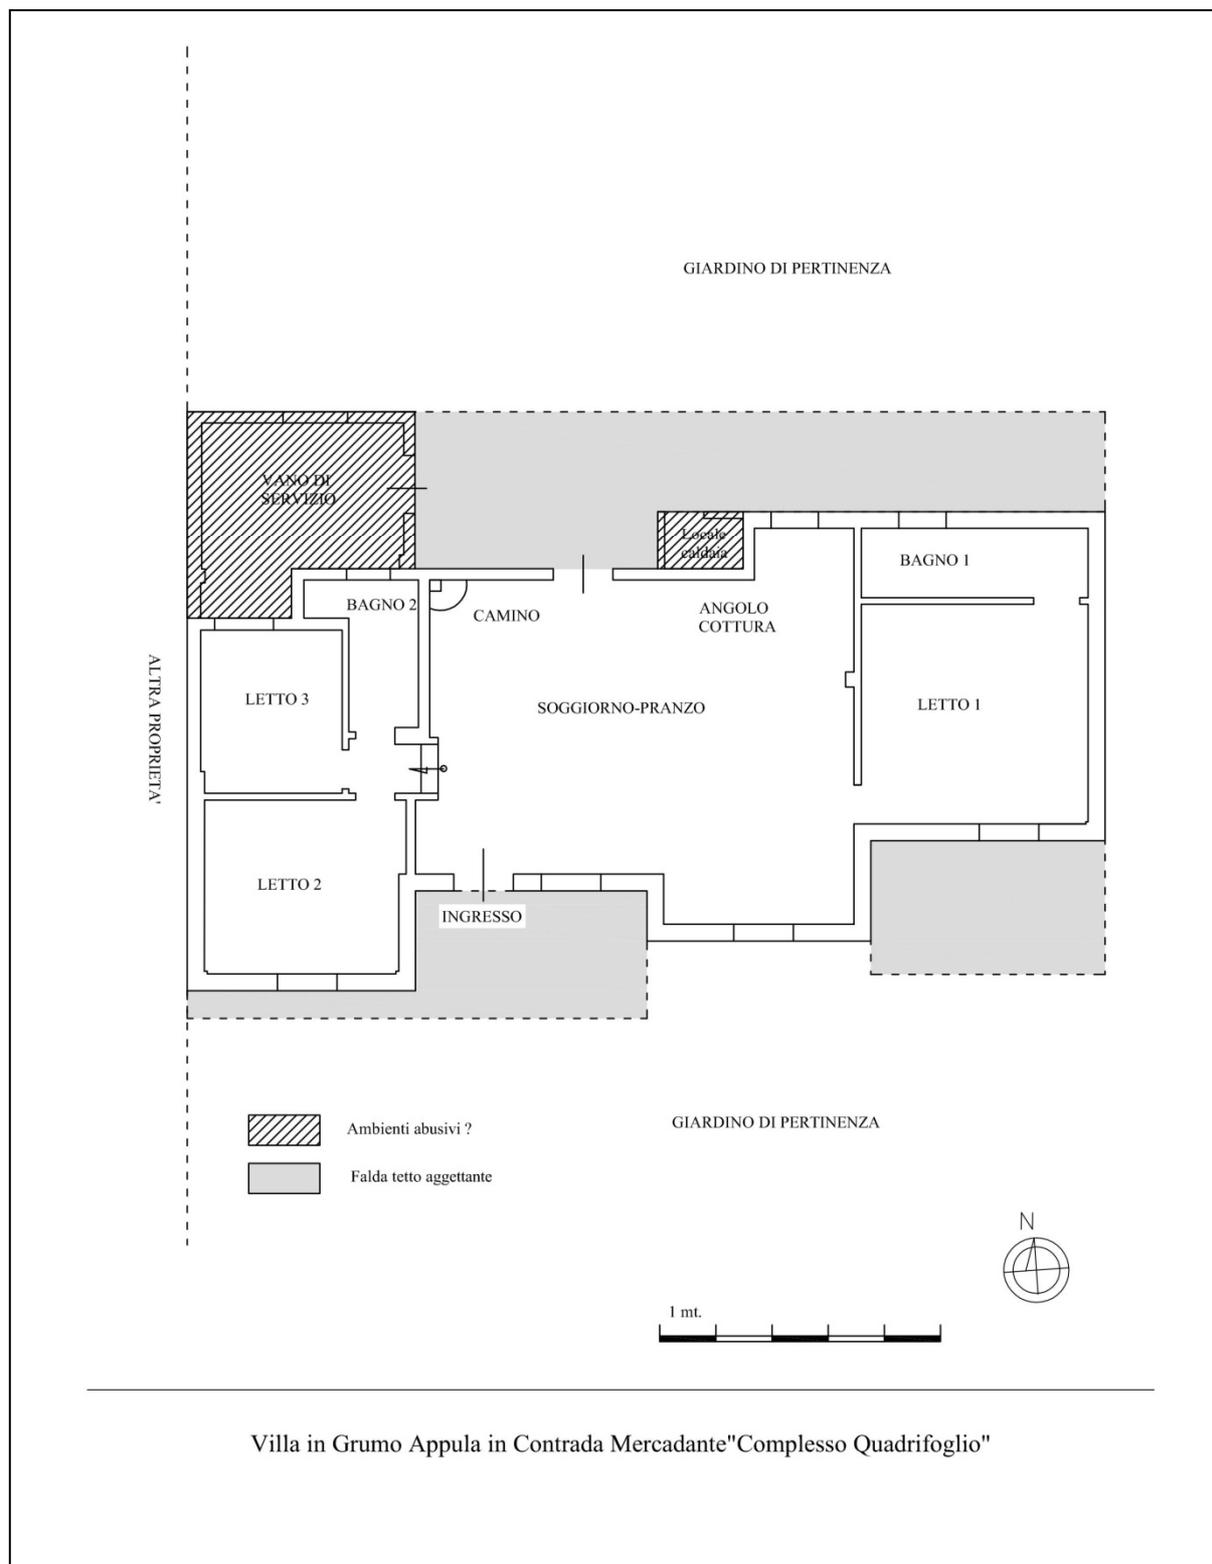
RILIEVO DEL CTU SITUAZIONE DI FATTO

DIFFORMITÀ CATASTALI RILEVATE RISPETTO LO STATO DI FATTO

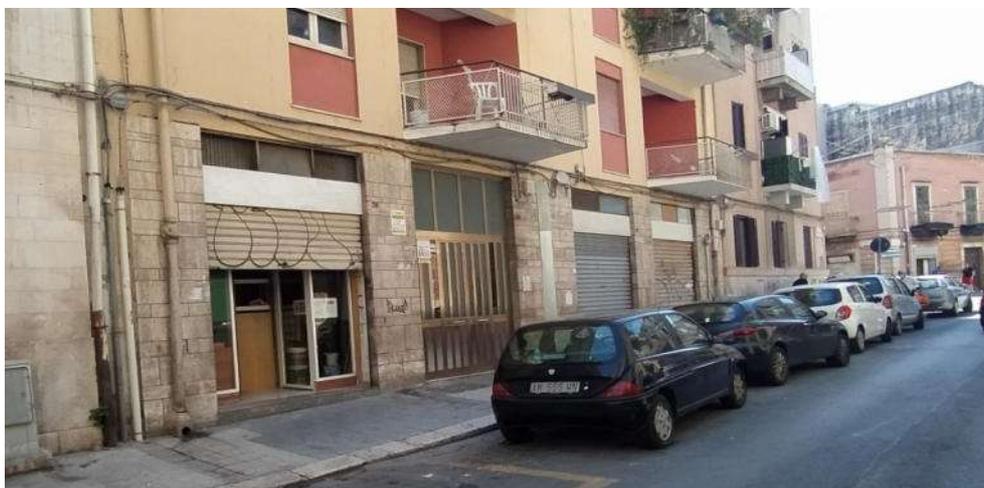
Locale alla via Costantino n. 28

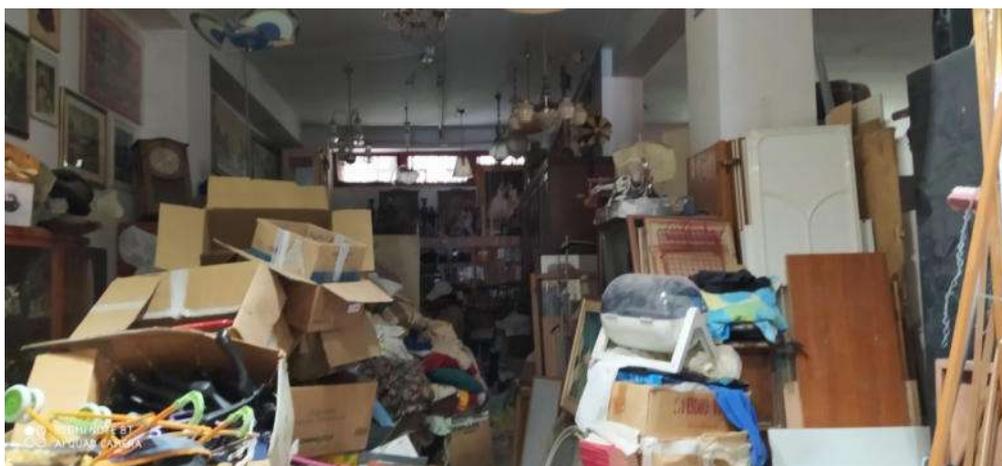
Interno del locale

Il locale è formato da un grande ambiente e da due piccoli vani accessori: il bagno ed un ripostiglio. Sono presenti alcune finestrelle poste in alto sulle pareti di fondo del locale, che si affacciano verso spazio aperto, appartenente al cortile dell'altro locale attiguo di medesima

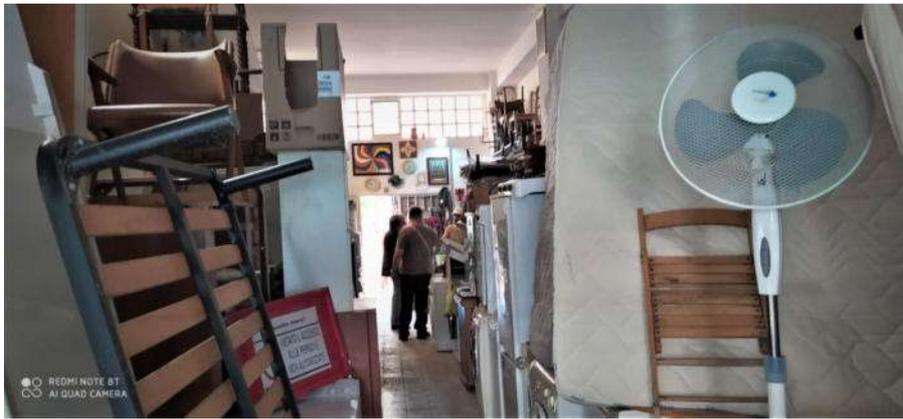
La pavimentazione è in mattonelle in scaglie di marmo e cemento. Le pareti e i soffitti sono intonacati e tinteggiati di bianco. Sono presenti impianto elettrico ed impianto idrico-fognario a prima vista in buone condizioni, necessitano comunque di verifica di messa a norma. Non è presente impianto termico.

In conclusione si osserva che il locale presenta un livello di finiture e condizioni generali di conservazione medie e si caratterizza per l'ampia area scoperta pertinenziale.

Interno del locale

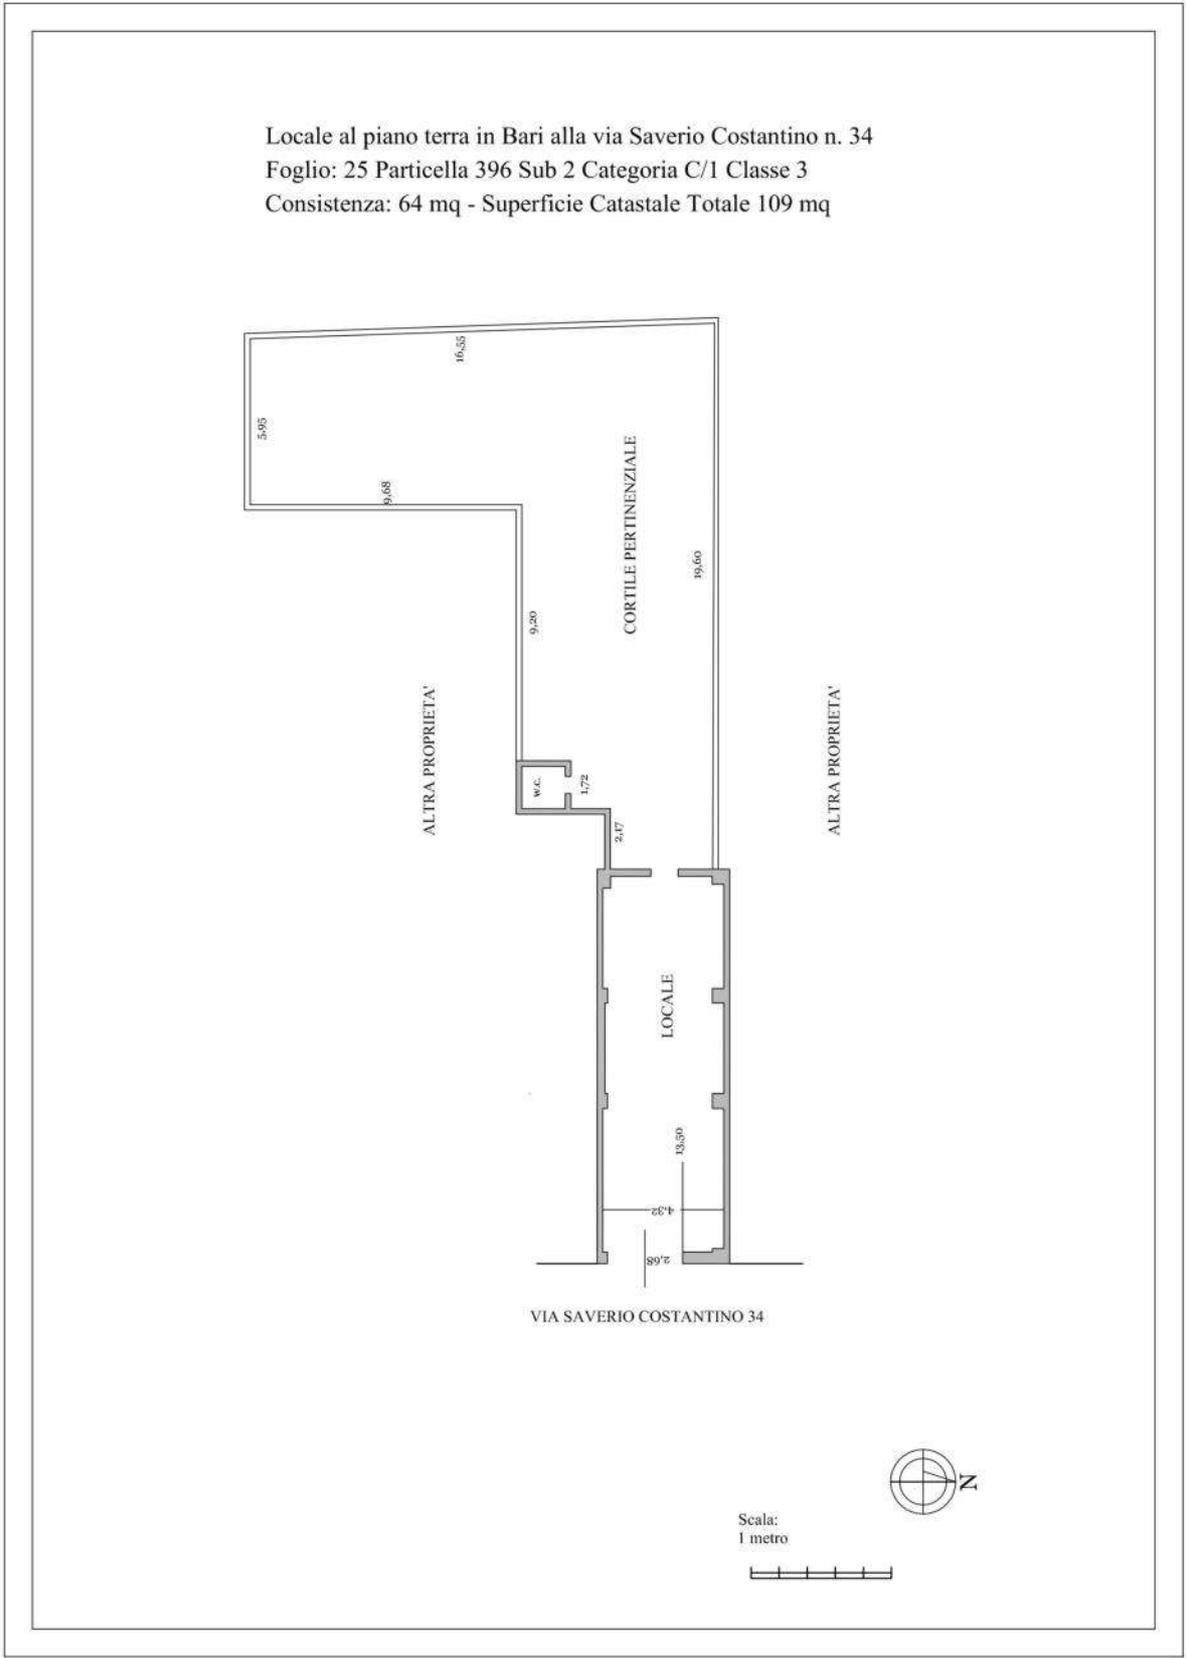
RILIEVO DEL CTU SITUAZIONE DI FATTO (locale con cortile pertinenziale)

DIFFORMITÀ CATASTALI RILEVATE RISPETTO LO STATO DI FATTO
